**Selamat Datang ke
KURSUS ASAS FORENSIK KEMALANGAN
JALAN RAYA**

**SPOT SPEED STUDY
& BALL BANK INDICATOR**

**Norhidayu Hartaty Bt Abdullah
UNIT FORENSIK KESELAMATAN JALAN
Bahagian Keselamatan Jalan
Cawangan Kejuruteraan Jalan & Geoteknik
03-26184526 / Nhidayu@jkr.gov.my**

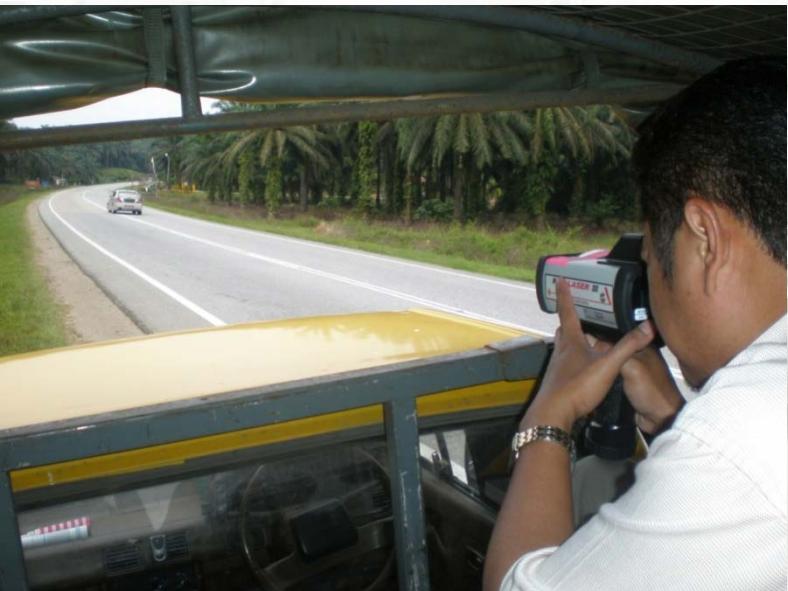
Cerap halaju setempat sebelum kedudukan selekoh.

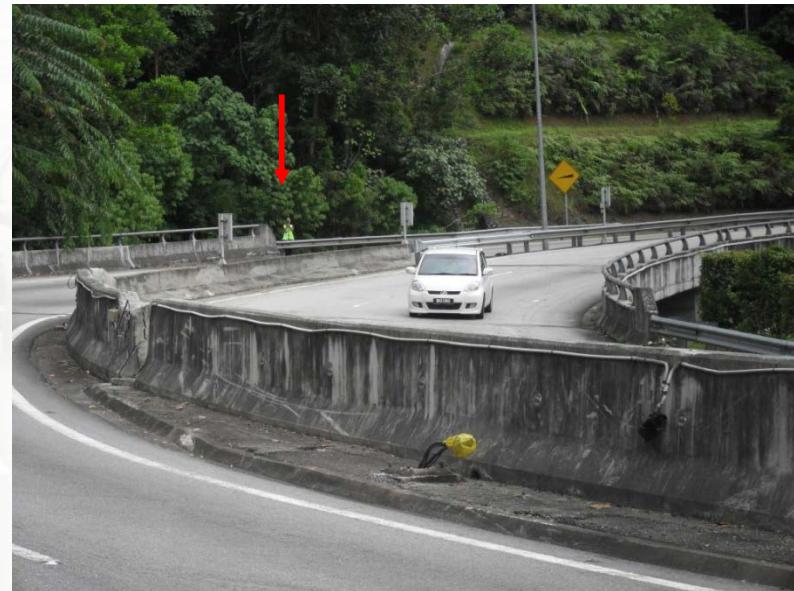
Halaju setempat juga boleh dicerap di kedudukan selekoh. Nilai 85^{th} halaju kenderaan di kedudukan selekoh merupakan halaju selamat di selekoh tersebut. Kedudukan sesuai penembak alat radar adalah seperti di dalam gambar di bawah

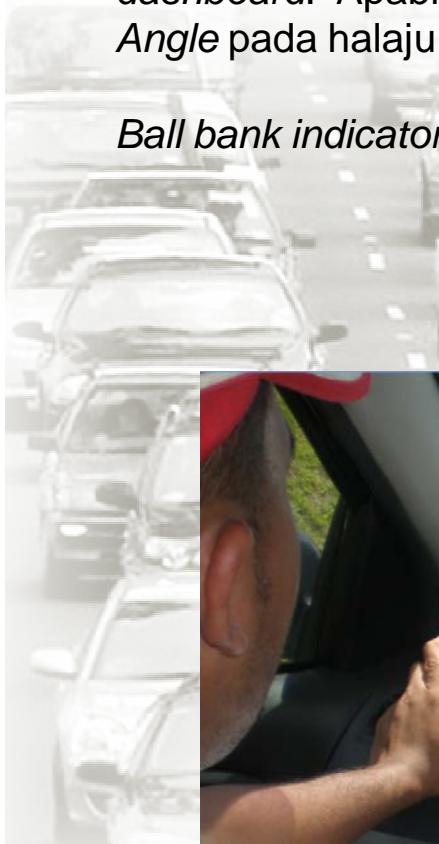
Ujian ini sangat mudah iaitu dengan meletakkan alat *Ball Bank* tersebut di kedudukan *dashboard*. Apabila tiba di kedudukan selekoh diambil bacaan maksimum *Ball Bank Angle* pada halaju operasi (*survey speed*) tertentu diambil.

Ball bank indicator angle untuk menentukan halaju selamat sesuatu selekoh.

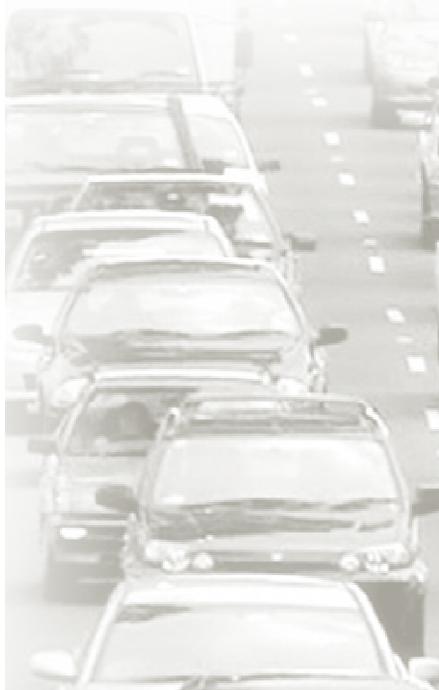
Penentuan Halaju Selamat menggunakan alat ‘ball bank’ di kawasan selekoh

Advisory speed diperolehi apabila mengunjurkan garisan pada nilai **Ball bank Angle** (katakan 10 degree) ke garisan lengkung **survey speed** (katakan 60km/j). Maka halaju selamat selekoh adalah 70km/j.

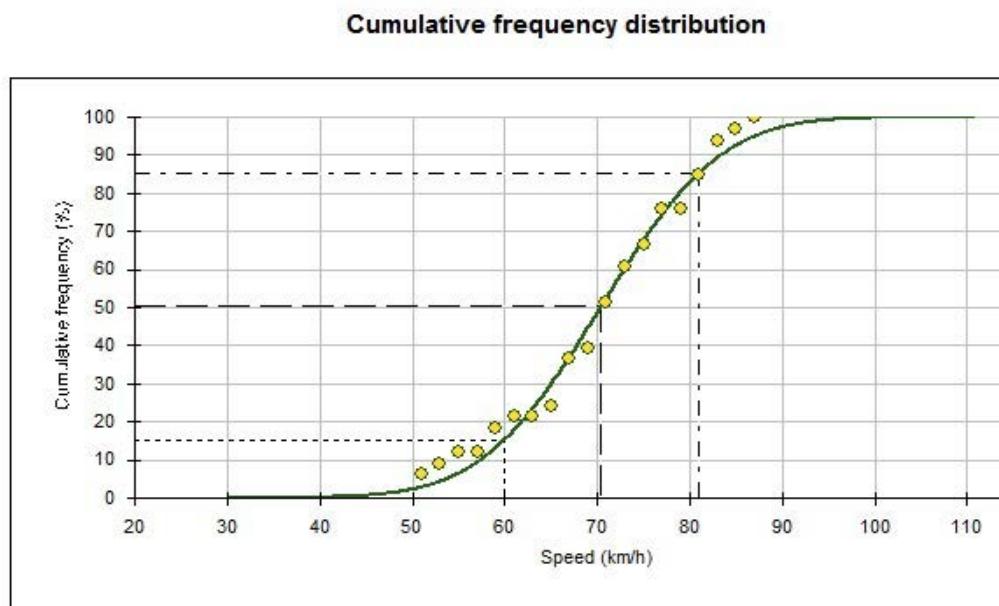
Berdasarkan analisis menggunakan kaedah histogram dan lengkung taburan kekerapan bertokok setempat, **85% kelajuan kenderaan adalah 81 km/jam**. Halaju kenderaan adalah dicerap ketika kenderaan melalui selekoh.

- Normal approximation
- V15 : 60 km/h
- Cumulative frequency
- V50 : 70 km/h
- V85 : 81 km/h

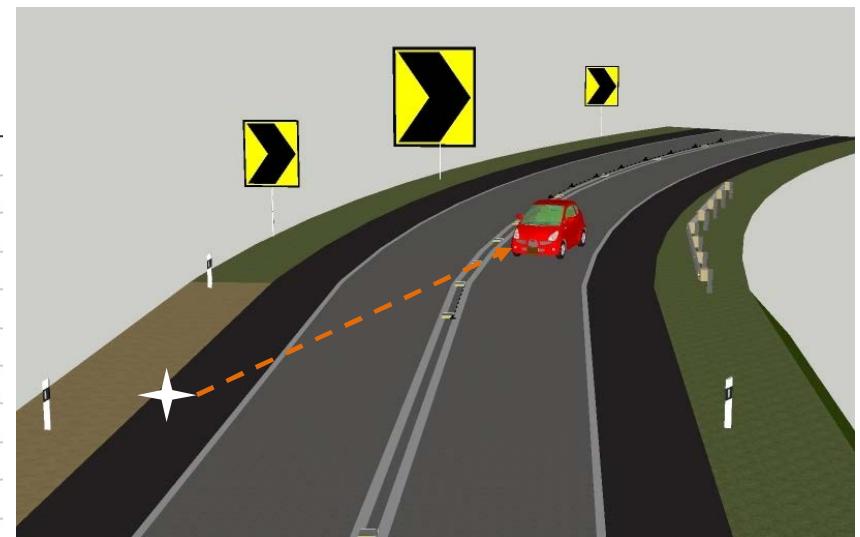
Berdasarkan kepada ujian *ball bank indicator*, halaju selamat di selekoh adalah **65 - 70 km/j.** Ini menunjukkan terdapat perbezaan halaju sebanyak 10km/h di antara halaju *85th* dan juga halaju selamat.

Pemandu sepatutnya dapat melalui selekoh tersebut dengan selamat sekiranya memandu tidak melebihi 70 km/h.

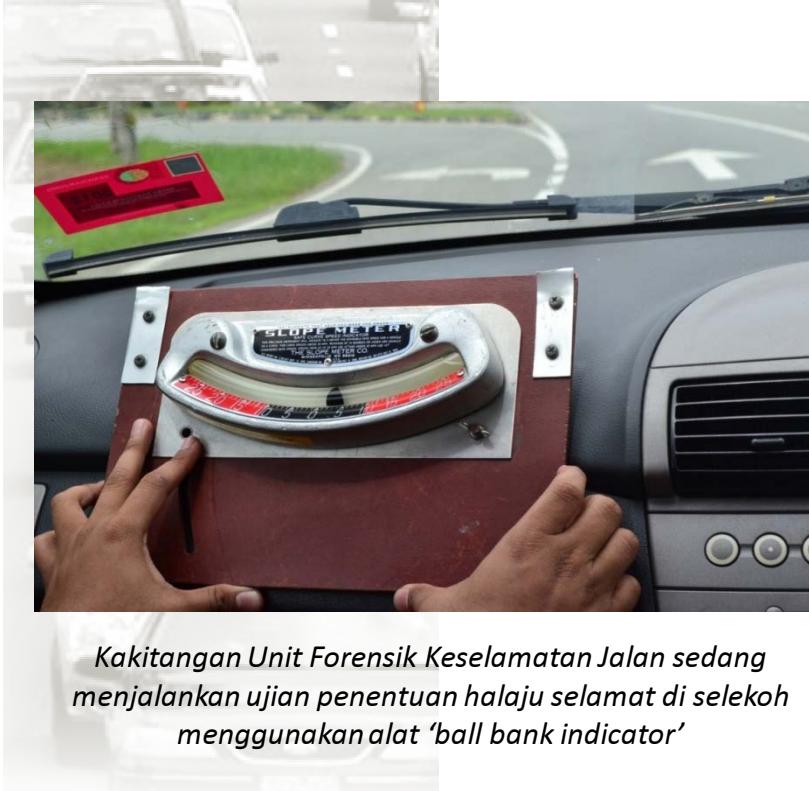
Ujian menentukan halaju selamat menggunakan alat 'ball bank' dengan percubaan halaju 70 km/j dari arah Kuala Lipis dan Raub.

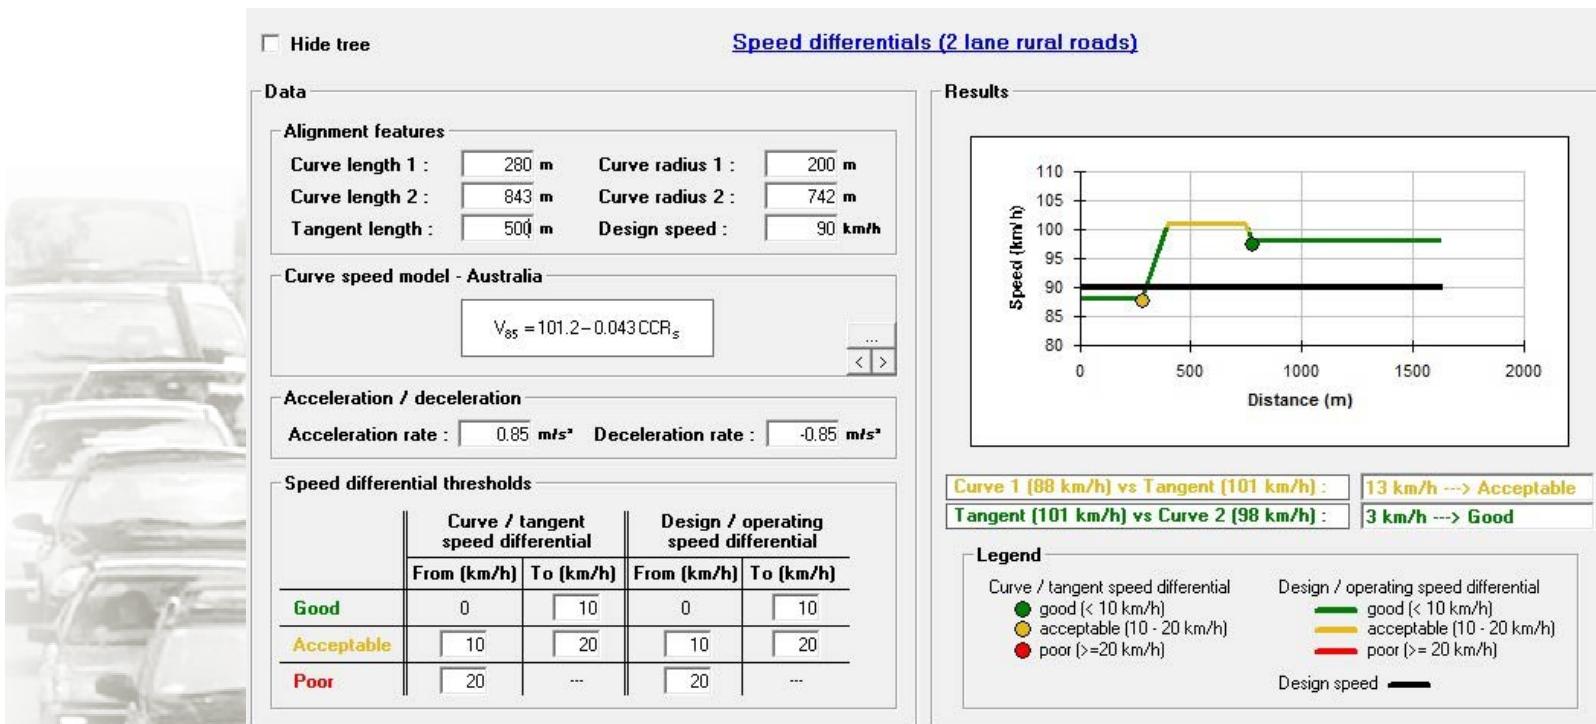
Daripada analisa perbezaan halaju di antara 2 selekoh di laluan tersebut, didapati perbezaan halaju (menggunakan *speed differential calculator*) adalah masih di dalam lingkungan selamat iaitu hanya 13km/j. Pemandu berkemungkinan memandu melebihi halaju yang ditetapkan di laluan tersebut menyebabkannya hilang kawalan dan terbabas.

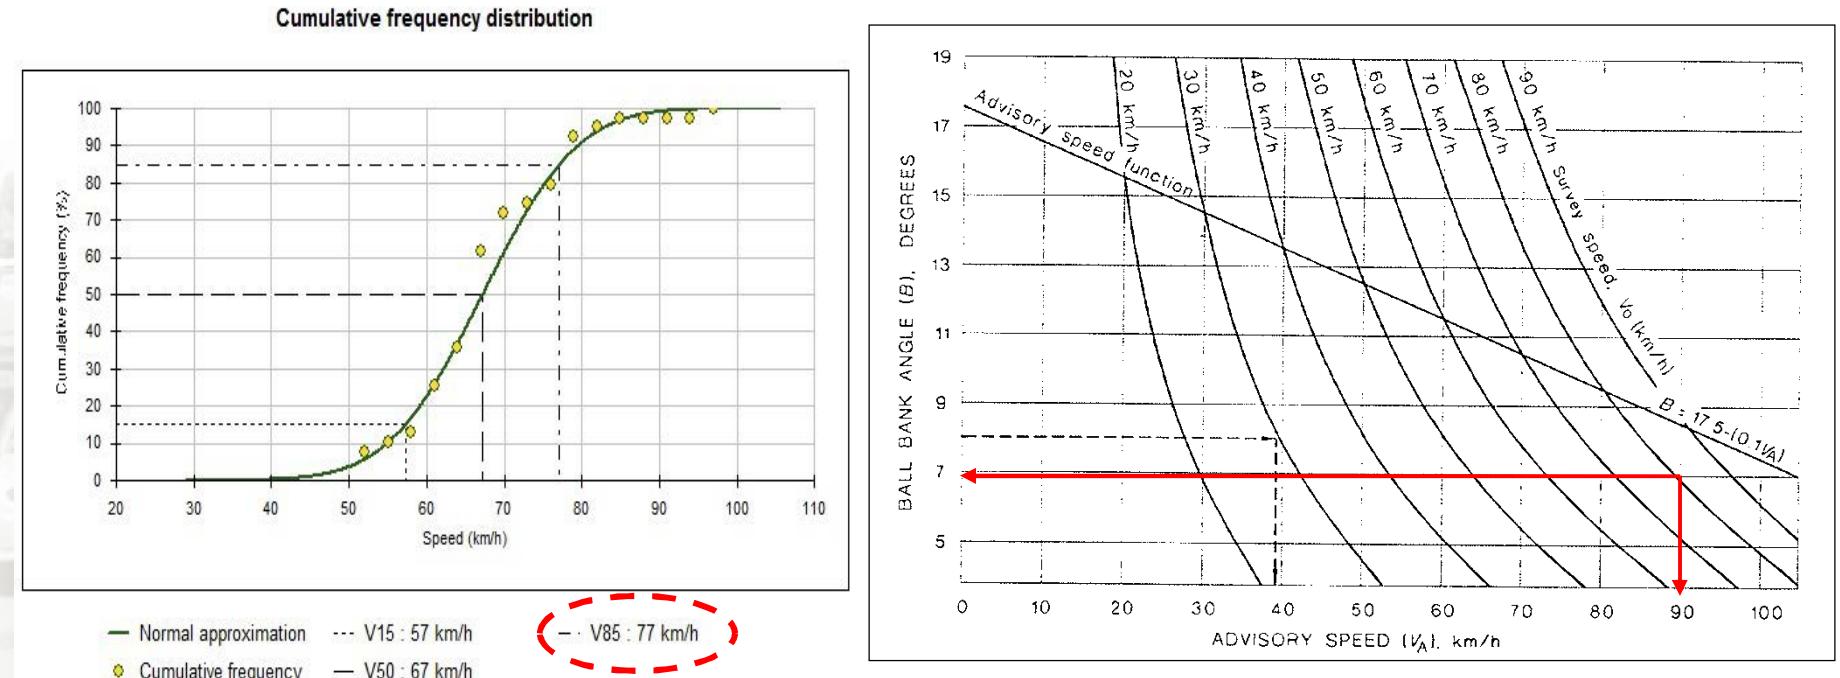
Berdasarkan analisis menggunakan kaedah histogram dan lengkung taburan kekerapan bertokok setempat, **85% kelajuan kenderaan adalah 77km/h**. Manakala ujian *ball bank indicator* memberikan halaju selamat di selekoh adalah **90km/h**. Terdapat perbezaan halaju sebanyak **13km/h** di antara 85th halaju operasi dan juga halaju selamat.

Boleh dirumuskan, jalan tersebut tidak mempunyai kelemahan elemen jalan dan pemandu sepatutnya dapat melalui selekoh tersebut dengan selamat sekianya memandu tidak melebihi 90 km/h.
