# **LAPORAN INSPEKTORAT PEPASANGAN ELEKTRIK**

**JABATAN PEMBANGUNAN & PENYELENGGARAAN,  
UNIVERSITI MALAYSIA SABAH, JALAN UMS,  
KOTA KINABALU, SABAH.  
28HB. JUN,- 01HB. JULAI, 2011.  
(BLOK PERPUSTAKAAN)**

**Unit Perunding Inspektorat & Keselamatan  
Elektrik  
Cawangan Kejuruteraan Elektrik  
Ibu Pejabat JKR Malaysia**

No. Laporan : 09/2011/02/S

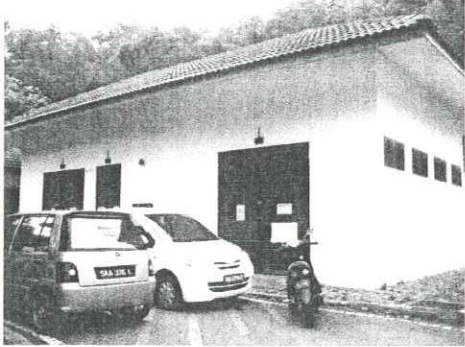
| Bil | Gambar | Lokasi / Penemuan / Ulasan | Tahap Kerosakan / Isu / Cadangan Penambahbaikan |
|---|---|---|---|
| 1. | <p>Pencawang Blok Perpustakaan</p> | <p><b>Lokasi:</b> Bangunan Pencawang</p> <p><b>Penemuan:</b><br/>Meletakkan kenderaan di hadapan bilik elektrik.</p> <p><b>Ulasan:</b><br/>Hendaklah bebas daripada halangan bagi membolehkan papan suis atau kelengkapan itu dikendalikan dengan selamat.</p> | <p><b>Tahap Kerosakan:</b> <input type="text" value="R"/></p> <p><b>Isu:</b> Keselamatan.</p> <p><b>Cadangan Penambahbaikan:</b><br/>Kenderaan hendaklah dikeluarkan daripada kawasan tersebut..</p> <p><b>Rujukan</b><br/>Spesifikasi JKR L-S1 (Item 15.0)</p> <p><b>PPE 1994 Peraturan 37 (b)</b><br/>(Ruang bagi papan suis atau kelengkapan)</p> |

| BIL. | PERKARA | NO. PENEMUAN |
|---|---|---|
| 1 | Meletakkan kenderaan di hadapan bilik elektrik. | 1 |

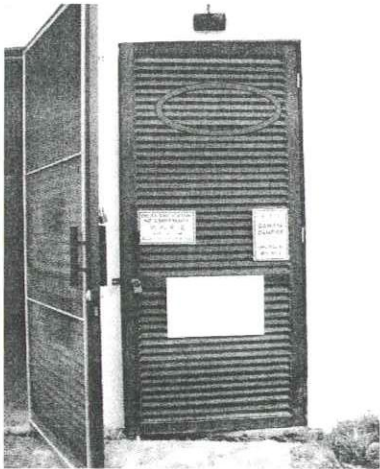
| Bil | Gambar | Lokasi / Penemuan / Ulasan | Tahap Kerosakan / Isu / Cadangan Penambahbaikan |
|---|---|---|---|
| 2. | <p>Bilik Voltan Tinggi</p> | <p><b>Lokasi:</b> Bilik Voltan Tinggi.</p> <p><b>Penemuan:</b><br/>Tiada Nama Bilik.</p> <p><b>Ulasan:</b><br/>Nama Bilik dan Notis Amaran bertujuan bagi memberitahu penghuni premis tentang bahayayangterdapat di dalam bilik tersebutdan supaya ia tidak dicerobohi oleh pihak yang tidak bertanggungjawab tanpa kebenaran. Notis amarayang lengkapadalah:</p> <ul style="list-style-type: none"> <li>• NAMA BILIK</li> <li>• BAHAYA</li> <li>• DILARANG MEROKOK</li> </ul> | <p><b>Tahap Kerosakan:</b> <input type="text" value="R"/></p> <p><b>Isu:</b> Pembinaan.</p> <p><b>Cadangan Penambahbaikan:</b><br/>Notis Amaran yang lengkap perlu dipasang pada Pintu Bilik Suis.</p> <p><b>Rujukan</b><br/>SpesifikasiJKRL-S1 (Item 15.0)</p> <p><b>PPE 1994 Peraturan 38 (Notis)</b></p> |

| BIL. | PERKARA | NO. PENEMUAN |
|---|---|---|
| 2 | Tiada Nama Bilik Voltan Tinggi. | 2 |

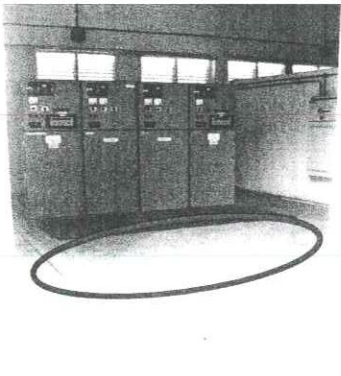
| Bil | Gambar | Lokasi / Penemuan / Ulasan | Tahap Kerosakan / Isu / Cadangan Penambahbaikan |
|---|---|---|---|
| 3. | <p>Ruang Bilik Voltan Tinggi</p> | <p><b>Lokasi:</b> Bilik Voltan Tinggi.</p> <p><b>Penemuan:</b><br/>Kelegaan ruang bagi bilik suis mencukupi.</p> <p><b>Ulasan:</b><br/>Mempunyai ruang yang cukup untuk pengendalian dan senggaraan.</p> | <p><b>Tahap Kerosakan:</b> <input type="text" value="C"/></p> <p><b>Isu:</b> Rekabentuk.</p> <p><b>Cadangan Penambahbaikan:</b><br/>Perancangan yang teliti perlu dilaksanakan semasa proses rekabentuk bagi memastikan bilik elektrik mempunyai ruang yang cukup untuk pengendalian dan senggaraan.</p> <p><b>Rujukan:</b><br/>Panduan Teknik CKE Edisi Keempat Januari 2008. Diagram3.1.</p> |

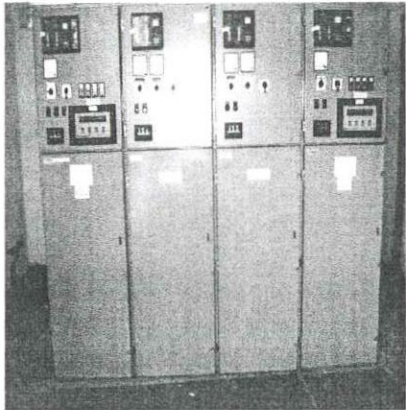
| Bil | Gambar | Lokasi / Penemuan / Ulasan | Tahap Kerosakan / Isu / Cadangan Penambahbaikan |
|---|---|---|---|
| 4. | <p>Voltan Tinggi</p> | <p><b>Lokasi:</b> Bilik Voltan Tinggi.</p> <p><b>Penemuan:</b><br/>Jangka meter Amp dan Kw berfungsi dengan baik.</p> <p><b>Ulasan:</b><br/>Untuk menentukan kedudukan jangka meter berfungsi dengan keadaan baik pemeriksaan perlulah dijalankan mengikut jadual.</p> | <p>PPE 1994 Peraturan 37 (c) (Ruang bagi papan suis atau kelengkapan)</p> <p><b>Tahap Kerosakan:</b> </p> <p><b>Isu:</b> Pembinaan.</p> <p><b>Cadangan Penambahbaikan:</b><br/>Kerja-kerja penyelenggaraan hendaklah diteruskan mengikut jadual.</p> |

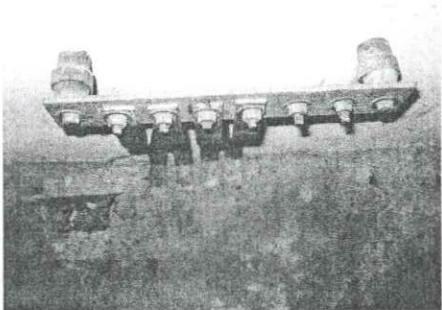
| Bil | Gambar | Lokasi / Penemuan / Ulasan | Tahap Kerosakan / Isu / Cadangan Penambahbaikan |
|---|---|---|---|
| 5. | <p>Sistem Pembumian Bersepadu Voltan Tinggi</p> | <p><b>Lokasi :</b> Bilik Voltan Tinggi.</p> <p><b>Penemuan :</b><br/>Sistem Pembumian Bersepadu (MEB) tidak mengikut Spesifikasi JKR.</p> <p><b>Ulasan:</b><br/>Semua bahan, kelengkapan dan kaedah pemasangan sistem elektrik mestilah memenuhi kehendak Spesifikasi JKR.</p> | <p><b>Tahap Kerosakan:</b> B</p> <p><b>Isu:</b> Keselamatan</p> <p><b>Cadangan Penambahbaikan:</b><br/>Perlu dilindungi dengan <i>Transparent Protective Cover</i> serta dilabel.</p> <p><b>Rujukan:</b><br/>Spesifikasi JKR L-S1 (Item 13.0)</p> |

| BIL. | PERKARA | NO. PENEMUAN |
|---|---|---|
| 5 | Sistem pembumian bersepadu (MEB) Voltan Tinggi tidak mengikuti Spesifikasi JKR. | 5 |

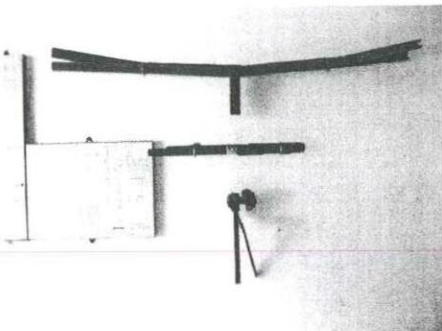
| Bil | Gambar | Lokasi / Penemuan / Ulasan | Tahap Kerosakan / Isu / Cadangan Penambahbaikan |
|---|---|---|---|
| 6. | <p>Peralatan Operation and Maintenance Manual</p> | <p><b>Lokasi :</b> Bilik Voltan Tinggi.</p> <p><b>Penemuan :</b><br/>Peralatan <i>Operation and Maintenance Manual</i>.</p> <p><b>Ulasan :</b><br/>Perlu ada sebagai operasi dan penyelenggaraan sistem elektrik.</p> | <p><b>Tahap Kerosakan :</b> </p> <p><b>Isu :</b> Penyelenggaraan.</p> <p><b>Cadangan Penambahbaikan :</b><br/><i>Operation and Maintenance Manual</i> perlu diadakan.</p> <p><b>Rujukan :</b><br/>PPE 1994 Peraturan 110(1) &amp; (Pemeriksaan dan ujian bagi maksud penyelenggaraan pemasangan, dsb).</p> |

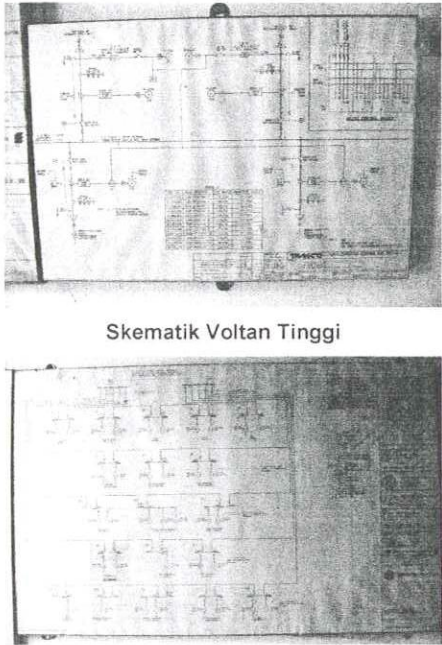
| Bil | Gambar | Lokasi / Penemuan / Ulasan | Tahap Kerosakan / Isu / Cadangan Penambahbaikan |
|---|---|---|---|
| 7. | <p style="text-align: center;">Skematik Voltan Tinggi</p> <p style="text-align: center;">Skematik Voltan Tinggi</p> | <p><b>Lokasi :</b> Bilik Voltan Tinggi.</p> <p><b>Penemuan :</b><br/>Gambarajah Skema Voltan Tinggi.</p> <p><b>Ulasan :</b><br/>Skema gambarajah perlu ditampalkan di dalam setiap Bilik Suis bagi memudahkan kerja-kerja operasi dan penyenggaraan. Ianya juga Sangat penting bagi kerja-kerja penambahan beban atau naik taraf sistem elektrik di masa akan datang.</p> | <p><b>Tahap Kerosakan :</b> <span style="border: 1px solid black; padding: 2px;">C</span></p> <p><b>Isu :</b> Keselamatan.</p> <p><b>Cadangan Penambahbaikan :</b><br/>Gambarajah skematik perlu diadakan setiap bilik suis sebagai rujukan.</p> <p><b>Rujukan :</b><br/><b>PPE 1994 Peraturan 110(1) &amp; (Pemeriksaan dan ujian bagi maksud penyenggaraan pemasangan, dsb).</b></p> |

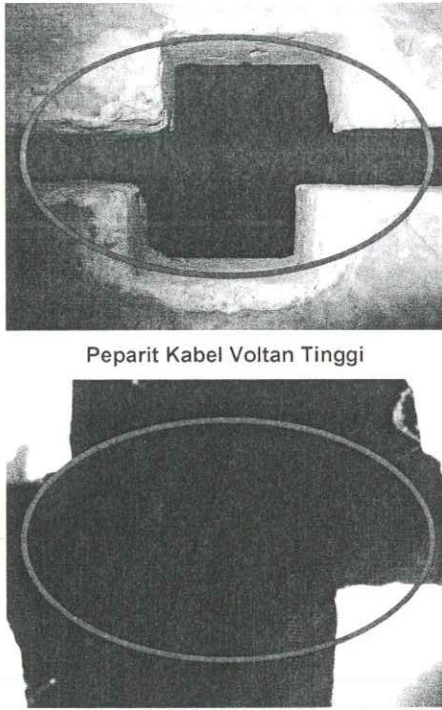
| Bil | Gambar | Lokasi / Penemuan / Ulasan | Tahap Kerosakan / Isu / Cadangan Penambahbaikan |
|---|---|---|---|
| 8. | <p style="text-align: center;">Peparit Kabel Voltan Tinggi</p> <p style="text-align: center;">Peparit Kabel Voltan Tinggi</p> | <p><b>Lokasi :</b> Bilik Voltan Tinggi.</p> <p><b>Penemuan :</b><br/>Peparit laluan kabel ditakungi air.</p> <p><b>Ulasan :</b><br/>Peparit ditakungi air. Ini amat bahaya pada papan suis utama. Ia perlu dipam keluar dengan kadar <b>SEGERA</b> sebelum letupan berlaku.</p> | <p><b>Tahap Kerosakan :</b> <span style="border: 1px solid black; padding: 2px;">B</span></p> <p><b>Isu :</b> Keselamatan.</p> <p><b>Cadangan Penambahbaikan :</b><br/>Pastikan takungan air telah tiada dan pengisian kandungan pasir perlu diisi sehingga aras menutupi kabel dan peparit laluan kabel hendaklah ditutup dan lapisan konkrit nipis.</p> <p><b>Rujukan :</b><br/><b>PPE 1994 Peraturan 22 (Sesalur dan sambungan bawah tanah).</b></p> |

| BIL. | PERKARA | NO. PENEMUAN |
|---|---|---|
| 8 | Peparit laluan kabel di bilik voltan tinggi ditakungi air. | 8 |

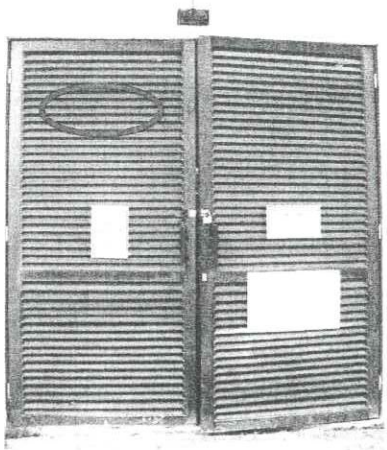
| Bil | Gambar | Lokasi / Penemuan / Ulasan | Tahap Kerosakan / Isu / Cadangan Penambahbaikan |
|---|---|---|---|
| 9. | <p>Bilik Alatubah T1</p> | <p><b>Lokasi:</b> Bilik Alatubah T1.</p> <p><b>Penemuan:</b><br/>Tiada Nama Bilik.</p> <p><b>Ulasan:</b><br/>Nama Bilik dan Notis Amaran bertujuan bagi memberitahu penghuni premis tentang bahayayangterdapat di dalam bilik tersebutdan supaya ia tidak dicerobohi oleh pihak yang tidak bertanggungjawab tanpa kebenaran. Notis amaranya yang lengkapadalah:</p> <ul style="list-style-type: none"> <li>• NAMA BILIK</li> <li>• BAHAYA</li> <li>• DILARANG MEROKOK</li> </ul> | <p><b>Tahap Kerosakan:</b> <span style="border: 1px solid black; padding: 2px;">B</span></p> <p><b>Isu:</b> Pembinaan.</p> <p><b>Cadangan Penambahbaikan:</b><br/>Notis Amaran yang lengkap perlu dipasang pada Pintu Bilik Suis.</p> <p><b>Rujukan</b><br/><b>SpesifikasiJKRL-S1 (Item 15.0)</b></p> <p><b>PPE 1994 Peraturan 38 (Notis)</b></p> |

| BIL. | PERKARA | NO. PENEMUAN |
|---|---|---|
| 9 | Tiada Nama Bilik Alatubah T1. | 9 |

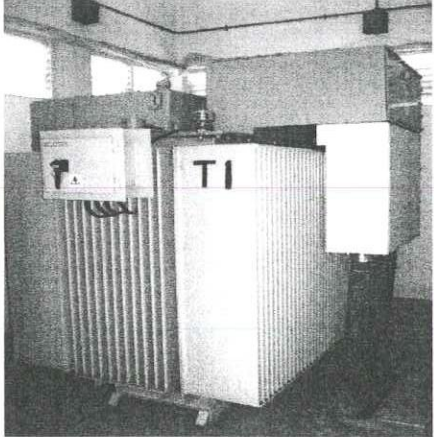
| Bil | Gambar | Lokasi / Penemuan / Ulasan | Tahap Kerosakan / Isu / Cadangan Penambahbaikan |
|---|---|---|---|
| 10. | <p>Ruang Bilik Alatubah T1</p> <p>Alatubah T1</p> | <p><b>Lokasi:</b> Bilik Alatubah T1.</p> <p><b>Penemuan:</b><br/>Kelegaan ruang bagi bilik alatubah mencukupi.</p> <p><b>Ulasan:</b><br/>Mempunyai ruang yang cukup untuk pengendalian dan senggaraan.</p> | <p><b>Tahap Kerosakan:</b> <span style="border: 1px solid black; padding: 2px;">C</span></p> <p><b>Isu:</b> Rekabentuk.</p> <p><b>Cadangan Penambahbaikan:</b><br/>Perancangan yang teliti perlu dilaksanakan semasa proses rekabentuk bagi memastikan bilik elektrik mempunyai ruang yang cukup untuk pengendalian dan senggaraan.</p> |

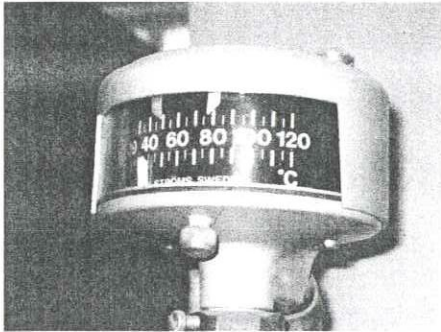
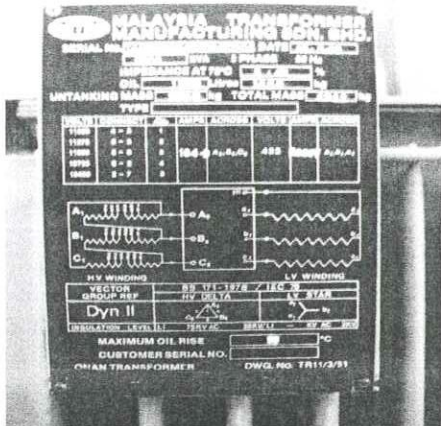
| Bil | Gambar | Lokasi / Penemuan / Ulasan | Tahap Kerosakan / Isu / Cadangan Penambahbaikan |
|---|---|---|---|
| 11. | <p>Suhu Alatubah T1</p> <p>Skematik Alatubah T1</p> | <p><b>Lokasi:</b> Bilik Alatubah T1.</p> <p><b>Penemuan:</b><br/>Suhu alatubah dalam keadaan normal.</p> <p><b>Ulasan:</b><br/><i>The transformer shall be designed for continuous operation at their rated power without exceeding the temperature rise limit as follow :</i></p> <ol style="list-style-type: none"> <li>1) 'In top oil' 50° C.</li> <li>2) 'In winding oil' 55° C.</li> </ol> | <p><b>Tahap Kerosakan:</b> <span style="background-color: #cccccc; padding: 2px;">C</span></p> <p><b>Isu:</b> Keselamatan.</p> <p><b>Cadangan Penambahbaikan:</b><br/>Rujuk kepada Spesifikasi jenama suhu alatubah terkini.</p> <p><b>Rujuk:</b><br/><b>PPE 1994 Peraturan 15 (1)</b><br/>(Radas, konduktor, aksesori, dsb).</p> |

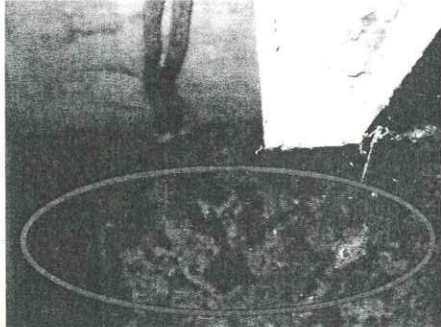
| Bil | Gambar | Lokasi / Penemuan / Ulasan | Tahap Kerosakan / Isu / Cadangan Penambahbaikan |
|---|---|---|---|
| 12. | <p>Peparit Laluan Kabel Alatubah T1</p> | <p><b>Lokasi :</b> Bilik Alatubah T1.</p> <p><b>Penemuan :</b><br/>Peparit laluan kabel ditakungi air.</p> <p><b>Ulasan :</b><br/>Peparit ditakungi air. Ini amat bahaya pada papan suis utama. Ia perlu dipam keluar dengan kadar <b>SEGERA</b> sebelum letupan berlaku.</p> | <p><b>Tahap Kerosakan :</b> <span style="background-color: #cccccc; padding: 2px;">A</span></p> <p><b>Isu :</b> Keselamatan.</p> <p><b>Cadangan Penambahbaikan :</b><br/>Pastikan takungan air telah tiada dan pengisian kandungan pasir perlu diisi sehingga aras menutupi kabel dan peparit laluan kabel hendaklah ditutup dan lapisan konkrit nipis.</p> <p><b>Rujukan :</b><br/><b>PPE 1994 Peraturan 22</b><br/>(Sesalur dan sambungan bawah tanah).</p> |

| BIL. | PERKARA | NO. PENEMUAN |
|---|---|---|
| 12 | Peparit laluan kabel di bilik alatubah T1 ditakungi air. | 12 |

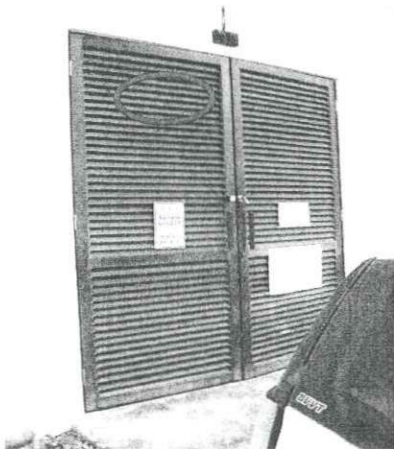
| Bil | Gambar | Lokasi / Penemuan / Ulasan | Tahap Kerosakan / Isu / Cadangan Penambahbaikan |
|---|---|---|---|
| 14. | <p>Bilik Alatubah T2</p> | <p><b>Lokasi:</b> Bilik Alatubah T2.</p> <p><b>Penemuan:</b><br/>Tiada Nama Bilik.</p> <p><b>Ulasan:</b><br/>Nama Bilik dan Notis Amaran bertujuan bagi memberitahu penghuni premis tentang bahayayangterdapat di dalam bilik tersebutdan supaya ia tidak dicerobohi oleh pihak yang tidak bertanggungjawab tanpa kebenaran. Notis amaryang lengkapadalah:</p> <ul style="list-style-type: none"> <li>• NAMA BILIK</li> <li>• BAHAYA</li> <li>• DILARANG MEROKOK</li> </ul> | <p><b>Tahap Kerosakan:</b> <span style="border: 1px solid black; padding: 2px;">R</span></p> <p><b>Isu:</b> Pembinaan.</p> <p><b>Cadangan Penambahbaikan:</b><br/>Notis Amaran yang lengkap perlu dipasang pada Pintu Bilik Suis.</p> <p><b>Rujukan</b><br/><b>SpesifikasiJKRL-S1 (Item 15.0)</b></p> <p><b>PPE 1994 Peraturan 38 (Notis)</b></p> |

| BIL. | PERKARA | NO. PENEMUAN |
|---|---|---|
| 14 | Tiada Nama Bilik Alatubah T2. | 14 |

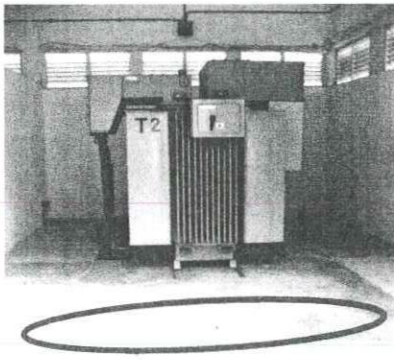
| Bil | Gambar | Lokasi / Penemuan / Ulasan | Tahap Kerosakan / Isu / Cadangan Penambahbaikan |
|---|---|---|---|
| 15. | <p>Ruang Bilik Alatubah T2</p> | <p><b>Lokasi:</b> Bilik Alatubah T2.</p> <p><b>Penemuan:</b><br/>Kelegaan ruang bagi bilik alatubah mencukupi.</p> <p><b>Ulasan:</b><br/>Mempunyai ruang yang cukup untuk pengendalian dan senggaraan.</p> | <p><b>Tahap Kerosakan:</b> <span style="border: 1px solid black; padding: 2px;">C</span></p> <p><b>Isu:</b> Rekabentuk.</p> <p><b>Cadangan Penambahbaikan:</b><br/>Perancangan yang teliti perlu dilaksanakan semasa proses rekabentuk bagi memastikan bilik elektrik mempunyai ruang yang cukup untuk pengendalian dan senggaraan.</p> |

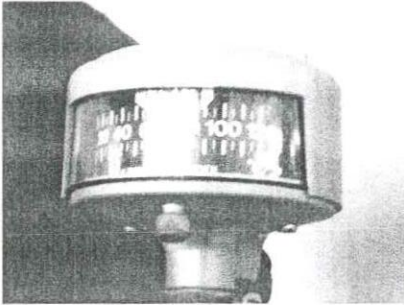
| Bil | Gambar | Lokasi / Penemuan / Ulasan | Tahap Kerosakan / Isu /<br>Cadangan Penambahbaikan |
|---|---|---|---|
| 16. | <p style="text-align: center;">Suhu Alatubah T2</p> | <p><b>Lokasi:</b> Bilik Alatubah T2.</p> <p><b>Penemuan:</b><br/>Suhu alatubah dalam keadaan normal.</p> <p><b>Ulasan:</b><br/><i>The transformer shall be designed for continuous operation at their rated power without exceeding the temperature rise limit as follow :</i></p> <p>1) 'In top oil' 50° C.<br/>2) 'In winding oil' 55° C.</p> | <p><b>Tahap Kerosakan:</b> <span style="border: 1px solid black; padding: 2px;">C</span></p> <p><b>Isu:</b> Keselamatan.</p> <p><b>Cadangan Penambahbaikan:</b><br/>Rujuk kepada Spesifikasi jenama suhu alatubah terkini.</p> <p><b>Rujuk:</b><br/><b>PPE 1994 Peraturan 15 (1)</b><br/>(Radas, konduktor, aksesori, dsb).</p> |

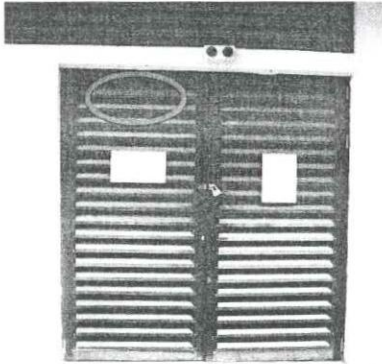
| Bil | Gambar | Lokasi / Penemuan / Ulasan | Tahap Kerosakan / Isu /<br>Cadangan Penambahbaikan |
|---|---|---|---|
| 17. | <p style="text-align: center;">Bilik Papan Suis Utama</p> | <p><b>Lokasi:</b> Bilik Papan Suis Utama.</p> <p><b>Penemuan:</b><br/>Tiada Nama Bilik.</p> <p><b>Ulasan:</b><br/>Nama Bilik dan Notis Amaran bertujuan bagi memberitahu penghuni premis tentang bahayayangterdapat di dalam bilik tersebutdan supaya ia tidak dicerobohi oleh pihak yang tidak bertanggungjawab tanpa kebenaran. Notis amaranyang lengkapadalah:</p> <ul style="list-style-type: none"> <li>• NAMA BILIK</li> <li>• BAHAYA</li> <li>• DILARANG MEROKOK</li> </ul> | <p><b>Tahap Kerosakan:</b> <span style="border: 1px solid black; padding: 2px;">B</span></p> <p><b>Isu:</b> Pembinaan.</p> <p><b>Cadangan Penambahbaikan:</b><br/>Notis Amaran yang lengkap perlu dipasang pada Pintu Bilik Suis.</p> <p><b>Rujukan</b><br/><b>SpesifikasiJKRL-S1 (Item 15.0)</b><br/><b>PPE 1994 Peraturan 38 (Notis)</b></p> |

| BIL. | PERKARA | NO. PENEMUAN |
|---|---|---|
| 17 | Tiada Nama Bilik Papan Suis Utama. | 17 |

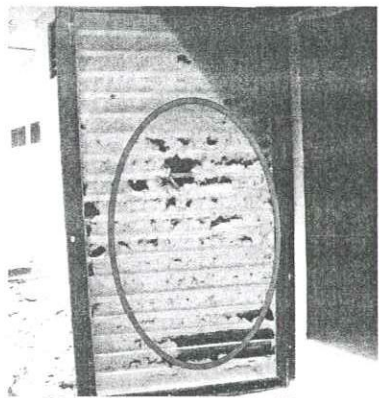
| Bil | Gambar | Lokasi / Penemuan / Ulasan | Tahap Kerosakan / Isu / Cadangan Penambahbaikan |
|---|---|---|---|
| 19. | <p>Pintu Bilik Papan Suis Utama</p> <p>Ruang Bilik Papan Suis Utama</p> | <p><b>Lokasi:</b> Bilik Papan Suis Utama.</p> <p><b>Penemuan:</b><br/>Kelegaan ruang bagi bilik papan suis utama mencukupi.</p> <p><b>Ulasan:</b><br/>Mempunyai ruang yang cukup untuk pengendalian dan senggaraan.</p> | <p><b>Tahap Kerosakan:</b> </p> <p><b>Isu:</b> Rekabentuk.</p> <p><b>Cadangan Penambahbaikan:</b><br/>Perancangan yang teliti perlu dilaksanakan semasa proses rekabentuk bagi memastikan bilik elektrik mempunyai ruang yang cukup untuk pengendalian dan senggaraan.</p> |

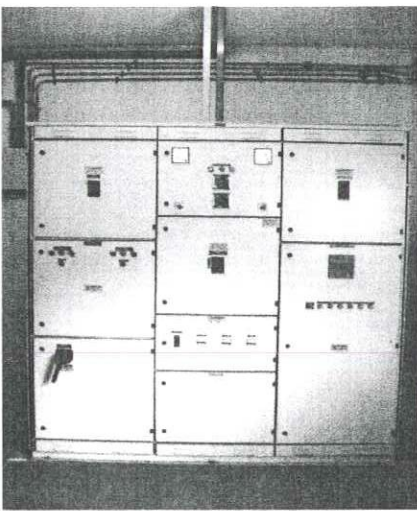
| Bil | Gambar | Lokasi / Penemuan / Ulasan | Tahap Kerosakan / Isu / Cadangan Penambahbaikan |
|---|---|---|---|
| 20. | <p>Papan Suis di Bilik Papan Suis Utama</p> | <p><b>Lokasi:</b> Bilik Papan Suis Utama.</p> <p><b>Penemuan:</b><br/>Papan suis utama dan papan-papan suis yang lain berfungsi dengan keadaan baik.</p> <p><b>Ulasan:</b><br/>Untuk menentukan kedudukan papan-papan suis berfungsi dengan keadaan baik pemeriksaan perlulah dijalankan mengikut jadual.</p> | <p><b>Tahap Kerosakan:</b> </p> <p><b>Isu:</b> Keselamatan.</p> <p><b>Cadangan Penambahbaikan:</b><br/>Kerja-kerja penyenggaraan hendaklah diteruskan mengikut jadual.</p> |

| BIL. | PERKARA | NO. PENEMUAN |
|---|---|---|
| 20 | Papan suis utama dan papan-papan suis yang lain berfungsi dengan keadaan baik. | 20 |

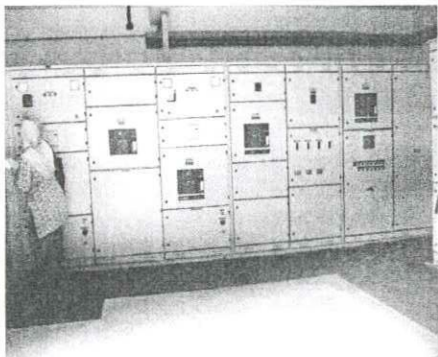
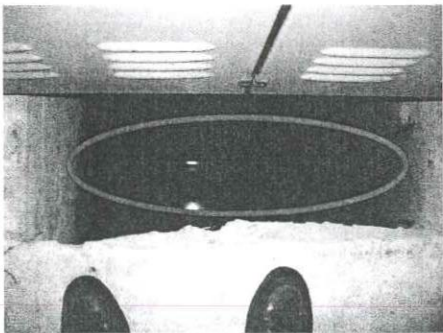
| Bil | Gambar | Lokasi / Penemuan / Ulasan | Tahap Kerosakan / Isu / Cadangan Penambahbaikan |
|---|---|---|---|
| | | <p><b>Lokasi :</b> Bilik Papan Suis Utama.</p> <p><b>Penemuan :</b><br/>Peparit laluan kabel ditakungi air.</p> <p><b>Ulasan :</b><br/>Peparit ditakungi air. Ini amat bahaya pada papan suis utama dan mengelakkan dari kondensasi dan pengaratan. Ia perlu dipam keluar dengan kadar <b>SEGERA</b>.</p> | <p><b>Tahap Kerosakan :</b> </p> <p><b>Isu :</b> Keselamatan.</p> <p><b>Cadangan Penambahbaikan :</b><br/>Pastikan takungan air telah tiada dan pengisian kandungan pasir perlu diisi sehingga aras menutupi kabel dan peparit laluan kabel hendaklah ditutup dan lapisan konkrit nipis.</p> <p><b>Rujukan :</b><br/>PPE 1994 Peraturan 22 (Sesalur dan sambungan bawah tanah).</p> |

| BIL. | PERKARA | NO. PENEMUAN |
|---|---|---|
| 21 | Peparit laluan kabel ditakungi air. | 21 |

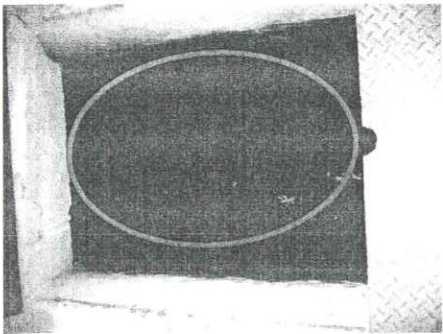
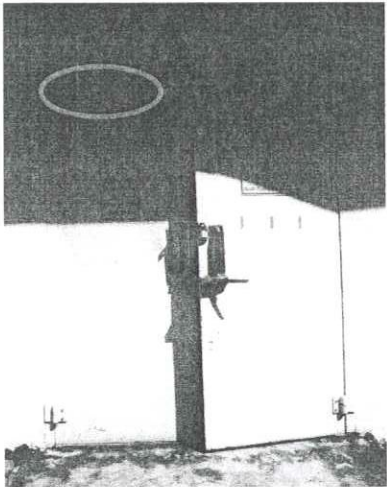
| Bil | Gambar | Lokasi / Penemuan / Ulasan | Tahap Kerosakan / Isu / Cadangan Penambahbaikan |
|---|---|---|---|
| 22. | <p style="text-align: center;">Di Bilik Papan Suis Utama</p> <p style="text-align: center;">Bilik Janakuasa Tunggu Sedia</p> | <p><b>Lokasi:</b> Bilik Janakuasa Tunggu Sedia.</p> <p><b>Penemuan:</b><br/>Tiada Nama Bilik.</p> <p><b>Ulasan:</b><br/>Nama Bilik dan Notis Amaran bertujuan bagi memberitahu penghuni premis tentang bahayayangterdapat di dalam bilik tersebutdan supaya ia tidak dicerobohi oleh pihak yang tidak bertanggungjawab tanpa kebenaran. Notis amaranyang lengkapadalah:</p> <ul style="list-style-type: none"> <li>• NAMA BILIK</li> <li>• BAHAYA</li> <li>• DILARANG MEROKOK</li> </ul> | <p><b>Tahap Kerosakan:</b> <span style="border: 1px solid black; padding: 2px 5px;">B</span></p> <p><b>Isu:</b> Pembinaan.</p> <p><b>Cadangan Penambahbaikan:</b><br/>Notis Amaran yang lengkap perlu dipasang pada Pintu Bilik Suis.</p> <p><b>Rujukan</b><br/><b>SpesifikasiJKRL-S1 (Item 15.0)</b></p> <p><b>PPE 1994 Peraturan 38 (Notis)</b></p> |

| BIL. | PERKARA | NO. PENEMUAN |
|---|---|---|
| 22 | Tiada Nama Bilik Janakuasa Tunggu Sedia. | 22 |

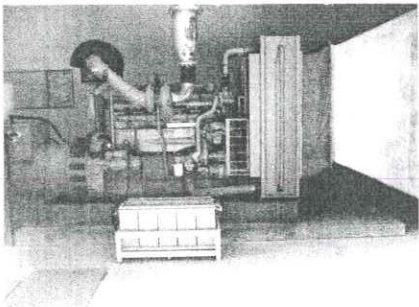
| Bil | Gambar | Lokasi / Penemuan / Ulasan | Tahap Kerosakan / Isu / Cadangan Penambahbaikan |
|---|---|---|---|
| 23. | <p style="text-align: center;">Ruang Bilik Janakuasa Tunggu Sedia</p> | <p><b>Lokasi:</b> Bilik Janakuasa Tunggu Sedia.</p> <p><b>Penemuan:</b><br/>Kelegaan ruang bagi bilik janakuasa tunggu sedia mencukupi.</p> <p><b>Ulasan:</b><br/>Mempunyai ruang yang cukup untuk pengendalian dan senggaraan.</p> | <p><b>Tahap Kerosakan:</b> <span style="border: 1px solid black; padding: 2px 5px;">C</span></p> <p><b>Isu:</b> Rekabentuk.</p> <p><b>Cadangan Penambahbaikan:</b><br/>Perancangan yang teliti perlu dilaksanakan semasa proses rekabentuk bagi memastikan bilik elektrik mempunyai ruang yang cukup untuk pengendalian dan senggaraan.</p> |

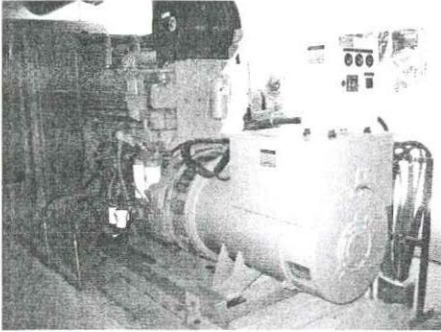
| Bil | Gambar | Lokasi / Penemuan / Ulasan | Tahap Kerosakan / Isu / Cadangan Penambahbaikan |
|---|---|---|---|
| 24. | <p style="text-align: center;">Janakuasa Tunggu Sedia</p> <p style="text-align: center;">Batteri backup Janakuasa Tunggu Sedia</p> | <p><b>Lokasi:</b> Bilik Janakuasa Tunggu Sedia.</p> <p><b>Penemuan:</b><br/>Janakuasa Tunggu Sedia dan <i>battery backup</i> berfungsi dengan keadaan baik.</p> <p><b>Ulasan:</b><br/>Untuk menentukan kedudukan janakuasa tunggu sedia berfungsi dengan keadaan baik pemeriksaan perlulah dijalankan mengikut jadual.</p> | <p><b>Tahap Kerosakan:</b> <span style="border: 1px solid black; padding: 2px;">C</span></p> <p><b>Isu:</b> Keselamatan.</p> <p><b>Cadangan Penambahbaikan:</b><br/>Kerja-kerja penyenggaraan hendaklah diteruskan mengikut jadual.</p> |

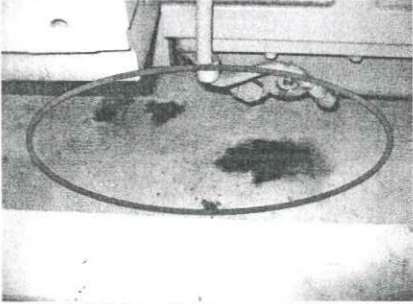
| Bil | Gambar | Lokasi / Penemuan / Ulasan | Tahap Kerosakan / Isu / Cadangan Penambahbaikan |
|---|---|---|---|
| 25. | <p style="text-align: center;">Terdapat kesan kebocoran minyak pada Janakuasa Tunggu Sedia</p> | <p><b>Lokasi:</b> Bilik Janakuasa Tunggu Sedia.</p> <p><b>Penemuan:</b><br/>Kebocoran minyak pada janakuasa tunggu sedia.</p> <p><b>Ulasan:</b><br/>Kebocoran minyak pada janakuasa tunggu sedia semasa beroperasi perlu dibaiki <b>SEGERA</b> bagi memastikan sistem bekalan dapat berfungsi seperti yang diharapkan. Pemeriksaan perlulah dijalankan mengikut jadual.</p> | <p><b>Tahap Kerosakan:</b> <span style="border: 1px solid black; padding: 2px;">B</span></p> <p><b>Isu:</b> Keselamatan.</p> <p><b>Cadangan Penambahbaikan:</b><br/>Kerja-kerja penyenggaraan hendaklah diteruskan mengikut jadual.</p> |

| BIL. | PERKARA | NO. PENEMUAN |
|---|---|---|
| 25 | Kebocoran minyak pada janakuasa tunggu sedia. | 25 |

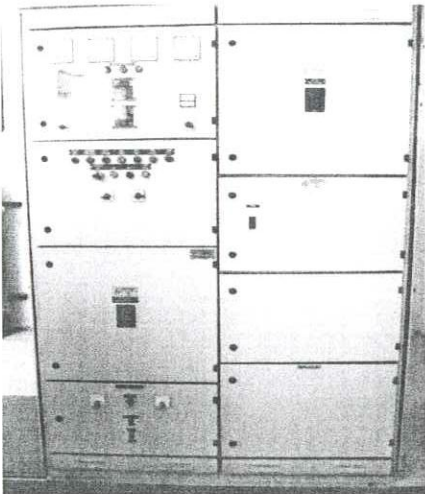
| Bil | Gambar | Lokasi / Penemuan / Ulasan | Tahap Kerosakan / Isu / Cadangan Penambahbaikan |
|---|---|---|---|
| 26. | <p>Papan AMF di Bilik Janakuasa Tunggu Sedia</p> | <p><b>Lokasi:</b> Bilik Janakuasa Tunggu Sedia.</p> <p><b>Penemuan:</b><br/>Papan AMF berfungsi dengan keadaan baik.</p> <p><b>Ulasan:</b><br/>Untuk menentukan kedudukan papan AMF berfungsi dengan keadaan baik pemeriksaan perlulah dijalankan mengikut jadual.</p> | <p><b>Tahap Kerosakan:</b> <span style="border: 1px solid black; padding: 2px;">C</span></p> <p><b>Isu:</b> Keselamatan.</p> <p><b>Cadangan Penambahbaikan:</b><br/>Kerja-kerja penyenggaraan hendaklah diteruskan mengikut jadual.</p> |

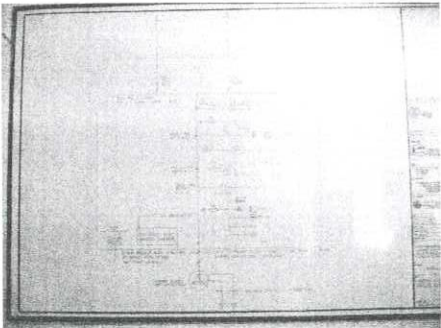
| Bil | Gambar | Lokasi / Penemuan / Ulasan | Tahap Kerosakan / Isu / Cadangan Penambahbaikan |
|---|---|---|---|
| 27. | <p>Gambarajah Skematik Janakuasa Tunggu Sedia</p> | <p><b>Lokasi :</b> Bilik Janakuasa Tunggu Sedia.</p> <p><b>Penemuan :</b><br/>Gambarajah Skematik Janakuasa Tunggu Sedia.</p> <p><b>Ulasan :</b><br/>Gambarajah skematik perlu ditampalkan di dalam setiap Bilik Suis bagi memudahkan kerja-kerja operasi dan penyenggaraan. Ianya juga Sangat penting bagi kerja-kerja penambahan beban atau naik taraf sistem elektrik di masa akan datang.</p> | <p><b>Tahap Kerosakan :</b> <span style="border: 1px solid black; padding: 2px;">C</span></p> <p><b>Isu :</b> Keselamatan.</p> <p><b>Cadangan Penambahbaikan :</b><br/>Gambarajah skematik perlu diadakan setiap bilik suis sebagai rujukan.</p> <p><b>Rujukan :</b><br/><b>PPE 1994 Peraturan 110(1) &amp; (Pemeriksaan dan ujian bagi maksud penyenggaraan pepasangan, dsb).</b></p> |

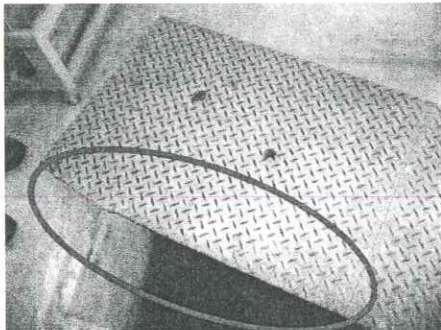
| Bil | Gambar | Lokasi / Penemuan / Ulasan | Tahap Kerosakan / Isu / Cadangan Penambahbaikan |
|---|---|---|---|
| 28. | <p>Peparit laluan kabel di Janakuasa Tunggu Sedia</p> | <p><b>Lokasi :</b> Bilik Janakuasa Tunggu Sedia.</p> <p><b>Penemuan :</b><br/>Peparit laluan kabel ditakungi air.</p> <p><b>Ulasan :</b><br/>Peparit ditakungi air. Ini amat bahaya pada janakuasa tunggu sedia. Ia perlu dipam keluar dengan kadar <b>SEGERA</b> sebelum letupan berlaku.</p> | <p><b>Tahap Kerosakan :</b> <span style="border: 1px solid black; padding: 2px;">B</span></p> <p><b>Isu :</b> Keselamatan.</p> <p><b>Cadangan Penambahbaikan :</b><br/>Pastikan takungan air telah tiada dan pengisian kandungan pasir perlu diisi sehingga aras menutupi kabel dan peparit laluan kabel hendaklah ditutup dan lapisan konkrit nipis.</p> <p><b>Rujukan :</b><br/><b>PPE 1994 Peraturan 22 (Sesalur dan sambungan bawah tanah).</b></p> |

| BIL. | PERKARA | NO. PENEMUAN |
|---|---|---|
| 28 | Peparit laluan kabel di bilik janakuasa tunggu sedia ditakungi air. | 28 |

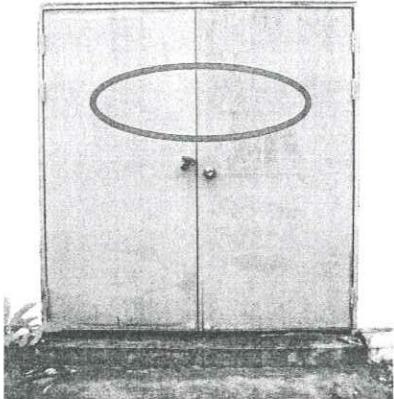
| Bil | Gambar | Lokasi / Penemuan / Ulasan | Tahap Kerosakan / Isu / Cadangan Penambahbaikan |
|---|---|---|---|
| 29. | <p>Bilik Papan Suis Utama</p> | <p><b>Lokasi:</b> Bilik Papan Suis Utama.</p> <p><b>Penemuan:</b><br/>Tiada Nama Bilik dan Notis Amaran.</p> <p><b>Ulasan:</b><br/>Nama Bilik dan Notis Amaran bertujuan bagi memberitahu penghuni premis tentang bahayayangterdapat di dalam bilik tersebutdan supaya ia tidak dicerobohi oleh pihak yang tidak bertanggungjawab tanpa kebenaran. Notis amaranyang lengkapadalah:</p> <ul style="list-style-type: none"> <li>• NAMA BILIK</li> <li>• BAHAYA</li> <li>• DILARANG MEROKOK</li> </ul> | <p><b>Tahap Kerosakan:</b> <span style="border: 1px solid black; padding: 2px;">R</span></p> <p><b>Isu:</b> Pembinaan.</p> <p><b>Cadangan Penambahbaikan:</b><br/>Notis Amaran yang lengkap perlu dipasang pada Pintu Bilik Suis.</p> <p><b>Rujukan</b><br/><b>SpesifikasiJKRL-S1 (Item 15.0)</b></p> <p><b>PPE 1994 Peraturan 38 (Notis)</b></p> |

| BIL. | PERKARA | NO. PENEMUAN |
|---|---|---|
| 29 | Tiada Nama Bilik dan Notis Amaran di Papan Suis Utama. | 29 |

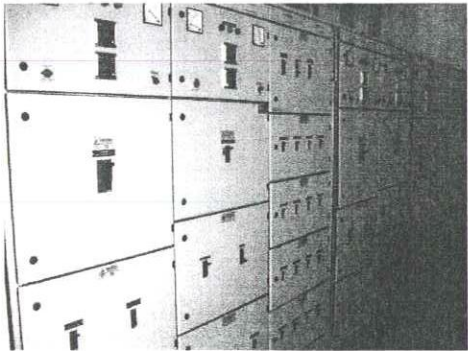
| Bil | Gambar | Lokasi / Penemuan / Ulasan | Tahap Kerosakan / Isu / Cadangan Penambahbaikan |
|---|---|---|---|
| 31. | <p>Papan Suis Utama</p> | <p><b>Lokasi:</b> Bilik Papan Suis Utama.</p> <p><b>Penemuan:</b><br/>Papan suis utama berfungsi dengan keadaan baik.</p> <p><b>Ulasan:</b><br/>Untuk menentukan kedudukan papan suis utama berfungsi dengan keadaan baik pemeriksaan perlulah dijalankan mengikut jadual.</p> | <p><b>Tahap Kerosakan:</b> <span style="border: 1px solid black; padding: 2px;">B</span></p> <p><b>Isu:</b> Keselamatan.</p> <p><b>Cadangan Penambahbaikan:</b><br/>Kerja-kerja penyenggaraan hendaklah diteruskan mengikut jadual.</p> |

| BIL. | PERKARA | NO. PENEMUAN |
|---|---|---|
| 31 | Papan suis utama berfungsi dengan keadaan baik. | 31 |

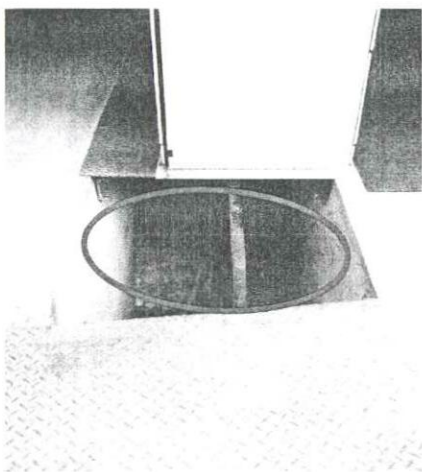
| Bil | Gambar | Lokasi / Penemuan / Ulasan | Tahap Kerosakan / Isu / Cadangan Penambahbaikan |
|---|---|---|---|
| 32. | <p style="text-align: center;">Di Bilik Papan Suis Utama</p> | <p><b>Lokasi:</b> Bilik Papan Suis Utama.</p> <p><b>Penemuan:</b><br/>Tiada kandungan pasir dalam peparit laluan kabel dan penutup.</p> <p><b>Ulasan:</b><br/>Kandungan pasir perlu diisi sehingga aras penutup kabel dan bukannya paras lantai. Tujuannya sekiranya berlaku kerosakan kabel bawah tanah ianya mudah diperbaiki.</p> | <p><b>Tahap Kerosakan:</b> <span style="border: 1px solid black; padding: 2px;">B</span></p> <p><b>Isu:</b> Keselamatan.</p> <p><b>Cadangan Penambahbaikan:</b><br/>Pengisian kandungan pasir perlu diisi sehingga aras menutupi kabel dan peparit laluan kabel hendaklah ditutup.</p> |

| BIL. | PERKARA | NO. PENEMUAN |
|---|---|---|
| 32 | Tiada kandungan pasir dalam peparit laluan kabel dan menutup di Bilik Papan Suis Utama. | 32 |

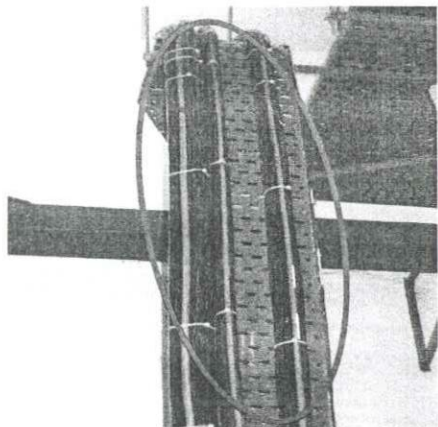
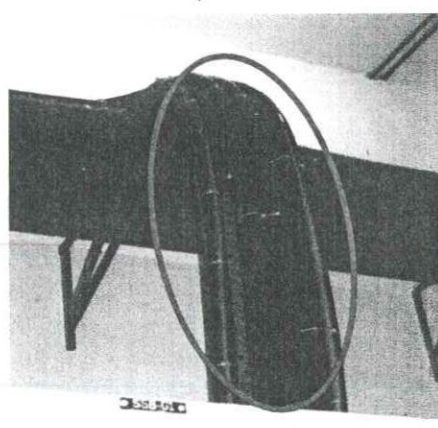
| Bil | Gambar | Lokasi / Penemuan / Ulasan | Tahap Kerosakan / Isu / Cadangan Penambahbaikan |
|---|---|---|---|
| 33. | <p style="text-align: center;">Di Bilik Papan Suis Utama</p><br> <p style="text-align: center;">Di Bilik Papan Suis Utama</p> | <p><b>Lokasi:</b> Bilik Papan Suis Utama.</p> <p><b>Penemuan:</b><br/>Kabel di atas <i>cabl tray</i> diikat menggunakan <i>pvc cable ties</i>.</p> <p><b>Ulasan:</b><br/>Ikatan kabel pada <i>cabl tray</i> seharusnya menggunakan <i>steel band</i>.</p> | <p><b>Tahap Kerosakan:</b> <span style="border: 1px solid black; padding: 2px;">B</span></p> <p><b>Isu:</b> Keselamatan.</p> <p><b>Cadangan Penambahbaikan:</b><br/>Semua bahan, kelengkapan dan kaedah pemasangan sistem elektrik mestilah memenuhi kehendak <b>Spesifikasi JKR</b>.</p> |

| BIL. | PERKARA | NO. PENEMUAN |
|---|---|---|
| 33 | Kabel di atas <i>cable tray</i> diikat menggunakan <i>pvc cable ties</i> . | 33 |

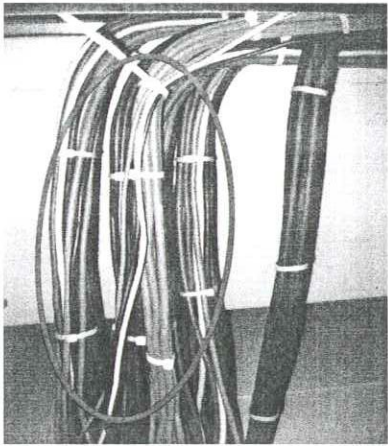
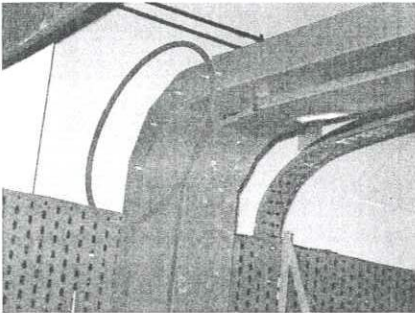
| Bil | Gambar | Lokasi / Penemuan / Ulasan | Tahap Kerosakan / Isu / Cadangan Penambahbaikan |
|---|---|---|---|
| 34. | <p style="text-align: center;">Di Bilik Papan Suis Utama</p> <p style="text-align: center;">Di Bilik Papan Suis Utama</p> | <p><b>Lokasi:</b> Kebanyakan tempat.</p> <p><b>Penemuan:</b><br/>Tiada <i>copper bridge</i> pada penyambungan <i>trunking</i>.</p> <p><b>Ulasan:</b><br/>Didapati sebahagian daripada penyambungan <i>trunking</i> tidak dipasang <i>copper bridge</i>. Tujuan <i>copper bridge</i> adalah bagi memastikan keterusan pbumian dengan menyambungkan ruang yang terdapat di antara penyambungan dua <i>trunking</i>.</p> | <p><b>Tahap Kerosakan:</b> B</p> <p><b>Isu:</b> Keselamatan</p> <p><b>Cadangan Penambahbaikan:</b><br/>Perlu dipasang <i>copper bridge</i> di setiap penyambungan <i>trunking</i>.</p> <p><b>Rujukan :</b><br/>Spesifikasi JKR L-S1, (Item 9.6)</p> <p><b>PPE 1994 Peraturan 34(1)</b><br/>(Pbumian bahagian logam, poin neutral, dsb)</p> |

| BIL. | PERKARA | NO. PENEMUAN |
|---|---|---|
| 34 | Tiada <i>copper bridge</i> pada penyambungan <i>trunking</i> . | 34 |

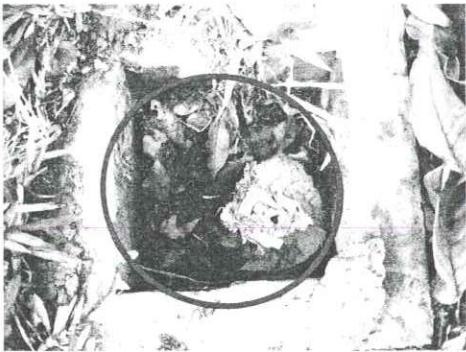
| Bil | Gambar | Lokasi / Penemuan / Ulasan | Tahap Kerosakan / Isu / Cadangan Penambahbaikan |
|---|---|---|---|
| 35. | <p style="text-align: center;">Sistem Pbumian di Blok Perpustakaan</p> | <p><b>Lokasi:</b> Di Luar Blok Perpustakaan.</p> <p><b>Penemuan:</b><br/>Kotak pbumian untuk sistem pbumian tidak lengkap.</p> <p><b>Ulasan:</b><br/>Kegagalan sistem pbumian berfungsi dengan baik pada sesuatu pemasangan akan menyebabkan sistem elektrik dalam bahaya. Sekiranya berlaku arus kerosakan, arus tersebut tidak boleh dialirkan ke bumi.</p> | <p><b>Tahap Kerosakan :</b> B</p> <p><b>Isu :</b> Keselamatan</p> <p><b>Cadangan Penambahbaikan:</b><br/>Pastikan penutup kotak mudah dibuka. Sistem pbumian perlu diperiksa setiap tahun bagi memastikan ada keterusan pengaliran arus kerosakan ke bumi.</p> <p>Sekiranya kotak pbumian masih tidak dapat dikesan pemasangan baru perlu dilaksanakan.</p> |

| BIL. | PERKARA | NO. PENEMUAN |
|---|---|---|
| 35 | Kotak pbumian untuk sistem pbumian tidak lengkap. | 35 |

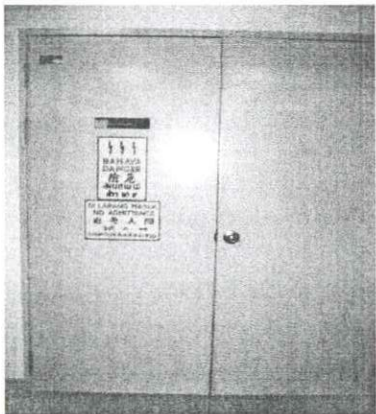
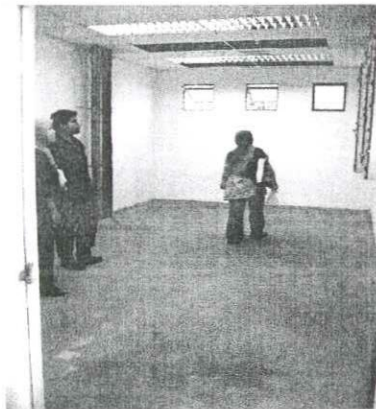
| Bil | Gambar | Lokasi / Penemuan / Ulasan | Tahap Kerosakan / Isu / Cadangan Penambahbaikan |
|---|---|---|---|
| 36. | <p>Bilik Papan Suis Kecil</p> | <p><b>Lokasi:</b> Bilik Papan Suis Utama.</p> <p><b>Penemuan:</b><br/>Kelegaan ruang bagi bilik papan suis kecil mencukupi.</p> <p><b>Ulasan:</b><br/>Mempunyai ruang yang cukup untuk pengendalian dan senggaraan.</p> | <p>Rujukan:<br/>Spesifikasi L-S1 (Item 13.0)</p> <p>PPE 1994 Peraturan 35 (Kaedah Pembumian).</p> |
| | <p>Ruang Bilik Papan Suis Kecil</p> | | <p><b>Tahap Kerosakan:</b> <span style="border: 1px solid black; padding: 2px;">C</span></p> <p><b>Isu:</b> Rekabentuk.</p> <p><b>Cadangan Penambahbaikan:</b><br/>Perancangan yang teliti perlu dilaksanakan semasa proses rekabentuk bagi memastikan bilik elektrik mempunyai ruang yang cukup untuk pengendalian dan senggaraan.</p> |

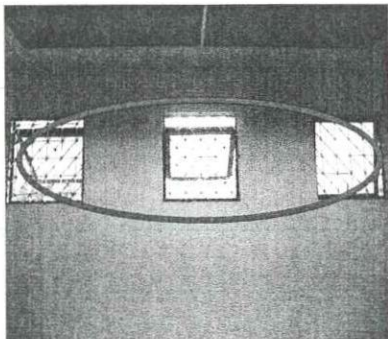
| Bil | Gambar | Lokasi / Penemuan / Ulasan | Tahap Kerosakan / Isu / Cadangan Penambahbaikan |
|---|---|---|---|
| 37. | <p>Di Bilik Papan Suis Kecil</p> | <p><b>Lokasi:</b> Bilik Papan Suis Kecil.</p> <p><b>Penemuan:</b><br/>Tiada <i>Wire mesh</i> diruang pengudaraan kekisi bilik papan suis kecil.</p> <p><b>Ulasan:</b><br/>Pemasangan <i>wire mesh</i> akan melindungi bilik papan suis kecil dari dimasuki oleh serangga / haiwan.</p> | <p><b>Tahap Kerosakan:</b> <span style="border: 1px solid black; padding: 2px;">B</span></p> <p><b>Isu:</b> Penyenggaraan</p> <p><b>Cadangan Penambahbaikan:</b><br/><i>Wire mesh</i> perlu dipasang.</p> <p><b>Rujukan:</b><br/>PPE 1994 Peraturan 10(1)&amp;(2) (Penyenggaraan pemasangan).</p> |

| BIL. | PERKARA | NO. PENEMUAN |
|---|---|---|
| 37 | Tiada wire mesh di ruang pengudaraan kekisi bilik papan suis kecil. | 37 |

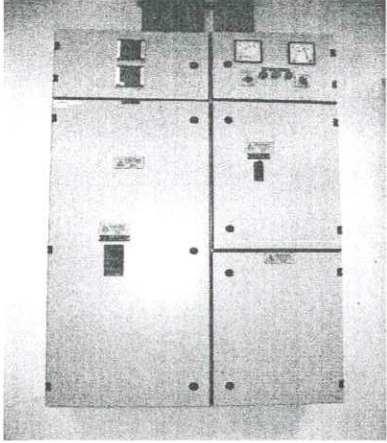
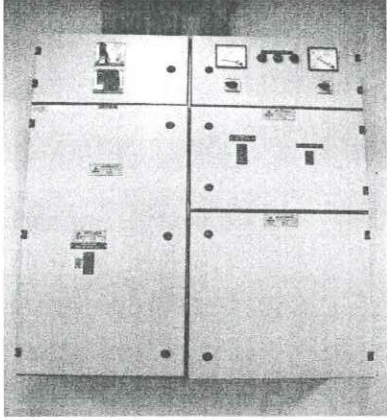
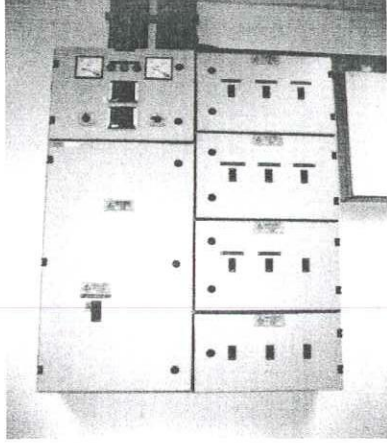
| Bil | Gambar | Lokasi / Penemuan / Ulasan | Tahap Kerosakan / Isu / Cadangan Penambahbaikan |
|---|---|---|---|
| 38. | <p>Papan Suis Kecil</p> <p>Di Bilik Papan Suis Kecil</p> <p>Di Bilik Papan Suis Kecil</p> | <p><b>Lokasi:</b> Bilik Papan Suis Kecil.</p> <p><b>Penemuan:</b><br/>Papan suis kecil berfungsi dengan keadaan baik.</p> <p><b>Ulasan:</b><br/>Untuk menentukan kedudukan papan suis utama berfungsi dengan keadaan baik pemeriksaan perlulah dijalankan mengikut jadual.</p> | <p><b>Tahap Kerosakan:</b> <span style="border: 1px solid black; padding: 2px;">B</span></p> <p><b>Isu:</b> Keselamatan.</p> <p><b>Cadangan Penambahbaikan:</b><br/>Kerja-kerja penyenggaraan hendaklah diteruskan mengikut jadual.</p> |

| BIL. | PERKARA | NO. PENEMUAN |
|---|---|---|
| 38 | Papan suis kecil berfungsi dengan keadaan baik. | 38 |

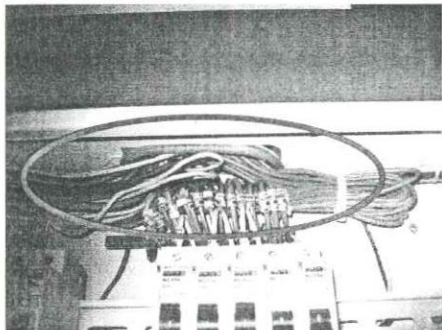
| Bil | Gambar | Lokasi / Penemuan / Ulasan | Tahap Kerosakan / Isu / Cadangan Penambahbaikan |
|---|---|---|---|
| 39. | <p>Di Bilik Papan Suis Kecil</p> | <p><b>Lokasi:</b> Bilik Papan Suis Kecil.</p> <p><b>Penemuan:</b><br/>Tiada penebat <i>bush</i> pada bukaan masukan kabel ke dalam papan suis kecil.</p> <p><b>Ulasan:</b><br/>Kepadatan kabel pada bukaan masukan kabel tanpa penebat <i>bush</i> mengakibatkan kabel akan luka.</p> | <p><b>Tahap Kerosakan:</b> <span style="border: 1px solid black; padding: 2px;">B</span></p> <p><b>Isu:</b> Keselamatan.</p> <p><b>Cadangan Penambahbaikan:</b><br/>Sebelum menarik kabel terlebih dahulu penebat <i>bush</i> mestilah dipasang di sekeliling bukaan masukan kabel bagi mengelak kabel luka dan rosak.</p> |

| BIL. | PERKARA | NO. PENEMUAN |
|---|---|---|
| 39 | Tiada penebat bush pada bukaan masukan kabel ke dalam papan suis kecil. | 39 |

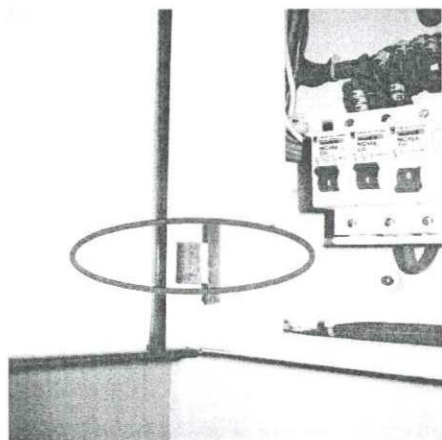
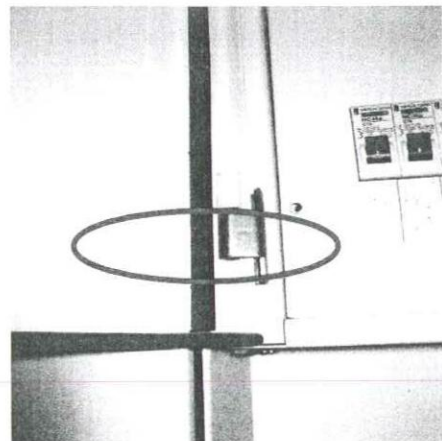
| Bil | Gambar | Lokasi / Penemuan / Ulasan | Tahap Kerosakan / Isu / Cadangan Penambahbaikan |
|---|---|---|---|
| 40. | <p>Papan Agihan di Bilik Papan Suis Kecil</p> <p>Papan Agihan di Bilik Papan Suis Kecil</p> | <p><b>Lokasi:</b> Bilik Papan Suis Kecil.</p> <p><b>Penemuan:</b><br/>Kabel bumi antara body frame dan front cover tidak ditamatkan.</p> <p><b>Ulasan:</b><br/>Perlu dipasang kabel bumi antara body frame dan front cover untuk mengelakkan bahaya daripada renjatan elektrik sekiranya berlaku kebocoran arus.</p> | <p><b>Tahap Kerosakan:</b> <span style="border: 1px solid black; padding: 2px;">B</span></p> <p><b>Isu:</b> Keselamatan.</p> <p><b>Cadangan Penambahbaikan:</b><br/>Kabel bumi (CPC) mestilah ditamatkan antara body frame dan front cover.</p> <p><b>Rujukan:</b><br/><b>Spesifikasi JKR L-S1(ITEM 13.4)</b></p> <p><b>PPE 1994 Peraturan 34(1)</b><br/><b>Pembumian bahagian logam, poin neutral, dsb.</b></p> |

| BIL. | PERKARA | NO. PENEMUAN |
|---|---|---|
| 40 | Kabel bumi antara <i>body frame</i> dan <i>front cover</i> tidak ditamatkan. | 40 |

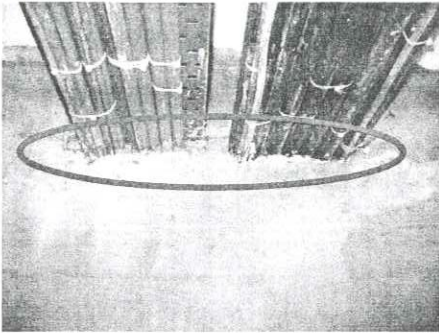
| Bil | Gambar | Lokasi / Penemuan / Ulasan | Tahap Kerosakan / Isu / Cadangan Penambahbaikan |
|---|---|---|---|
| 41. | <p style="text-align: center;">Di Bilik Papan Suis Kecil</p> | <p><b>Lokasi:</b> Bilik Papan Suis Kecil.</p> <p><b>Penemuan:</b><br/>Tiada <i>kerb</i> bagi menghalang air memasuki riser.</p> <p><b>Ulasan:</b><br/>Keadaan ini boleh mendatangkan bahaya kepada premis dan penghuni jika berlaku letupan. <i>Kerb</i> adalah bagi tujuan menghalang pengaliran air daripada meresap ke <i>trunking</i>.</p> | <p><b>Tahap Kerosakan:</b> B</p> <p><b>Isu:</b> Pembinaan</p> <p><b>Cadangan Penambahbaikan:</b><br/>Perlu dipasang <i>kerb</i>.</p> <p><b>Rujukan:</b><br/>Spesifikasi JKR L-S1 (Item 9.0 &amp; 9.6)</p> <p>PPE 1994 Peraturan 15(3) (Radas. Konduktor, aksesori, dsb).</p> |

| BIL. | PERKARA | NO. PENEMUAN |
|---|---|---|
| 41 | Tiada <i>kerb</i> bagi menghalang bukaan lantai. | 41 |

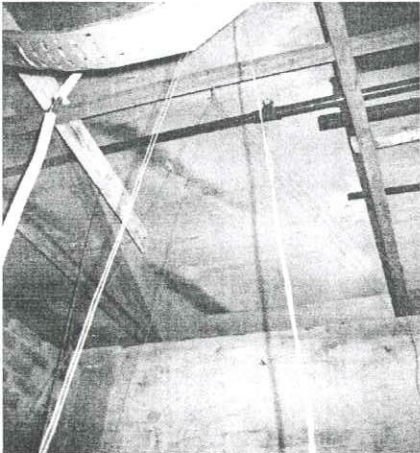
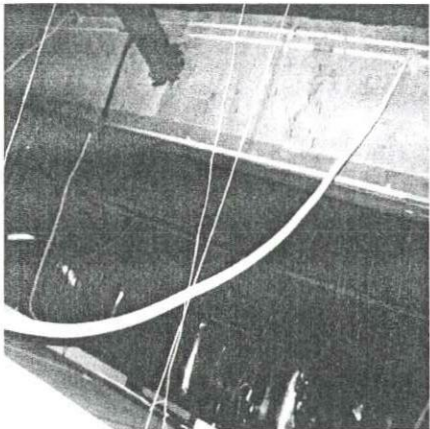
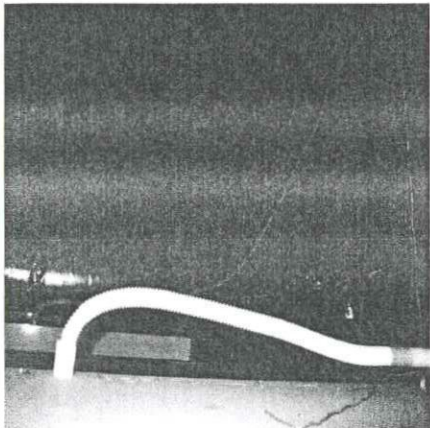
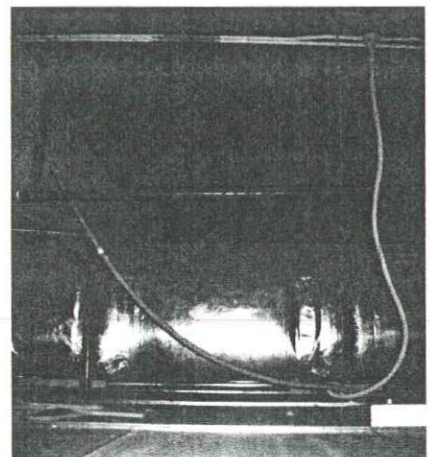
| Bil | Gambar | Lokasi / Penemuan / Ulasan | Tahap Kerosakan / Isu / Cadangan Penambahbaikan |
|---|---|---|---|
| 42. | <p style="text-align: center;">Diatas Siling Blok Perpustakaan</p> <p style="text-align: center;">Diatas Siling Blok Perpustakaan</p> | <p><b>Lokasi:</b> Atas siling Blok Perpustakaan.</p> <p><b>Penemuan:</b><br/>Pendawaian elektrik yang dipasang tidak mematuhi piawaian amalan kejuruteraan.</p> <p><b>Ulasan:</b><br/>1. Didapati pendawaian diatas siling tidak kemas kerana kabel terdedah, keadaan trunking dan conduit yang uzur dan kabel padat didalam trunking. Sebahagian pemasangan dilaksanakan oleh orang bukan kompeten dan membahayakan.</p> <p>2. Pemasangan conduit mudah lentur hanya dibenarkan pada litar akhir dengan jarak tidak melebihi 400 mm, (L-S1 April 1999).</p> | <p><b>Tahap Kerosakan:</b> B</p> <p><b>Isu:</b> Keselamatan.</p> <p><b>Cadangan Penambahbaikan:</b><br/>Pembaikan segera perlu dilaksanakan dengan kaedah pemasangan yang sebenar dan menggunakan perkhidmatan orang kompeten.</p> <p>Pepasangan elektrik hendaklah mematuhi piawaian amalan kejuruteraan dan pastikan dilaksanakan oleh orang kompeten.</p> <p><b>Rujukan :</b><br/>PPE 1994 Peraturan 15(1) &amp; (2)– (Radas, konduktor, aksesori, dsb).<br/><br/>PPE 1994 Peraturan 110(1)&amp;(2) (Penyenggaraan Pemasangan).</p> |

| BIL. | PERKARA | NO. PENEMUAN |
|---|---|---|
| 42 | Pendawaian elektrik yang dipasang tidak mematuhi piawaian amalan kejuruteraan. | 42 |

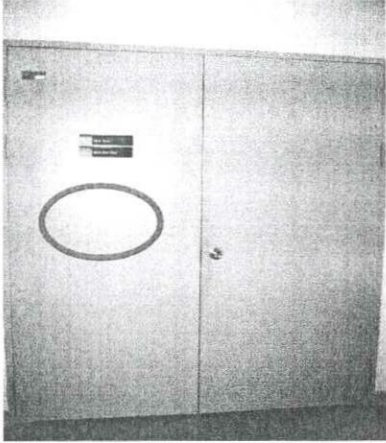
| Bil | Gambar | Lokasi / Penemuan / Ulasan | Tahap Kerosakan / Isu / Cadangan Penambahbaikan |
|---|---|---|---|
| 43. | <p style="text-align: center;">Bilik Papan Suis Kecil</p> | <p><b>Lokasi:</b> Bilik Papan Suis Kecil.</p> <p><b>Penemuan:</b><br/>Tiada Notis Amaran.</p> <p><b>Ulasan:</b><br/>Nama Bilik dan Notis Amaran bertujuan bagi memberitahu penghuni premis tentang bahaya yang terdapat di dalam bilik tersebut dan supaya ia tidak dicerobohi oleh pihak yang tidak bertanggungjawab tanpa kebenaran. Notis amaran yang lengkap adalah:</p> <ul style="list-style-type: none"> <li>• NAMA BILIK</li> <li>• BAHAYA</li> <li>• DILARANG MEROKOK</li> </ul> | <p><b>Tahap Kerosakan:</b> <span style="border: 1px solid black; padding: 2px;">B</span></p> <p><b>Isu:</b> Pembinaan.</p> <p><b>Cadangan Penambahbaikan:</b><br/>Notis Amaran yang lengkap perlu dipasang pada Pintu Bilik Suis.</p> <p><b>Rujukan</b><br/><b>Spesifikasi JKRL-S1 (Item 15.0)</b></p> <p><b>PPE 1994 Peraturan 38 (Notis)</b></p> |

| BIL. | PERKARA | NO. PENEMUAN |
|---|---|---|
| 43 | Tiada Notis Amaran di bilik Papan Suis Kecil. | 43 |

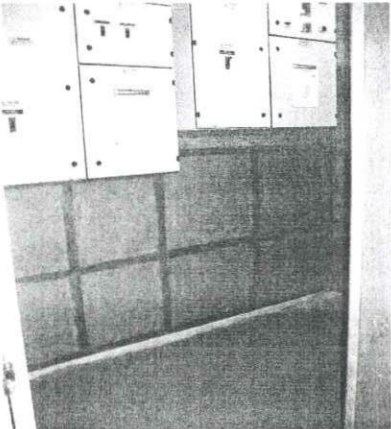
| Bil | Gambar | Lokasi / Penemuan / Ulasan | Tahap Kerosakan / Isu / Cadangan Penambahbaikan |
|---|---|---|---|
| 44. | <p style="text-align: center;">Ruang Bilik Papan Suis Kecil</p> | <p><b>Lokasi:</b> Bilik Papan Suis Kecil.</p> <p><b>Penemuan:</b><br/>Kelegaan ruang bagi bilik papan suis utama mencukupi.</p> <p><b>Ulasan:</b><br/>Mempunyai ruang yang cukup untuk pengendalian dan senggaraan.</p> | <p><b>Tahap Kerosakan:</b> <span style="border: 1px solid black; padding: 2px;">C</span></p> <p><b>Isu:</b> Rekabentuk.</p> <p><b>Cadangan Penambahbaikan:</b><br/>Perancangan yang teliti perlu dilaksanakan semasa proses rekabentuk bagi memastikan bilik elektrik mempunyai ruang yang cukup untuk pengendalian dan senggaraan.</p> |

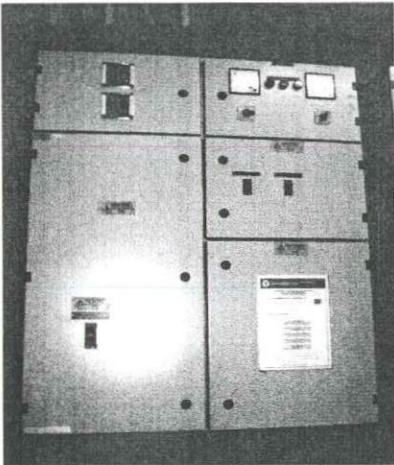
| Bil | Gambar | Lokasi / Penemuan / Ulasan | Tahap Kerosakan / Isu / Cadangan Penambahbaikan |
|---|---|---|---|
| 45. | <p style="text-align: center;">Papan Suis Kecil</p> | <p><b>Lokasi:</b> Bilik Papan Suis Kecil.</p> <p><b>Penemuan:</b><br/>Papan suis utama berfungsi dengan keadaan baik.</p> <p><b>Ulasan:</b><br/>Untuk menentukan kedudukan papan suis kecil berfungsi dengan keadaan baik pemeriksaan perlulah dijalankan mengikut jadual.</p> | <p><b>Tahap Kerosakan:</b> <span style="border: 1px solid black; padding: 2px;">C</span></p> <p><b>Isu:</b> Keselamatan.</p> <p><b>Cadangan Penambahbaikan:</b><br/>Kerja-kerja penyenggaraan hendaklah diteruskan mengikut jadual.</p> |

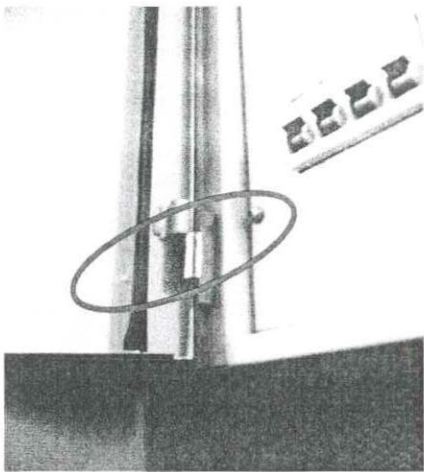
| Bil | Gambar | Lokasi / Penemuan / Ulasan | Tahap Kerosakan / Isu / Cadangan Penambahbaikan |
|---|---|---|---|
| 48. | <p>Papan Agihan Di Bilik Papan Suis Kecil</p> | <p><b>Lokasi:</b> Bilik Papan Suis Kecil.</p> <p><b>Penemuan:</b><br/>Kabel bumi antara body frame dan front cover tidak ditamatkan.</p> <p><b>Ulasan:</b><br/>Perlu dipasang kabel bumi antara body frame dan front cover untuk mengelakkan bahaya daripada renjatan elektrik sekiranya berlaku kebocoran arus.</p> | <p><b>Tahap Kerosakan:</b> <span style="border: 1px solid black; padding: 2px;">B</span></p> <p><b>Isu:</b> Keselamatan.</p> <p><b>Cadangan Penambahbaikan:</b><br/>Kabel bumi (CPC) mestilah ditamatkan antara body frame dan front cover.</p> <p><b>Rujukan:</b><br/><b>Spesifikasi JKR L-S1(ITEM 13.4)</b></p> <p><b>PPE 1994 Peraturan 34(1)</b><br/><b>Pembumian bahagian logam, poin neutral, dsb.</b></p> |

| 48 | Kabel bumi antara <i>body frame</i> dan <i>front cover</i> tidak ditamatkan. | 48 |

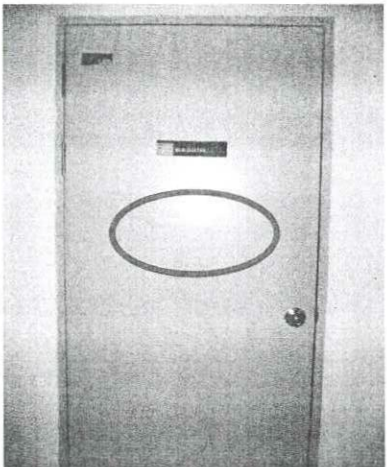
| Bil | Gambar | Lokasi / Penemuan / Ulasan | Tahap Kerosakan / Isu / Cadangan Penambahbaikan |
|---|---|---|---|
| 49. | <p>Bilik Papan Suis Kecil</p> | <p><b>Lokasi:</b> Bilik Papan Suis Kecil.</p> <p><b>Penemuan:</b><br/>Tiada Notis Amaran.</p> <p><b>Ulasan:</b><br/>Nama Bilik dan Notis Amaran bertujuan bagi memberitahu penghuni premis tentang bahaya yang terdapat di dalam bilik tersebut dan supaya ia tidak dicerobohi oleh pihak yang tidak bertanggungjawab tanpa kebenaran. Notis amaran yang lengkap adalah:</p> <ul style="list-style-type: none"> <li>• NAMA BILIK</li> <li>• BAHAYA</li> <li>• DILARANG MEROKOK</li> </ul> | <p><b>Tahap Kerosakan:</b> <span style="border: 1px solid black; padding: 2px;">B</span></p> <p><b>Isu:</b> Pembinaan.</p> <p><b>Cadangan Penambahbaikan:</b><br/>Notis Amaran yang lengkap perlu dipasang pada Pintu Bilik Suis.</p> <p><b>Rujukan</b><br/><b>Spesifikasi JKRL-S1 (Item 15.0)</b></p> <p><b>PPE 1994 Peraturan 38 (Notis)</b></p> |

| 49 | Tiada Notis Amaran di bilik Papan Suis Kecil. | 49 |

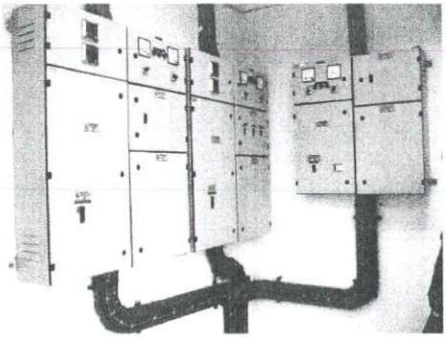
| Bil | Gambar | Lokasi / Penemuan / Ulasan | Tahap Kerosakan / Isu / Cadangan Penambahbaikan |
|---|---|---|---|
| 50. | <p>Ruang Bilik Papan Suis Kecil</p> | <p><b>Lokasi:</b> Bilik Papan Suis Kecil.</p> <p><b>Penemuan:</b><br/>Kelegaan ruang bagi bilik papan suis kecil mencukupi.</p> <p><b>Ulasan:</b><br/>Mempunyai ruang yang cukup untuk pengendalian danenggaraan.</p> | <p><b>Tahap Kerosakan:</b> <span style="border: 1px solid black; padding: 2px;">C</span></p> <p><b>Isu:</b> Rekabentuk.</p> <p><b>Cadangan Penambahbaikan:</b><br/>Perancangan yang teliti perlu dilaksanakan semasa proses rekabentuk bagi memastikan bilik elektrik mempunyai ruang yang cukup untuk pengendalian danenggaraan.</p> |

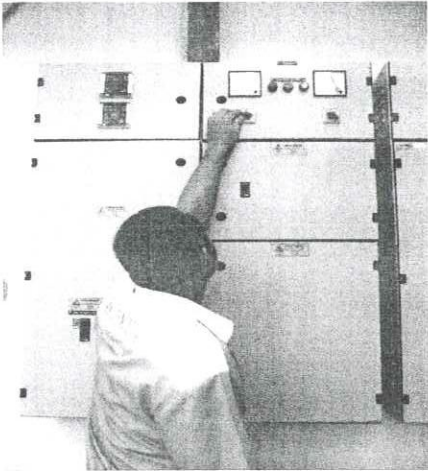
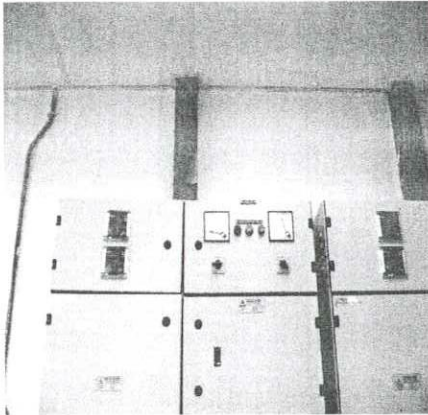
| Bil | Gambar | Lokasi / Penemuan / Ulasan | Tahap Kerosakan / Isu / Cadangan Penambahbaikan |
|---|---|---|---|
| 51. | <p style="text-align: center;">Papan Suis Kecil</p> <p style="text-align: center;">Di Bilik Papan Suis Kecil</p> | <p><b>Lokasi:</b> Bilik Papan Suis Kecil.</p> <p><b>Penemuan:</b><br/>Papan suis kecil berfungsi dengan keadaan baik.</p> <p><b>Ulasan:</b><br/>Untuk menentukan kedudukan papan suis utama berfungsi dengan keadaan baik pemeriksaan perlulah dijalankan mengikut jadual.</p> | <p><b>Tahap Kerosakan:</b> <span style="border: 1px solid black; padding: 2px;">B</span></p> <p><b>Isu:</b> Keselamatan.</p> <p><b>Cadangan Penambahbaikan:</b><br/>Kerja-kerja penyenggaraan hendaklah diteruskan mengikut jadual.</p> |

| 51 | Papan suis kecil berfungsi dengan keadaan baik. | 51 |
