# **LAPORAN INSPEKTORAT PEPASANGAN ELEKTRIK**

**JABATAN PEMBANGUNAN & PENYELENGGARAAN,  
UNIVERSITI MALAYSIA SABAH, JALAN UMS,  
KOTA KINABALU, SABAH.  
28HB. JUN,- 01HB. JULAI, 2011.  
(BLOK PERPUSTAKAAN)**

**Unit Perunding Inspektorat & Keselamatan  
Elektrik  
Cawangan Kejuruteraan Elektrik  
Ibu Pejabat JKR Malaysia**

No. Laporan : 09/2011/02/S

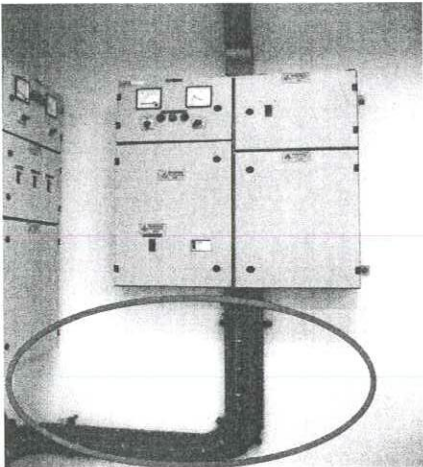
| Bil | Gambar | Lokasi / Penemuan / Ulasan | Tahap Kerosakan / Isu / Cadangan Penambahbaikan |
|---|---|---|---|
| 52. | <p style="text-align: center;">Di Bilik Papan Suis Kecil</p> | <p><b>Lokasi:</b> Bilik Papan Suis Utama.</p> <p><b>Penemuan:</b><br/>Kabel di atas <i>cabl</i> tray diikat menggunakan <i>pvc cabl</i> ties.</p> <p><b>Ulasan:</b><br/>Ikatan kabel pada <i>cabl</i> tray seharusnya menggunakan <i>ste</i>l band.</p> | <p><b>Tahap Kerosakan:</b> <span style="border: 1px solid black; padding: 2px;">B</span></p> <p><b>Isu:</b> Keselamatan.</p> <p><b>Cadangan Penambahbaikan:</b><br/>Semua bahan, kelengkapan dan kaedah pemasangan sistem elektrik mestilah memenuhi kehendak <b>Spesifikasi JKR</b>.</p> |

| 52 | Kabel di atas <i>cable tray</i> diikat menggunakan <i>pvc cable ties</i> . | 52 |

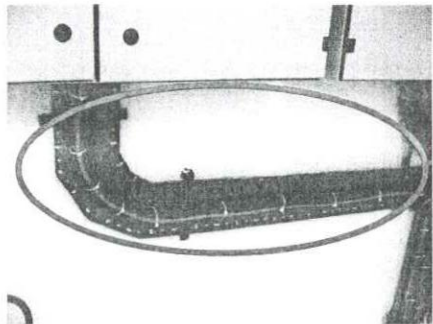
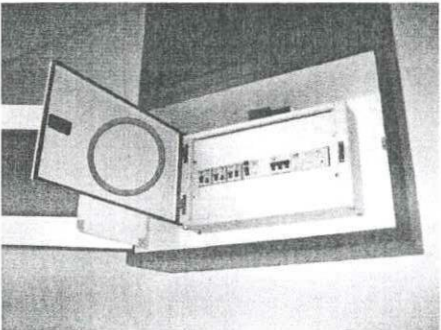
| Bil | Gambar | Lokasi / Penemuan / Ulasan | Tahap Kerosakan / Isu / Cadangan Penambahbaikan |
|---|---|---|---|
| 53. | <p>Di Bilik Papan Suis Kecil</p> <p>Papan Agihan Di Bilik Papan Suis Kecil</p> | <p><b>Lokasi:</b> Kebanyakan Blok.</p> <p><b>Penemuan:</b><br/>Tiada maklumat litar akhir pada papan agihan.</p> <p><b>Ulasan:</b><br/>Penandaan dan maklumat litar akhir perlu dipasang pada papan agihan bagi memudahkan dan mempercepatkan kerja-kerja senggaraan dan penambahan beban.</p> | <p><b>Tahap Kerosakan:</b> B</p> <p><b>Isu:</b> Keselamatan.</p> <p><b>Cadangan Penambahbaikan:</b><br/>Perlu wujudkan maklumat litar akhir pada semua papan agihan.</p> <p><b>Rujukan:</b><br/><b>PPE 1994 Peraturan 19(1)(b) (Susunan Papan Suis Secara Am).</b></p> |

| 53 | Tiada maklumat litar akhir pada papan agihan. | 53 |

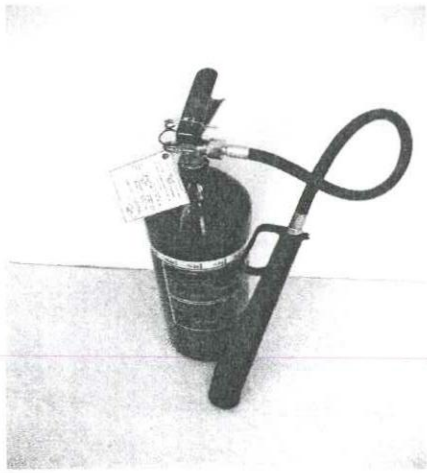
| Bil | Gambar | Lokasi / Penemuan / Ulasan | Tahap Kerosakan / Isu / Cadangan Penambahbaikan |
|---|---|---|---|
| 54. | <p>Alat Pemadam Api</p> | <p><b>Lokasi:</b> Kebanyakan Blok.</p> <p><b>Penemuan:</b><br/>Alat pemadam api tidak digantung.</p> <p><b>Ulasan:</b><br/>Kedudukan alat pemadam api yang dihalang oleh apa-apa peralatan akan menyukarkan tindakan pantas untuk memadamkan kebakaran.</p> | <p><b>Tahap Kerosakan:</b> B</p> <p><b>Isu:</b> Keselamatan.</p> <p><b>Cadangan Penambahbaikan:</b><br/>Perlu dipasang pada tempat yang sesuai tidak dihalang dan perlu digantung.</p> <p><b>Rujukan:</b><br/><b>PPE 1994 Peraturan 37 © (Ruang bagi papan suis atau kelengkapan).</b></p> |

| 54 | Alat pemadam api tidak digantung. | 54 |

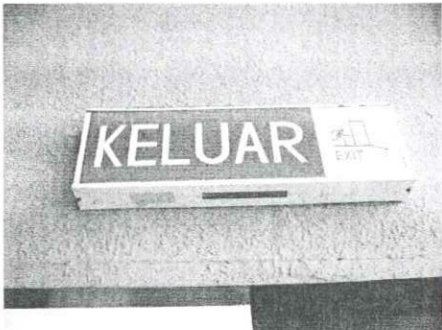
| Bil | Gambar | Lokasi / Penemuan / Ulasan | Tahap Kerosakan / Isu / Cadangan Penambahbaikan |
|---|---|---|---|
| 56. | <p>Setiap Tingkat di Blok Perpustakaan</p> | <p><b>Lokasi:</b> Kebanyakan tingkat di Blok Perpustakaan.</p> <p><b>Penemuan:</b><br/>Terdapat lampu KELUAR dan lampu kecemasan yang tidak berfungsi.</p> <p><b>Ulasan:</b><br/>Lampu KELUAR dan lampu kecemasan perlu disenggara bagi membantu penghuni untuk keluar daripada premis apabila berlaku kecemasan.</p> | <p><b>Tahap Kerosakan:</b> B</p> <p><b>Isu:</b> Keselamatan</p> <p><b>Cadangan Penambahbaikan:</b><br/>Lampu KELUAR dan lampu kecemasan yang tidak berfungsi perlu dibaiki atau diganti baru.</p> <p><b>Rujukan:</b><br/>PPE 1994 Peraturan 110 (Pemeriksaan dan ujian bagi maksud penyenggaraan pemasangan, dsb).</p> <p>UBBL 1984 By-Law 172 (Emergency Exit Signs).</p> <p>UBBL 1984 By-law 253 (Emergency Power System).</p> |

| 56 | Terdapat lampu KELUAR dan lampu kecemasan yang tidak berfungsi. | 56 |

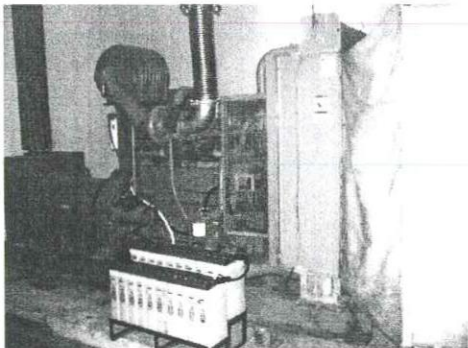
| Bil | Gambar | Lokasi / Penemuan / Ulasan | Tahap Kerosakan / Isu / Cadangan Penambahbaikan |
|---|---|---|---|
| 57. | | <p><b>Lokasi :</b> Bilik Janakuasa Tunggu Sedia.</p> <p><b>Penemuan :</b><br/>Tiada pendaftaran dengan Suruhanjaya Tenaga bagi janakuasa tunggu sedia melebihi 5 kw.</p> | <p><b>Tahap Kerosakan :</b> B</p> <p><b>Isu :</b> Keselamatan.</p> <p><b>Cadangan Menambahbaikan :</b><br/>Janakuasa tunggu sedia bagi premis ini perlu didaftarkan mengikut peraturan dibawah.</p> <p><b>Rujukan :</b><br/>ABE 1990 Seksyen 21 (Pendaftaran pemasangan)</p> |

| 57 | Tiada pendaftaran dengan Suruhanjaya Tenaga bagi janakuasa tunggu sedia melebihi 5 kw. | 57 |

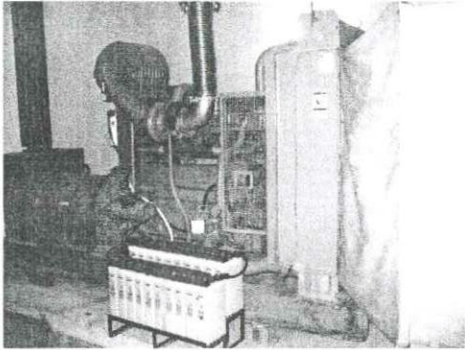
| Bil | Gambar | Lokasi / Penemuan / Ulasan | Tahap Kerosakan / Isu / Cadangan Penambahbaikan |
|---|---|---|---|
| 58. | | <p><b>Ulasan :</b><br/>Bagi janakuasa tunggu sedia yang bersaiz melebihi 5 kw perlu didaftarkan dengan Suruhanjaya Tenaga. Pengecualian fee diberikan kepada pemasangan milik kerajaan</p> <p><b>Lokasi :</b> Bilik Janakuasa Tunggu Sedia.</p> <p><b>Penemuan :</b><br/>Tiada kelulusan daripada Jabatan Alam Sekitar (JAS) bagi pemasangan janakuasa tunggu sedia.</p> <p><b>Ulasan :</b><br/>Setiap pemasangan janakuasa yang menggunakan bahan gas cecair 15kg / jam atau lebih iaitu bersamaan 60kVA ke atas perlu mendapat kelulusan dari Jabatan Alam Sekitar.</p> | <p><b>Tahap Kerosakan :</b> B</p> <p><b>Isu :</b> Keselamatan.</p> <p><b>Cadangan menambahbaikan :</b><br/>Pemasangan janakuasa tunggu sedia perlu didaftarkan dengan JAS.</p> <p><b>Rujukan :</b><br/>PPKAS 1978 Peraturan 36 (Membina peralatan pembakaran bahan api).</p> |
