**Pemohonan Mendapatkan Bantuan Kepakaran Dan Khidmat Nasihat Bagi  
Pemeriksaan Menara Kuala Lumpur, Wilayah Persekutuan Kuala Lumpur.**  
~ Edaran Laporan Pemeriksaan Bersama (*Joint Inspection*)

**LAPORAN PEMERIKSAAN BERSAMA (*JOINT INSPECTION*) BANGUNAN MENARA KUALA LUMPUR  
JALAN PUNCHAK, KUALA LUMPUR**

**BANGUNAN/PREMIS :  
MENARA KUALA LUMPUR**

**TARIKH PEMERIKSAAN : 10 - 11 APRIL 2019**

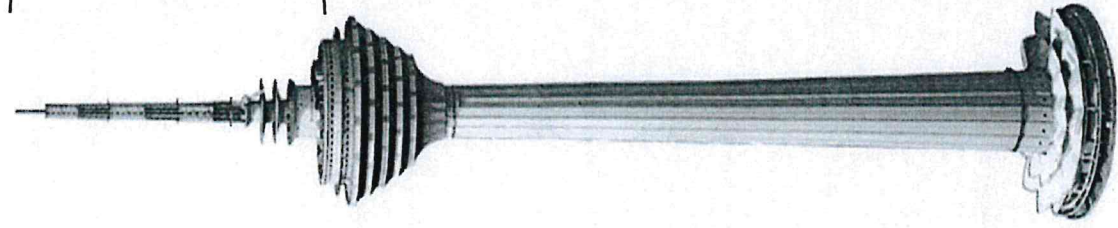
## TOWER HEAD

- TH11 - Steel structure Antenna Mast with 86m height, 1.0T Jib Crane
- TH10 - Sprinkle Water Tank
- TH09 - Telco/EDCO Equipment
- TH08 - Telco/EDCO Equipment, Vent. Fan, Tower Head Water Tank
- TH07A - Lift Motor Room ( P1,P2, P3 & S1)
- TH07 - RTM/TM/Telco/EDCO/DBKL microwave link
  - 3nos 125T Air-cool Chiller, VRV Outdoor unit, Press. Fan (S.Stairs)
- TH06 - RTM Equipment, HT/LV, VRV, Fire & Mechanical System,
- TH05 - AHUs, PAHUs, HT/LV, UPS,MSB, PLC, Fire & Mechanical System
- TH04 - TM Equipment, LV, VRV, Fire & Mechanical System
- TH03 - Mega View Banquet Deck, LV, Fire & Mechanical System
- TH02 - Revolving Restaurant, LV, Fire & Mechanical System
- TH01 - Observation Deck, LV, Fire & Mechanical System
- TH00 - Refuge Area, LV, Fire & Mechanical System

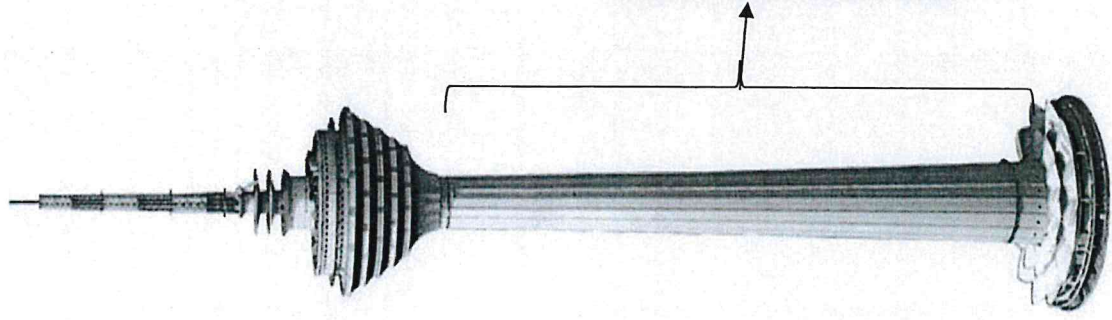
## TOWER SHAFT

T22 - T03 – No Major Equipment/System

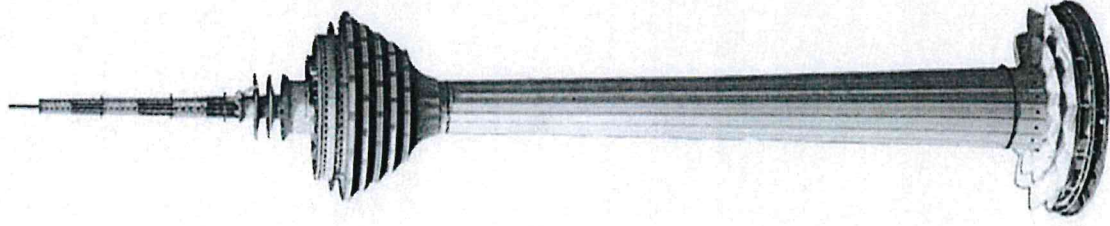
## TOWER BASE

UGF - Shoplots, Food Court, Office, Minitheater, Amphitheater, Ticketing Counter, Fire & Mechanical System

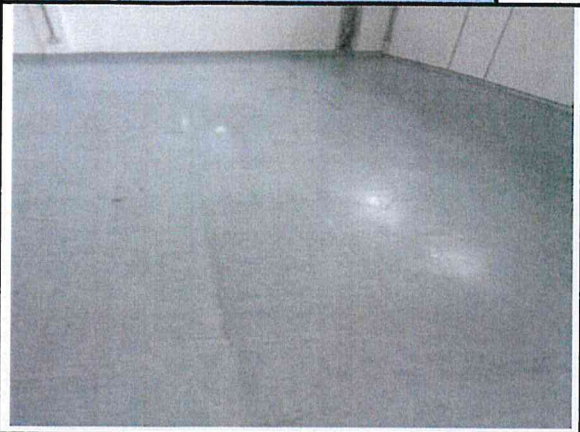
| No. Pelan Indikasi Kecacatan | 001 | Tingkat / Aras | TH06 |

| | | Lokasi | Bilik Server |
| | | Elemen/ Komponen | Lantai |

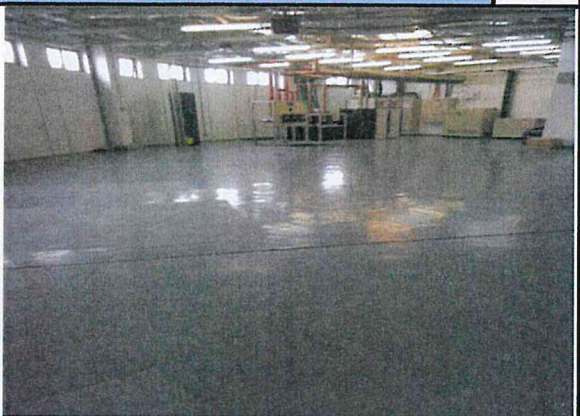
| No. Pelan Indikasi Kecacatan | 002 | Tingkat / Aras | TH06 |

| | | Lokasi | Bilik Server |
| | | Elemen/ Komponen | Lantai |

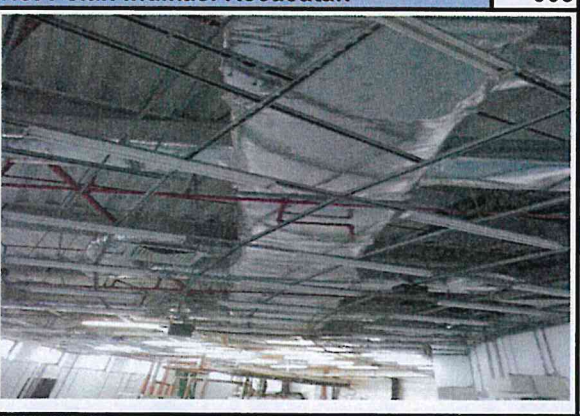
| No. Pelan Indikasi Kecacatan | 003 | Tingkat / Aras | TH06 |

| | | Lokasi | Bilik Server |
| | | Elemen/ Komponen | Siling |

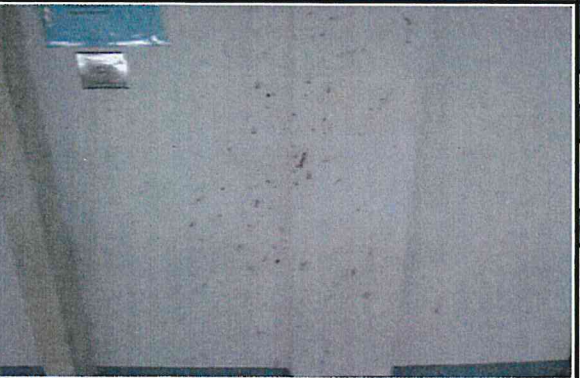
| No. Pelan Indikasi Kecacatan | 004 | Tingkat / Aras | TH06 |

| | | Lokasi | Laluan |
| | | Elemen/ Komponen | Dinding |

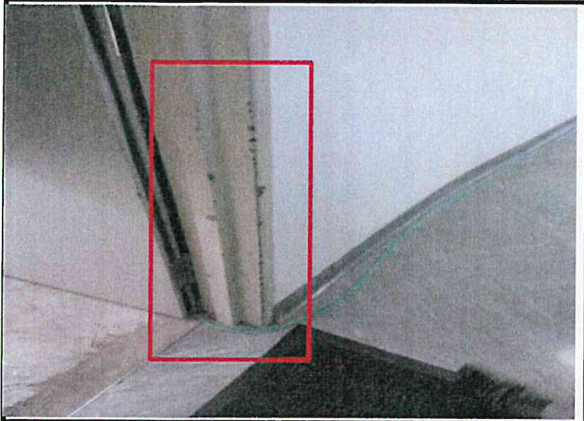
| No. Pelan Indikasi Kecacatan | 005 | Tingkat / Aras | TH06 |

| | | Lokasi | Bilik Kakitangan |
| | | Elemen/ Komponen | Pintu |

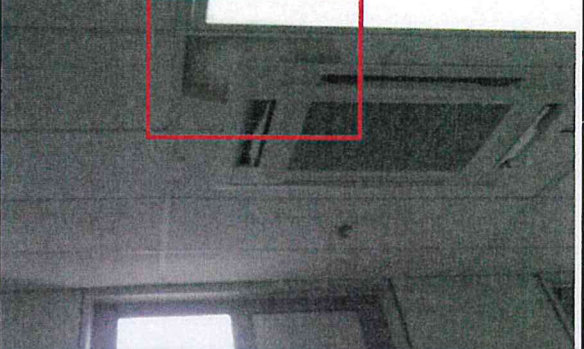
| No. Pelan Indikasi Kecacatan | 006 | Tingkat / Aras | TH06 |

| | | Lokasi | Bilik VHF |
| | | Elemen/ Komponen | Siling |

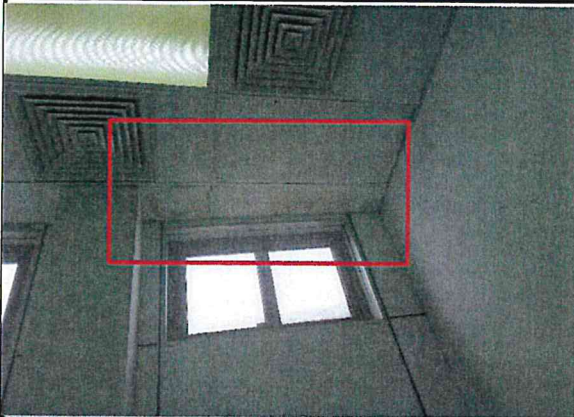
| No. Pelan Indikasi Kecacatan | 009 | Tingkat / Aras | TH06 |

| | | Lokasi | Bilik Kawalan |
| | | Elemen/ Komponen | Siling |
| Terdapat kebocoran pada ruang atas siling | | | |

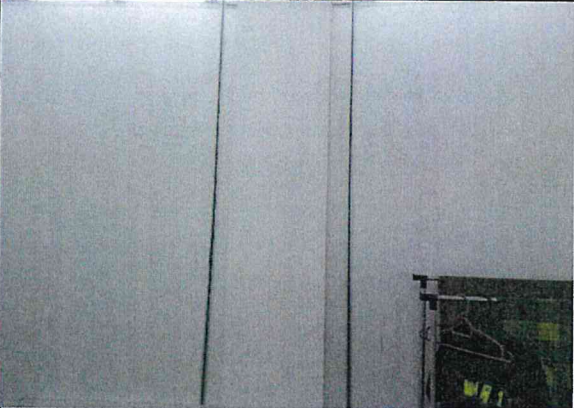
| No. Pelan Indikasi Kecacatan | 010 | Tingkat / Aras | TH06 |

| | | Lokasi | Bilik VHF |
| | | Elemen/ Komponen | Dinding |
| Faktor penggunaan dan usia bahan | | | |

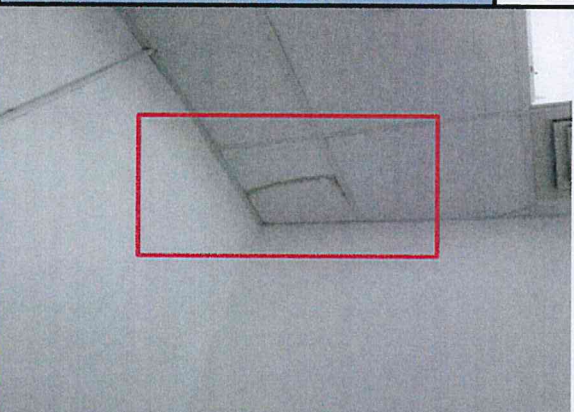
| No. Pelan Indikasi Kecacatan | 011 | Tingkat / Aras | TH06 |

| | | Lokasi | Bilik VHF |
| | | Elemen/ Komponen | Siling |
| Terdapat kebocoran pada ruang atas siling | | | |

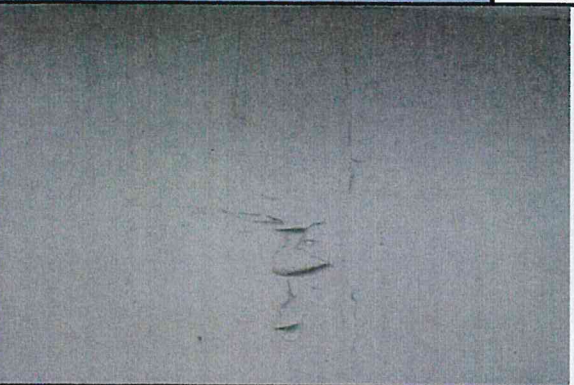
| No. Pelan Indikasi Kecacatan | 012 | Tingkat / Aras | TH06 |

| | | Lokasi | Bilik VHF |
| | | Elemen/ Komponen | Dinding |

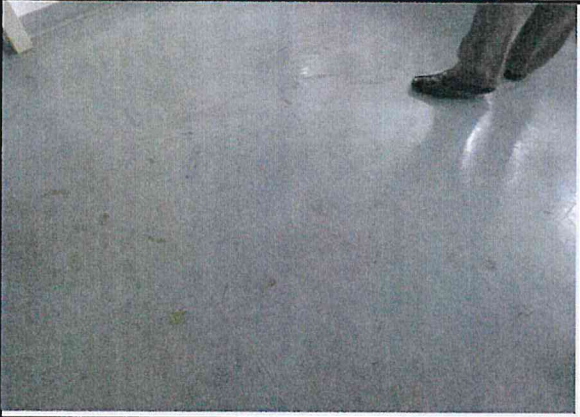
| No. Pelan Indikasi Kecacatan | 018 | Tingkat / Aras | TH06 |

| | | Lokasi | Bilik Kakitangan |
| | | Elemen/ Komponen | Lantai |
| | | Tiada kerja penyenggaraan | |

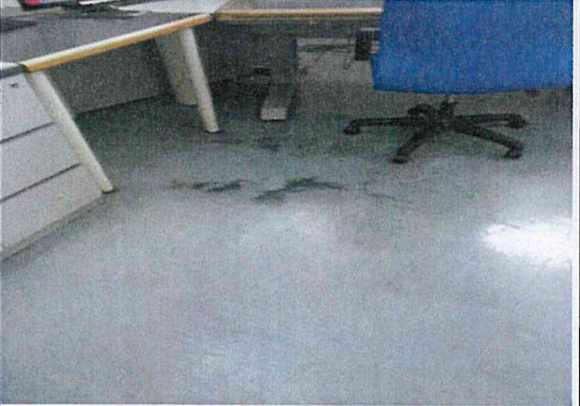
| No. Pelan Indikasi Kecacatan | 019 | Tingkat / Aras | TH06 |

| | | Lokasi | Bilik Kakitangan |
| | | Elemen/ Komponen | Lantai |
| | | Tiada kerja penyenggaraan dan faktor penggunaan | |

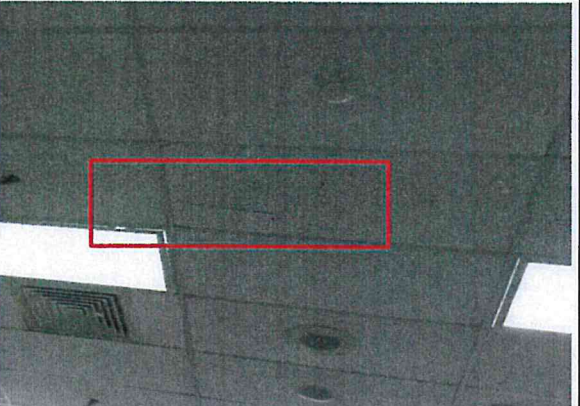
| No. Pelan Indikasi Kecacatan | 020 | Tingkat / Aras | TH06 |

| | | Lokasi | Bilik Kakitangan |
| | | Elemen/ Komponen | Siling |

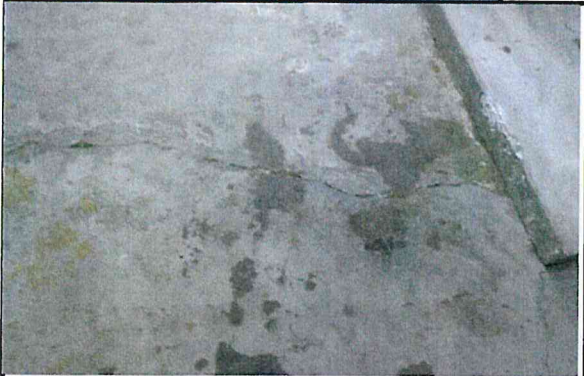
| No. Pelan Indikasi Kecacatan | 021 | Tingkat / Aras | TH05 |

| | | Lokasi | Bilik AHU |
| | | Elemen/ Komponen | Lantai |

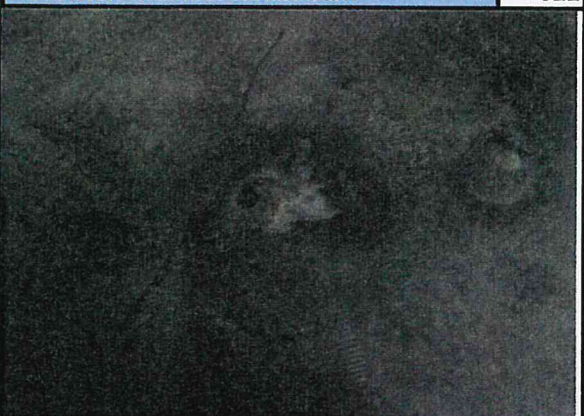
| No. Pelan Indikasi Kecacatan | 022 | Tingkat / Aras | TH05 |

| | | Lokasi | Bilik AHU |
| | | Elemen/ Komponen | Lantai |

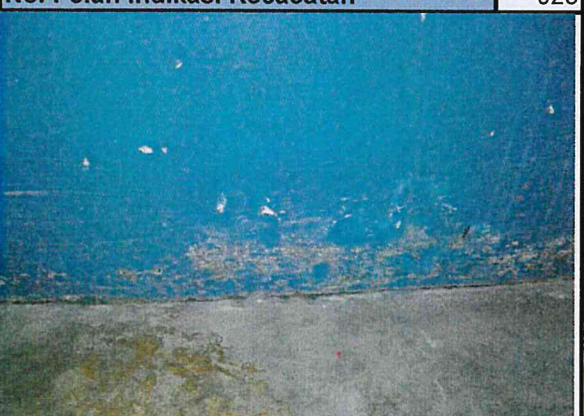
| No. Pelan Indikasi Kecacatan | 023 | Tingkat / Aras | TH05 |

| | | Lokasi | Bilik HT |
| | | Elemen/ Komponen | Dinding |

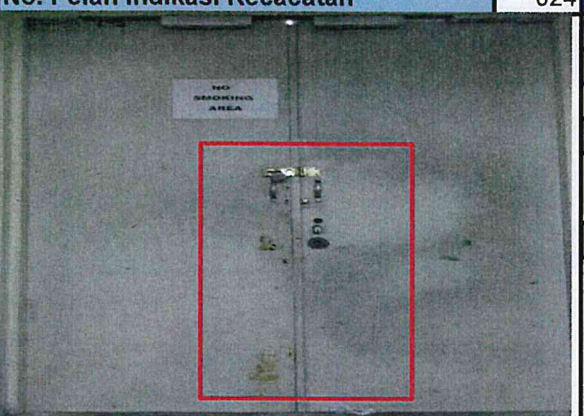
| No. Pelan Indikasi Kecacatan | 024 | Tingkat / Aras | TH05 |

| | | Lokasi | Bilik HT |
| | | Elemen/ Komponen | Pintu |

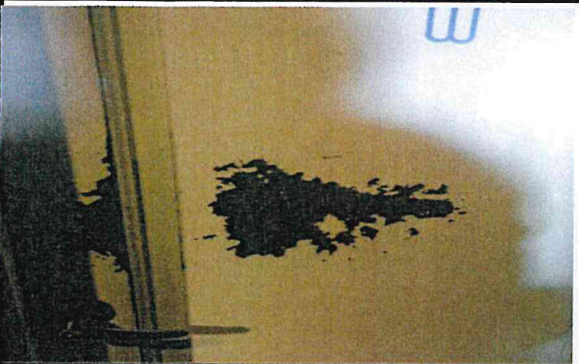
| No. Pelan Indikasi Kecacatan | 025 | Tingkat / Aras | TH05 |

| | | Lokasi | Bilik HT |
| | | Elemen/ Komponen | Dinding |
| | | Cat mengelupas | |

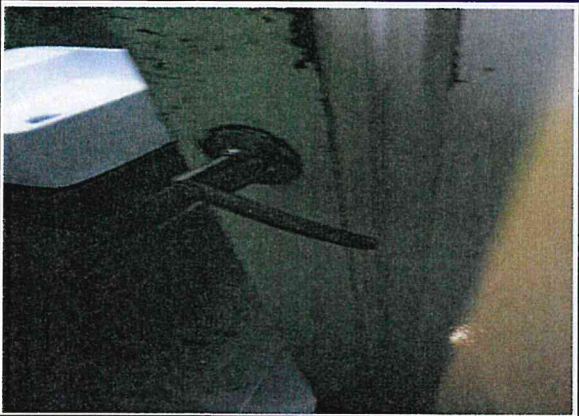
| | | Tingkat / Aras | TH05 |
| | | Lokasi | Tandas |
| | | Elemen/ Komponen | Pintu |
| | | Faktor penggunaan dan faktor usia bahan dimana usia cat terlalu lama dan terhakis. | |

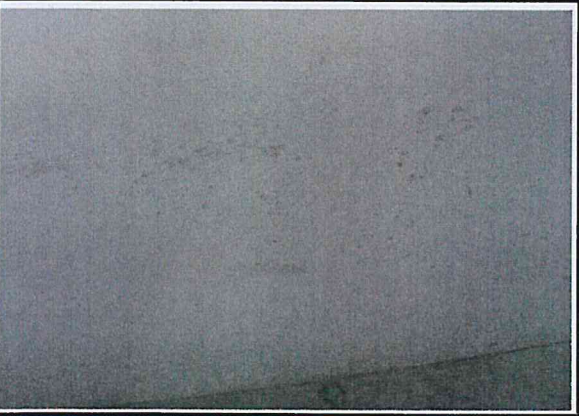
| No. Pelan Indikasi Kecacatan | 027 | Tingkat / Aras | TH05 |

| | | Lokasi | Lobi |
| | | Elemen/ Komponen | Dinding |

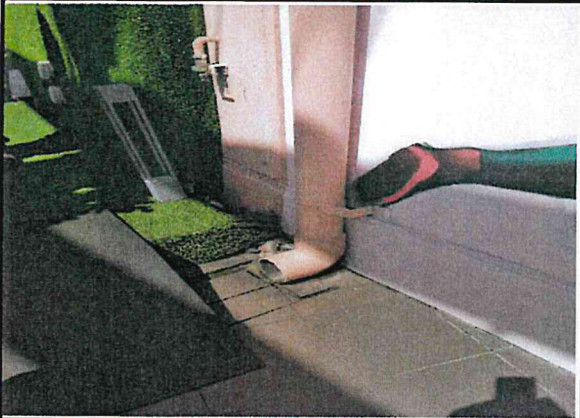
| No. Pelan Indikasi Kecacatan | 029 | Tingkat / Aras | TH05 |

| | | Lokasi | Dek |
| | | Elemen/ Komponen | RWDP |

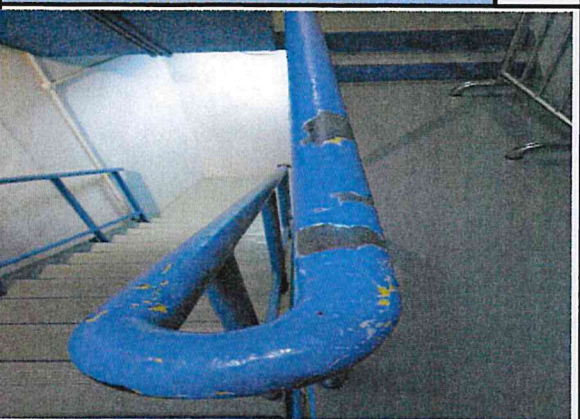
| No. Pelan Indikasi Kecacatan | 030 | Tingkat / Aras | TH05 |

| | | Lokasi | Tangga |
| | | Elemen/ Komponen | Susur tangan |

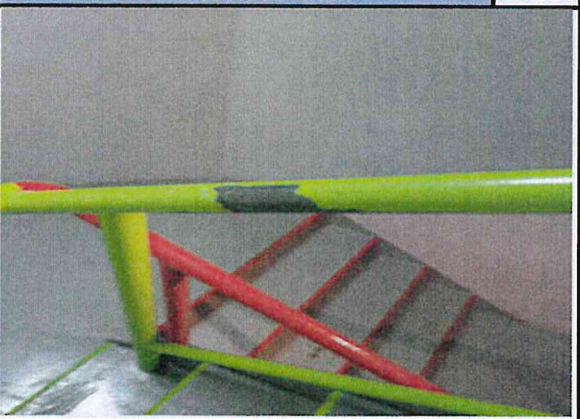
| No. Pelan Indikasi Kecacatan | 031 | Tingkat / Aras | TH05 |

| | | Lokasi | Tangga |
| | | Elemen/ Komponen | Susur tangan |

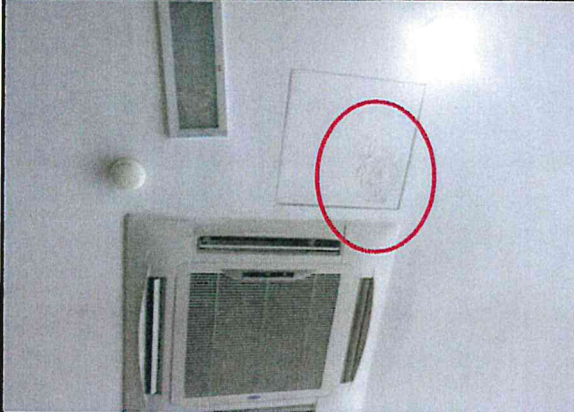
| No. Pelan Indikasi Kecacatan | 033 | Tingkat / Aras | TH03 |

| | | Lokasi | Dewan |
| | | Elemen/ Komponen | Siling |
| Berkemungkinan terdapat kebocoran pada ruang bahagian atas siling dan berlaku resapan air. | | | |

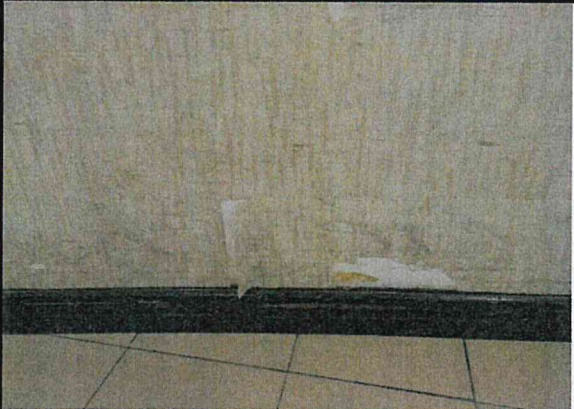
| No. Pelan Indikasi Kecacatan | 034 | Tingkat / Aras | TH03 |

| | | Lokasi | Pantry |
| | | Elemen/ Komponen | Dinding |
| Faktor usia bahan | | | |

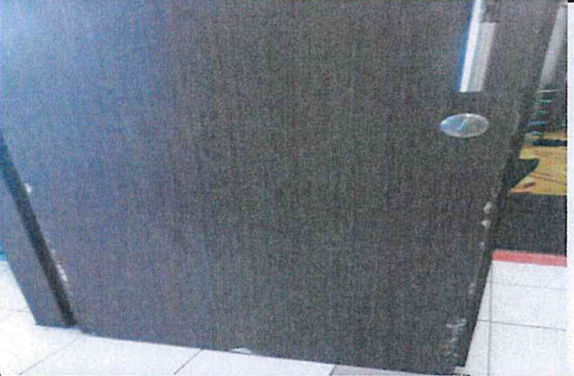
| No. Pelan Indikasi Kecacatan | 035 | Tingkat / Aras | TH03 |

| | | Lokasi | Pantry |
| | | Elemen/ Komponen | Pintu |
| Faktor penggunaan | | | |

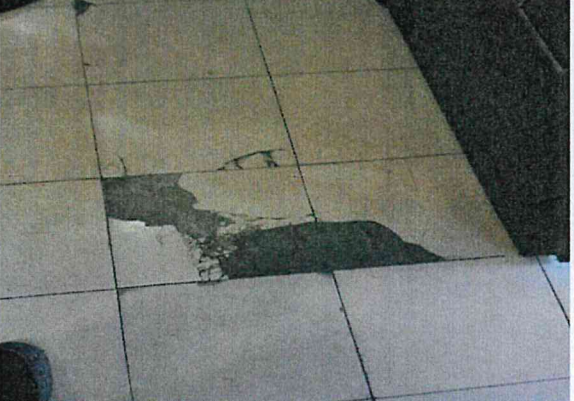
| No. Pelan Indikasi Kecacatan | 036 | Tingkat / Aras | TH03 |

| | | Lokasi | Pantry |
| | | Elemen/ Komponen | Lantai |

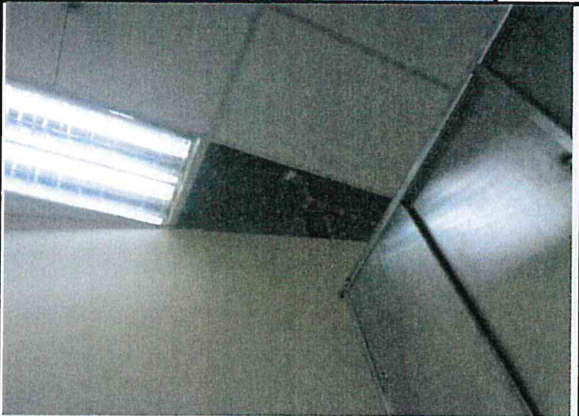
| No. Pelan Indikasi Kecacatan | 037 | Tingkat / Aras | TH03 |

| | | Lokasi | Pantry |
| | | Elemen/ Komponen | Siling |
| | | <b>Punca Kecacatan/kerosakan</b><br>Kesan dari kerja penyenggaraan dimana siling tidak dipasang semula setelah kerja semakan ruang siling dibuat. | |

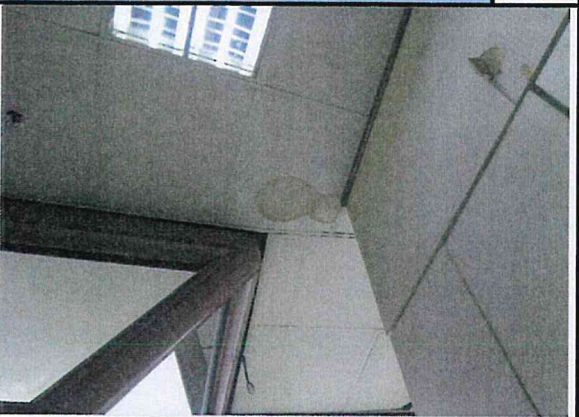
| No. Pelan Indikasi Kecacatan | 038 | Tingkat / Aras | TH03 |

| | | Lokasi | Pantry |
| | | Elemen/ Komponen | Siling |
| | | <b>Punca Kecacatan/kerosakan</b><br>Terdapat kebocoran pada ruang atas siling. | |

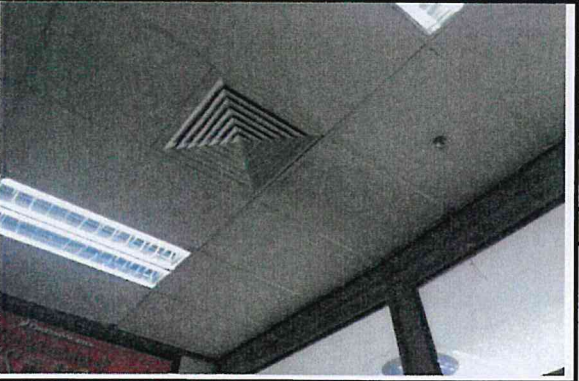
| No. Pelan Indikasi Kecacatan | 039 | Tingkat / Aras | TH03 |

| | | Lokasi | Pantry |
| | | Elemen/ Komponen | Siling |
| | | <b>Punca Kecacatan/kerosakan</b><br>Kesan habuk dan kekotoran dari diffuser | |

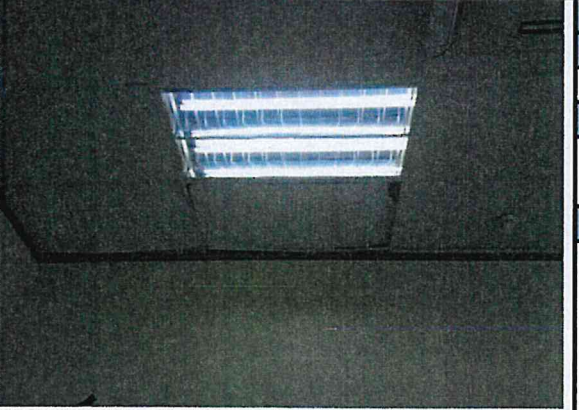
| No. Pelan Indikasi Kecacatan | 040 | Tingkat / Aras | TH03 |

| | | Lokasi | Pejabat |
| | | Elemen/ Komponen | Siling |

| | | | Kesan dari kerja penyenggaraan dimana siling tidak dipasang semula setelah kerja semakan ruang siling dibuat. |

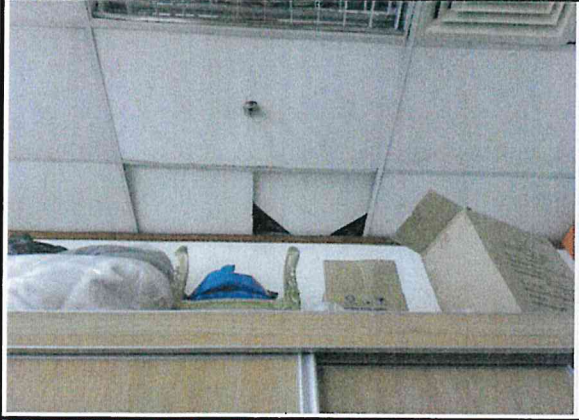
| No. Pelan Indikasi Kecacatan | 041 | Tingkat / Aras | TH03 |

| | | Lokasi | Pejabat |
| | | Elemen/ Komponen | Siling |

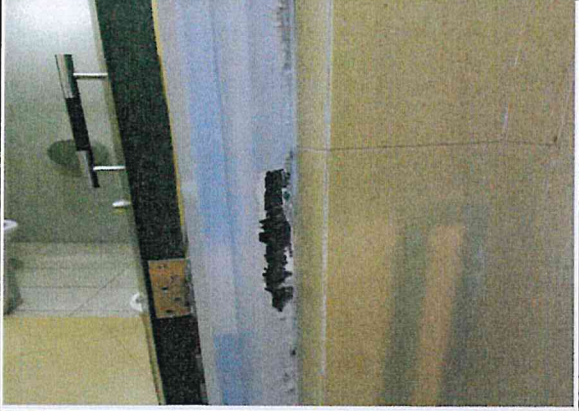
| No. Pelan Indikasi Kecacatan | 042 | Tingkat / Aras | TH01 |

| | | Lokasi | Tandas |
| | | Elemen/ Komponen | Pintu |
| | | | Faktor usia bahan / pengaratan pada kerangka pintu menyebabkan cat mengelupas |

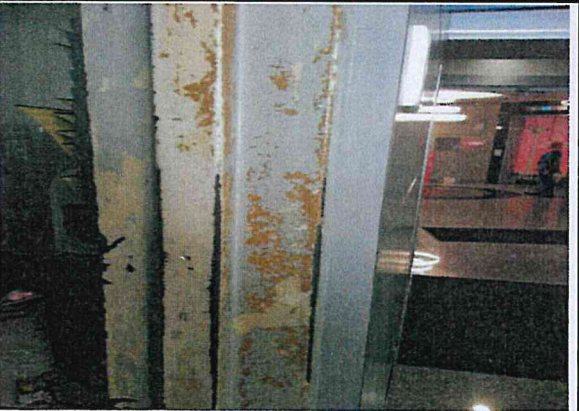
| No. Pelan Indikasi Kecacatan | 043 | Tingkat / Aras | TH01 |

| | | Lokasi | Tandas |
| | | Elemen/ Komponen | Pintu |
| | | | Cat terhakis dan menyebabkan pengaratan berlaku. (Tindakan kimia suhu bilik). Faktor usia bahan |

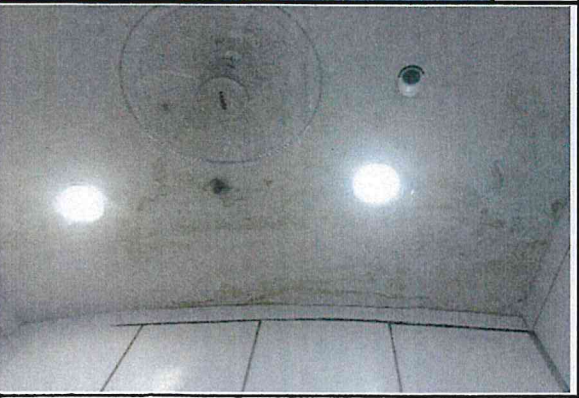
| No. Pelan Indikasi Kecacatan | 044 | Tingkat / Aras | TH01 |

| | | Lokasi | Dek |
| | | Elemen/ Komponen | Siling |

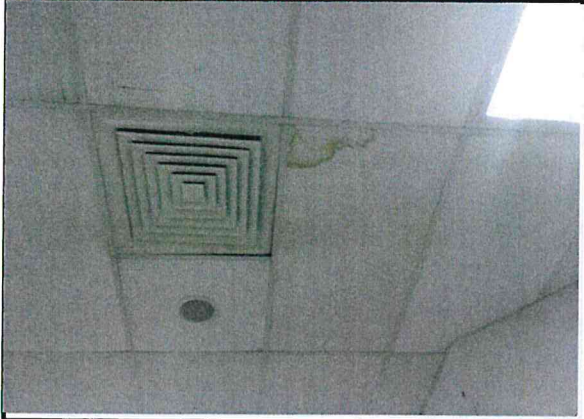
| No. Pelan Indikasi Kecacatan | 045 | Tingkat / Aras | TH01 |

| | | Lokasi | Dek |
| | | Elemen/ Komponen | Siling |

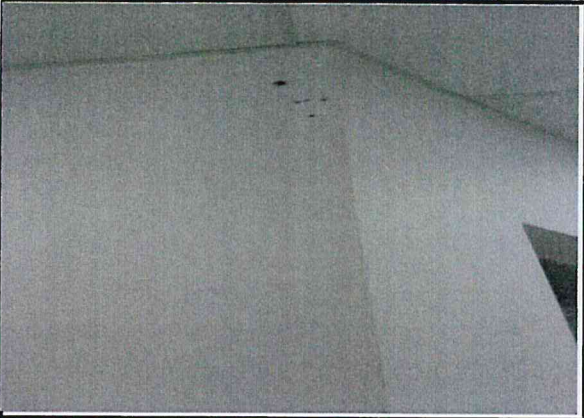
| No. Pelan Indikasi Kecacatan | 046 | Tingkat / Aras | TH01 |

| | | Lokasi | Dek |
| | | Elemen/ Komponen | Dinding |

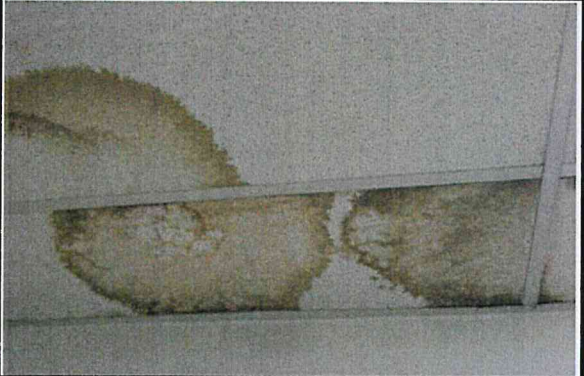
| No. Pelan Indikasi Kecacatan | 047 | Tingkat / Aras | TH00 |

| | | Lokasi | Lobi |
| | | Elemen/ Komponen | Siling |

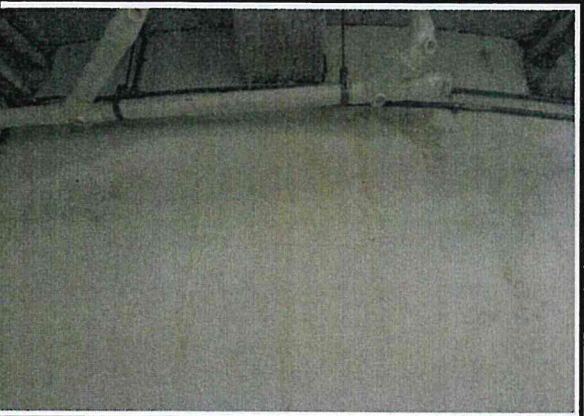
| No. Pelan Indikasi Kecacatan | 048 | Tingkat / Aras | TH00 |

| | | Lokasi | Lobi |
| | | Elemen/ Komponen | Dinding |

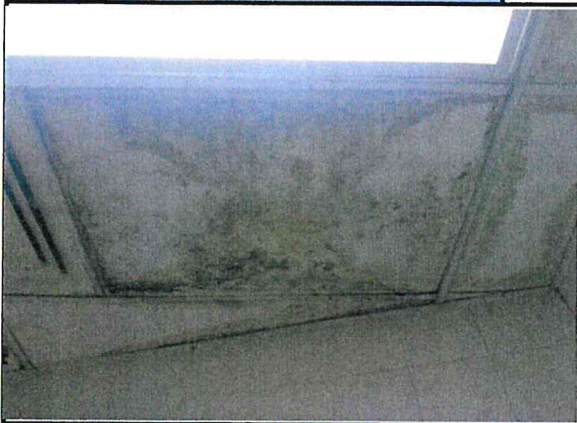
| No. Pelan Indikasi Kecacatan | 049 | Tingkat / Aras | TH00 |

| | | Lokasi | Tandas |
| | | Elemen/ Komponen | Siling |

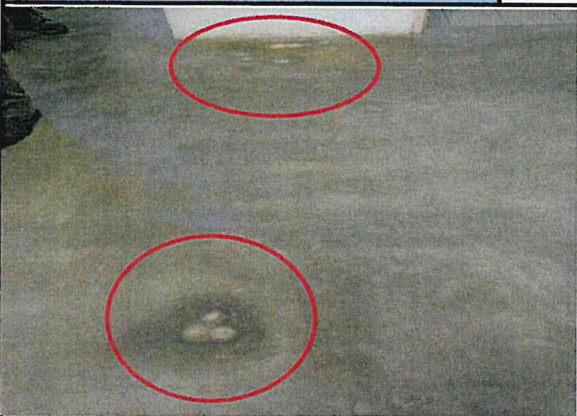
| No. Pelan Indikasi Kecacatan | 050 | Tingkat / Aras | TH00 |

| | | Lokasi | Tandas |
| | | Elemen/ Komponen | Lantai |

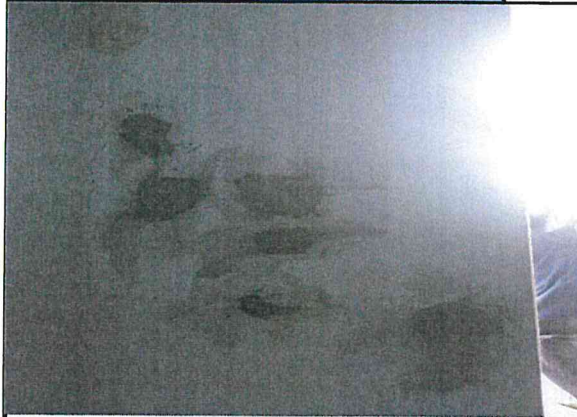
| No. Pelan Indikasi Kecacatan | 053 | Tingkat / Aras | TH02 |

| | | Lokasi | Bilik Kawalan |
| | | Elemen/ Komponen | Dinding |
| | | Kesan tampalan | |
| | | Kesan daripada kerja kemasam lepaan yang tidak kemas dimana lubang yang berada di kawasan tersebut tidak ditampal dan dilepa mengikut spesifikasi yang betul. | |

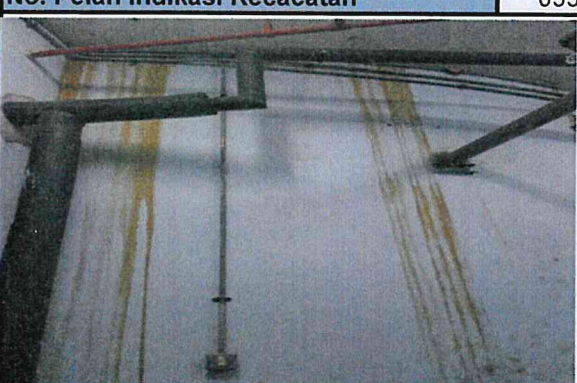
| No. Pelan Indikasi Kecacatan | 055 | Tingkat / Aras | TH02 |

| | | Lokasi | Bilik Kawalan |
| | | Elemen/ Komponen | Dinding |
| | | Kesan karat dan lembap | |
| | | Berlaku kebocoran pada ruang atas dan pada paip air yang menyebabkan air yang telah berkarat mengalir pada permukaan dinding. Perlu semakan lanjut. | |

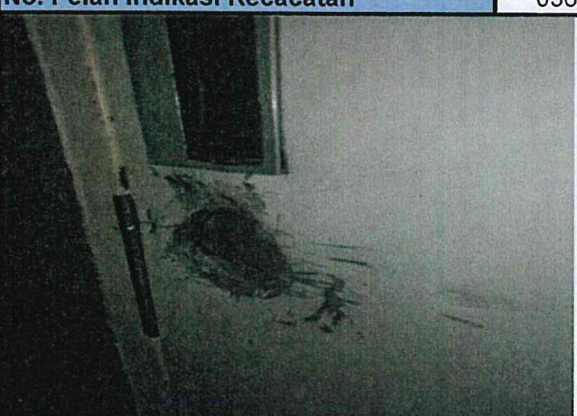
| No. Pelan Indikasi Kecacatan | 056 | Tingkat / Aras | TH02 |

| | | Lokasi | Bilik Kawalan |
| | | Elemen/ Komponen | Pintu |
| | | Berlubang | |
| | | Faktor manusia dimana pintu telah ditebuk dan tidak dibaiki mengikut spesifikasi kerja yang betul. | |

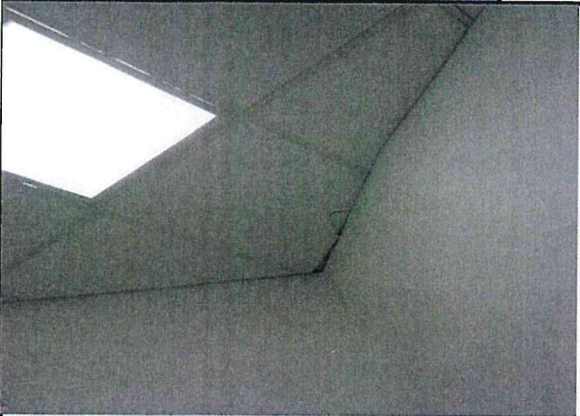
| No. Pelan Indikasi Kecacatan | 057 | Tingkat / Aras | UGF |

| | | Lokasi | Bilik Rawatan |
| | | Elemen/ Komponen | Siling |
| | | Renggang | |
| | | Faktor usia bahan | |

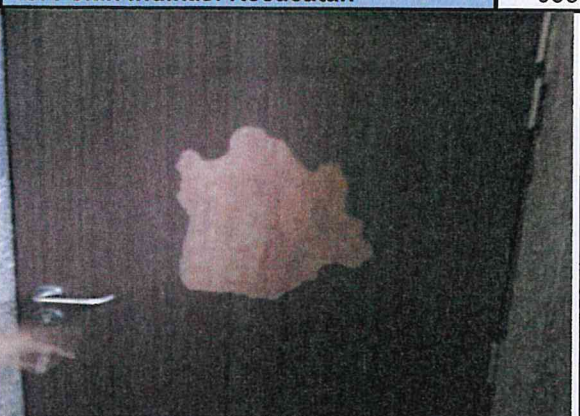
| No. Pelan Indikasi Kecacatan | 058 | Tingkat / Aras | UGF |

| | | Lokasi | Bilik Rawatan |
| | | Elemen/ Komponen | Pintu |
| | | Cat mengelupas / tanggal | |
| | | Faktor usia bahan dan penggunaan | |

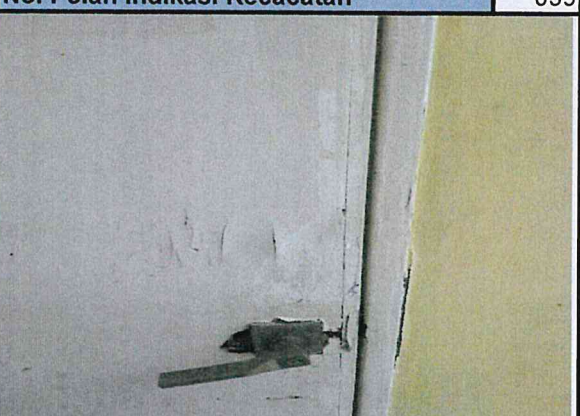
| No. Pelan Indikasi Kecacatan | 059 | Tingkat / Aras | B3 |

| | | Lokasi | Laluan |
| | | Elemen/ Komponen | Pintu |
| | | Tombol pintu rosak dan cat daun pintu mengelupas | |
| | | Faktor penggunaan dan usia bahan | |

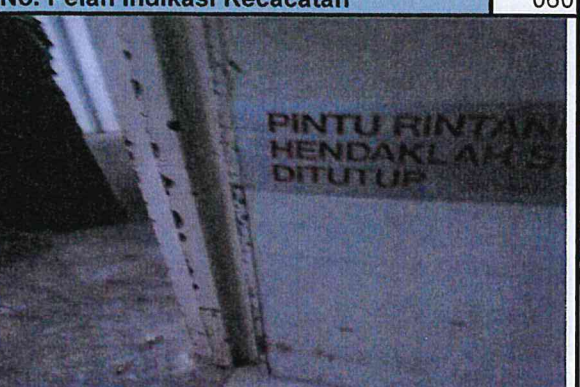
| No. Pelan Indikasi Kecacatan | 060 | Tingkat / Aras | B3 |

| | | Lokasi | Laluan |
| | | Elemen/ Komponen | Pintu |
| | | Cat pada rangka pintu mengelupas | |
| | | Cat mengelupas yang disebabkan oleh faktor usia bahan dan penggunaan | |

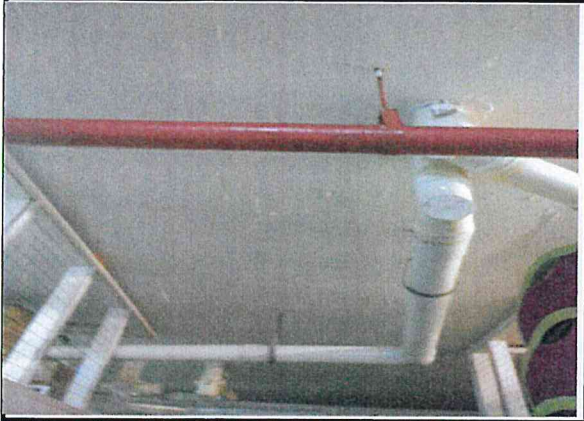
| No. Pelan Indikasi Kecacatan | 061 | Tingkat / Aras | B3 |

| | | Lokasi | Laluan |
| | | Elemen/ Komponen | Siling |

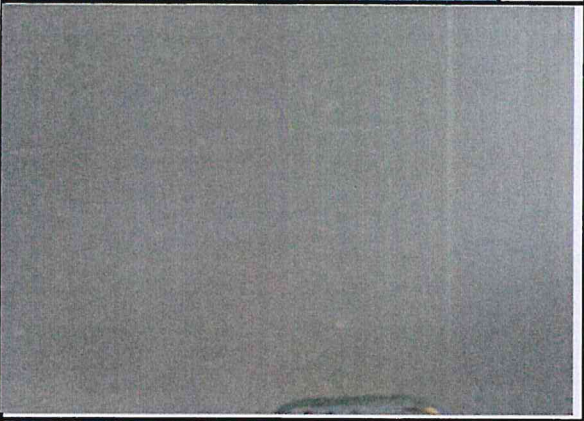
| No. Pelan Indikasi Kecacatan | 062 | Tingkat / Aras | B3 |

| | | Lokasi | Laluan |
| | | Elemen/ Komponen | Dinding |

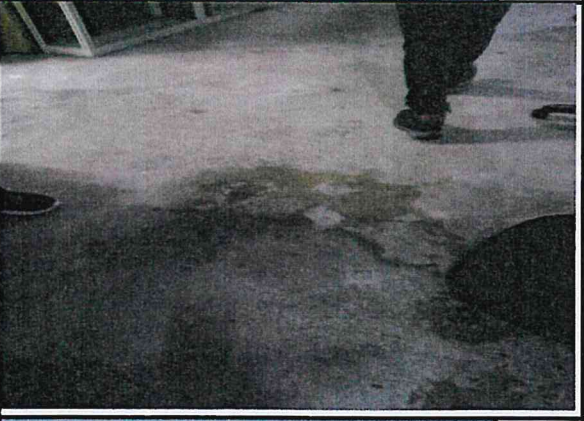
| No. Pelan Indikasi Kecacatan | 063 | Tingkat / Aras | B3 |

| | | Lokasi | Laluan |
| | | Elemen/ Komponen | Lantai |

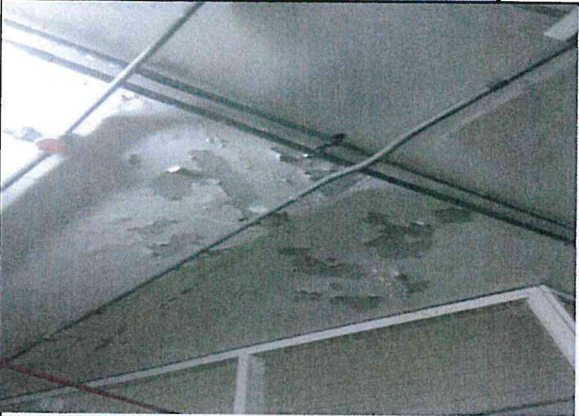
| No. Pelan Indikasi Kecacatan | 065 | Tingkat / Aras | B2 |

| | | Lokasi | Laluan |
| | | Elemen/ Komponen | Siling |

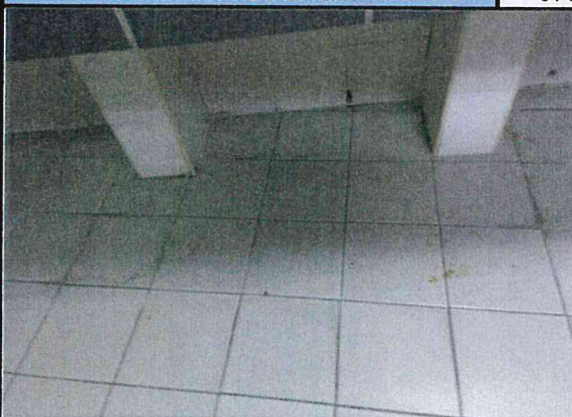
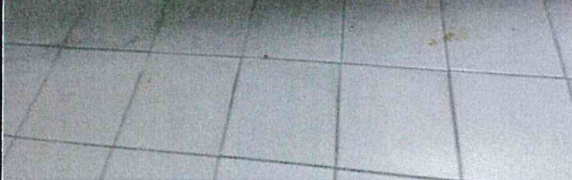
| No. Pelan Indikasi Kecacatan | 070 | Tingkat / Aras | B2 |

| | | Lokasi | Bilik persalinan |
| | | Elemen/ Komponen | Lantai |
| | | Kotor | |
| | | Tiada kerja rutin pembersihan | |

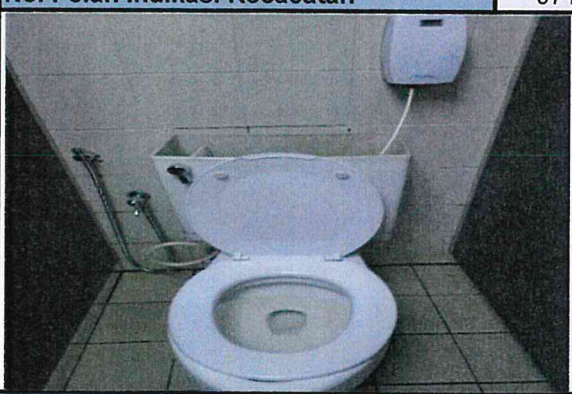
| No. Pelan Indikasi Kecacatan | 071 | Tingkat / Aras | B2 |

| | | Lokasi | Bilik persalinan |
| | | Elemen/ Komponen | Cistern |
| | | Vandalisme dan penggunaan | |

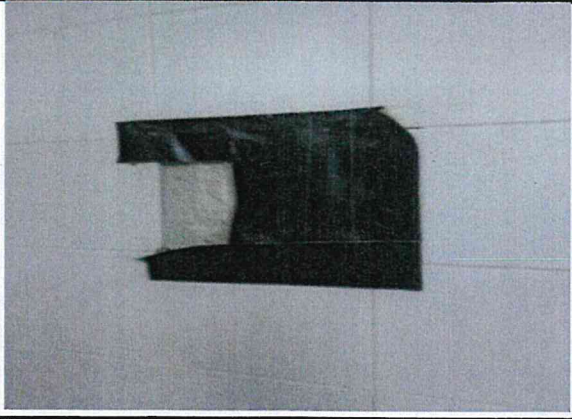
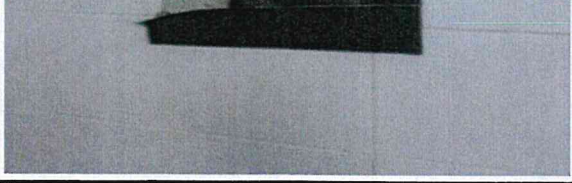
| No. Pelan Indikasi Kecacatan | 072 | Tingkat / Aras | B2 |

| | | Lokasi | Bilik persalinan |
| | | Elemen/ Komponen | Dinding |
| | | Jubin pecah | |
| | | Faktor hentakan dan jubin tertanggal disebabkan kualiti pemasangan yang tidak mengikut spesifikasi. | |

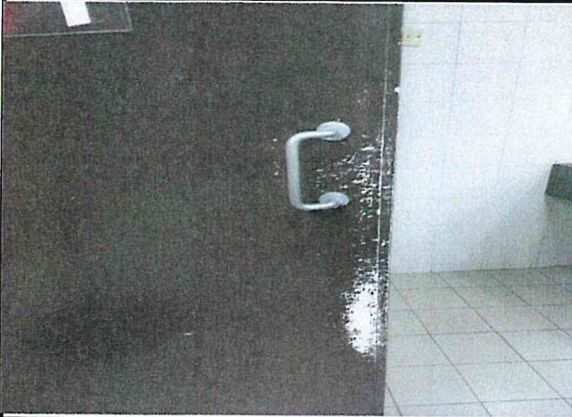
| No. Pelan Indikasi Kecacatan | 073 | Tingkat / Aras | B2 |

| | | Lokasi | Bilik persalinan |
| | | Elemen/ Komponen | Pintu |

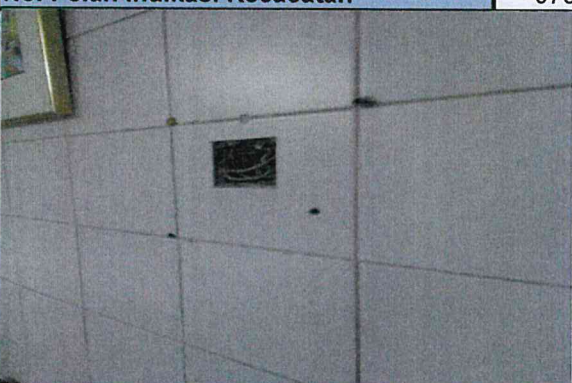
| No. Pelan Indikasi Kecacatan | 075 | Tingkat / Aras | B2 |

| | | Lokasi | Tandas |
| | | Elemen/ Komponen | Dinding |
| | | Faktor penyenggaraan dimana lubang suis yang telah dibuka tidak diperkemaskan semula. | |

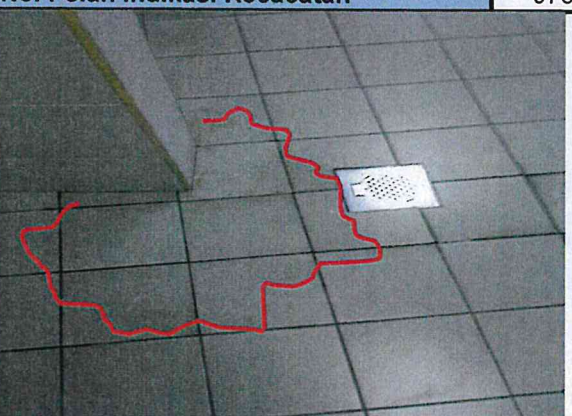
| No. Pelan Indikasi Kecacatan | 076 | Tingkat / Aras | B2 |

| | | Lokasi | Tandas |
| | | Elemen/ Komponen | Lantai |

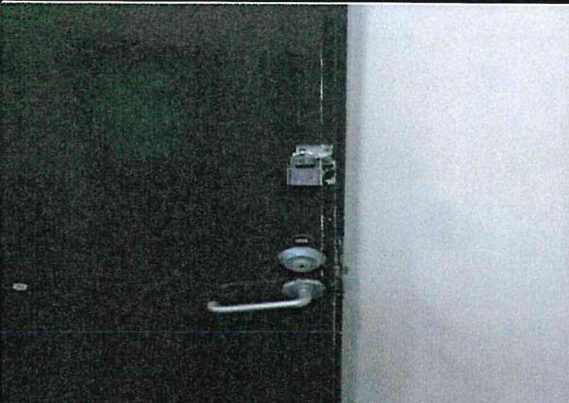
| No. Pelan Indikasi Kecacatan | 078 | Tingkat / Aras | B2 |

| | | Lokasi | Bilik Kawalan |
| | | Elemen/ Komponen | Pintu |
| | | Faktor penggunaan dan usia bahan | |

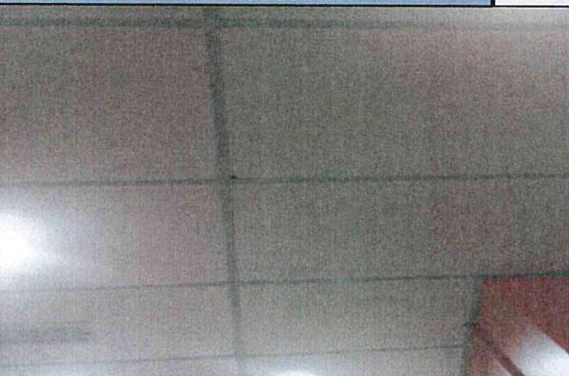
| No. Pelan Indikasi Kecacatan | 079 | Tingkat / Aras | B2 |

| | | Lokasi | Bilik Kawalan |
| | | Elemen/ Komponen | Siling |

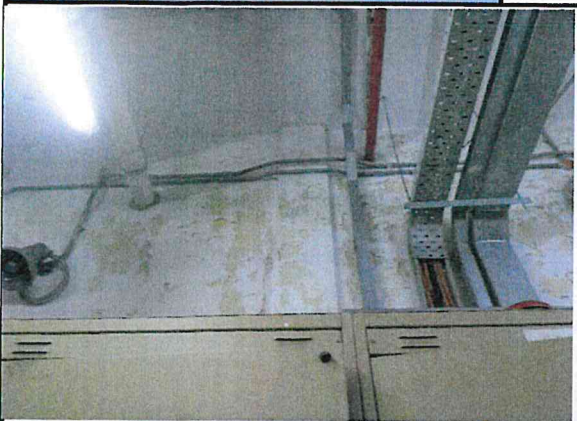
| No. Pelan Indikasi Kecacatan | 081 | Tingkat / Aras | B2 |

| | | Lokasi | Bilik AHU |
| | | Elemen/ Komponen | Dinding |

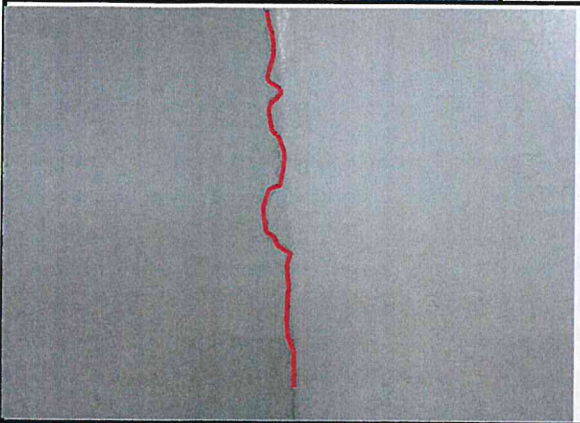
| No. Pelan Indikasi Kecacatan | 085 | Tingkat / Aras | B2 |

| | Lokasi | | Bilik AHU |
| | Elemen/ Komponen | | Dinding |

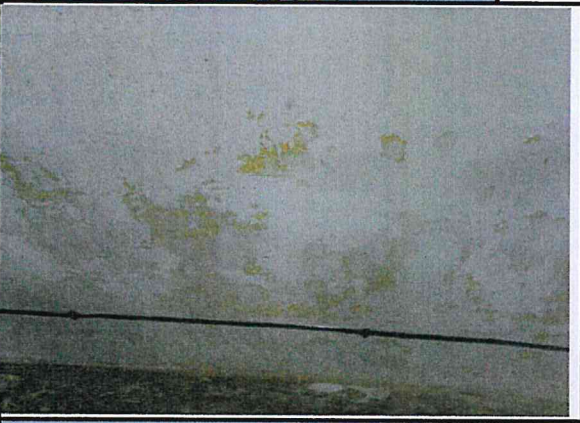
| No. Pelan Indikasi Kecacatan | 086 | Tingkat / Aras | B1 |

| | Lokasi | | Laluan |
| | Elemen/ Komponen | | Dinding |

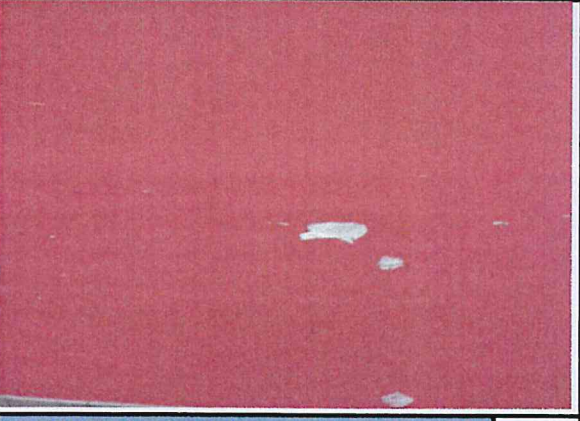
| No. Pelan Indikasi Kecacatan | 087 | Tingkat / Aras | B1 |

| | Lokasi | | Laluan |
| | Elemen/ Komponen | | Dinding |

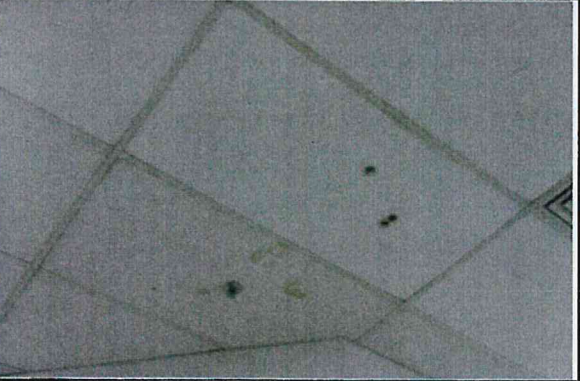
| No. Pelan Indikasi Kecacatan | 088 | Tingkat / Aras | B1 |

| | Lokasi | | Laluan |
| | Elemen/ Komponen | | Siling |

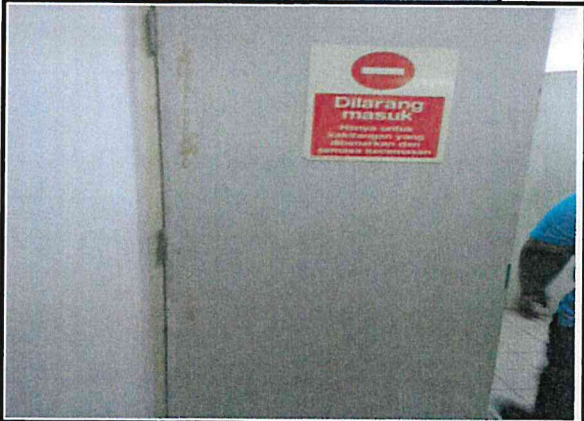
| No. Pelan Indikasi Kecacatan | 089 | Tingkat / Aras | B1 |

| | | Lokasi | Laluan |
| | | Elemen/ Komponen | Pintu |

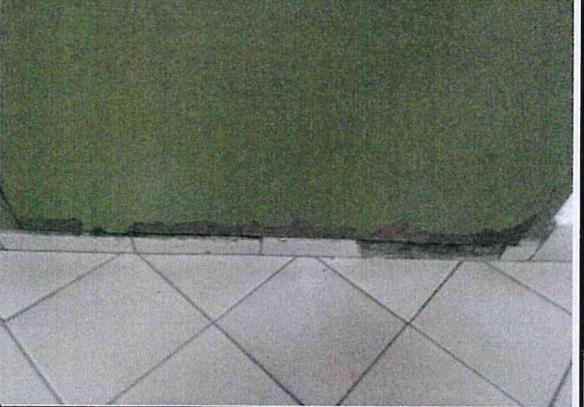
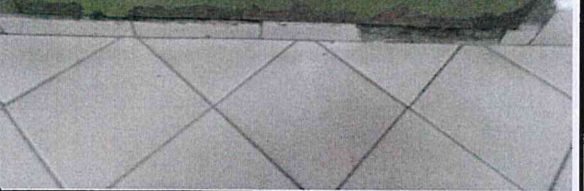
| No. Pelan Indikasi Kecacatan | 090 | Tingkat / Aras | B1 |

| | | Lokasi | Laluan |
| | | Elemen/ Komponen | Pintu |
| | | Cat mengelupas | |
| | | Faktor penggunaan / usia bahan | |

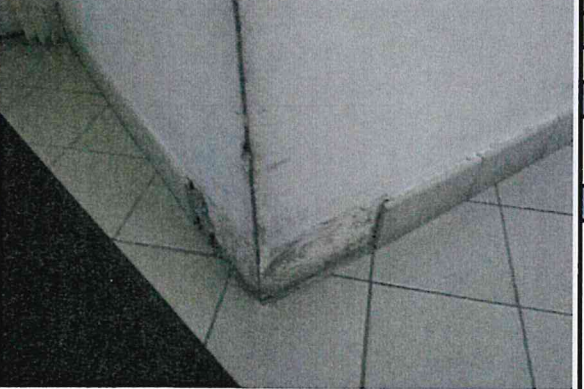
| No. Pelan Indikasi Kecacatan | 091 | Tingkat / Aras | B1 |

| | | Lokasi | Laluan |
| | | Elemen/ Komponen | Dinding |

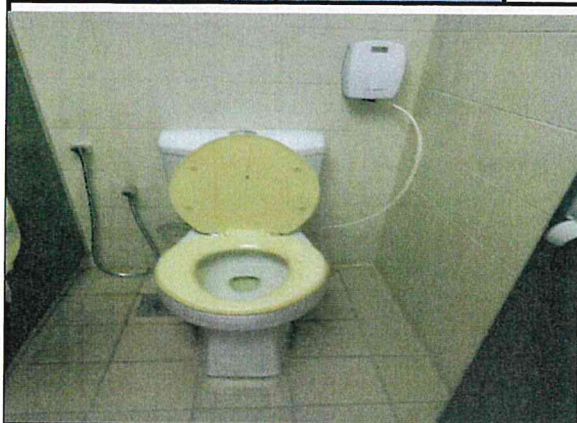
| No. Pelan Indikasi Kecacatan | 093 | Tingkat / Aras | B1 |

| | | Lokasi | Tandas |
| | | Elemen/ Komponen | Cistern |

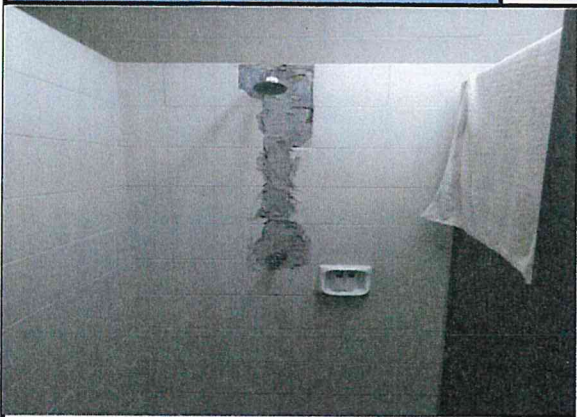
| No. Pelan Indikasi Kecacatan | 094 | Tingkat / Aras | B1 |

| | | Lokasi | Tandas |
| | | Elemen/ Komponen | Dinding |
| Kesan kerja pembaikan jubin pecah yang tidak tidak selesai dan kemas. | | | |

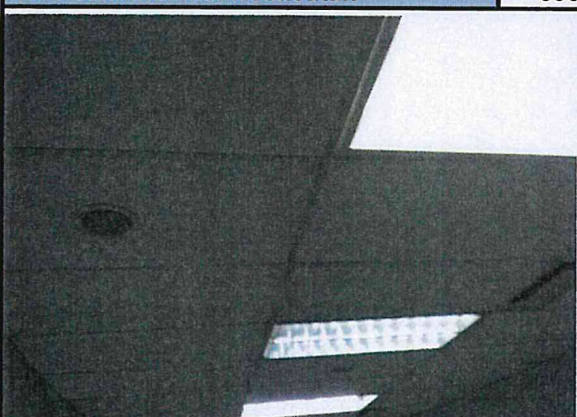
| No. Pelan Indikasi Kecacatan | 095 | Tingkat / Aras | B1 |

| | | Lokasi | Stor |
| | | Elemen/ Komponen | Siling |
| Berkeadaan baik | | | |

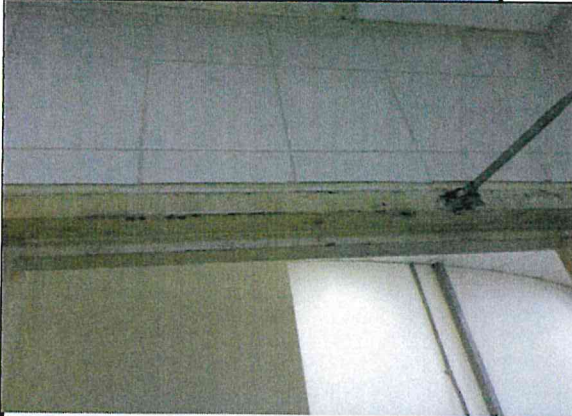
| No. Pelan Indikasi Kecacatan | 097 | Tingkat / Aras | B1 |

| | | Lokasi | Stor |
| | | Elemen/ Komponen | Pintu |
| | | Faktor usia bahan dan cat terhakis | |

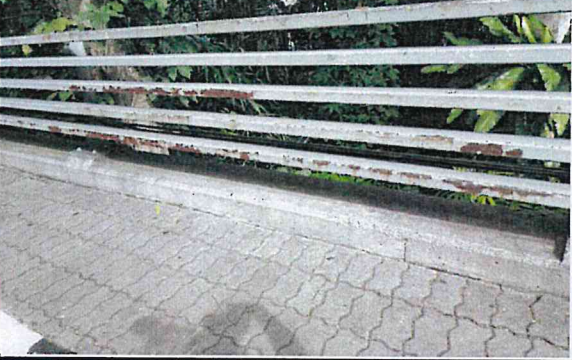
| No. Pelan Indikasi Kecacatan | 098 | Tingkat / Aras | Luaran |

| | | Lokasi | Laluan Pejalan Kaki |
| | | Elemen/ Komponen | Susur tangan |
| | | Cat terhakis dan terdedah kepada persekitaran | |

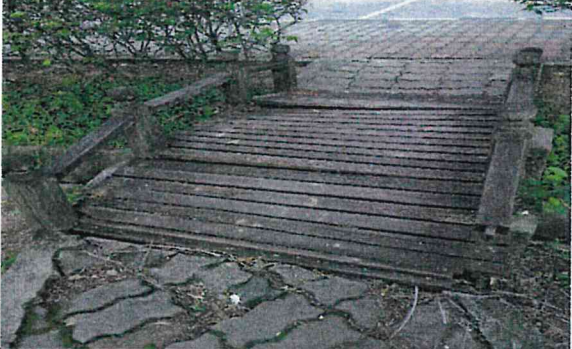
| No. Pelan Indikasi Kecacatan | 099 | Tingkat / Aras | Luaran |

| | | Lokasi | Laluan |
| | | Elemen/ Komponen | Jambatan kecil |
| | | Terdedah kepada cuaca persekitaran | |

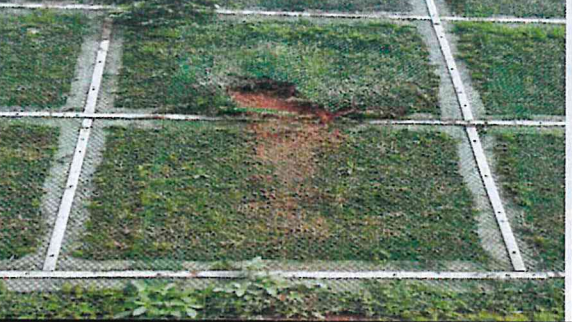
| No. Pelan Indikasi Kecacatan | 100 | Tingkat / Aras | Luaran |

| | | Lokasi | Laluan |
| | | Elemen/ Komponen | Cerun |

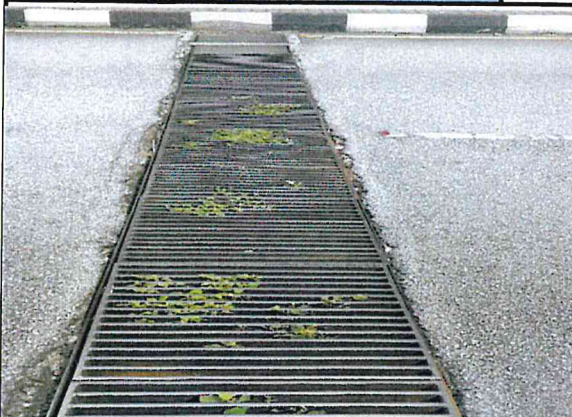
| No. Pelan Indikasi Kecacatan | 101 | Tingkat / Aras | Luaran |

| | | Lokasi | Laluan |
| | | Elemen/ Komponen | Penutup Jeriji Longkang |
| | | Terdedah kepada cuaca persekitaran dan usia bahan | |
