**Pemohonan Mendapatkan Bantuan Kepakaran Dan Khidmat Nasihat Bagi  
Pemeriksaan Menara Kuala Lumpur, Wilayah Persekutuan Kuala Lumpur.**  
~ Edaran Laporan Pemeriksaan Bersama (*Joint Inspection*)

**LAPORAN PEMERIKSAAN BERSAMA (*JOINT INSPECTION*) BANGUNAN MENARA KUALA LUMPUR  
JALAN PUNCHAK, KUALA LUMPUR**

**BANGUNAN/PREMIS :  
MENARA KUALA LUMPUR**

**TARIKH PEMERIKSAAN : 10 - 11 APRIL 2019**

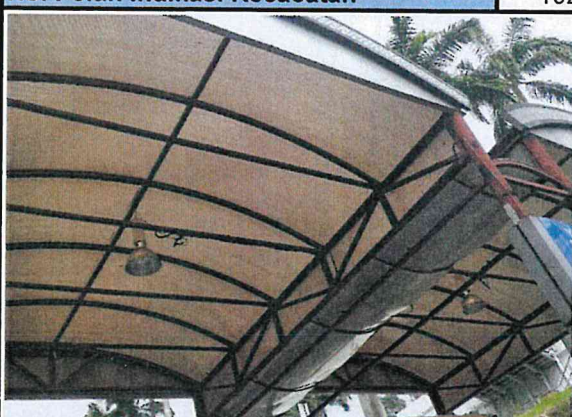
| No. Pelan Indikasi Kecacatan | 102 | Tingkat / Aras | Luaran |

| | | Lokasi | Pondok Bayaran Tiket |
| | | Elemen/ Komponen | Bumbung |

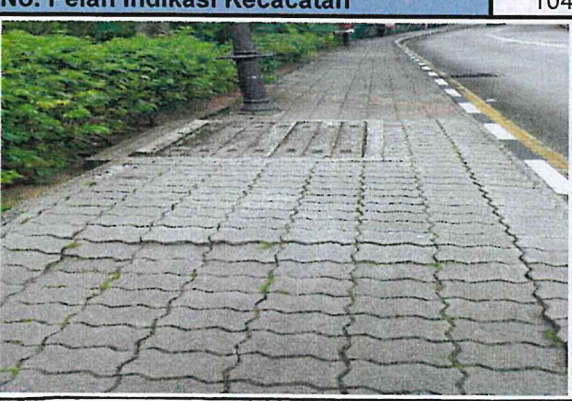
| No. Pelan Indikasi Kecacatan | 104 | Tingkat / Aras | Luaran |

| | | Lokasi | Laluan Pejalan Kaki |
| | | Elemen/ Komponen | Pavement |

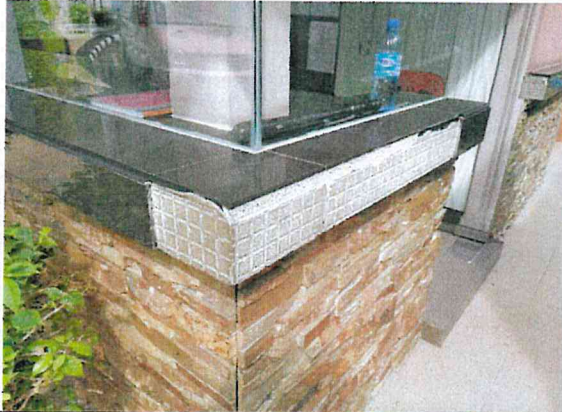
| No. Pelan Indikasi Kecacatan | 105 | Tingkat / Aras | Luaran |

| | | Lokasi | Pondok Pengawal |
| | | Elemen/ Komponen | Dinding |
| | | Pemasangan jubin yang kurang kemas | |

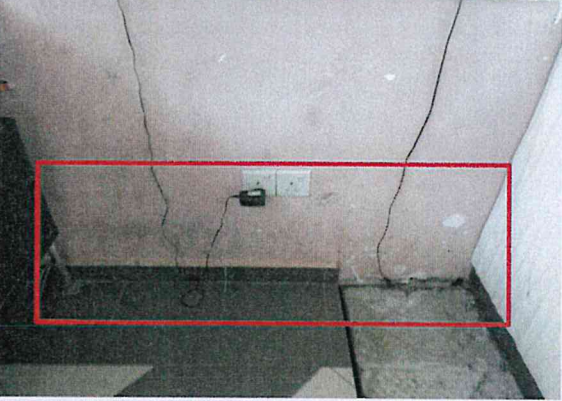
| No. Pelan Indikasi Kecacatan | 106 | Tingkat / Aras | Luaran |

| | | Lokasi | Pondok Pengawal |
| | | Elemen/ Komponen | Dinding |
| | | Faktor penggunaan | |

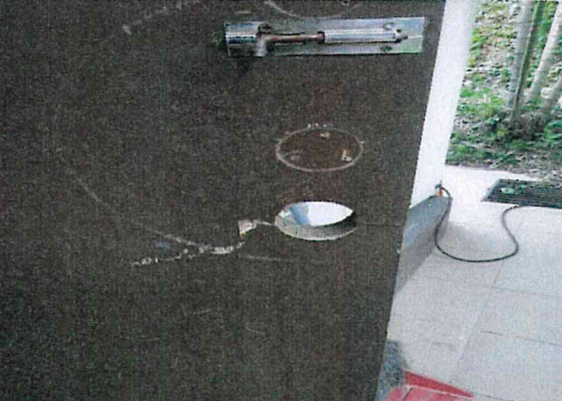
| No. Pelan Indikasi Kecacatan | 107 | Tingkat / Aras | Luaran |

| | | Lokasi | Pondok Pengawal |
| | | Elemen/ Komponen | Pintu |
| | | Faktor penggunaan | |

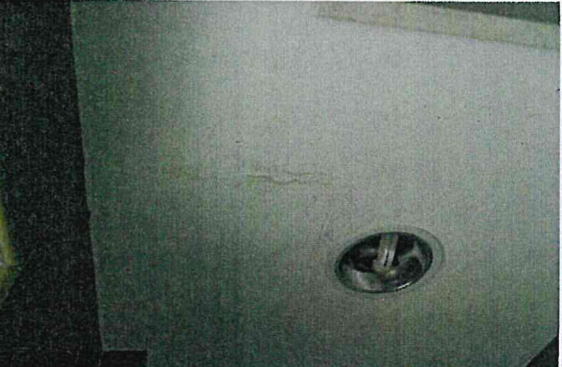
| No. Pelan Indikasi Kecacatan | 108 | Tingkat / Aras | Luaran |

| | | Lokasi | Pondok Pengawal |
| | | Elemen/ Komponen | Siling |

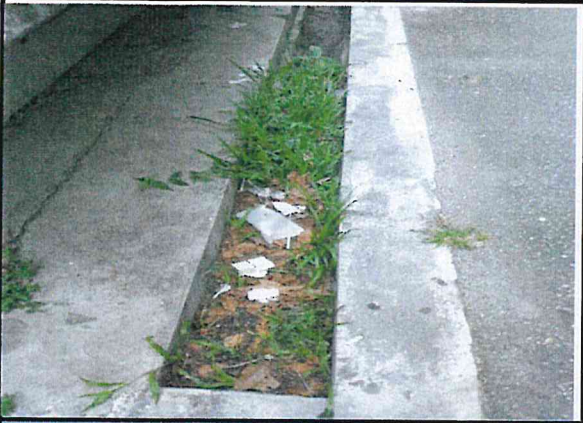
| No. Pelan Indikasi Kecacatan | 109 | Tingkat / Aras | Luaran |

| | | Lokasi | Rumah Pam |
| | | Elemen/ Komponen | Longkang |

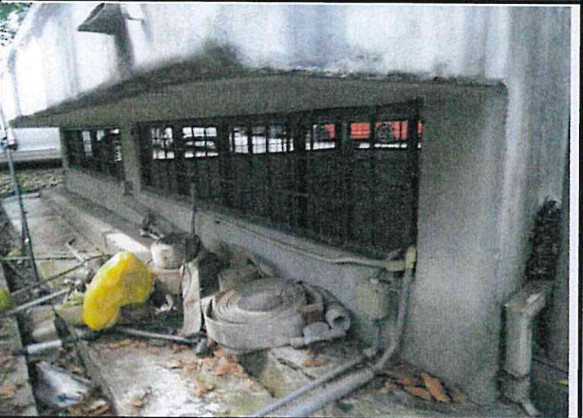
| No. Pelan Indikasi Kecacatan | 110 | Tingkat / Aras | Luaran |

| | | Lokasi | Rumah Pam |
| | | Elemen/ Komponen | Tingkap |

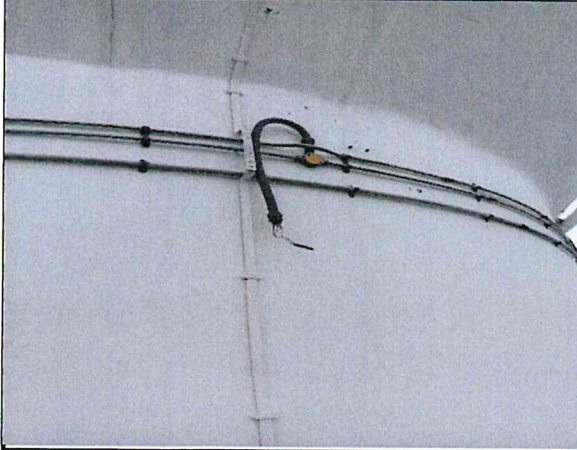
| No. Pelan Indikasi Kecacatan | 001 | Tingkat / Aras | TH 6 |

| | | Lokasi | Luar |
| | | Elemen/ Komponen | Lampu Limpah |

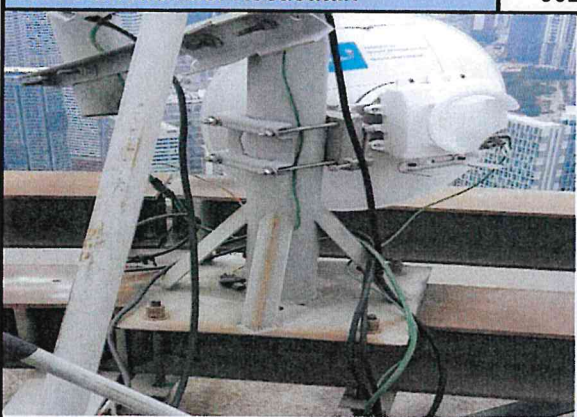
| No. Pelan Indikasi Kecacatan | 002 | Tingkat / Aras | TH 6 |

| | | Lokasi | Luar |
| | | Elemen/ Komponen | Pendawaian |

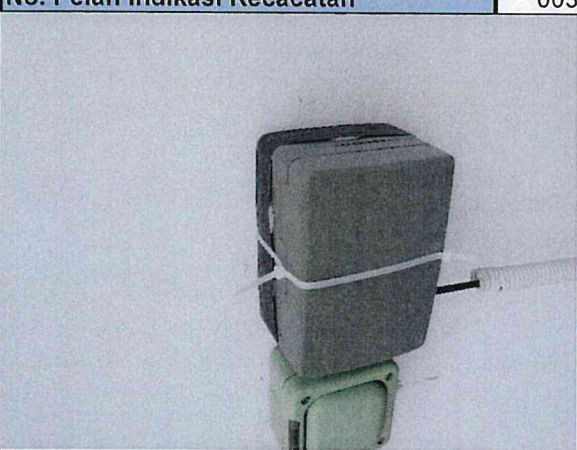
| No. Pelan Indikasi Kecacatan | 003 | Tingkat / Aras | TH 6 |

| | | Lokasi | Luar |
| | | Elemen/ Komponen | Kotak Sambungan |

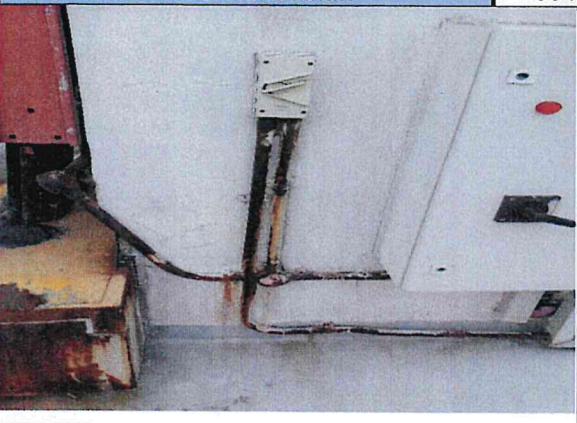
| No. Pelan Indikasi Kecacatan | 004 | Tingkat / Aras | TH 6 |

| | | Lokasi | Luar |
| | | Elemen/ Komponen | Sesalur |

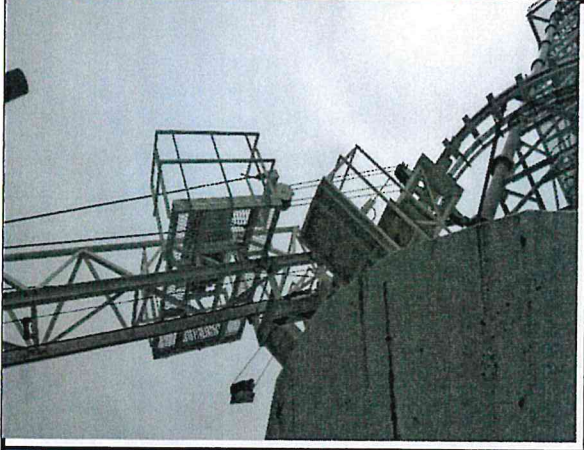
| No. Pelan Indikasi Kecacatan | 001 | Tingkat / Aras | TH 11 |

| | | Lokasi | Luar |
| | | Elemen/ Komponen | Kren |

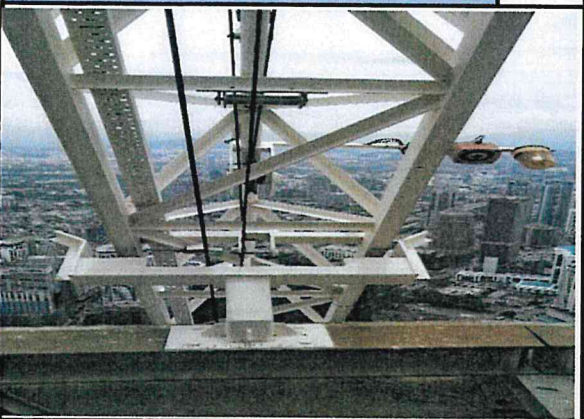
| No. Pelan Indikasi Kecacatan | 002 | Tingkat / Aras | TH 11 |

| | | Lokasi | Luar |
| | | Elemen/ Komponen | Wire Rope Cable |

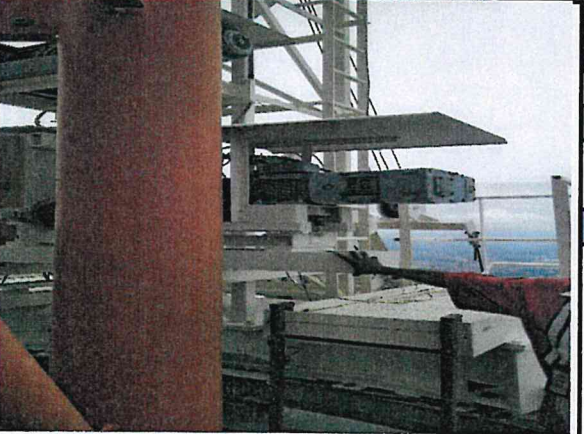
| No. Pelan Indikasi Kecacatan | 003 | Tingkat / Aras | TH 11 |

| | | Lokasi | Luar |
| | | Elemen/ Komponen | Hoist / Winch Motor |

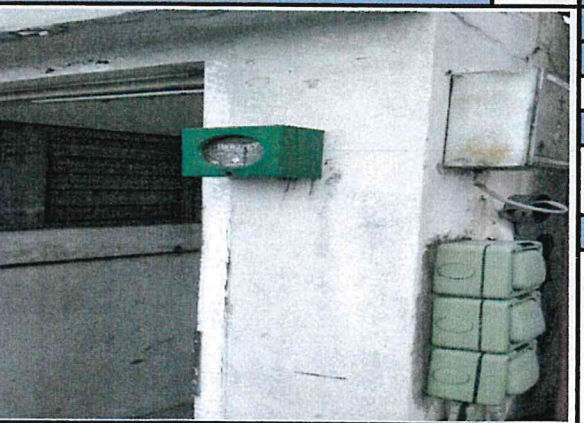
| No. Pelan Indikasi Kecacatan | 004 | Tingkat / Aras | TH 10 |

| | | Lokasi | Luar |
| | | Elemen/ Komponen | Sistem Pencegah Kebakaran |

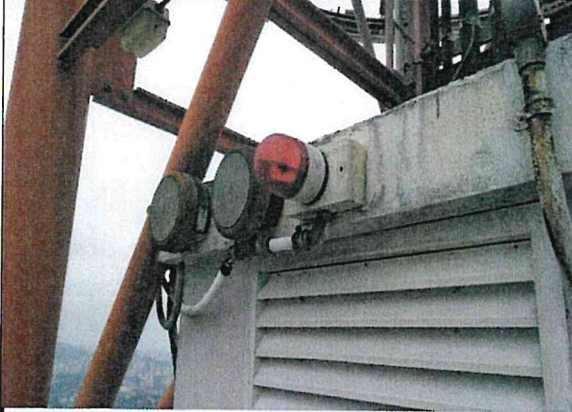
| No. Pelan Indikasi Kecacatan | 005 | Tingkat / Aras | TH 10 |

| | | Lokasi | Luar |
| | | Elemen/ Komponen | Fire Alarm / Flashing Light |

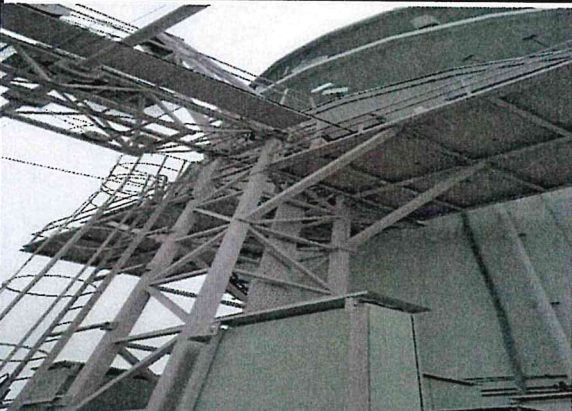
| No. Pelan Indikasi Kecacatan | 006 | Tingkat / Aras | TH 10 |

| | | Elemen/ Komponen | Struktur Platform Kren |
| | | Tiada penemuan kecacatan fizikal | |
| | | Tiada | |

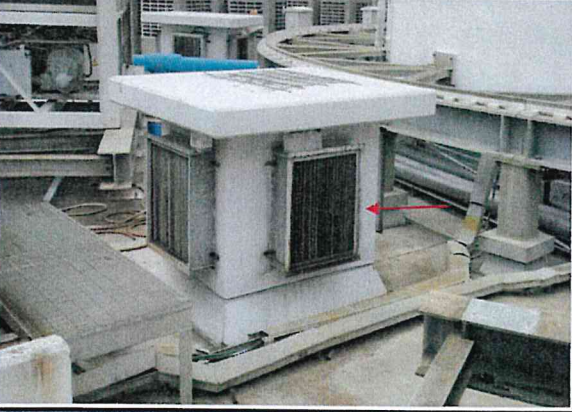
| No. Pelan Indikasi Kecacatan | 007 | Tingkat / Aras | TH 10 |

| | | Elemen/ Komponen | Air Grille |

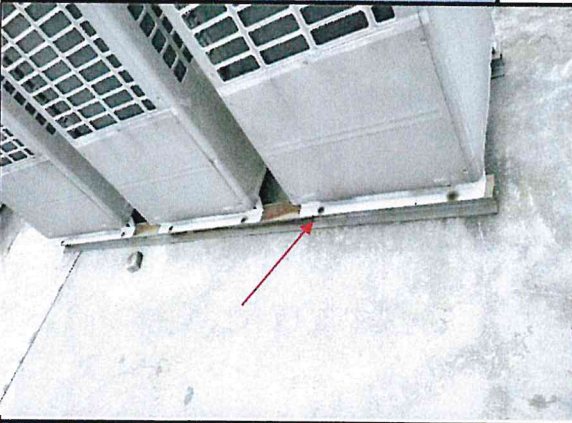
| No. Pelan Indikasi Kecacatan | 009 | Tingkat / Aras | TH 10 |

| | Elemen/ Komponen | | Outdoor Unit AC |
| | Kurang pemantauan kerja senggaraan | | |

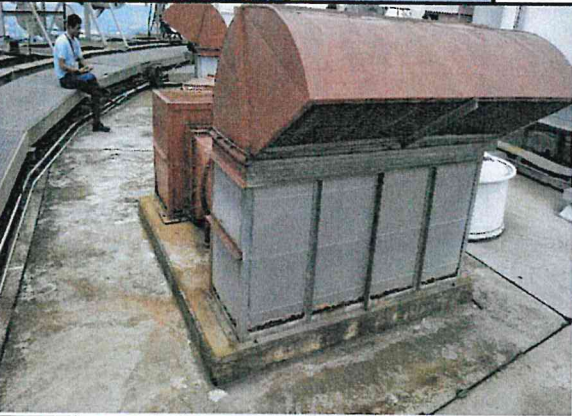
| No. Pelan Indikasi Kecacatan | 010 | Tingkat / Aras | TH 10 |

| | Elemen/ Komponen | | Ducting Exhaust Smoke |
| | Faktor cuaca | | |

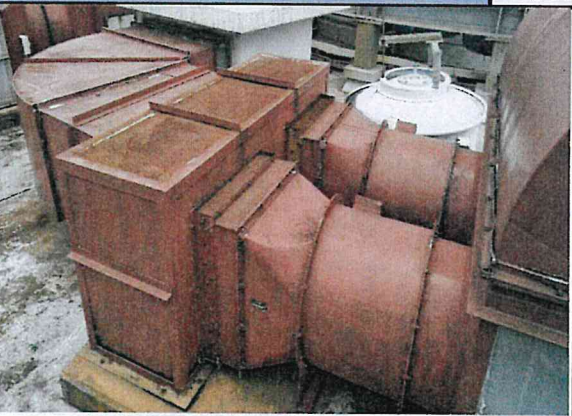
| No. Pelan Indikasi Kecacatan | 011 | Tingkat / Aras | TH 10 |

| | Elemen/ Komponen | | Ducting Exhaust Smoke |
| | Tidak diketahui | | |

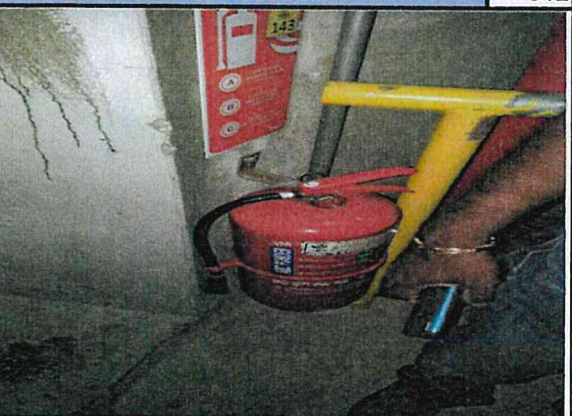
| No. Pelan Indikasi Kecacatan | 012 | Tingkat / Aras | TH 9 |

| | Elemen/ Komponen | | Alat Pemadam Api |

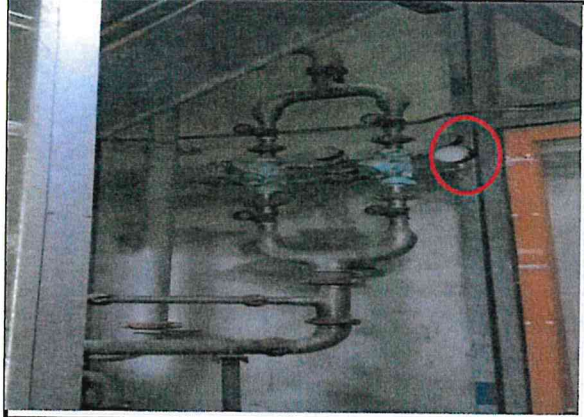
| No. Pelan Indikasi Kecacatan | 013 | Tingkat / Aras | TH 9 |

| | | Lokasi | Base Equipment |
| | | Elemen/ Komponen | Tolok Bacaan (Gauge) |

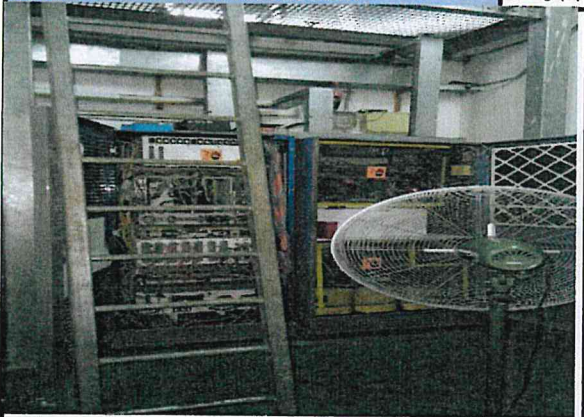
| No. Pelan Indikasi Kecacatan | 014 | Tingkat / Aras | TH 6 |

| | | Lokasi | Bilik Lif |
| | | Elemen/ Komponen | Lif Controller Board |

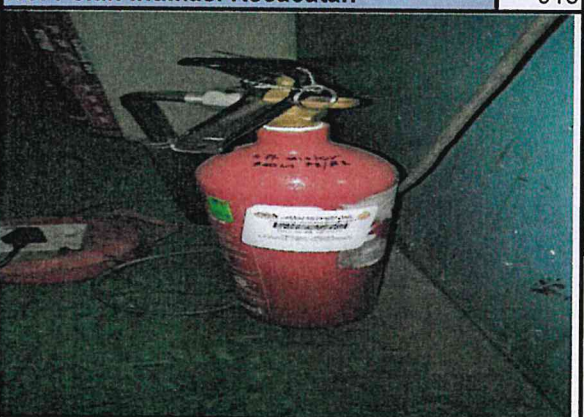
| No. Pelan Indikasi Kecacatan | 015 | Tingkat / Aras | TH 6 |

| | | Lokasi | Bilik Lif |
| | | Elemen/ Komponen | Alat Pemadam Api |

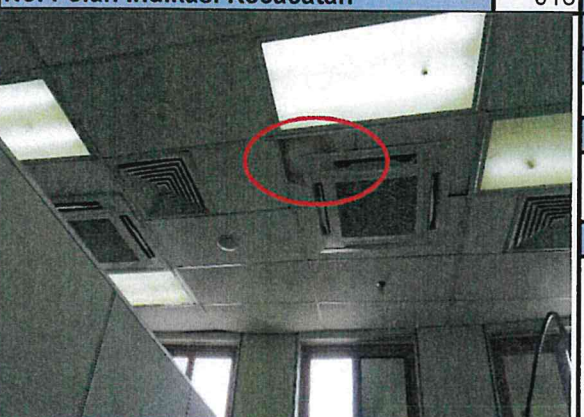
| No. Pelan Indikasi Kecacatan | 016 | Tingkat / Aras | TH 5 |

| | | Lokasi | Bilik Bengkel |
| | | Elemen/ Komponen | Cassette Unit |

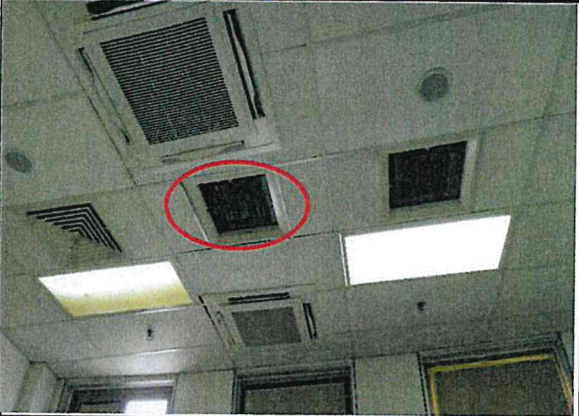
| No. Pelan Indikasi Kecacatan | 017 | Tingkat / Aras | TH 5 |

| | | Elemen/ Komponen | Grille Diffuser |
| | | Kelemahan kerja senggaraan | |

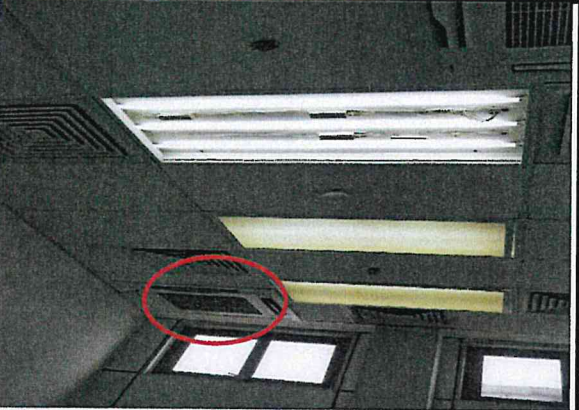
| No. Pelan Indikasi Kecacatan | 018 | Tingkat / Aras | TH 5 |

| | | Elemen/ Komponen | Cassette Unit |
| | | Kelemahan kerja senggaraan | |

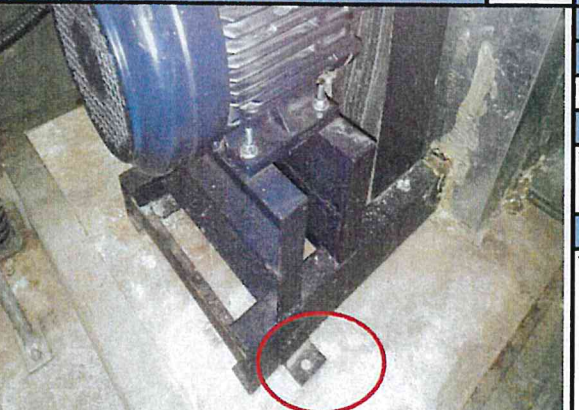
| No. Pelan Indikasi Kecacatan | 020 | Tingkat / Aras | TH 4 |

| | | Elemen/ Komponen | Motor |

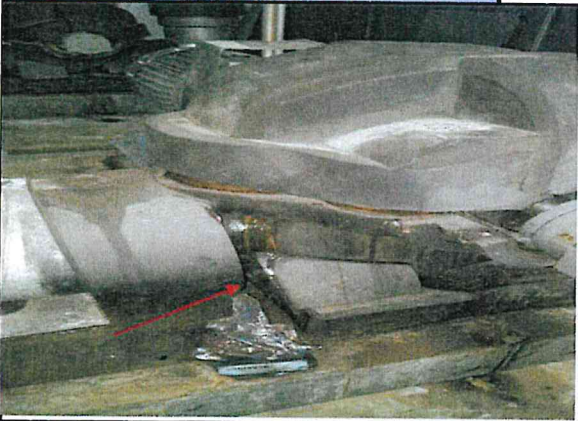
| No. Pelan Indikasi Kecacatan | 021 | Tingkat / Aras | TH 4 |

| | | Lokasi | Bilik AHU |
| | | Elemen/ Komponen | Pam |

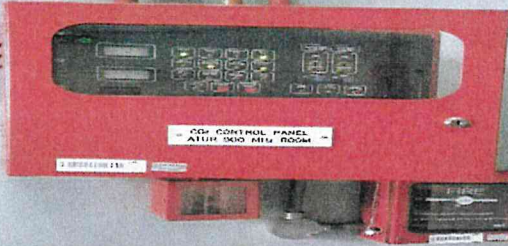
| No. Pelan Indikasi Kecacatan | 025 | Tingkat / Aras | TH 4 |

| | | Elemen/ Komponen | Panel Kawalan |
| Punca Kecacatan/kerosakan | | Perlu pemeriksaan lanjutan | |

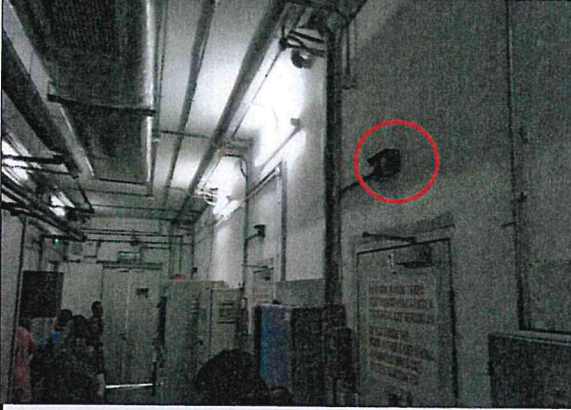
| No. Pelan Indikasi Kecacatan | 026 | Tingkat / Aras | TH 4 |

| | | Elemen/ Komponen | Indicator Light |
| Punca Kecacatan/kerosakan | | Bulb lampu tidak menyala | |

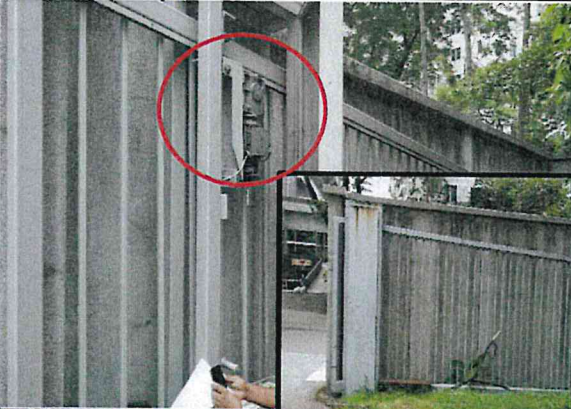
| No. Pelan Indikasi Kecacatan | 027 | Tingkat / Aras | Luar |

| | | Elemen/ Komponen | Pintu Masuk Utama |
| Punca Kecacatan/kerosakan | | Spesifikasi motor tidak bersesuaian dengan berat gate yang dibekalkan | |

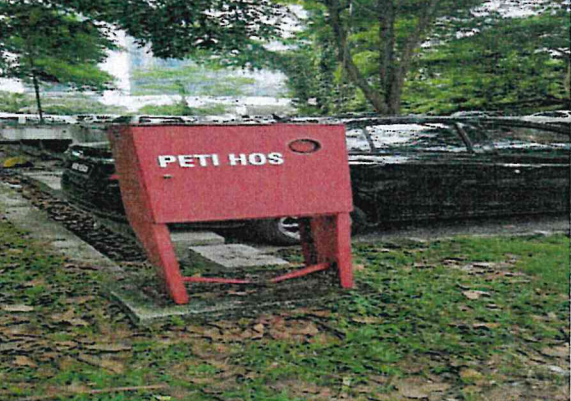
| No. Pelan Indikasi Kecacatan | 028 | Tingkat / Aras | Luar |

| | | Elemen/ Komponen | Kabinet Hos |

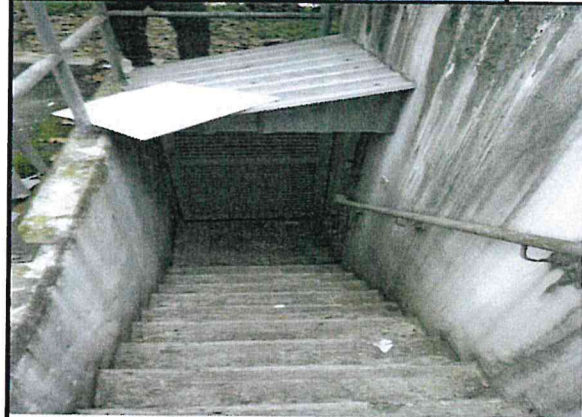
| No. Pelan Indikasi Kecacatan | 029 | Tingkat / Aras | Luar |

| | | Lokasi | Rumah Pam |
| | | Elemen/ Komponen | Label Petunjuk |

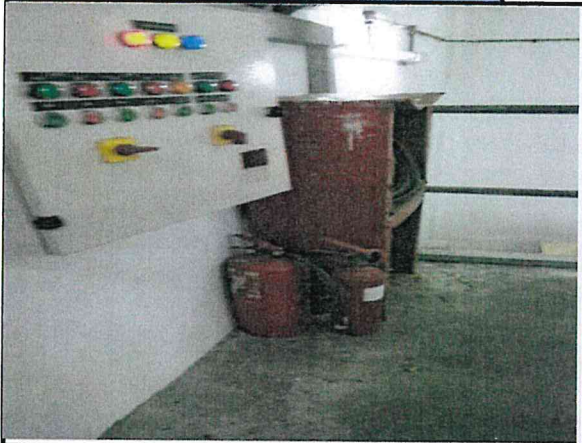
| No. Pelan Indikasi Kecacatan | 030 | Tingkat / Aras | Luar |

| | | Lokasi | Rumah Pam |
| | | Elemen/ Komponen | Kabinet Hos / Alat Pemadam Api |

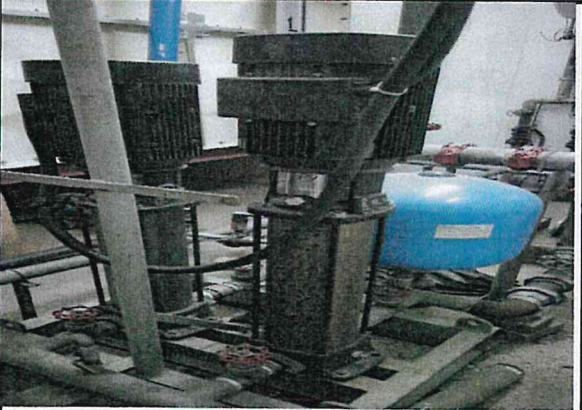
| No. Pelan Indikasi Kecacatan | 031 | Tingkat / Aras | Luar |

| | | Elemen/ Komponen | Pam Air |

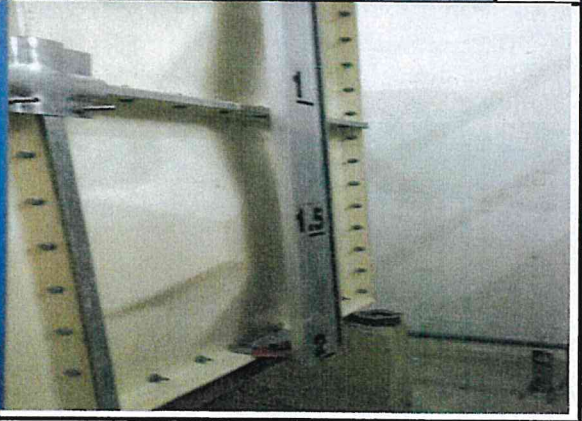
| No. Pelan Indikasi Kecacatan | 032 | Tingkat / Aras | Luar |

| | | Lokasi | Rumah Pam |
| | | Elemen/ Komponen | Tangki Air |

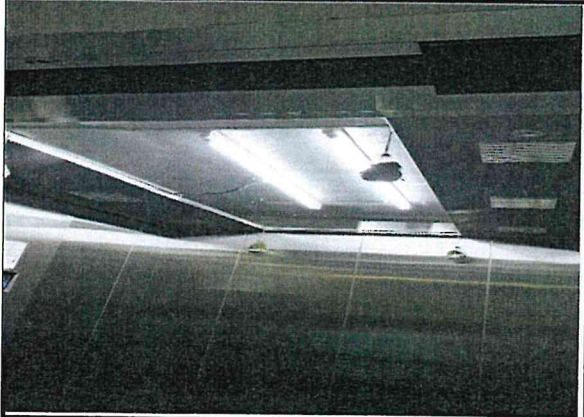
| No. Pelan Indikasi Kecacatan | 033 | Tingkat / Aras | Luar |

| | | Lokasi | Lif |
| | | Elemen/ Komponen | Lif Car |

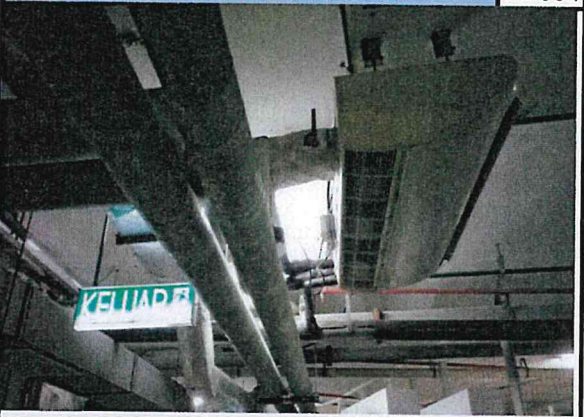
| No. Pelan Indikasi Kecacatan | 034 | Tingkat / Aras | Aras Bawah |

| | | Lokasi | Bilik Utiliti |
| | | Elemen/ Komponen | Ceiling Mounted |

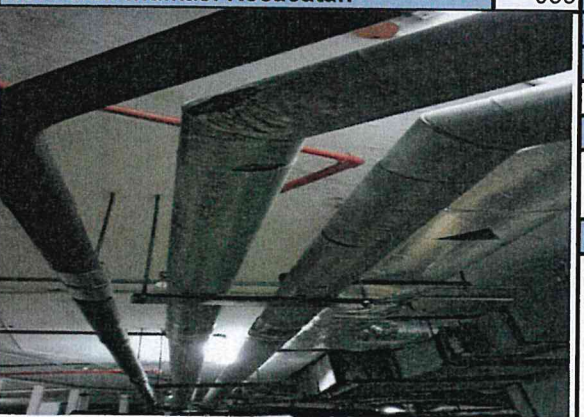
| No. Pelan Indikasi Kecacatan | 035 | Tingkat / Aras | Aras Bawah |

| | | Lokasi | Bilik Utiliti |
| | | Elemen/ Komponen | Chiller |

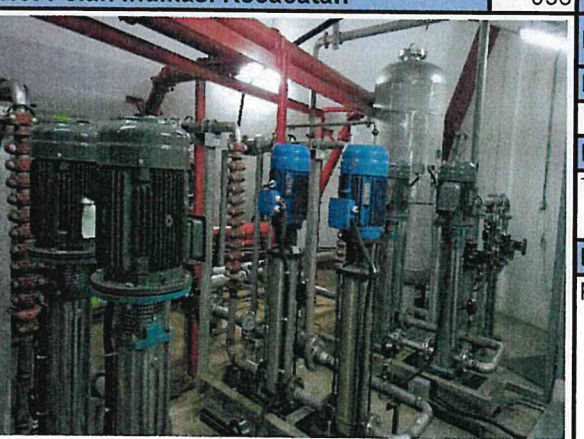
| No. Pelan Indikasi Kecacatan | 036 | Tingkat / Aras | Aras Bawah |

| | | Lokasi | Bilik Pam Pencegah Kebakaran |
| | | Elemen/ Komponen | Motor Pam |

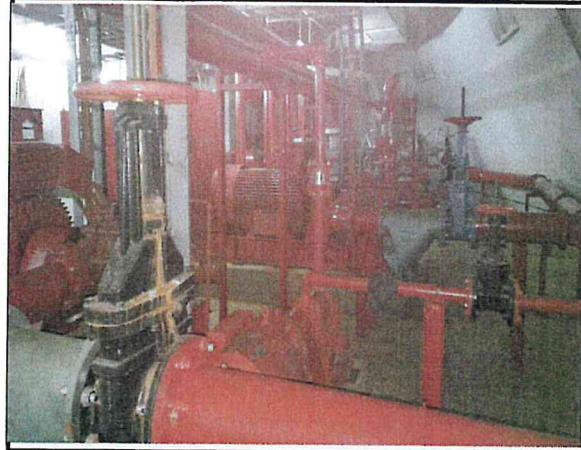
| No. Pelan Indikasi Kecacatan | 037 | Tingkat / Aras | Aras Bawah |

| | Lokasi | | Bilik Pam Pencegah Kebakaran |
| | Elemen/ Komponen | | Pam Hose Reel |

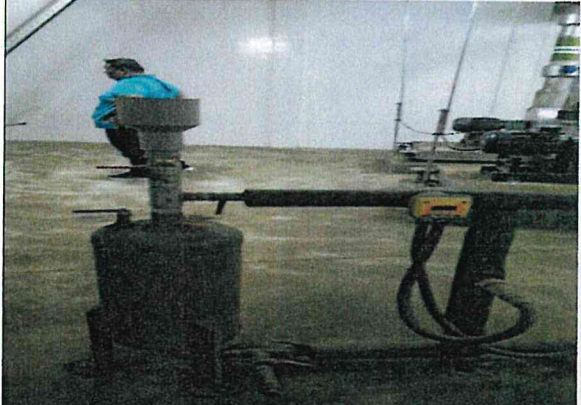
| No. Pelan Indikasi Kecacatan | 038 | Tingkat / Aras | Aras Bawah |

| | Elemen/ Komponen | | Pressure Tank |

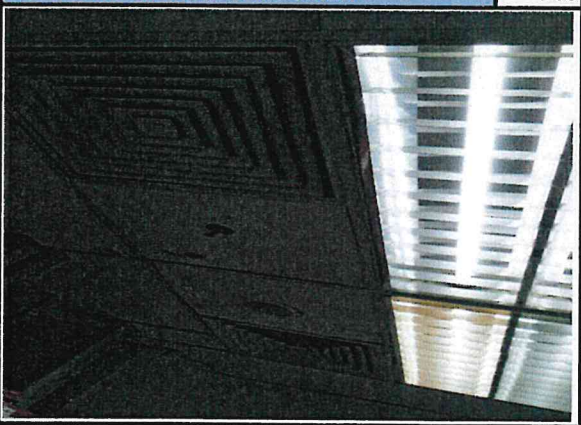
| No. Pelan Indikasi Kecacatan | 040 | Tingkat / Aras | TH1 |

| | Lokasi | | Bilik kawalan |
| | Elemen/ Komponen | | Outlet Diffuser |

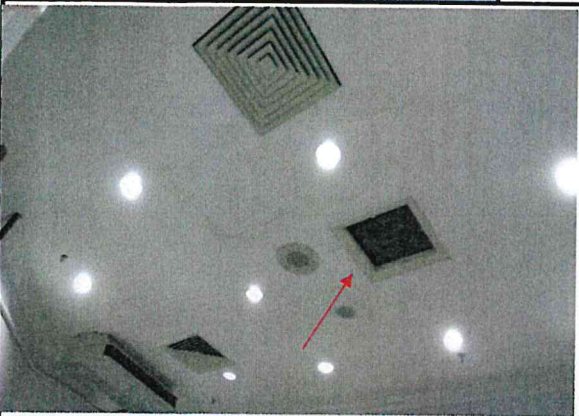
| No. Pelan Indikasi Kecacatan | 041 | Tingkat / Aras | TH1 |

| | | Elemen/ Komponen | Grille Diffuser |
| | | Kelemahan pemantauan dan kerja senggaraan | |

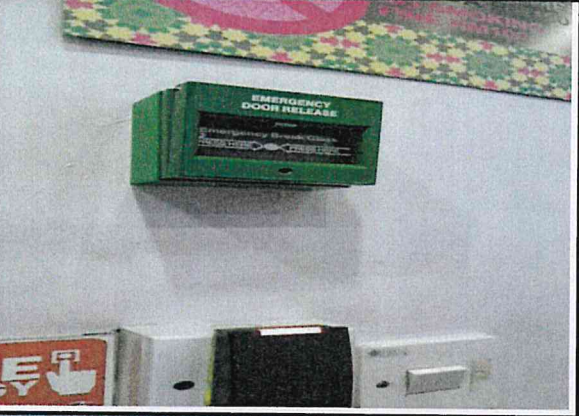
| No. Pelan Indikasi Kecacatan | 042 | Tingkat / Aras | TH1 |

| | | Elemen/ Komponen | Break Glass |
| | | Vandalisme | |

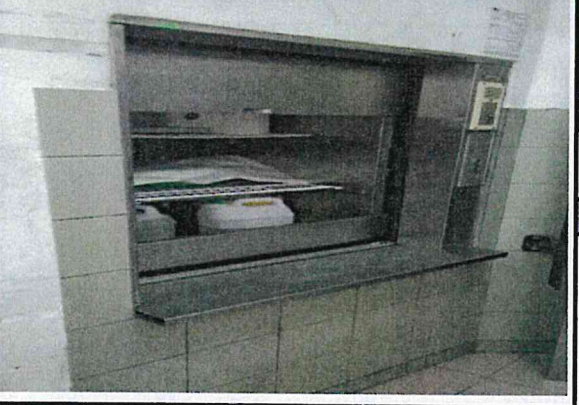
| No. Pelan Indikasi Kecacatan | 043 | Tingkat / Aras | TH1 |

| | | Elemen/ Komponen | Dumbwaiter |

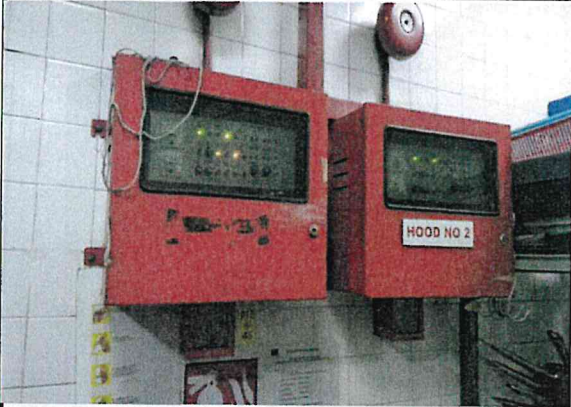
| No. Pelan Indikasi Kecacatan | 045 | Tingkat / Aras | TH1 |

| | | Elemen/ Komponen | Fire alarm |
| Kelemahan kerja senggaraan | | | |

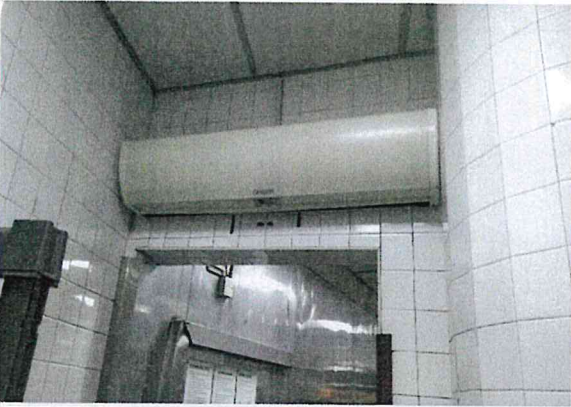
| No. Pelan Indikasi Kecacatan | 046 | Tingkat / Aras | TH1 |

| | | Elemen/ Komponen | Air Curtain |
| Kelemahan pemantauan kerja senggaraan | | | |

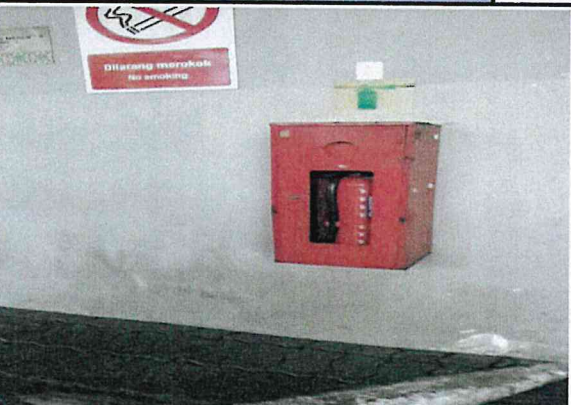
| No. Pelan Indikasi Kecacatan | 047 | Tingkat / Aras | Luar |

| | | Elemen/ Komponen | Alat Pemadam Api |
