**JABATAN KERJA RAYA MALAYSIA**

# ***LAPORAN “LESSON LEARNED”***

## **PROJEK PEMBINAAN INFRASTRUKTUR BAGI PESAWAT HELIKOPTER DI PANGKALAN UDARA: PAKEJ 1 PANGKALAN UDARA TUDM KUANTAN, PAHANG (TENDER SEMULA)**

**SEPTEMBER 2021**

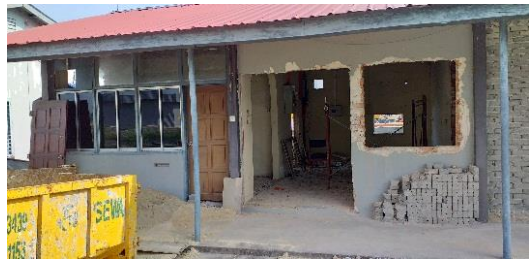
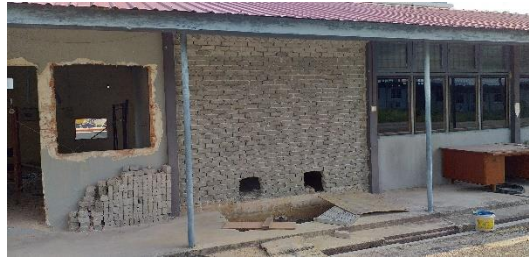
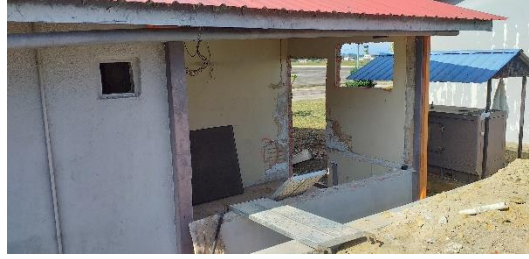
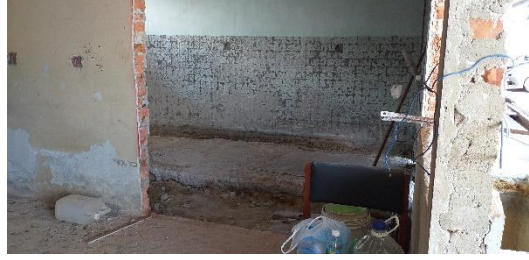
| Gambar | Komponen | Elektrik | |
|---|---|---|--|
| <br><br>Bangunan sedia ada (bilik MDF) yang perlu dinaiktaraf.<br><br> | Lokasi | Bangunan Core Switch | |

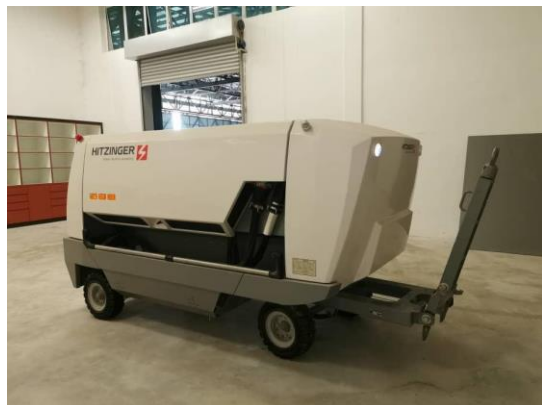
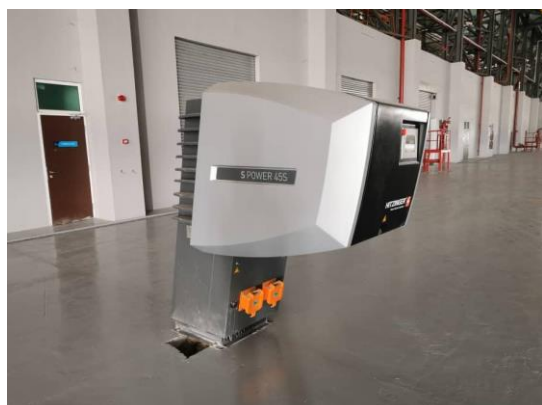
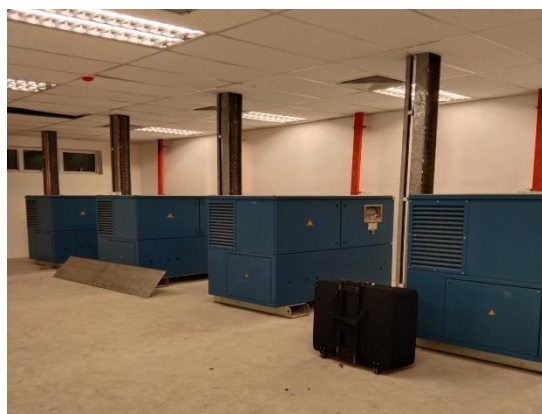
| | Sistem <i>Frequency Converter</i> yang telah siap dipasang oleh kontraktor terdahulu mengalami kerosakan. | |
| | Di dalam BQ, kerja <i>Testing &amp; Commissioning</i> (T&C) dan kerja pembaikan sistem FC sahaja dinyatakan. | |
| | Setelah T&C dilaksanakan didapati sistem FC tersebut telah rosak sepenuhnya kerana tidak digunakan dan terbiar lama. | |

| | Bagi item kerja yang melibatkan sistem terutamanya berkaitan perkakasan elektronik, perlu dipastikan item mengganti semula sistem sedia ada perlu dinyatakan di dalam BQ dengan syarat T&C dilaksanakan terlebih dahulu. Jika hasil T&C mendapati sistem tersebut masih boleh digunakan maka item kerja penggantian akan digugurkan (omit) daripada kontrak. | |
| | Ini kerana, perkakasan elektronik jika tidak digunakan atau terbiar lama akan menjadi rosak. | |

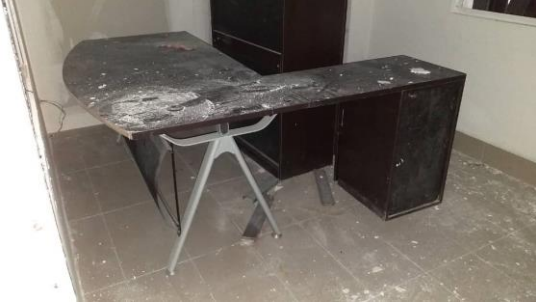
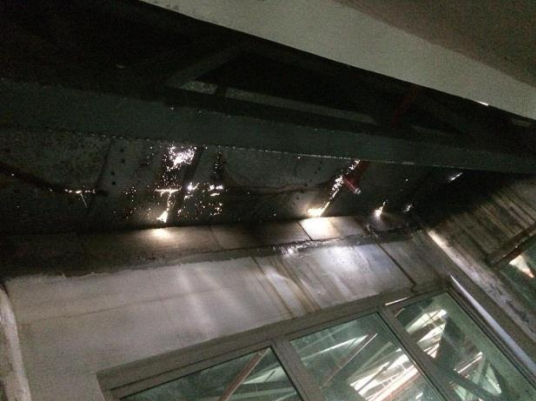
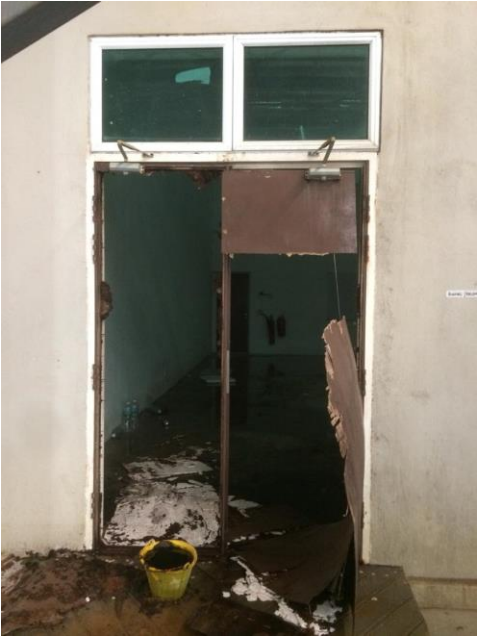
| Gambar | Komponen | Awam |
|---|---|---|
| | <p>Kerosakan pada perabot, komponen-komponen bangunan seperti pintu dan <i>partition wall</i> terjadi akibat kebocoran bumbung bangunan.</p> <p>Ianya perlu diganti baru tetapi item tidak diambilkira di dalam BQ kerana telah disediakan oleh kontraktor terdahulu.</p> | |

| Gambar | Komponen | Awam |
|---|---|---|
| | <p>Dicadangkan apabila sesuatu projek itu dijangka akan di <i>terminate</i> kontraktornya, pasukan projek hendaklah melaksanakan / menyediakan senarai <i>inventory</i> perabot-perabot serta peralatan-peralatan dan komponen-komponen yang telah disediakan oleh kontraktor terdahulu.</p> <p>Selain itu, perabot-perabot serta peralatan-peralatan yang telah ditinggalkan perlulah di simpan dan dilindungi dengan sebaiknya agar tidak rosak atau hilang dicuri terutamanya pada item yang telah diperakukan dan dibayar kepada kontraktor terdahulu.</p> | |

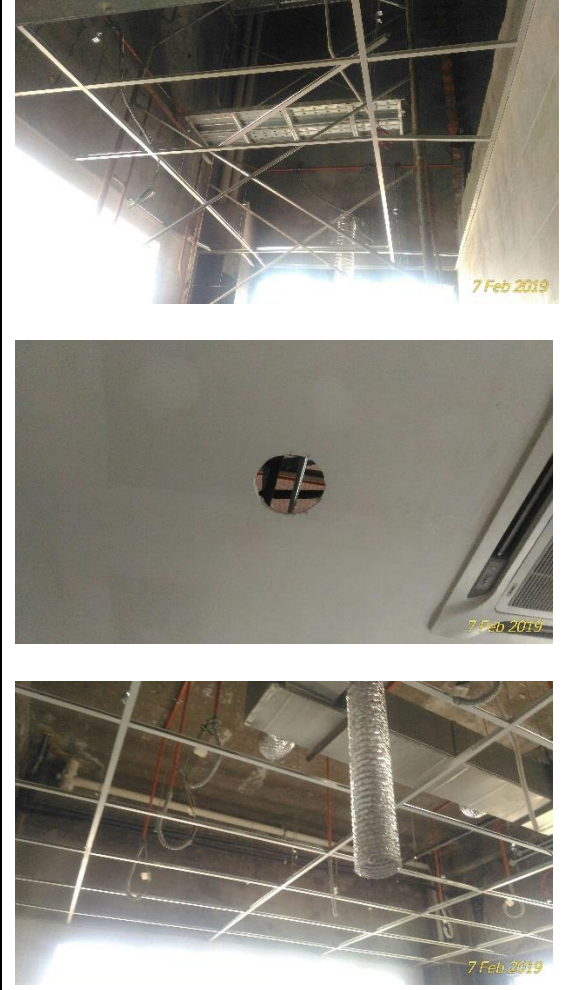
| Gambar | Komponen | Elektrik |
| | <b>Lokasi</b> | Bangunan Hangar dan Sekolah Sistem |
| | <b>Butiran Ketidakpatuhan :</b> | |
| | | A - Ketidakpatuhan Spesifikasi / Lukisan |

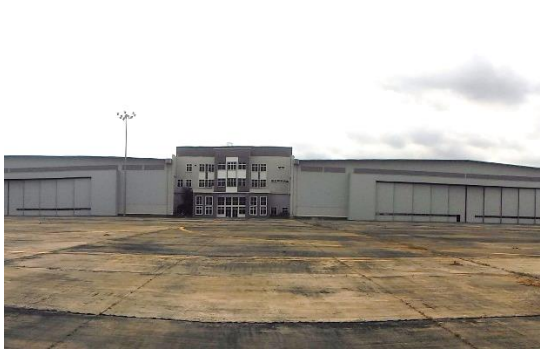
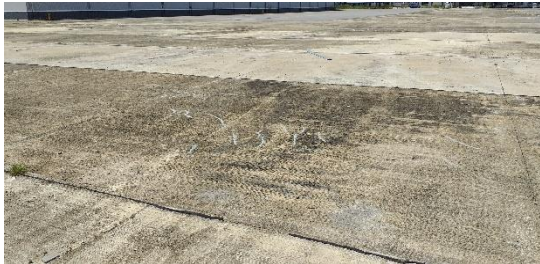
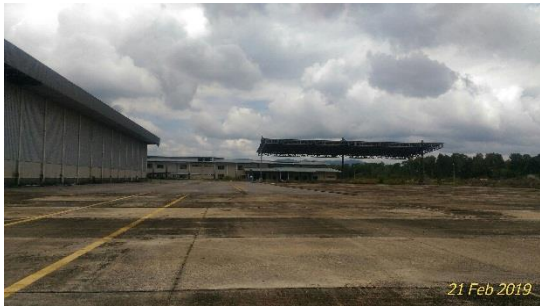
| Gambar | Komponen | Awam |
|---|---|---|
| | <p><i>Expansion Joint (EJ)</i> di struktur lantai bangunan Hangar yang telah dipasang oleh kontraktor terdahulu telah mereput kerana sekian lama dibiarkan tanpa penyenggaraan.</p> <p>Penting untuk menggantikan EJ ini bagi melindungi dan mengurangkan keretakan dan mengekalkan keseragaman struktur lantai bangunan Hangar tersebut.</p> | |

| Gambar | Komponen | Awam |
|---|---|---|
| | <p>EJ ini perlu diperincikan dan dimasukkan ke dalam kontrak ini agar dapat mengelakkan kerosakan harta benda awam dan kerugian yang besar.</p> <p>Dicadangkan pihak perekabentuk mengkaji juga item-item yang telah disiapkan oleh kontraktor terdahulu yang mana melibatkan bahaya kepada nyawa, kerosakan harta benda dan kerugian yang akan ditanggung oleh pihak pelanggan bagi menilai kemungkinan-kemungkinan kerosakan dan implikasinya.</p> | |

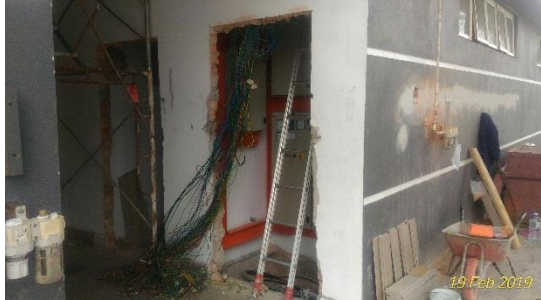
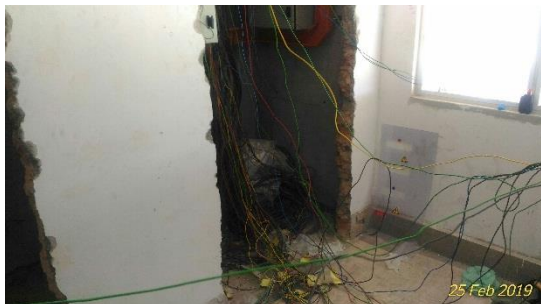
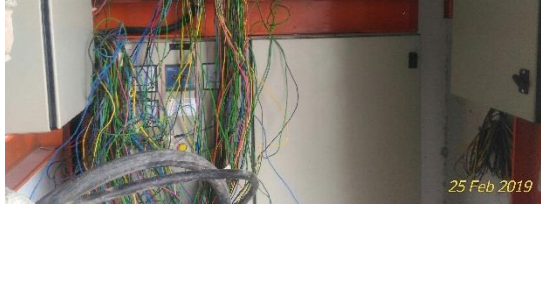
| Gambar | Komponen | Elektrik |
|---|---|---|
| | <p>Pendawaian litar akhir yang dipasang kontraktor terdahulu tidak mengikut spesifikasi yang ditetapkan.</p> <p>Ini mengakibatkan bangunan terdedah kepada bahaya dan mengancam keselamatan pengguna.</p> | |

| Gambar | Komponen | Elektrik |
|---|---|---|
| | <p>Kerja-kerja pendawaian litar perlu diperincikan dan dimasukkan ke dalam kontrak ini agar dapat mengelakkan ancaman keselamatan pengguna bangunan tersebut.</p> <p>Dicadangkan bagi projek-projek yang ditender semula perlu diperuntukkan kos awalan bagi pelaksanaan kerja-kerja T&amp;C agar dapat memastikan keadaan sebenar sistem atau pendawaian litar.</p> | |

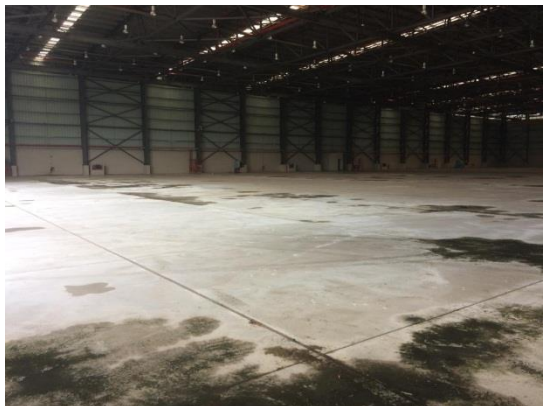
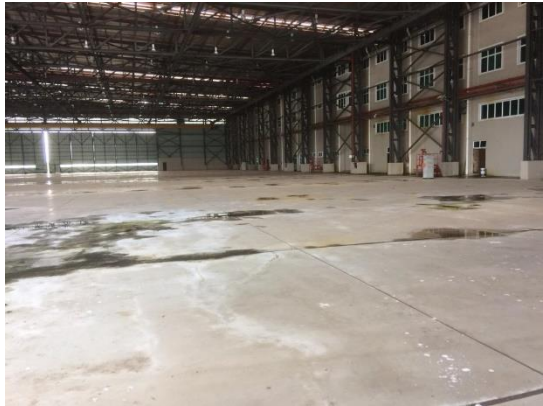
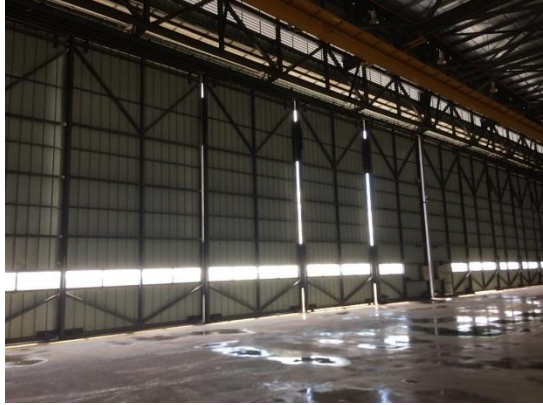
| Gambar | Komponen | Awam |
|---|---|---|
| | <p>Kerja pemasangan <i>epoxy</i> adalah dalam skop menyiapkan baki kerja kontraktor terdahulu.</p> <p>Kuantiti kerja pemasangan <i>epoxy</i> pada bangunan Hangar di dalam BQ adalah tidak mencukupi kerana didapati <i>epoxy</i> sedia ada ditapak telah rosak disebabkan air bertakung kerana kebocoran bumbung Hangar selama dalam tempoh projek terbiar.</p> | |

| Gambar | Komponen | Awam |
|---|---|---|
| | <p>Pemasangan <i>epoxy</i> diperincikan dan dimasukkan ke dalam kontrak ini kerana ketidaksempurnaan pemasangannya akan menyebabkan kerosakan teruk pada lantai Hangar apabila terdapat tumpahan minyak dari pesawat atau semasa kerja penyenggaraan pesawat dilakukan boleh menyebabkan kerugian harta benda pelanggan (tayar helikopter cepat rosak).</p> | |
| | <p>Dicadangkan pihak perekabentuk mengkaji juga item-item yang disiapkan separuh jalan oleh kontraktor terdahulu yang mana menglibatkan bahaya kepada nyawa, kerosakan harta benda dan kerugian yang akan ditanggung oleh pihak pelanggan bagi menilai kemungkinan-kemungkinan kerosakan dan implikasinya.</p> | |

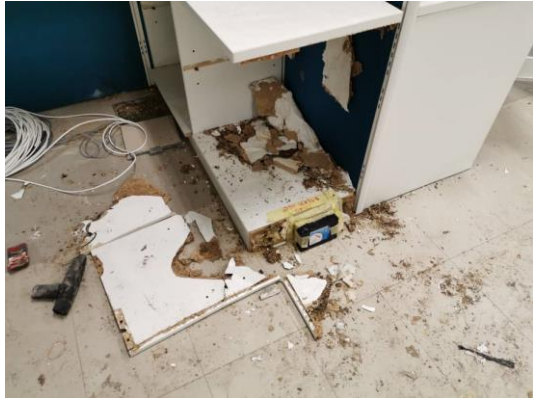
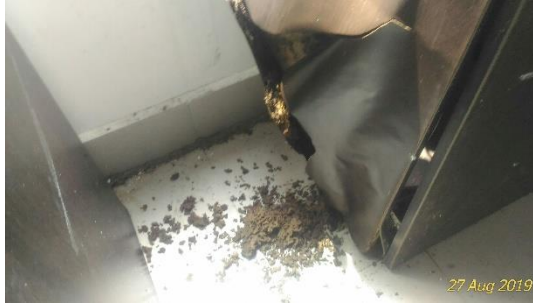
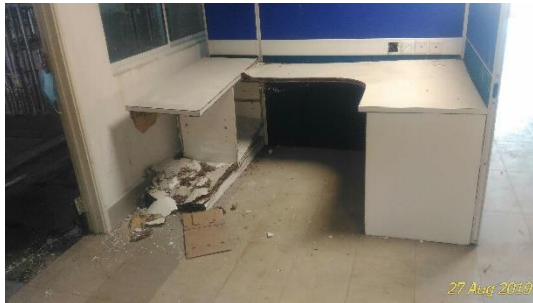
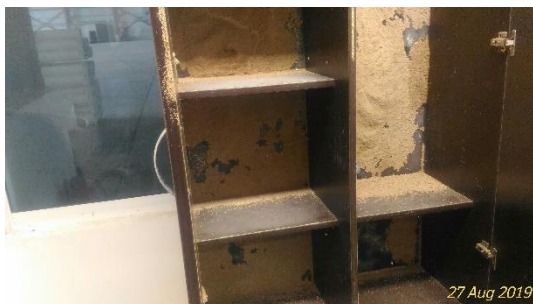
| Gambar | Komponen | Awam |
|---|---|---|
| | <p>Perabot-perabot dan pintu bangunan rosak dimakan anai-anai.</p> <p>Kerja-kerja anti-termite telah dilaksanakan sebelum ini oleh kontraktor terdahulu dimana tempoh jaminannya telah tamat.</p> | |

| Gambar | Komponen | Awam |
|---|---|---|
| | <p>Pemeriksaan terperinci dilakukan di tapak bagi mengesan aktiviti serangan anai-anai dan dimasukkan ke dalam kontrak ini agar dapat mengelakkan ancaman nyawa, kerosakan harta benda dan kerugian kepada pelanggan.</p> | |
| | <p>Dicadangkan pihak perekabentuk mengkaji juga item-item yang telah disiapkan oleh kontraktor terdahulu yang mana menglibatkan bahaya kepada nyawa, kerosakan harta benda dan kerugian yang akan ditanggung oleh pihak pelanggan bagi menilai kemungkinan-kemungkinan kerosakan dan implikasinya.</p> | |

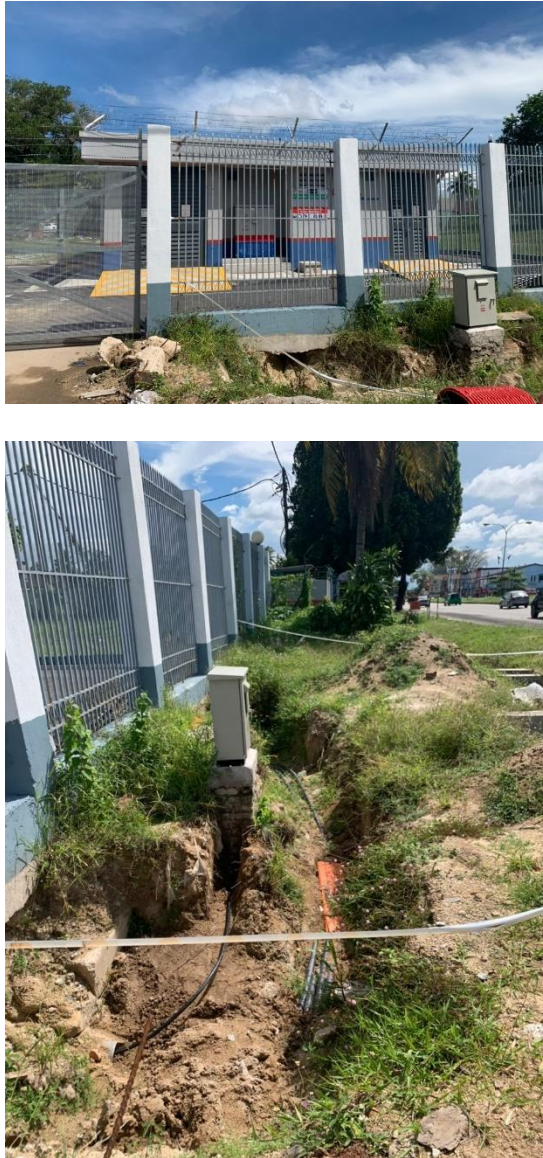
| Gambar | Komponen | Elektrik |
| | Lokasi | Bangunan SSU |
| | Butiran Ketidakpatuhan : | |
| | | A - Ketidakpatuhan Spesifikasi / Lukisan |
