Projek : Bangunan Lembaga Hasil Dalam Negeri, Kota Kinabalu, Sabah
Perkara : Laporan Pemeriksaan Geoteknik

**DRAF LAPORAN PEMERIKSAAN GEOTEKNIK
BANGUNAN LEMBAGA HASIL DALAM NEGERI
KOTA KINABALU , SABAH**

Laporan ini ditulis bagi mengemukakan hasil pemeriksaan yang telah dijalankan oleh Unit Geoteknik Forensik tentang masalah mendapan tanah pada apron bangunan Lembaga Hasil Dalam Negeri Kota Kinabalu.

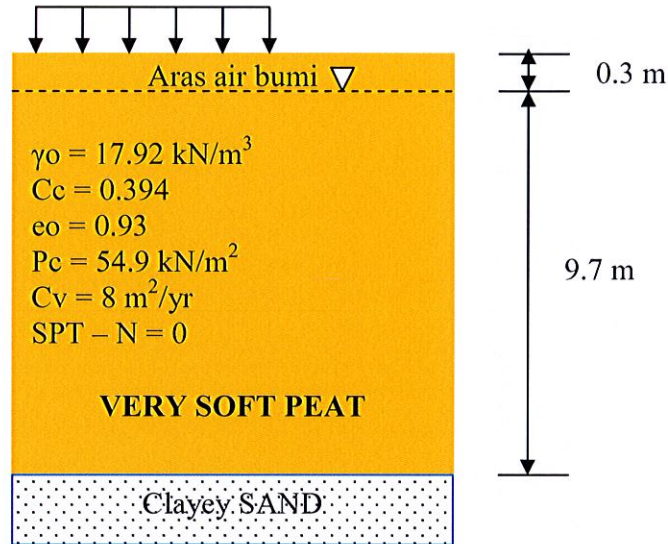
Rajah 1 - Lakaran lapisan tanah dan beban dari apron

Beban dari apron = 10 kN/m^2

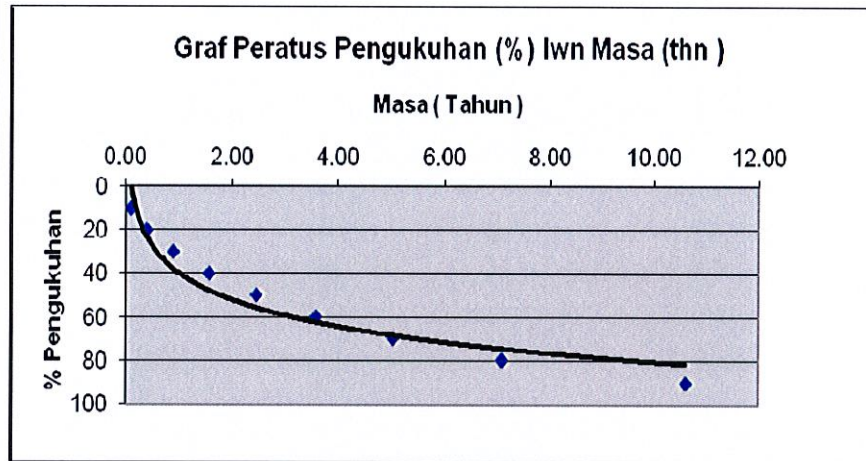
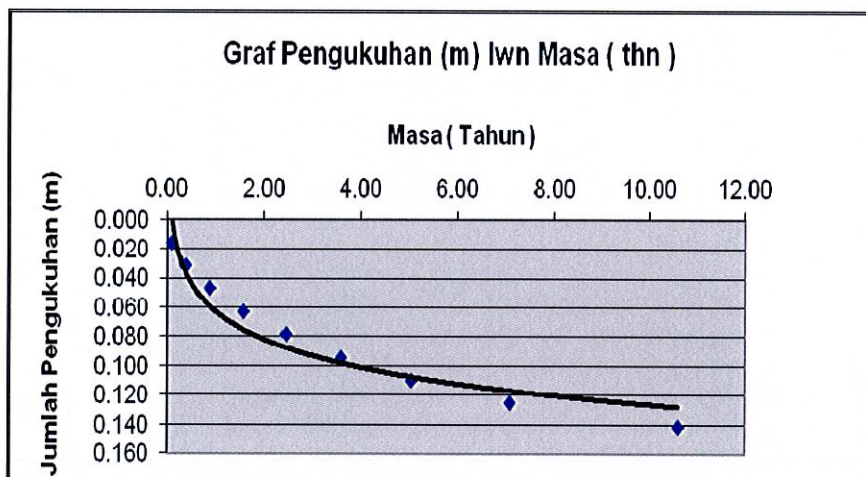
Berdasarkan pengiraan yang dibuat, mendapan masih aktif. Anggaran peratus mendapan yang masih berlaku adalah sekitar 80 %. Anggaran jumlah mendapan yang berlaku ketika ini adalah 0.126 mm dan boleh mencapai nilai maksimum sekitar 0.15m. Mendapan tanah akan berhenti dengan bacaan seragam pada tahun ke 10 dengan jumlah peratusan 90% pengukuhan.

Pemerhatian yang dibuat di tapak, mendapan tanah yang terjadi adalah sekitar 10 cm hingga 15 cm.
