## LAPORAN GEOTEKNIK

**LAPORAN AKHIR SIASATAN LANJUT KAJIAN GEOTEKNIKAL BAGI  
MASALAH TIANG PATAH DI TINGKAT BAWAH BLOK 4, FLET TAMAN JAYA,  
SKUDAI, JOHOR DARUL TAKZIM**

Unit Geoteknik (Forensik)  
Cawangan Struktur, Geoteknik Dan Jambatan  
Ibu Pejabat JKR Malaysia  
Tkt. 10 Menara Tun Ismail Mohamed Ali  
No. 25 Jalan Raja Laut  
50350 Kuala Lumpur.

FEB 2007

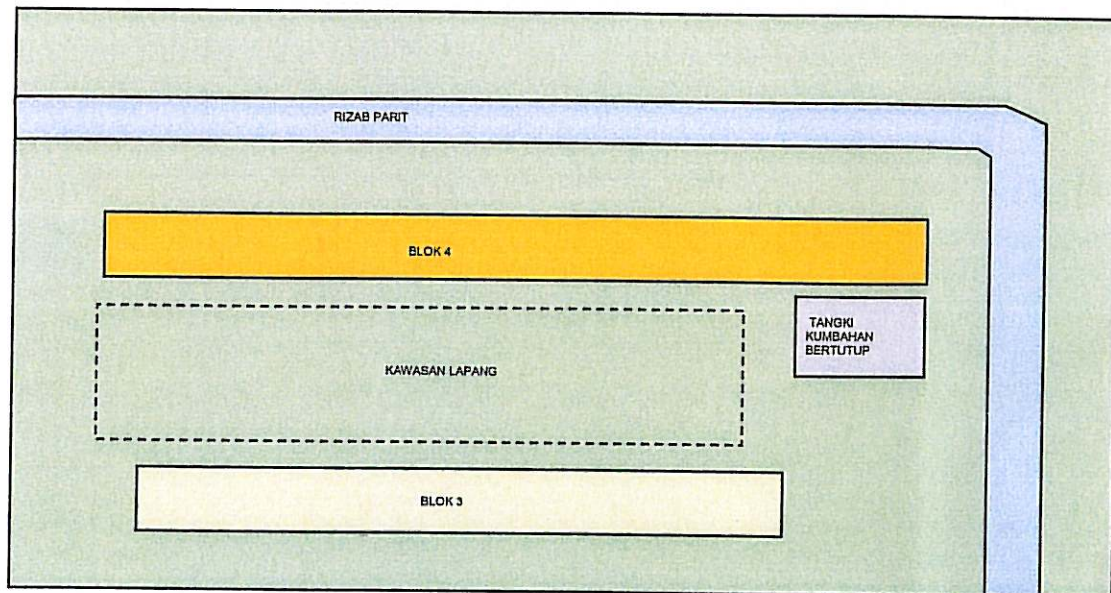
Rajah 2a menunjukkan lakaran susunatur Blok 4, Flet Taman Jaya, Skudai

Blok 4 yang telah mengalami kegagalan tiang terletak berhampiran rizab parit (**Rajah 2a**). Unit yang terlibat adalah unit kelima dikira dari sebelah rizab parit.

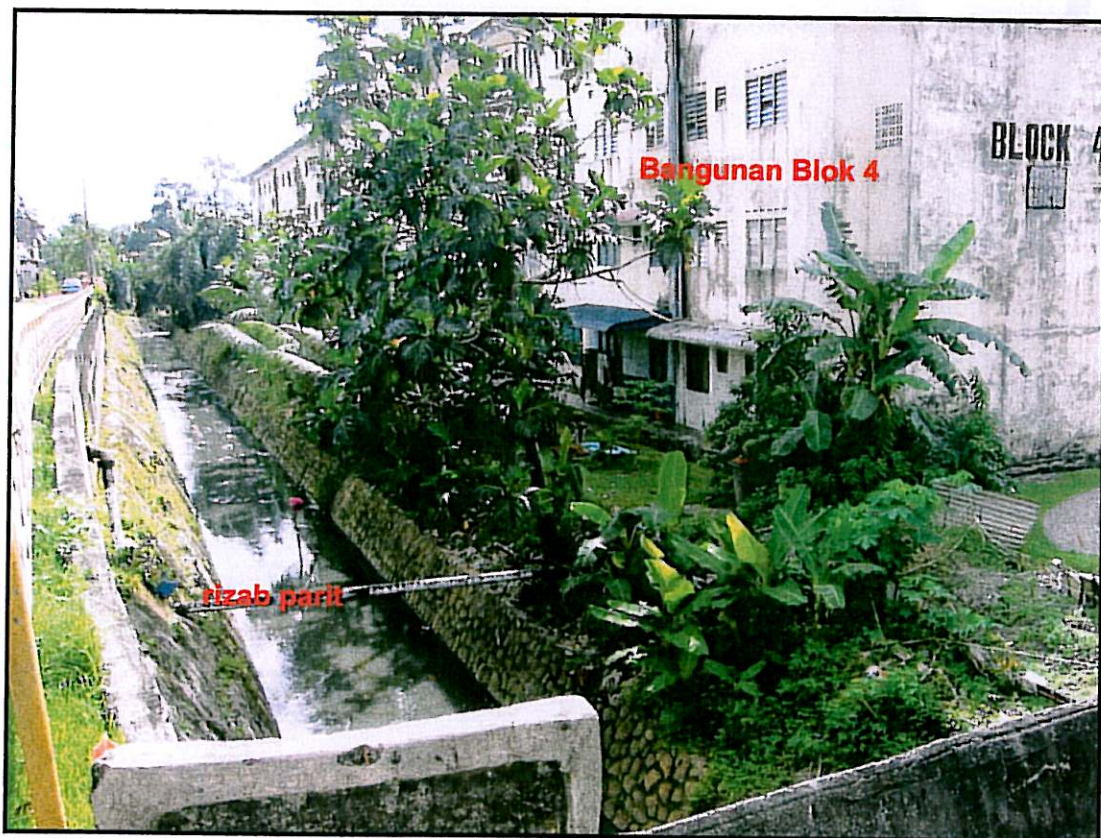
Foto 2a menunjukkan bangunan Blok 4 yang terletak berhampiran rizab parit

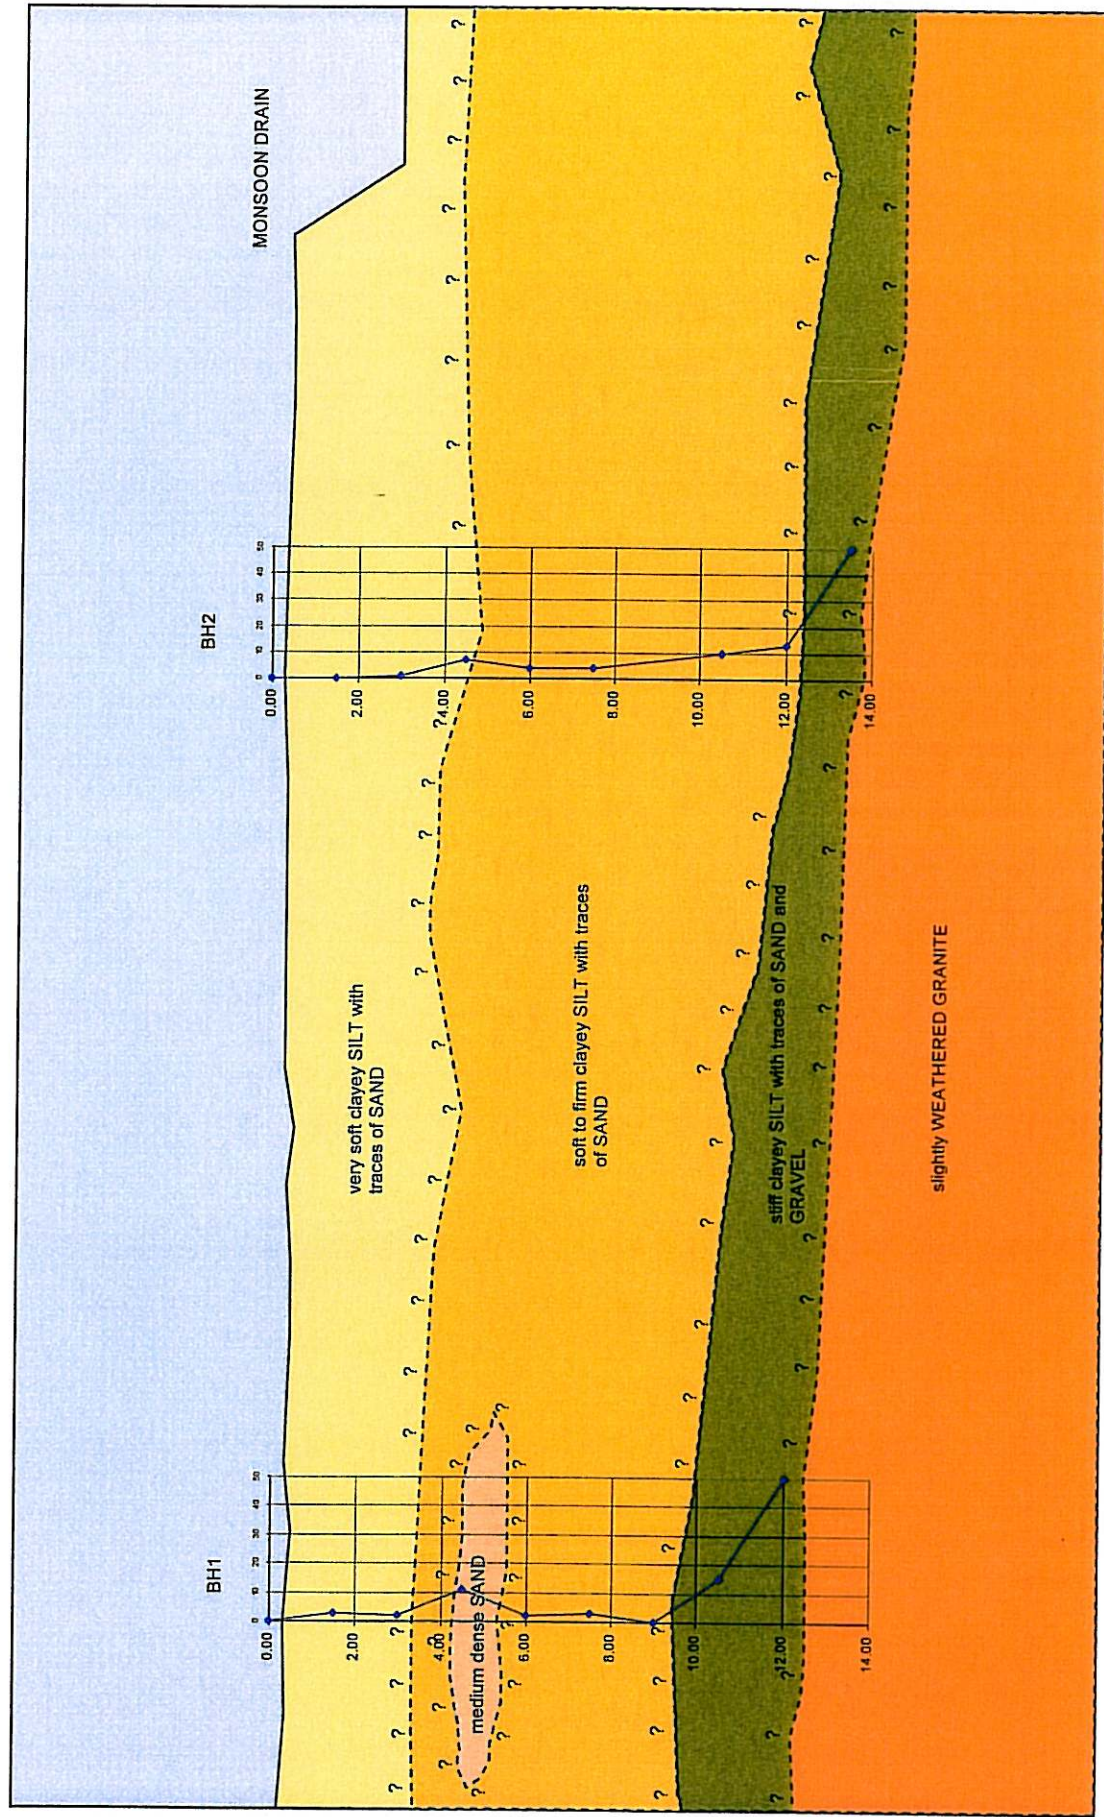
Rajah 5.1a menunjukkan lakaran profil subpermukaan di kawasan kajian

Sebanyak dua kerja lubang gerudi telah dijalankan berhampiran Blok 4 Flet Taman Jaya. Daripada data penyiasatan tanah, litologi kawasan kajian ini terdiri daripada tiga lapisan utama iaitu tanah kelodak lempung (clayey SILT) berpasir, kelodak lempung (clayey SILT) berpasir dengan kerikil dan batuan granit dengan kehadiran lapisan tipis batu kerikil. 2 m pertama lapisan ini terdiri dari tanah tambak.

Lapisan pertama adalah lapisan kelodak lempung (clayey SILT) berpasir yang terdiri dari lapisan yang sangat lembut sedalam 3m hingga 4m dan menjadi semakin semakin kukuh di bahagian bawahnya. Kelodak lempung (clayey SILT) lembut sehingga kukuh (firm) ini berketebalan 6m hingga 7.5m. Pada lapisan ini, dari BH1, terdapat lensa pasir berketumpatan sederhana.

Terke bawah dari dua lapisan ini, wujud satu lapisan kelodak berlempung dengan kandungan pasir dan kerikil yang berketebalan 1.5m hingga 3m. Lapisan ini adalah terakhir ditemui sebelum batu hampar yang terdiri dari granit yang terluluhawa. Nota : semasa gerakan peringkat pertama ahli geologi Kumpulan IKRAM Sdn. Bhd mengenalpasti batu hampar dikawasan ini sebagai gabbro.

Aras air bumi di kawasan ini juga adalah sederhana tinggi. Kedalaman aras air bumi yang diukur menerusi lubang gerudi dicatatkan setinggi 1.7m hingga 2.7m dari aras tanah. **Rajah 5.1a** menunjukkan secara kasar lapisan subpermukaan yang dihasilkan dari keputusan lubang gerudi manakala **Rajah 5.1b** menunjukkan keputusan yang didapati dari kerja Proba JKR.

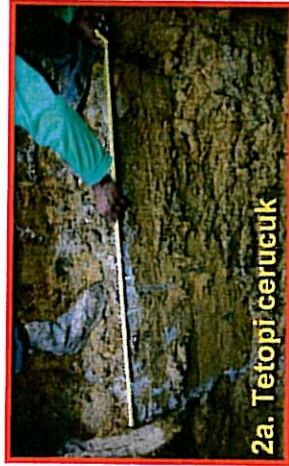
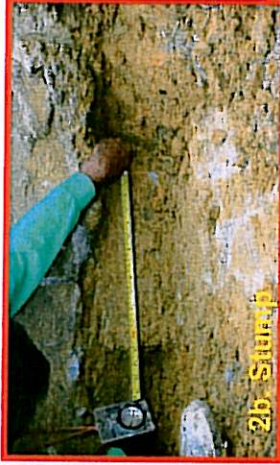
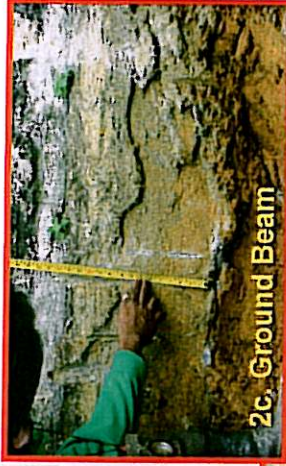
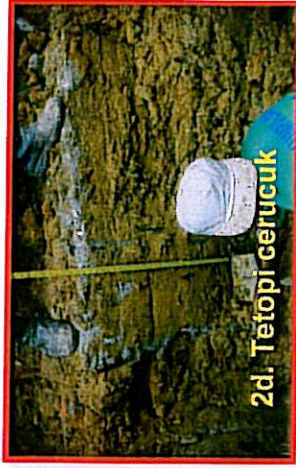
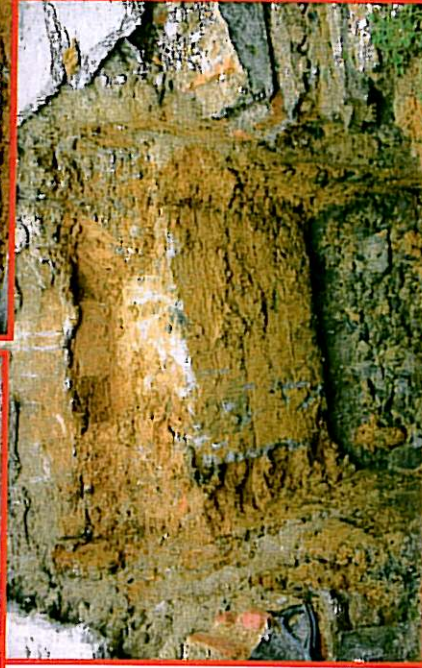
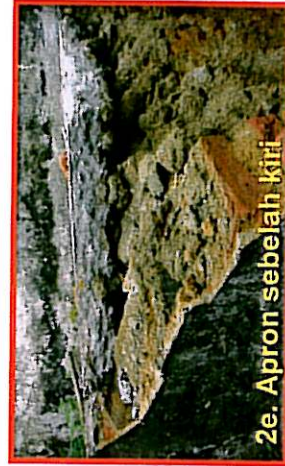
Rajah 5.2.1a – Lakaran penemuan dari Trial Pit 1

| TRIAL<br>PIT NO | LOKASI | STUMP | | TETOPI CERUCUK | | CERUCUK | | CATATAN |
|---|---|---|---|---|---|---|---|---|
| TP1 | Tiang belakang<br>unit no. 4-1-6 dan<br>4-1-7 | 330mm (L) | baik ; terletak<br>hampir di<br>tengah | 1000mm (W) x 840mm<br>(D) | baik | 150 x 150mm | baik; tidak<br>mudah<br>dipecahkan | - |

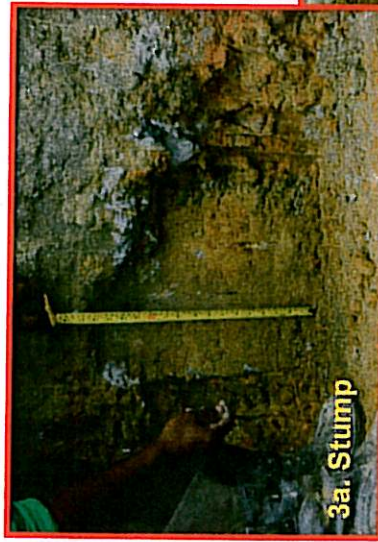
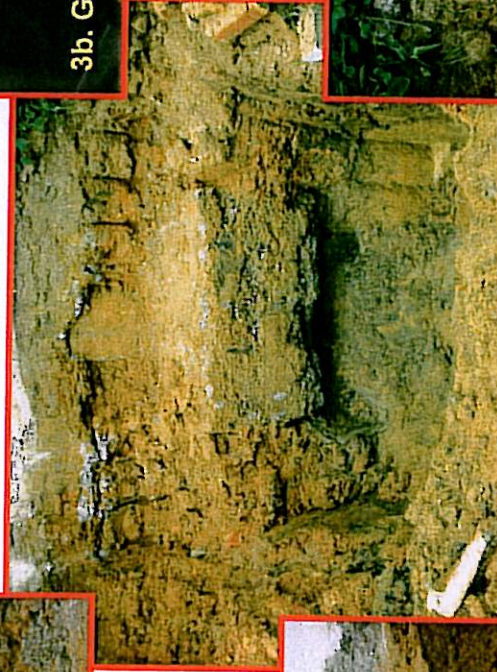
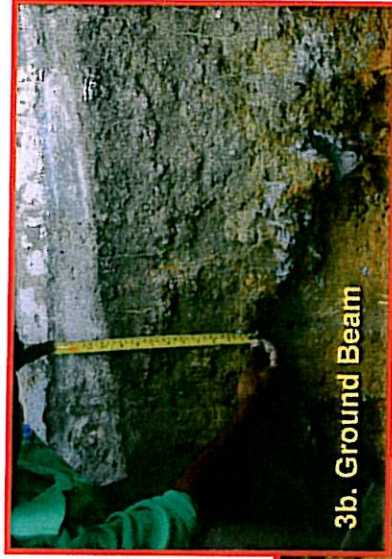
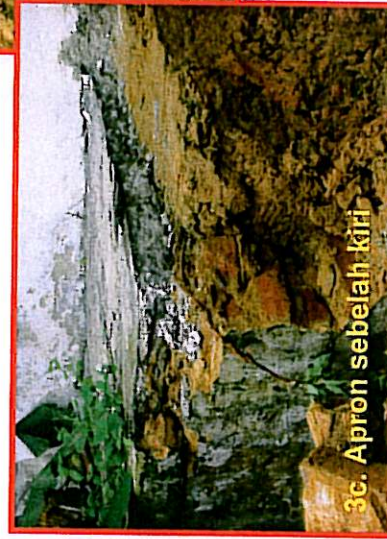
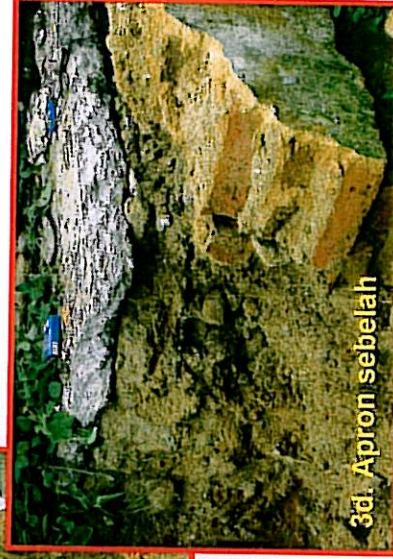
Rajah 5.2.2a – Lakaran penemuan dari Trial Pit 2

| TRIAL<br>PIT NO | LOKASI | STUMP | | TETOPI CERUCUK | | CERUCUK | | CATATAN |
|---|---|---|---|---|---|---|---|---|
| TP2 | Tiang belakang<br>unit no. 4-1-12<br>dan 4-1-13 | 300mm (W) | baik ; terletak<br>hampir di<br>tengah | 1040mm (W) x 700mm<br>(D) | honeycombed | 150 x 150mm | okay; lokasi<br>cerucuk tidak<br>simetri | berkelembapan<br>lebih tinggi dari<br>TP1 |

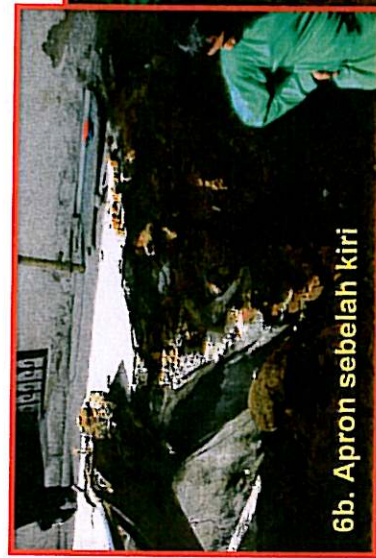
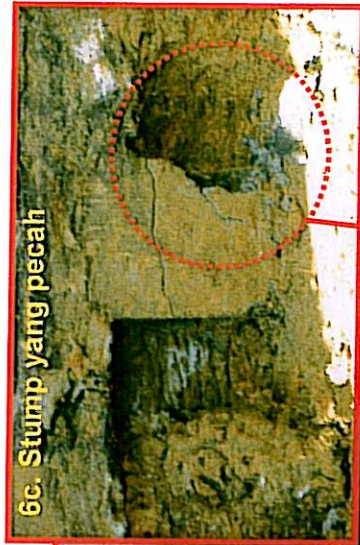
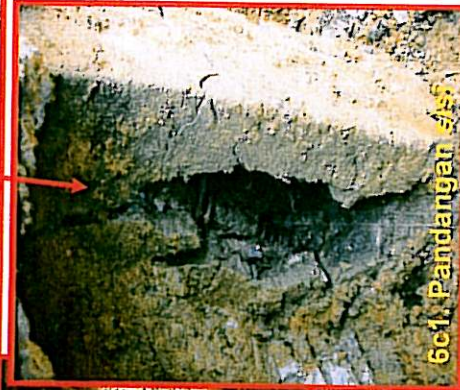
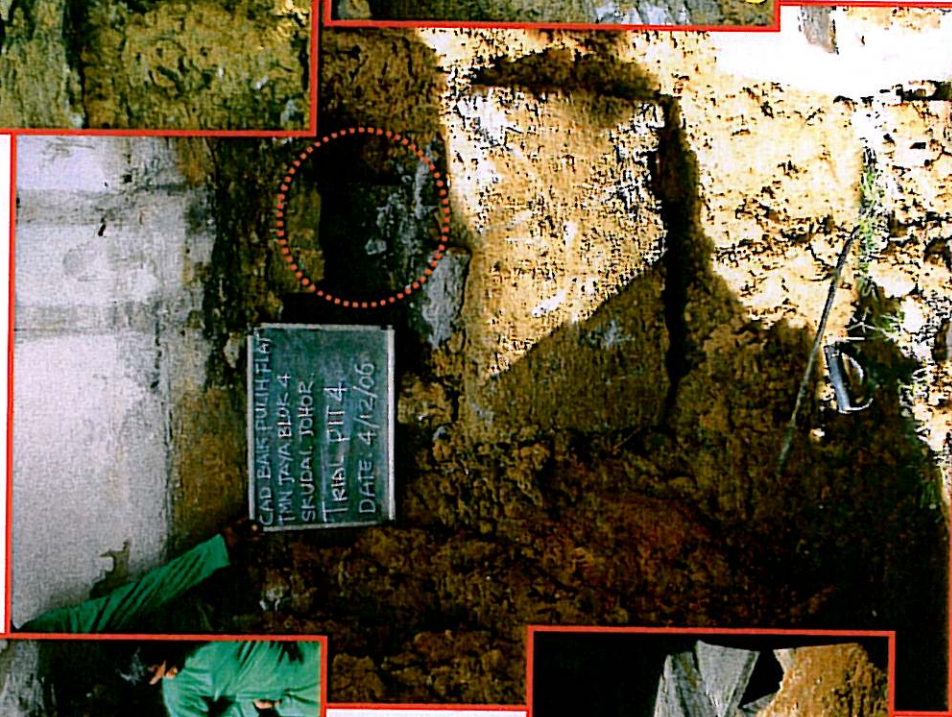
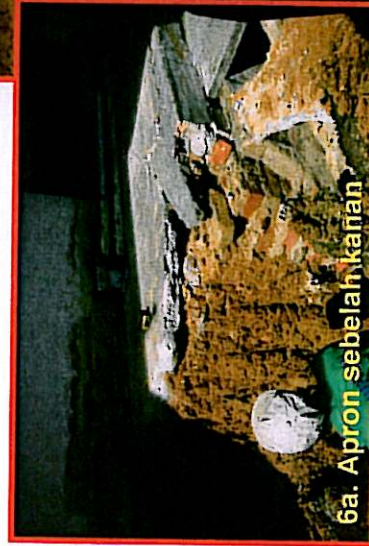
Rajah 5.2.4a – Lakaran penemuan dari Trial Pit 4

| TRIAL<br>PIT NO | LOKASI | STUMP | | TETOPI CERUCUK | | CERUCUK | | CATATAN |
|---|---|---|---|---|---|---|---|---|
| TP4 | Tiang hadapan<br>unit no. 4-1-14<br>dan 4-1-15 | 340mm (W) | retak dan<br>rapuh; tidak<br>berada di<br>tengah tetopi | 1080mm (W) x 690mm<br>(D) | terjongket;<br>honeycomb<br>bertompok-<br>tompok | 150 x 150mm | tidak<br>memuaskan<br>dan tidak<br>simetri | - |

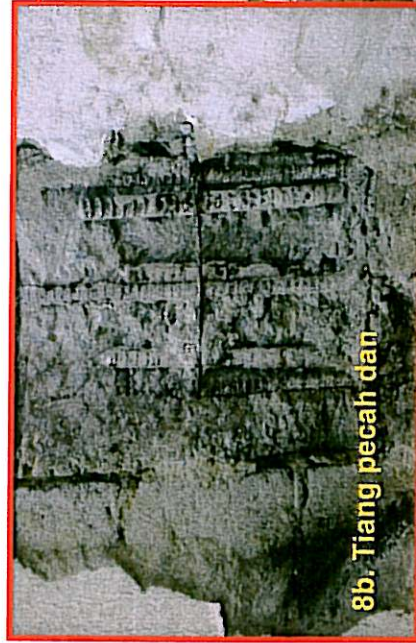
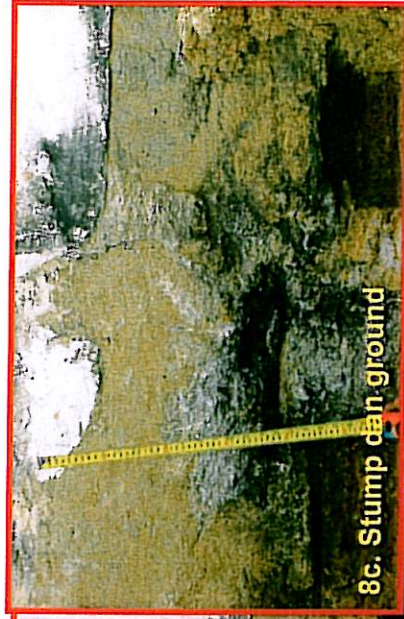
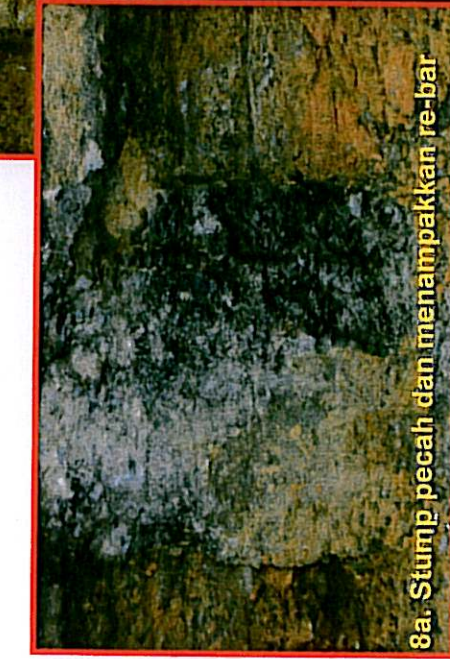
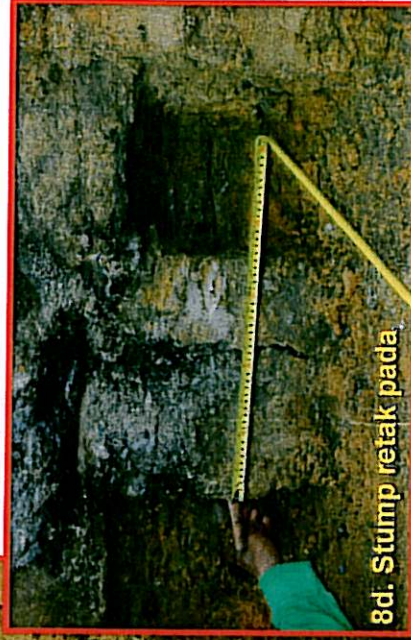
Rajah 5.2.5a – Lakaran penemuan dari Trial Pit 5

| TRIAL<br>PIT NO | LOKASI | STUMP | | TETOPI CERUCUK | | CERUCUK | | CATATAN |
|---|---|---|---|---|---|---|---|---|
| TP5 | Tiang hadapan<br>unit no. 4-1-12<br>dan 4-1-13 | 350mm (W) | retak<br>menegak | 1070mm (W) x 700mm<br>(D)(RHS) / 650mm<br>(D)(LHS) | tidak memuaskan<br>; honeycomb | 150 x 150mm | memuaskan | bar rasuk tanah<br>terdedah dan<br>tiang<br>mengembang<br>dan retak |

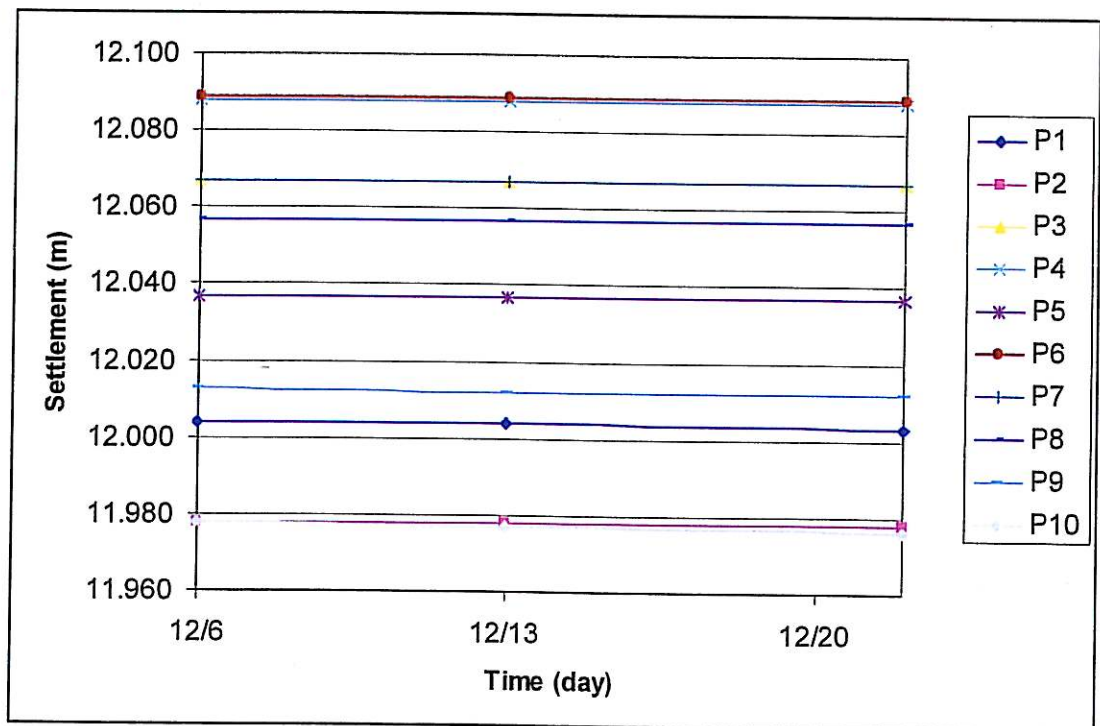
Graf 5.2a : Graf pemendapan lawan masa bagi cerapan pemendapan bangunan

Berikut adalah hasil cerapan bagi kerja-kerja memantau pergerakan pugak bangunan di plot dalam graf.

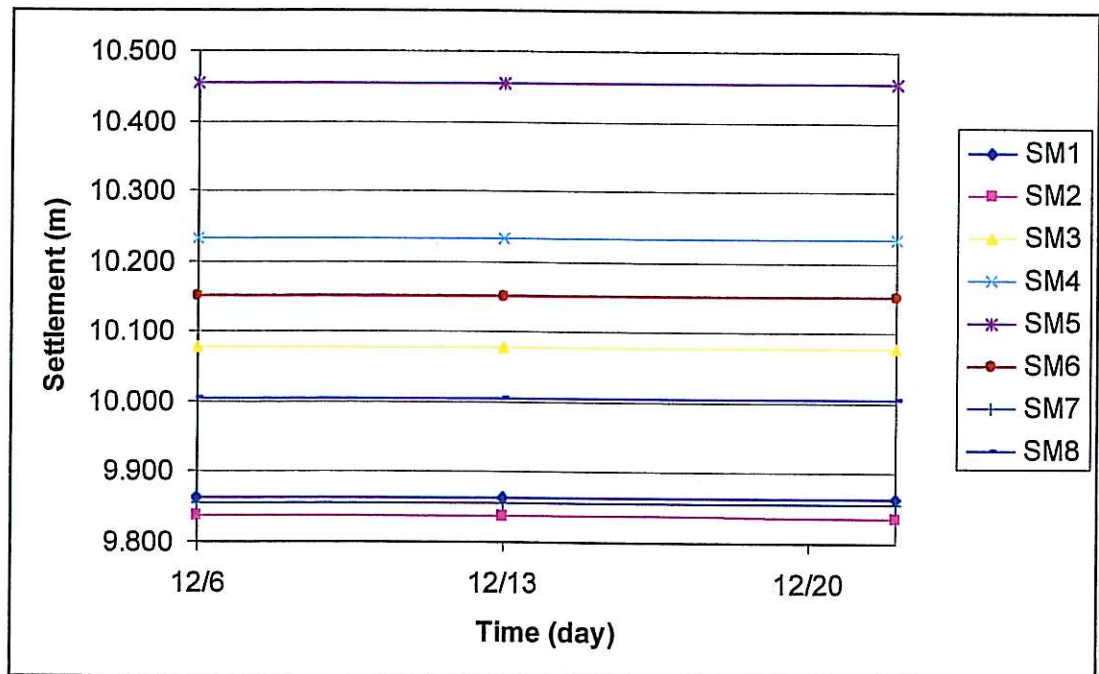
**Graf 5.2b : Graf pemendapan lawan masa bagi cerapan pemendapan tanah**

Dari pemantauan yang dijalankan selama 14 hari, di dapati hampir tiada pergerakan pugak berlaku di kawasan ini. Berikut adalah hasil cerapan berkenaan yang telah diplot dalam bentuk graf.
