# **KUARTERS JKR AYER BEMBAN, DAERAH KULAI BLOK B : JKR 4754 (A-C)**

| Lampiran 1 | : | Helaian Kecacatan (Defects sheet) |
| Lampiran 2 | : | Building Assessment Rating System (BARIS) |

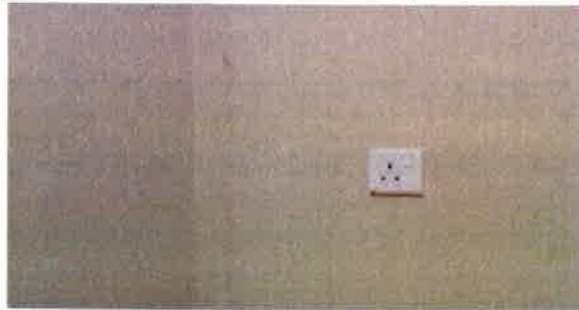
| No. Helaian Kecacatan | E | 026 | <b>Aras</b> | | Aras 1 |

| | <b>Elemen/ Komponen</b> | | Suis | | |
| | 2 | 2 | 4 | | |
| Tiada kerosakan | | | | | |

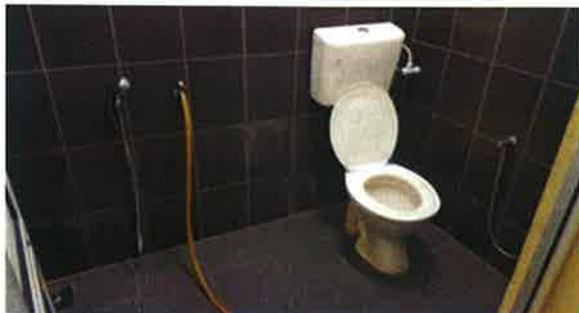
| No. Helaian Kecacatan | A | 027 | <b>Aras</b> | | Aras 1 |

| | <b>Elemen/ Komponen</b> | | Lantai (jubin) | | |
| | 2 | 2 | 4 | | |
| Tiada kerosakan | | | | | |

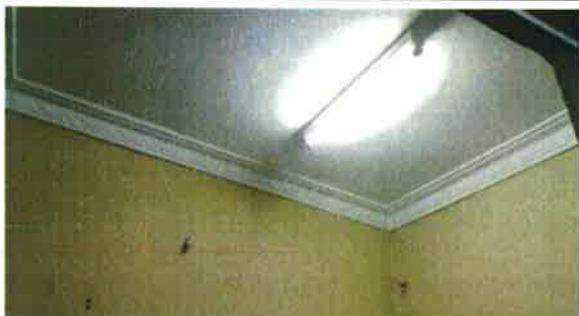
| No. Helaian Kecacatan | A | 028 | <b>Aras</b> | | Aras 1 |

| | <b>Elemen/ Komponen</b> | | Dinding dalam (kemasan cat) | | |
| | 2 | 2 | 4 | | |
| Tiada kerosakan | | | | | |

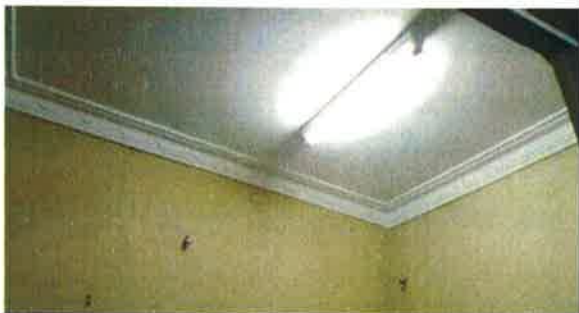
| No. Helaian Kecacatan | E | 029 | <b>Aras</b> | | Aras 1 |

| | <b>Elemen/ Komponen</b> | | Lampu (pendaflour) | | |
| | 2 | 2 | 4 | | |
| Tiada kerosakan | | | | | |

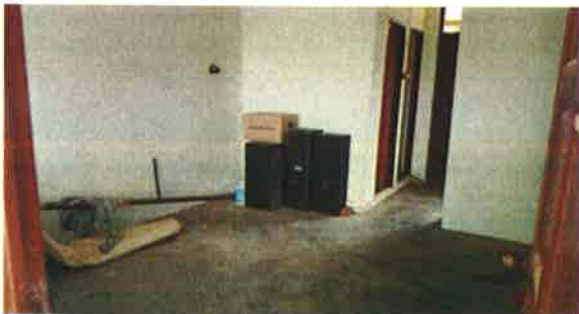
| No. Helaian Kecacatan | A | 030 | <b>Aras</b> | | Aras 1 |

| | <b>Elemen/ Komponen</b> | | Dinding dalam (kemasan cat) | | |
| | 2 | 2 | 4 | | |
| Tiada kerosakan | | | | | |

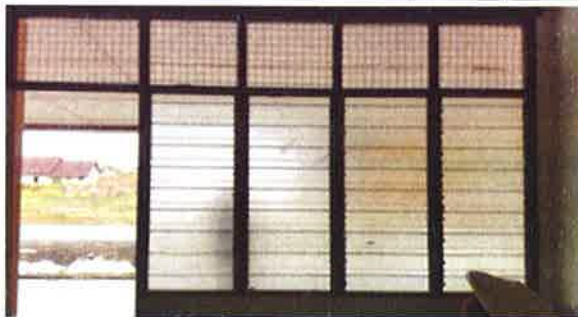
| No. Helaian Kecacatan | A | 036 | | <b>Aras</b><br><b>Lokasi</b><br><b>Elemen/ Komponen</b><br><b>PENEMUAN</b> <table><tr><td>Kondisi</td><td>Keutamaan</td><td>Matrik</td><td>Warna</td></tr><tr><td>2</td><td>2</td><td>4</td><td></td></tr></table> <b>Keterangan Kecacatan/kerosakan</b><br><b>Punca Kecacatan/kerosakan</b> | Kondisi | Keutamaan | Matrik | Warna | 2 | 2 | 4 | | Aras 1<br>012-Ruang Tamu (JKR 4754A)<br>Tingkap (louvres)<br>Tiada kerosakan<br>Tiada kerosakan |

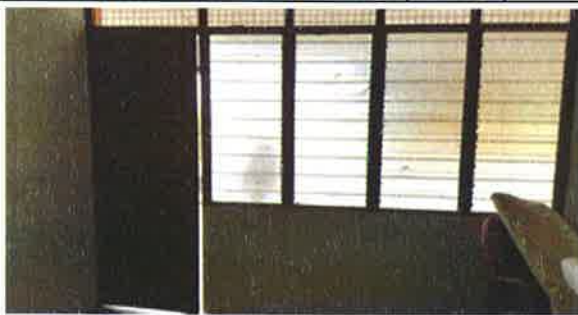
| No. Helaian Kecacatan | A | 037 | | <b>Aras</b><br><b>Lokasi</b><br><b>Elemen/ Komponen</b><br><b>PENEMUAN</b> <table><tr><td>Kondisi</td><td>Keutamaan</td><td>Matrik</td><td>Warna</td></tr><tr><td>2</td><td>2</td><td>4</td><td></td></tr></table> <b>Keterangan Kecacatan/kerosakan</b><br><b>Punca Kecacatan/kerosakan</b> | Kondisi | Keutamaan | Matrik | Warna | 2 | 2 | 4 | | Aras 1<br>012-Ruang Tamu (JKR 4754A)<br>Pintu (kayu)<br>Tiada kerosakan<br>Tiada kerosakan |

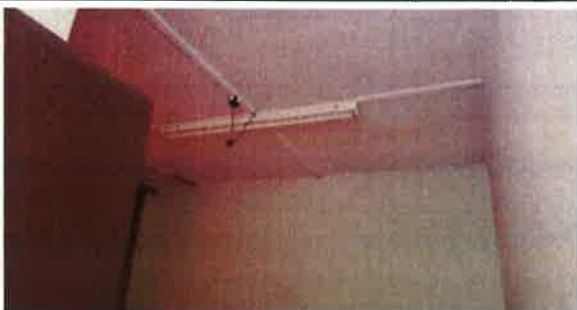
| No. Helaian Kecacatan | E | 046 | Aras | Aras 1 |

| | Elemen/ Komponen | | Lampu (pendaflour) | |
| | Tiada kerosakan | | | |

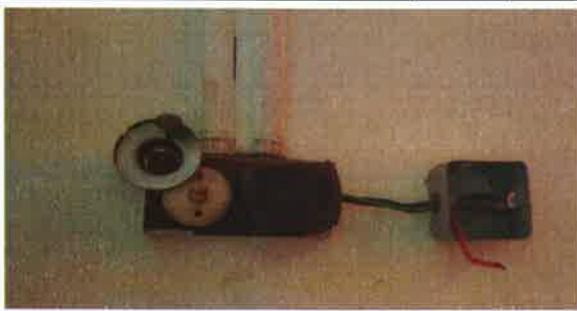
| | No. Helaian Kecacatan | E | 047 | Aras |

| | Elemen/ Komponen | | Suis | |
| | Tidak diselenggara | | | |

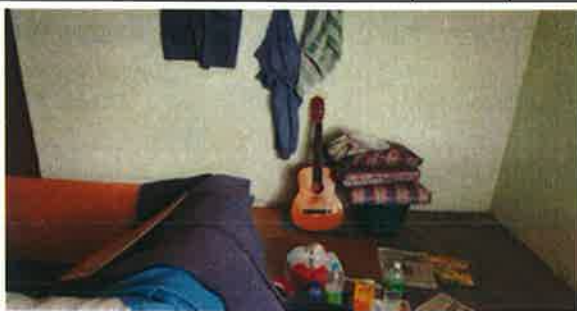
| | No. Helaian Kecacatan | A | 048 | Aras |

| | Elemen/ Komponen | | Lantai (cement render) | |
| | Tidak diselenggara | | | |

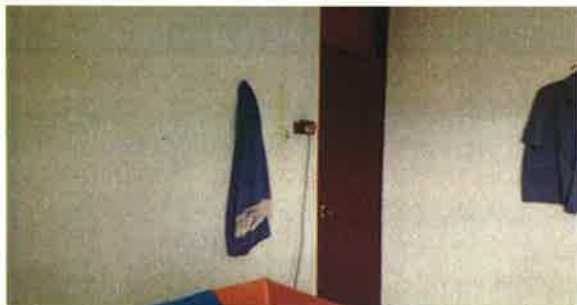
| | No. Helaian Kecacatan | A | 049 | Aras |

| | Elemen/ Komponen | | Pintu (kayu) | |
| | Tiada kerosakan | | | |

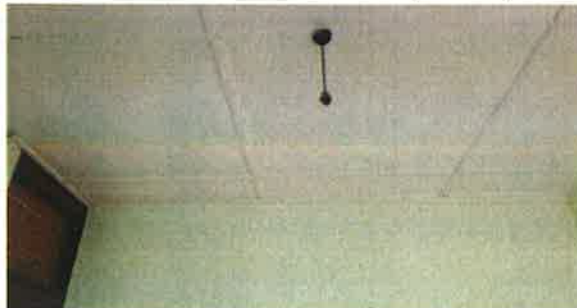
| | No. Helaian Kecacatan | E | 050 | Aras |

| | Elemen/ Komponen | | Lampu (bulb) | |
