**LAPORAN PEMERIKSAAN ELEKTRIK DI BANGUNAN BLOK 10,**  
**KOMPLEKS KERAJAAN JALAN DUTA, KUALA LUMPUR**

**LAPORAN SIASATAN VISUAL KE ATAS PEPASANGAN ELEKTRIK DI BLOK 10 (MITI)**  
**Tarikh: 6 Feb 2008**

**LAPORAN PEMERIKSAAN PENYELENGGARAAN DI BLOK 10, JALAN DUTA. (TINGKAT BAWAH - TKT 4)**

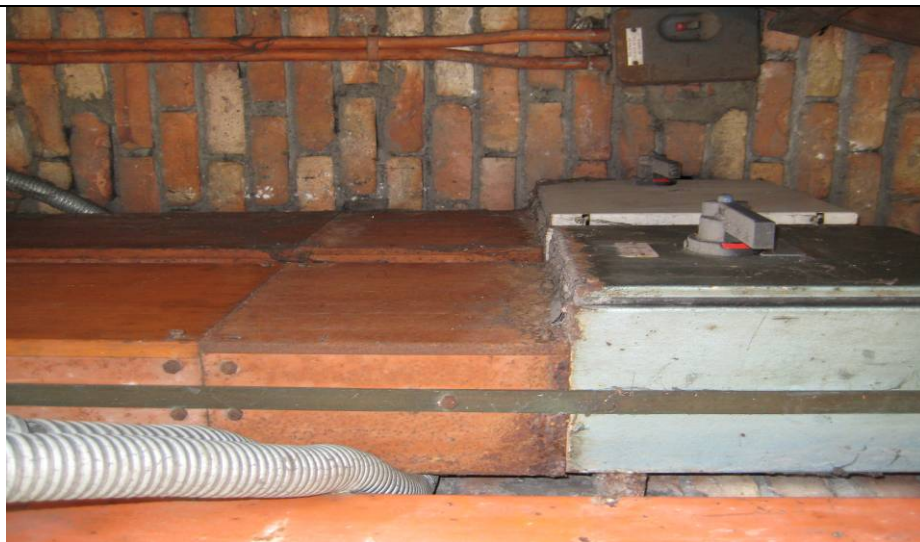
GAMBAR 16A  
Trunking, kotak Isolator dan Fius Suis telah berkarat.

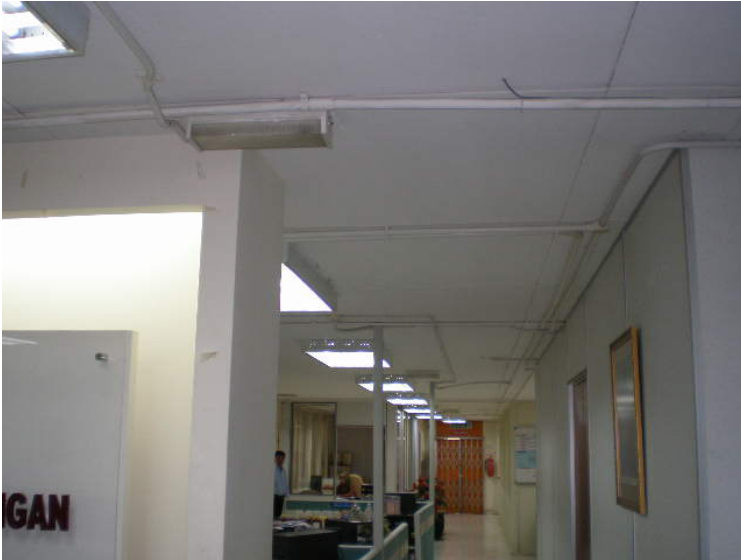
No 1 : Menggunakan pendawaian conduit permukaan.

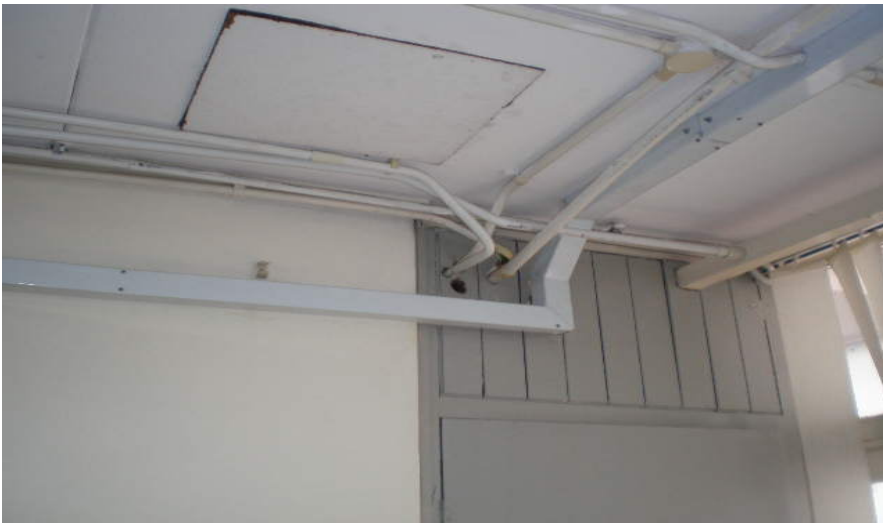
No 2 : Keadaan pendawaian yang tidak kemas/teratur
