# PENGAJARAN & PEMBELAJARAN

## RMKe 9 UNTUK RMKe 10

# MEKANIKAL

IBU PEJABAT  
JABATAN KERJA RAYA  
MALAYSIA

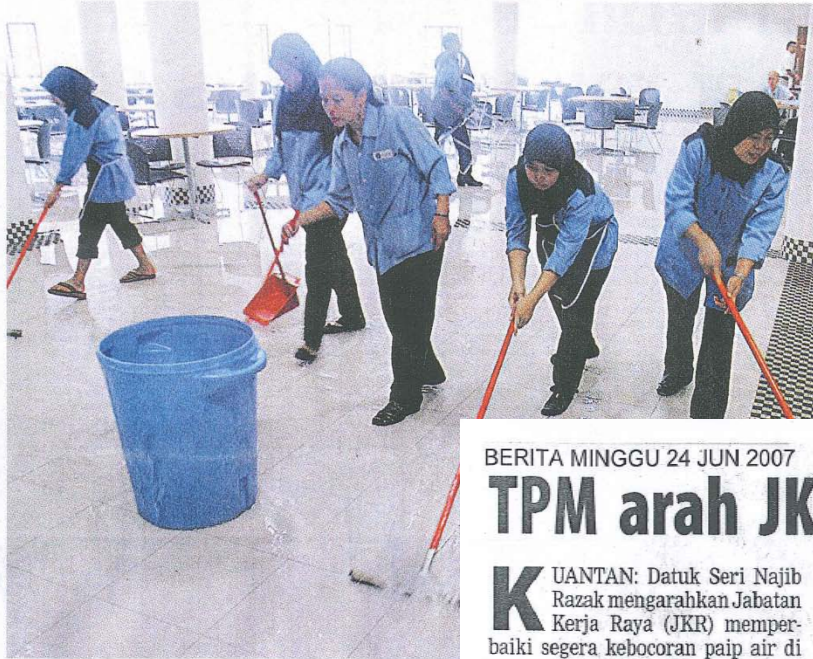
Dalam kejadian kira-kira pukul 9 pagi itu, salah satu penyambung T paip di bilik servis kafeteria mahkamah itu dilaporkan pecah lalu menyebabkan sebahagian besar lantai bahagian itu dibanjiri air yang melimpah keluar dari bilik tersebut.

**BANJIR LAGI...** Para pekerja membersihkan lantai kafeteria yang di Lumpur, Jalan Duta, semalam.

Ia berlaku akibat kontraktor terbabit gagal menggantikan penyambung T paip plastik dengan besi hingga menyebabkan ia gagal menampung tekanan air sebaik sahaja kompleks tersebut beroperasi sepenuhnya.

"Namun begitu mereka terlepas pandang pada satu penyambung T ini. Mereka tidak mengantikannya dengan yang besi. Akibatnya, penyambung ini pecah dan menyebabkan kebocoran," katanya.

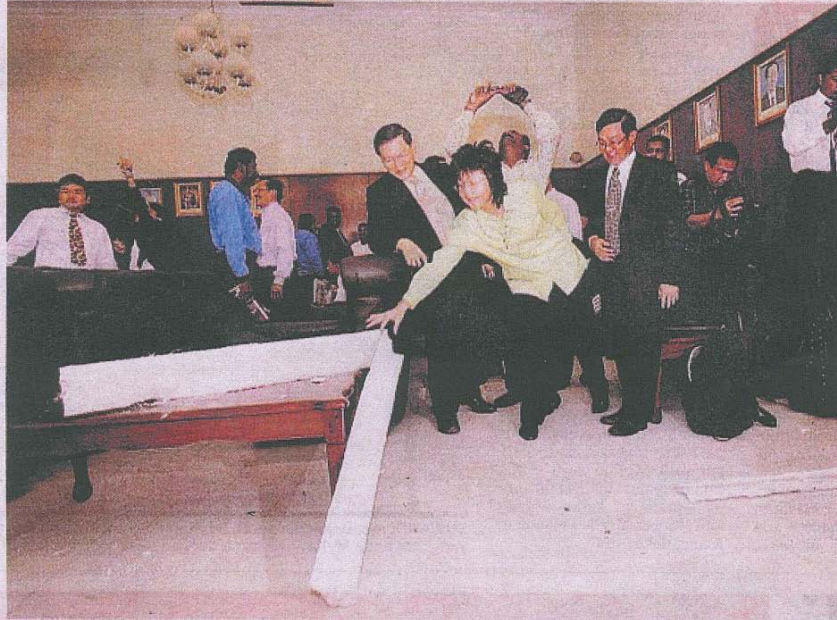
Itulah yang berlaku apabila plaster siling di ruang legar DUN sepanjang kira-kira tiga meter runtuh ketika sidang berhenti rehat kira-kira 11 pagi semalam dan hampir menimpa orang ramai di situ.

BEKAS DUN Jawi, Tan Cheng Liang (tengah) melihat plaster siling yang terjatuh di Bangunan Dewan Undangan Negeri Pulau Pinang semalam.
