## **PROJECT LESSONS LEARNED**

PEMASANGAN ELEKTRIK BAGI KLINIK KESIHATAN  
BANDAR SRI PUTRA, SELANGOR

CAWANGAN KEJURUTERAAN ELEKTRIK

4-7 Oktober 2016.

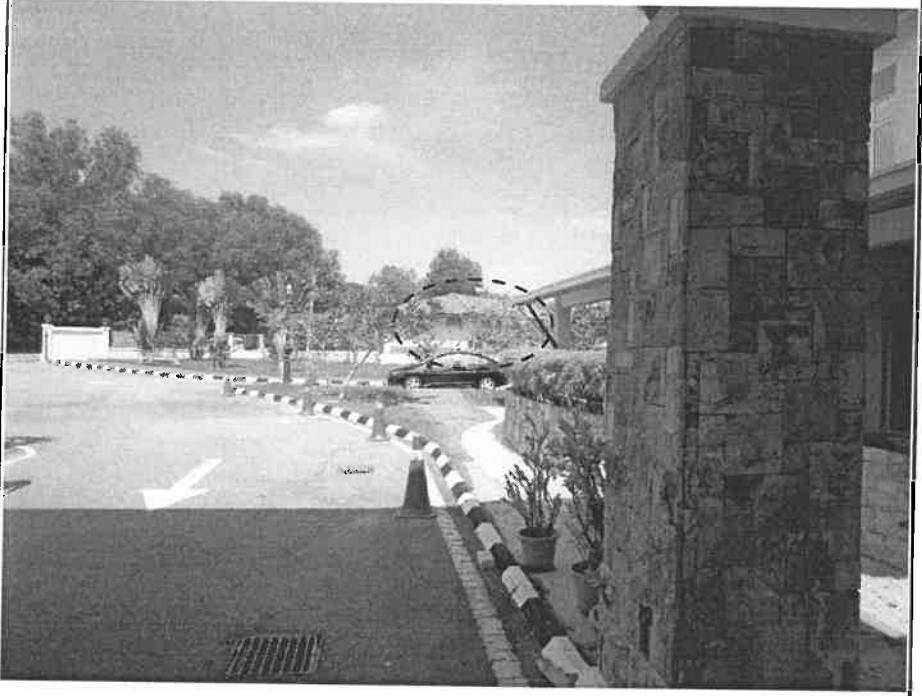
- Kedudukan bilik suis utama yang jauh (125m) dari bangunan utama juga meningkatkan kos pemasangan selain terdedah kepada risiko kegagalan kabel bawah tanah yang menghubungkan MSB ke bangunan utama. Kerja-kerja penyenggaraan juga sukar kerana lokasi MSB yang jauh selain terdedah kepada risiko kecurian dan perbuatan khianat.

| Bil | Perkara | Maklumat |
|---|---|---|
| 3. | Pandangan bilik MSB dari Klinik Kesihatan. | |

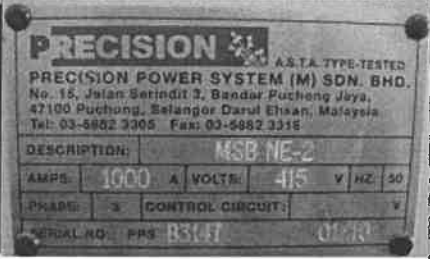
| A. MSB/SSB/DB | | | |
|---|---|---|---|
| 1. | | <p><b>Lokasi :</b> Bilik MSB</p> <p><b>Penemuan :</b> Label jenama papan suis</p> <p><b>Jenama Papan Suis :</b> Precision Power System (M) Sdn Bhd</p> | <p><b>Cadangan Penambahbaikan:</b> TIADA</p> |

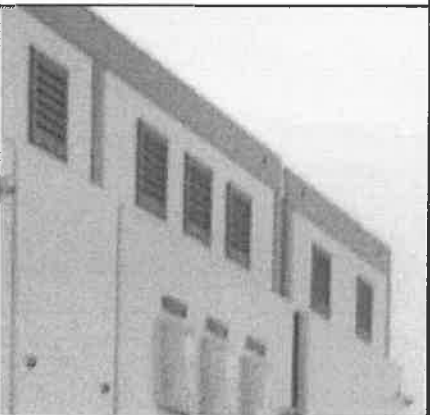
| A. MSB/SSB/DB | | | |
|---|---|---|---|
| 2. | | <p><b>Lokasi :</b> Bilik MSB</p> <p><b>Penemuan :</b> <i>Ventilation vent with filter</i></p> <p><b>Ulasan :</b> <i>Specification for Low Voltage internal electrical installation (L-S1)</i></p> <p><b>Section 2.2.1.1 :</b> <i>Louvres or ventilation vent with filter shall be provided at the sides and back for adequate ventilation</i></p> | <p><b>Cadangan Penambahbaikan:</b> TIADA</p> |

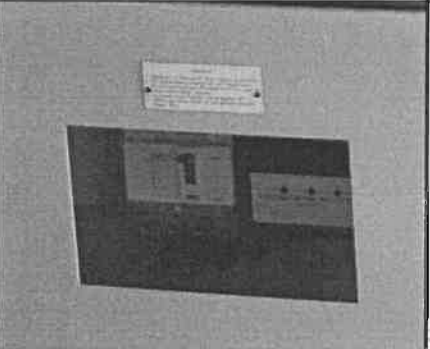
| A. MSB/SSB/DB | | | |
|---|---|---|---|
| 3. | | <p><b>Lokasi :</b> Bilik MSB</p> <p><b>Penemuan :</b> <i>Surge Protective device totally compartmentalized</i></p> <p><b>Ulasan :</b> <i>Specification for Low Voltage internal electrical installation (L-S1)</i></p> <p><b>Section 2.2.1.9:</b> <i>Where surge protective device is specified, the device and its associate equipment shall be totally compartmentalized with clear transparent cover at immediate lower subsection where the incoming switchgear is connected.</i></p> | <p><b>Cadangan Penambahbaikan:</b> TIADA</p> |

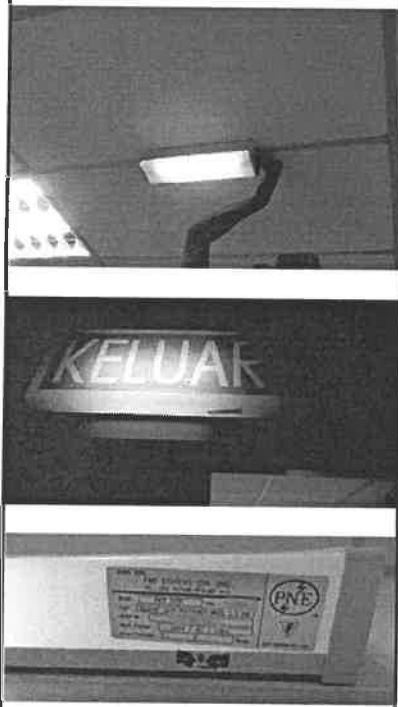
| B. PENEMUAN BAIK | | | |
|---|---|---|---|
| 2. | | <p><b>Lokasi:</b> Dalam bangunan Klinik Kesihatan</p> <p><b>Penemuan:</b></p> <p>Semua <i>Keluar Sign</i> dan <i>Emergency Light</i> masih dalam keadaan baik.</p> | <p><b>Cadangan Penambahbaikan:</b></p> <p>Tiada</p> |

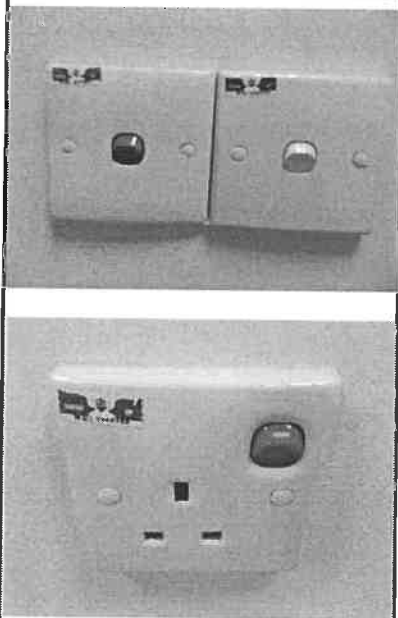
| B. PENEMUAN BAIK | | | |
|---|---|---|---|
| 3. | | <p><b>Lokasi:</b> Dalam bangunan Klinik Kesihatan</p> <p><b>Penemuan:</b></p> <p><i>Switches</i> dan <i>switch socket outlet</i> masih dalam keadaan baik.</p> | <p><b>Cadangan Penambahbaikan:</b></p> <p>Tiada</p> |

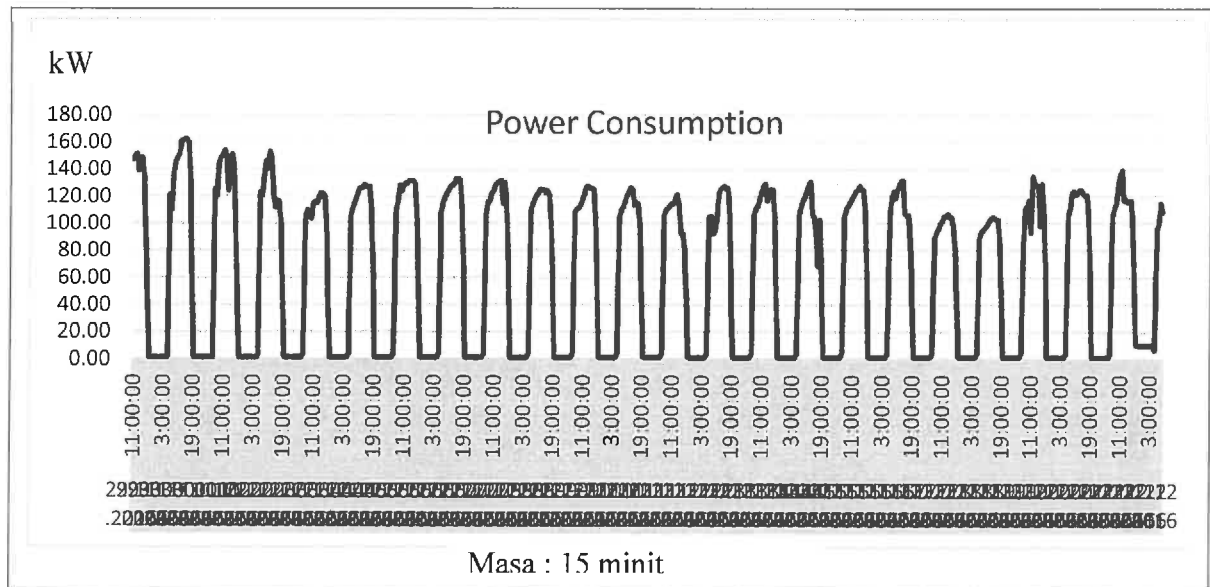
Rajah 2 : Profile penggunaan tenaga kW dalam seminggu

- 4.0 Kuasa sebenar yang digunakan paling tinggi adalah sebanyak 165 kW sehari.  
Arus yang digunakan dalam sehari adalah sebanyak 286 A.
