# **NAIKTARAF JETI DAN BANGUNAN TERMINAL, PEMBINAAN BANGUNAN CIQ DAN JETI BARU DI JETI KUAH, LANGKAWI, KEDAH LESSONS LEARNED**

**BAHAGIAN MARITIM, CKIP**

**2017**

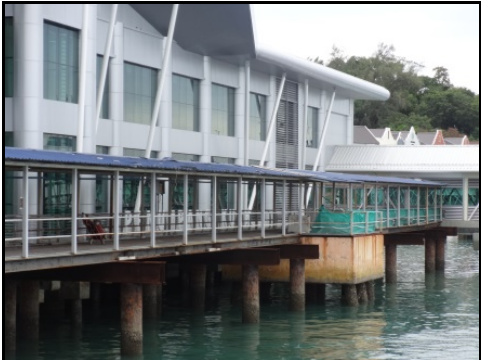
| <b>GAMBAR</b><br><br> | <b>Komponen</b> | Lokasi sementara operasi penumpang |
| | <p>Kedudukan penempatan dan laluan penumpang sementara di peringkat perancangan tidak dapat dilaksanakan disebabkan laluan tersebut tidak sesuai dan penumpang perlu lalu di dalam kawasan tapak. Oleh itu, pengenalpastian semula laluan sementara perlu dilaksanakan di peringkat pembinaan.</p> | |

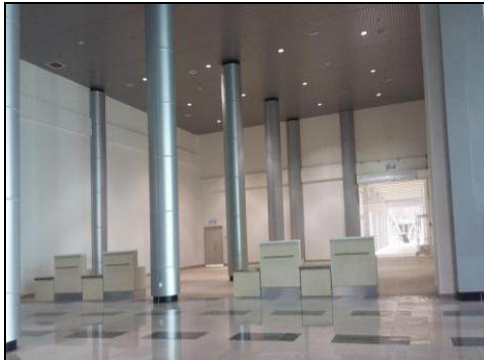
| <div>GAMBAR</div> <div></div> | <b>Komponen</b> | | Ruang Penyenggaraan Bagasi |
| | <b>Lokasi</b> | | Bangunan Terminal |

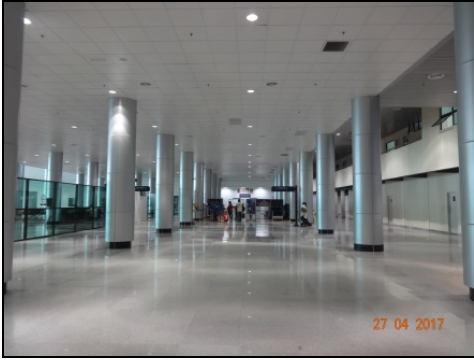
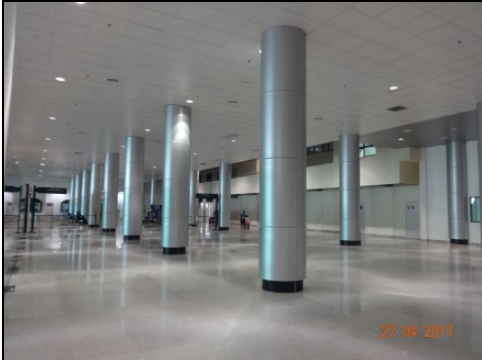
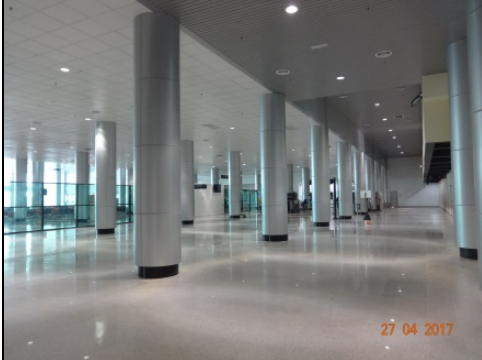
| <b>GAMBAR</b><br><br><br><br> | <b>Komponen</b> | Tiang |
| | <b>Lokasi</b> | Bangunan terminal |

| <p>1. Akitek perlu mengkaji kesesuaian rekabentuk dan susunatur bagi membolehkan:</p> <ul style="list-style-type: none"> <li>- <i>Scanner</i>/peralatan disusun mengikut keperluan</li> <li>- Kekuda bumbung yang bersesuaian dipasang</li> <li>- Komponen M&amp;E digantung pada sokongan yang bersesuaian.</li> </ul> | | |

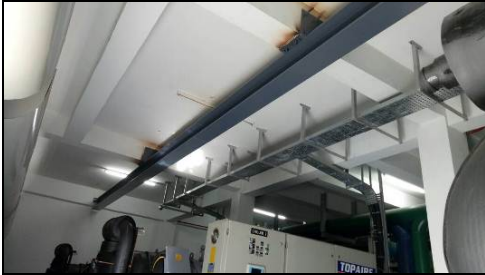
| <b>GAMBAR</b><br><br> | <b>Komponen</b> | Struktur penyokong sistem M&E |
| | <b>Lokasi</b> | Bangunan terminal |

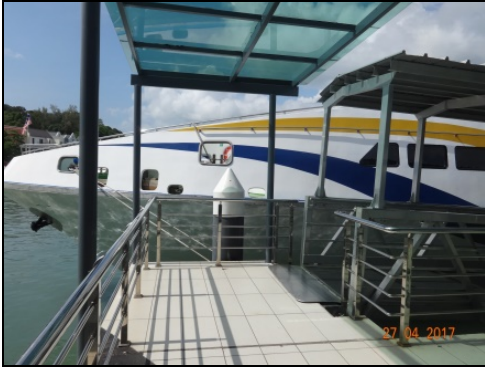
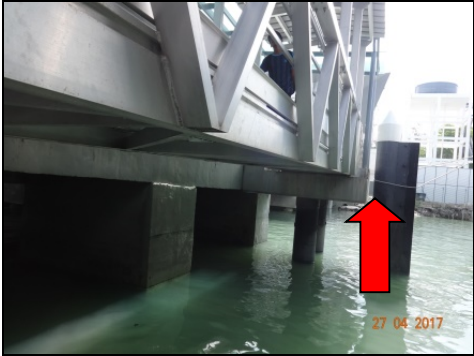
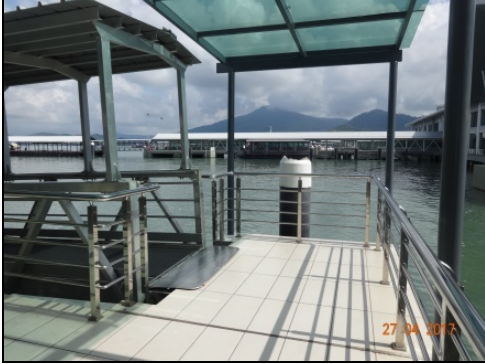
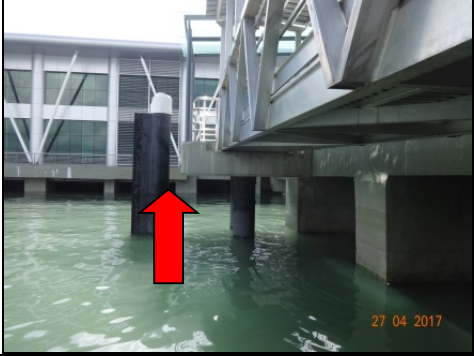
| <b>GAMBAR</b> | <table border="1"> <tr> <td><b>Komponen</b></td><td>Gangway</td></tr> </table> | <b>Komponen</b> | Gangway |
| | <p>Keperluan berikut tidak dimasukkan di dalam kontrak.</p> <ol style="list-style-type: none"> <li>1. <i>Aluminium Gangway</i> di Jeti Kuala Kedah.</li> <li>2. Merekabentuk dan membina struktur tambahan bagi menempatkan <i>Aluminium Gangway</i> baru di Jeti Kuala Kedah dan Jeti Kuala Perlis.</li> <li>3. Menanam <i>guide pile</i> dan <i>fender pile</i> bagi menempatkan pontoon baru di Jeti Kuala Kedah dan Jeti Kuala Perlis.</li> </ol> | | |

| | <p>Keperluan struktur marin perlu diperincikan agar setiap struktur dimasukkan di dalam Dokumen Kontrak dan Lukisan Pembinaan.</p> | | |

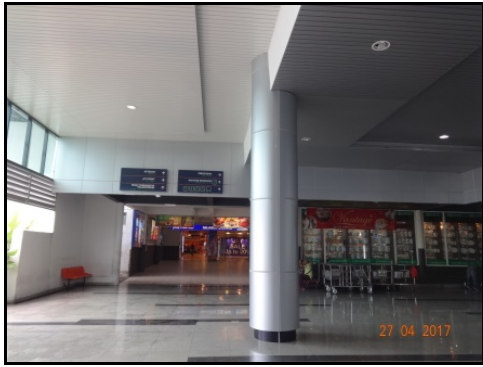
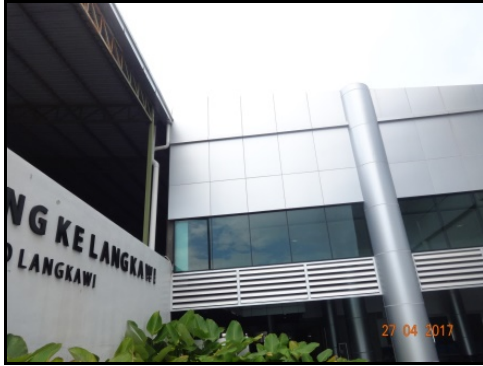
| | | Tiada butiran lengkap penyambungan bangunan lama dan bangunan baru | |

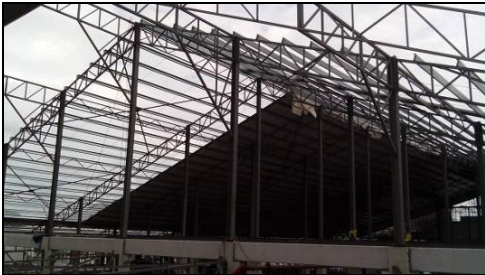
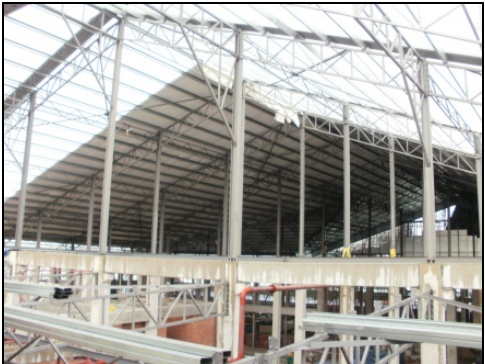
| | Laluan servis (elektrik dan mekanikal) di atas siling tidak disediakan ( <i>cat walk</i> ) untuk kerja penyelenggaraan bagi siling yang tinggi | |

| | <ol style="list-style-type: none"><li>1. Menyediakan laluan servis (<i>cat walk</i>) bagi tujuan penyelenggaraan</li><li>2. Memasukkan <i>scissor lift</i> di dalam kontrak dengan persetujuan pelanggan mengikut kesesuaian projek</li></ol> | |

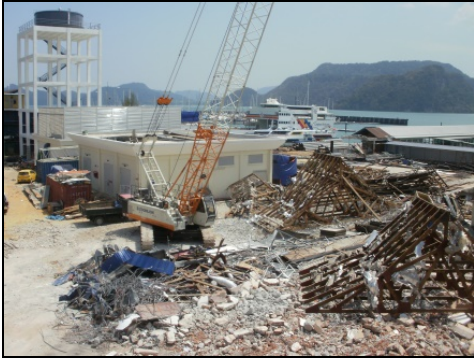
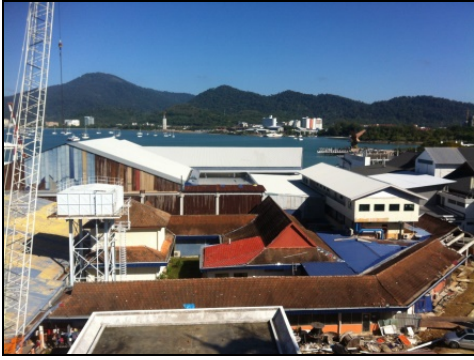
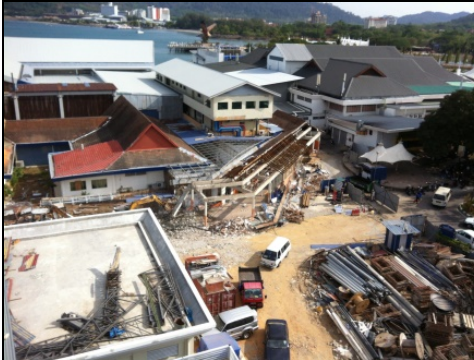
| | <p>Perubahan susunatur kedudukan bangunan iaitu terdapat perubahan bagi lokasi Blok Utiliti M&amp;E untuk menempatkan pump sump IWK berdasarkan keperluan Pihak Berkuasa Tempatan (PBT).</p> <p>Perkara menyebabkan ruang tapakbina terhad dan wujud halangan semasa pembinaan.</p> | | |

| | <ol style="list-style-type: none"> <li>1. Kedudukan Bangunan <i>Utility</i> diletakkan berhampiran dengan bangunan yang perlu diserahkan terlebih dahulu dan laluan <i>services</i> tidak melalui kawasan yang perlu diroboh dan dibina baru.</li> <li>2. Sekiranya terdapat kekangan tanah/ruang - perlu diperincikan risiko pelaksanaan projek.</li> <li>3. Input daripada PBT perlu diperolehi lebih awal.</li> </ol> | | |

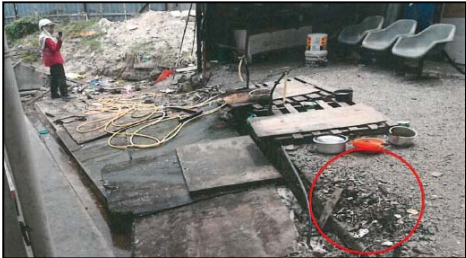
| <b>GAMBAR</b><br><br> | <b>Komponen</b> | Pembakaran Terbuka |
| | <b>Lokasi</b> | 'Workers Camp' |

| | <ol style="list-style-type: none"> <li>1. Perlu mengadakan program kesedaran mengenai pematuhan kepada perundangan Alam Sekitar.</li> <li>2. Penguatkuasaan perundangan berdasarkan Akta Kualiti Alam Sekeliling 1974 (Kompaun)</li> </ol> | |

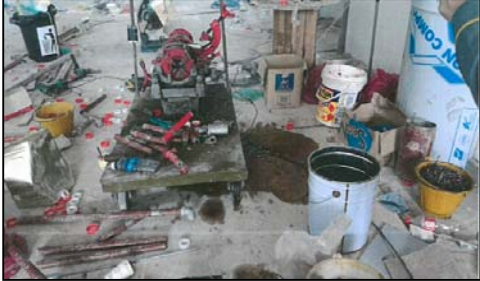
| <b>GAMBAR</b><br><br> | <b>Komponen</b> | Pengurusan Buangan Terjadual |
| | <b>Lokasi</b> | Bangunan Pembinaan |

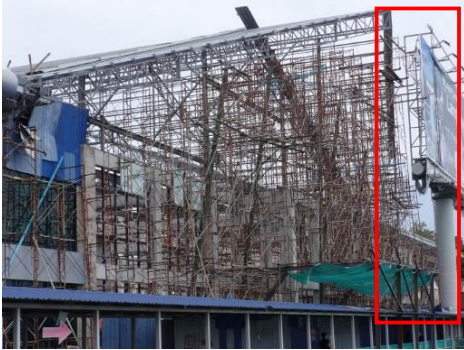
| | <p><b>Butiran ketidakpatuhan :</b></p> <table border="1"> <tr> <td></td><td>A - Ketidakpatuhan Spesifikasi / Lukisan</td></tr> <tr> <td></td><td>B - Ketidakpatuhan Pemasangan (Method Statement)</td></tr> <tr> <td></td><td>C - Kualiti Mutu Kerja</td></tr> <tr> <td>X</td><td>D - Isu-Isu Rekabentuk / Perancangan</td></tr> </table> <p><b>Ulasan Ketidakpatuhan :</b></p> <p><i>Unipole</i> milik LADA yang berada di kawasan tapak bina dilaksanakan pengalihan setelah mengambilkira faktor keselamatan &amp; keselesaan dan nilai estetik fasad bangunan</p> | | A - Ketidakpatuhan Spesifikasi / Lukisan | | B - Ketidakpatuhan Pemasangan (Method Statement) | | C - Kualiti Mutu Kerja | X | D - Isu-Isu Rekabentuk / Perancangan |

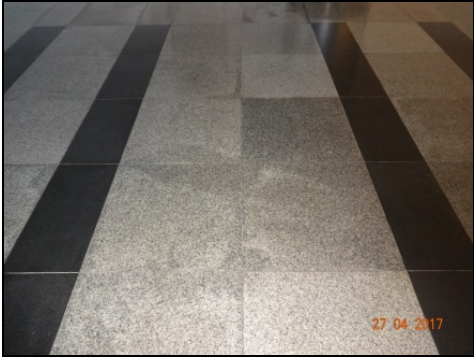
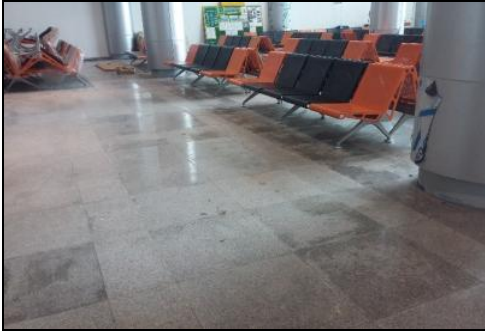
| <ol style="list-style-type: none"> <li>1. Kualiti pemasangan kemasan Lantai <i>Granite</i> berbelak-belak dengan tompokan air.</li> <li>2. Daripada pemeriksaan didapati terdapat tompokan air berada dibawah kemasan granite yang berbelak-belak.</li> <li>3. Pihak kontraktor memaklumkan Tompokan air ini telah terhasil semasa hujan &amp; sukar untuk hilang kesan air atas <i>granite</i>.</li> </ol> | | |

| <ol style="list-style-type: none"> <li>1. Melaksanakan pemilihan warna <i>granite</i> yang bersesuaian untuk mengelakkan permasalahan ketara.</li> <li>2. Pihak kontraktor perlu mengkaji method statement pemasangan granite yang mungkin menyebabkan air tersebut masuk ke bawah lapisan granite di dalam bangunan.</li> <li>3. Pemasangan kemasan ini perlu dilakukan oleh <i>specialist</i>.</li> <li>4. Pihak kontraktor perlu menukar kemasan granite yang berbelak-belak &amp; rosak.<br/>Perlu pastikan bumbung dipasang sebelum pemasangan kemasan lantai khususnya granite.</li> </ol> | | |

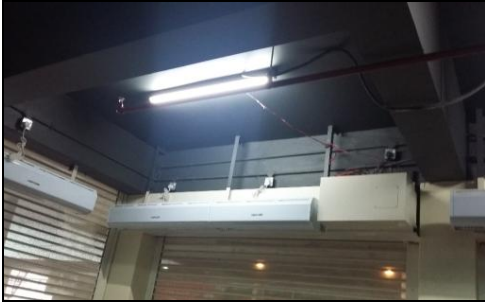
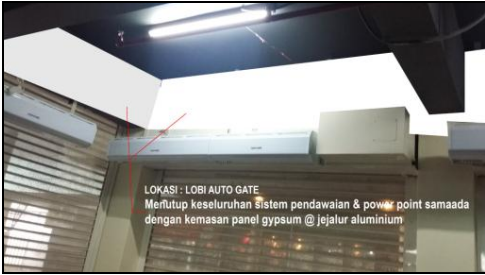
| | <ol style="list-style-type: none"> <li>1. Pemasangan pendawaian dan susunatur <i>wire plug air curtain unit &amp; plug roller shutter Motor</i> tidak kemas &amp; tersusun.</li> <li>2. Ianya mengganggu nilai estetika laluan masuk utama ini.</li> </ol> | |

| | Menutup keseluruhan sistem pendawaian & <i>power point</i> tersebut samada dengan panel gypsum @ jejalur Aluminium | |

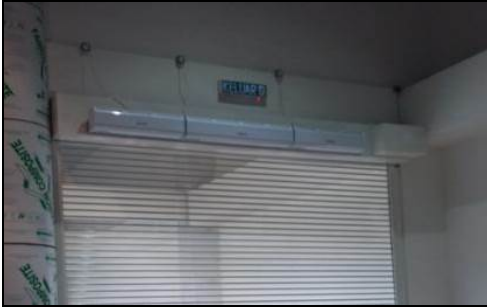
| | Pemasangan pendawaian dan susunatur <i>wire plug air curtain unit</i> tidak kemas & tersusun. Ianya mengganggu nilai estetika laluan masuk utama ini. | |

| | <ol style="list-style-type: none"> <li>1. Koordinasi menyeluruh diantara HODT supaya kecacatan nilai estetik sebegini dapat dielakkan.</li> <li>2. Menutup keseluruhan sistem pendawaian &amp; <i>power point</i> tersebut samada dengan panel gypsum @ jejalur aluminium.</li> </ol> | |

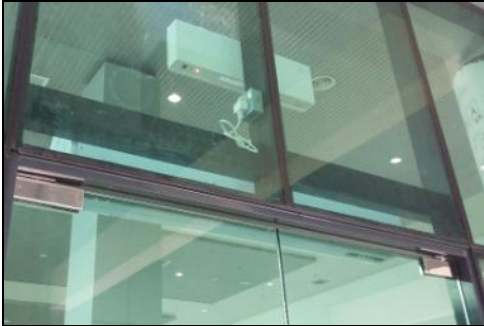
| | <ol style="list-style-type: none"> <li>1. Pemasangan pendawaian dan susunatur <i>wire plug</i> papantanda keluar tidak kemas &amp; tersusun.</li> <li>2. Ianya mengganggu nilai astetika ruang ini.</li> </ol> | |

| | <ol style="list-style-type: none"> <li>1. Koordinasi menyeluruh diantara HODT supaya kecacatan nilai astetik sebegini dapat dielakkan.</li> <li>2. Cadangan tambahan <i>tinted</i> warna hitam pada lapisan kaca ini untuk menghalang pandangan terus ke arah sistem pendawaian tersebut.</li> </ol> | |
