**LAPORAN PEMERIKSAAN MASALAH  
KULAT DI BANGUNAN PERSEKUTUAN  
PULAU PINANG (JALAN ANSON),  
PULAU PINANG**

**DISEDIAKAN OLEH:**  
**UNIT PAKAR PENGUJIAN, PENTAULIAHAN DAN FORENSIK**  
**CAWANGAN KEJURUTERAAN MEKANIKAL**  
**JABATAN KERJA RAYA MALAYSIA**  
**1 JULAI 2009**

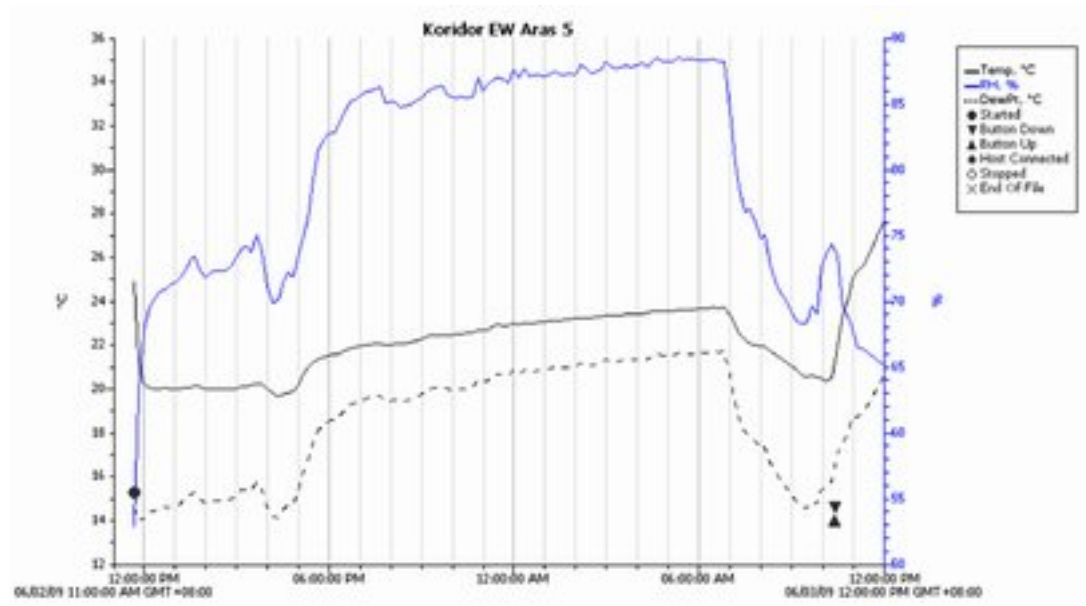
Graf 1: Graf menunjukkan bacaan menggunakan data logger di Koridor Sayap Timur Aras 5

Data: 2 Jun 2009 11:00am – 3 Jun 2009 11:00am

| Purata | Siang | Malam |
|---|---|---|
| RH (%) | 72 | 85 |
| Dew Point ( $^{\circ}$ C) | 15 | 20 |

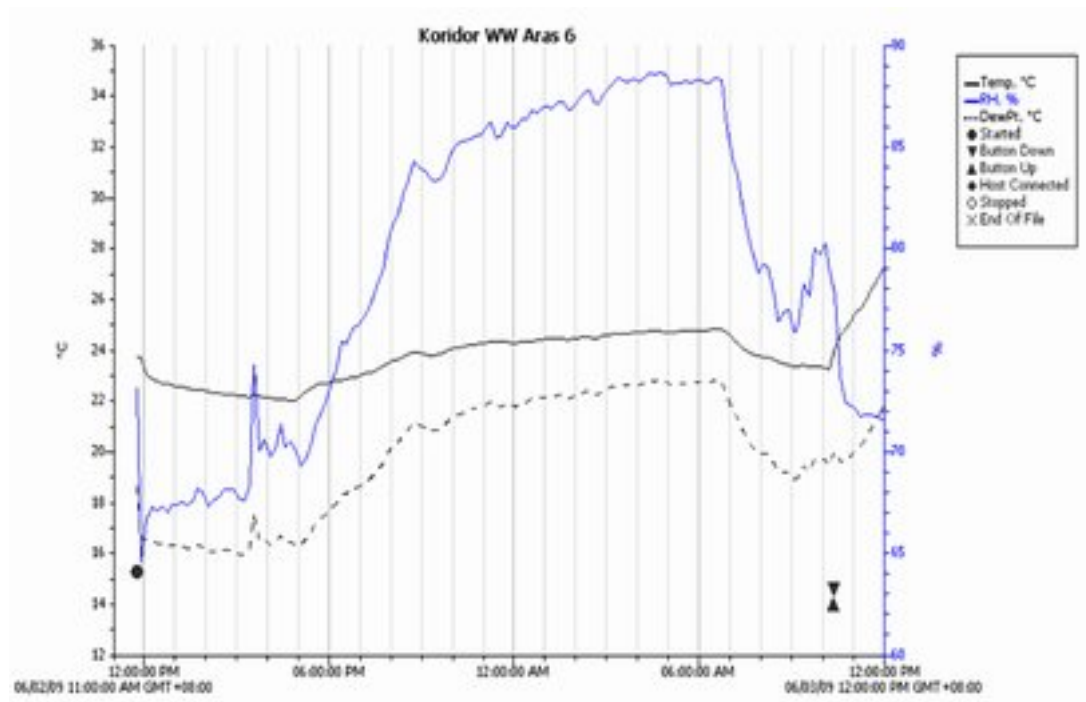
Graf 2: Graf menunjukkan bacaan menggunakan data logger di Koridor

Sayap Barat Aras 6.

| Purata | Siang | Malam |
|---|---|---|
| RH (%) | 75 | 86 |
| Dew Point ( $^{\circ}$ C) | 17 | 21 |

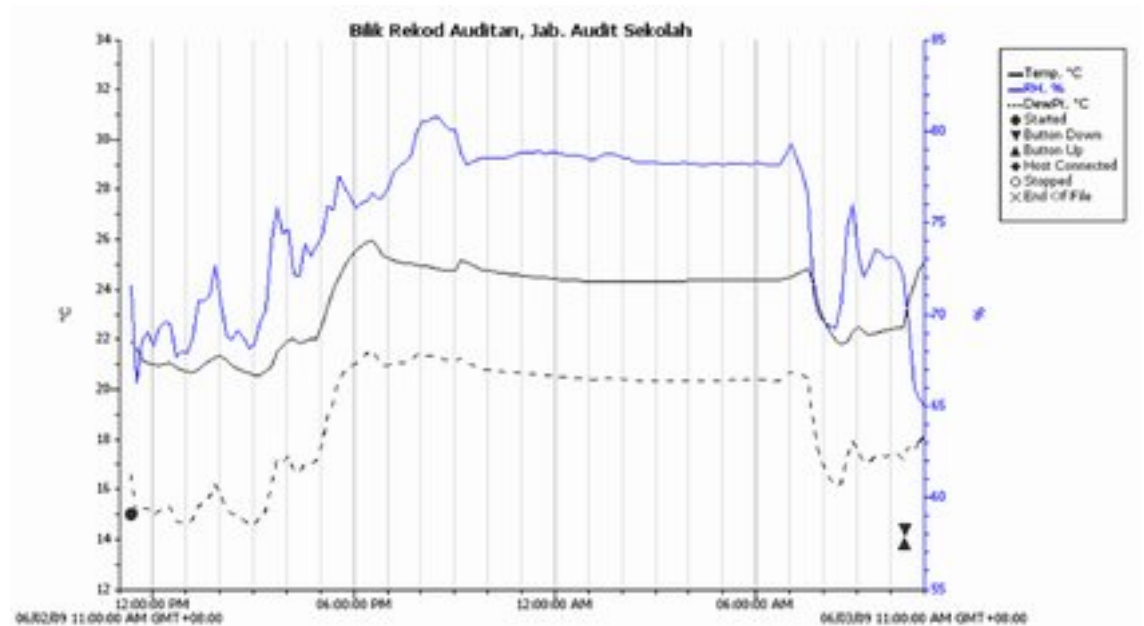
Graf 3: Graf menunjukkan bacaan menggunakan data logger di Bilik Rekod Auditan,  
Jab. Audit Sekolah Aras 5

Data: 2 Jun 2009 11:00am – 3 Jun 2009 11:00am

| Purata | Siang | Malam |
|---|---|---|
| RH (%) | 72 | 78 |
| Dew Point ( $^{\circ}$ C) | 16 | 21 |

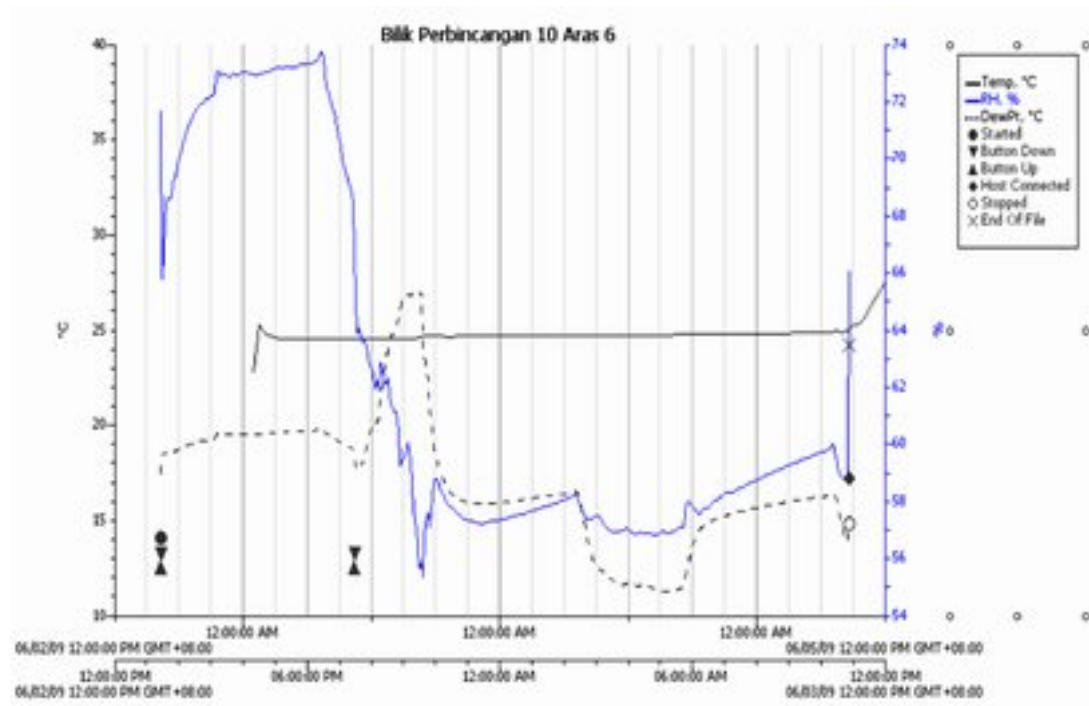
Graf 4: Graf menunjukkan bacaan menggunakan data logger di Bilik Perbincangan 10 Aras 6.

Data: 2 Jun 2009 11:00am – 3 Jun 2009 11:00am

| Purata | Siang | Malam |
|---|---|---|
| Dew Point ( $^{\circ}$ C) | 15 | 20 |
