**JABATAN KERJA RAYA MALAYSIA**

**LAPORAN KAJIAN KEROSAKAN (CaST)  
BANGUNAN MUZIUM DIRAJA, JABATAN MUZIUM MALAYSIA  
JALAN ISTANA, KUALA LUMPUR**

**Muzium Diraja**

**TARIKH PEMERIKSAAN : 20 – 22 Februari 2019**

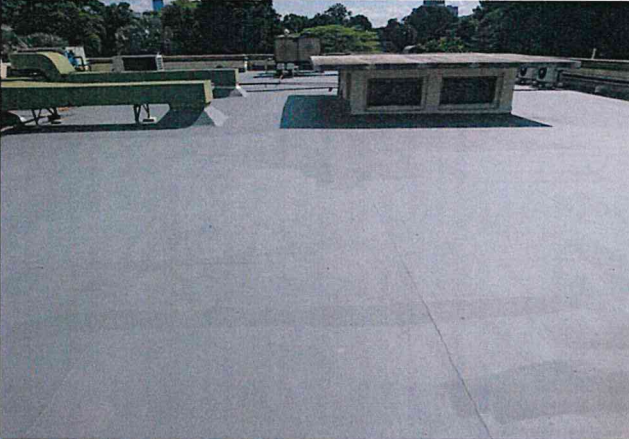
| No. Helaian Kecacatan | 001 | Aras | Bumbung |

| | | Elemen/ Komponen | Lapisan Kalis Lembap |

| | | Lapisan kalis lembap yang lama perlu dikikis terlebih dahulu sebelum memasang yang baru | |

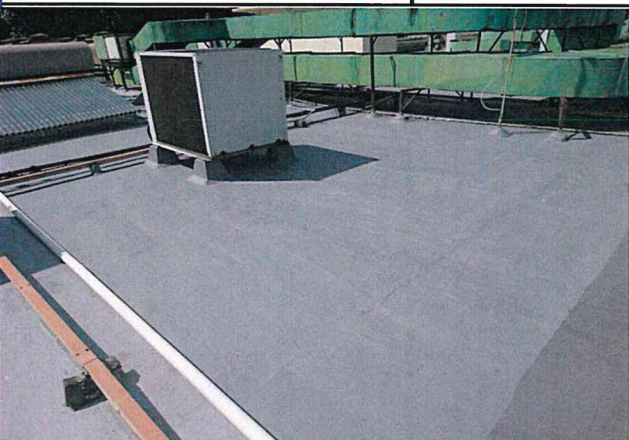
| No. Helaian Kecacatan | 002 | Aras | Bumbung |

| | | Elemen/ Komponen | Lapisan Kalis Lembap |

| | | Lapisan kalis lembap yang lama perlu dikikis terlebih dahulu sebelum memasang yang baru | |

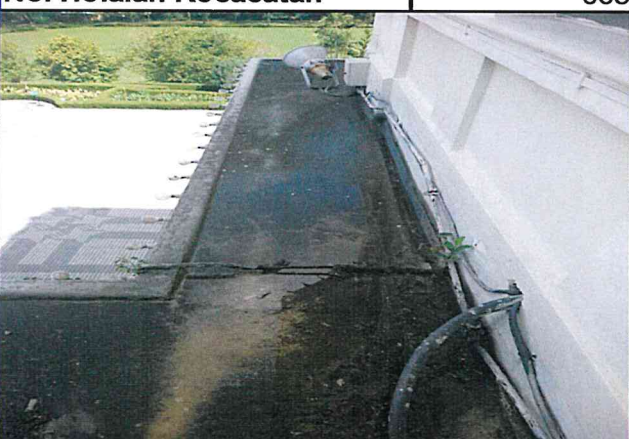
| No. Helaian Kecacatan | 003 | Aras | Bumbung |

| | | Elemen/ Komponen | Papak Bumbung |

| | | Melaksanakan kerja-kerja pembersihan | |

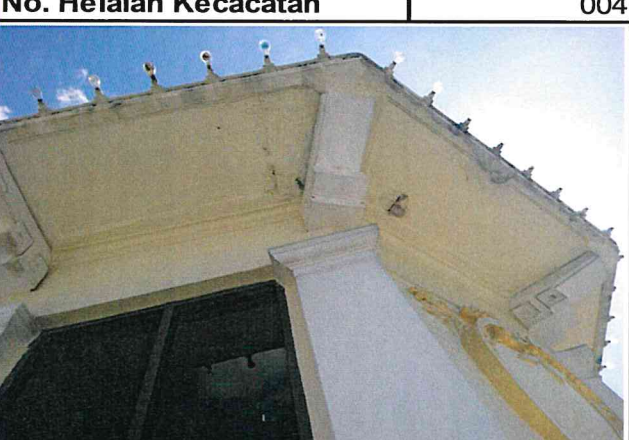
| No. Helaian Kecacatan | 004 | Aras | Bumbung |

| | | Elemen/ Komponen | Papak Kubah |

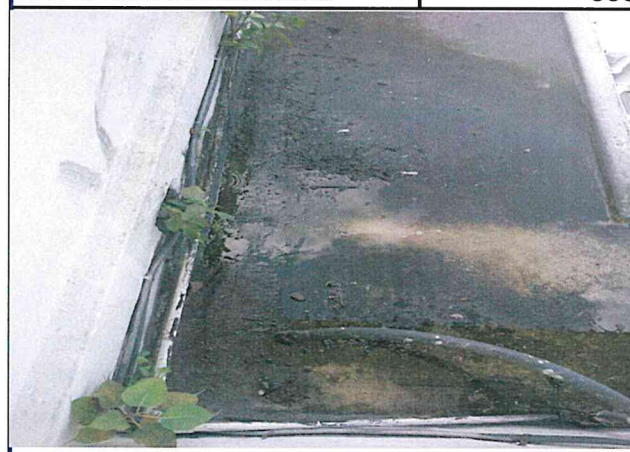
| No. Helaian Kecacatan | 006 | Aras | Bumbung |

| | | Elemen/ Komponen | Papak Bumbung |
| Permukaan papak tidak rata. Kelembapan dan air bertakung menyebabkan pokok tumpang tumbuh | | | |

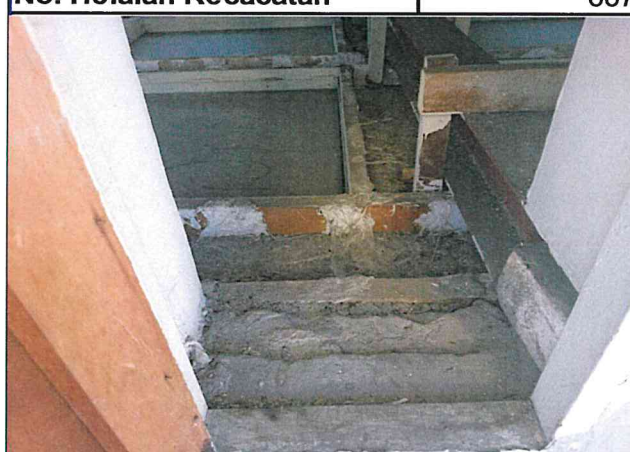
| No. Helaian Kecacatan | 007 | Aras | Bumbung |

| | | Elemen/ Komponen | Skylight |
| Faktor usia, kemasukan air hujan melalui bumbung | | | |

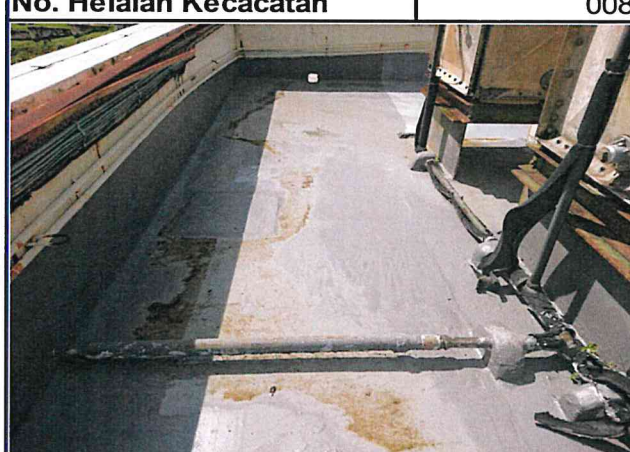
| No. Helaian Kecacatan | 008 | Aras | Bumbung |

| | | Elemen/ Komponen | Bumbung Rata |

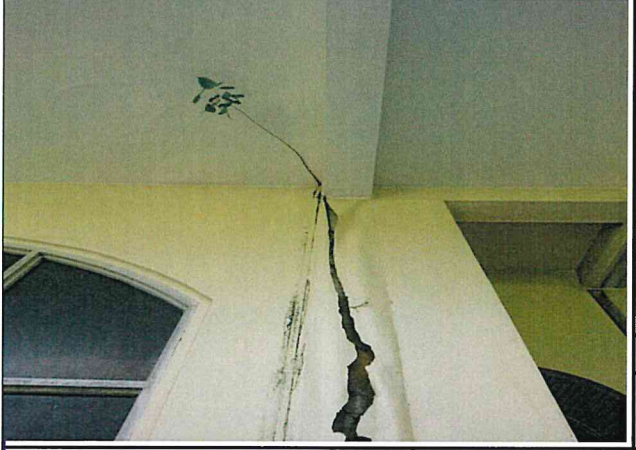
| | No. Helaian Kecacatan | 015 | Aras | Tingkat Atas |

| | | | Elemen/ Komponen | Tiang |
| | | | Pokok tumpang | |

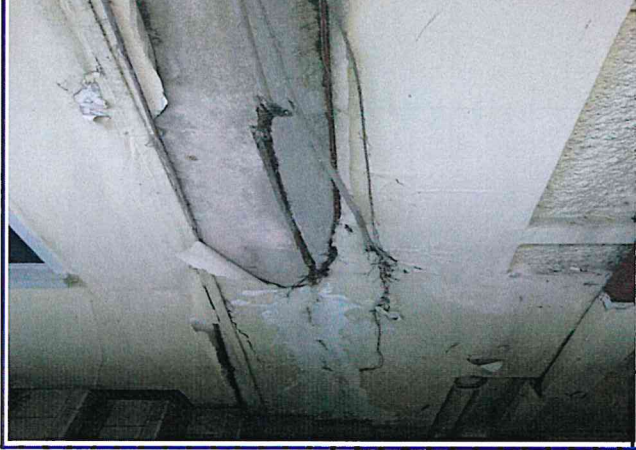
| | No. Helaian Kecacatan | 016 | Aras | Tingkat Atas |

| | | | Elemen/ Komponen | Tiang |
| | | | Akar pokok tumpang menjalar masuk dalam konkrit | |

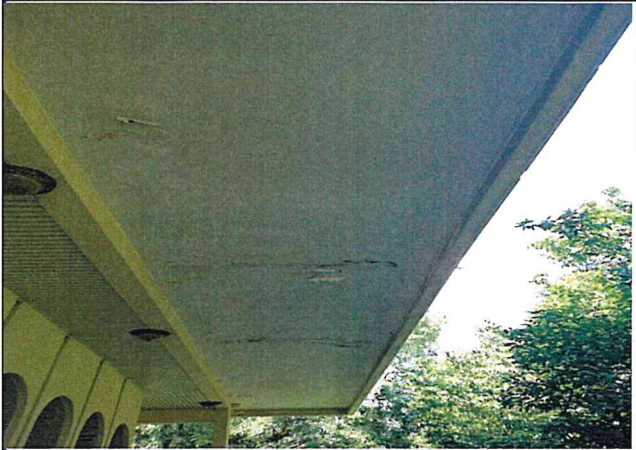
| | 017 | <b>No. Helaian Kecacatan</b> | <b>Aras</b> | Tingkat Atas |

| | | <b>Elemen/ Komponen</b> | Soffit | |
| | | <b>Keterangan Kecacatan/kerosakan</b> | | Bocor, lembap dan cat mengelupas |

| | | <b>Tindakan</b> | | Baiki kebocoran, laksana rawatan kelembapan dan cat semula menggunakan cat dan kaedah yang diluluskan |

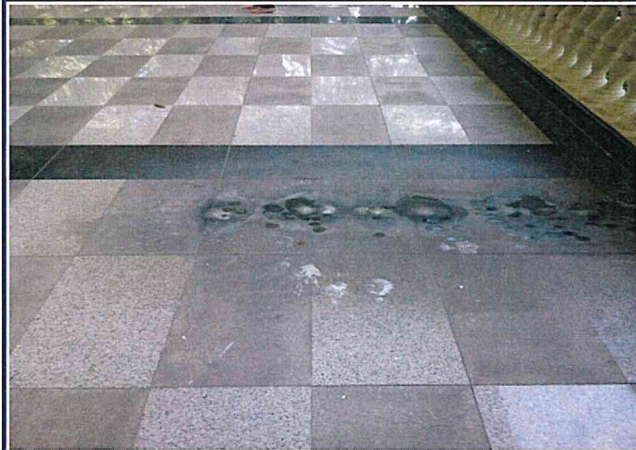
| | 018 | <b>No. Helaian Kecacatan</b> | <b>Aras</b> | Tingkat Atas |

| | | <b>Elemen/ Komponen</b> | Lantai | |
| | | <b>Keterangan Kecacatan/kerosakan</b> | | Kesan bocor |

| | | <b>Tindakan</b> | | Membaiki kebocoran dan melaksanakan kerja-kerja pembersihan pada lantai |

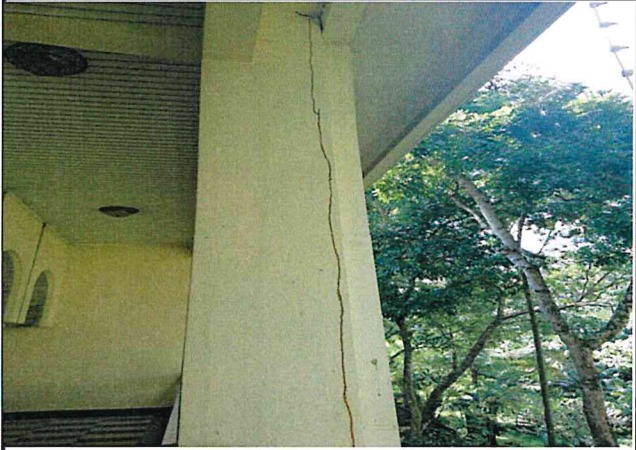
| | 019 | <b>No. Helaian Kecacatan</b> | <b>Aras</b> | Tingkat Atas |

| | | <b>Elemen/ Komponen</b> | Tiang | |
| | | <b>Keterangan Kecacatan/kerosakan</b> | | Serangan anai-anai |

| | | <b>Tindakan</b> | | Melaksanakan rawatan anai-anai |

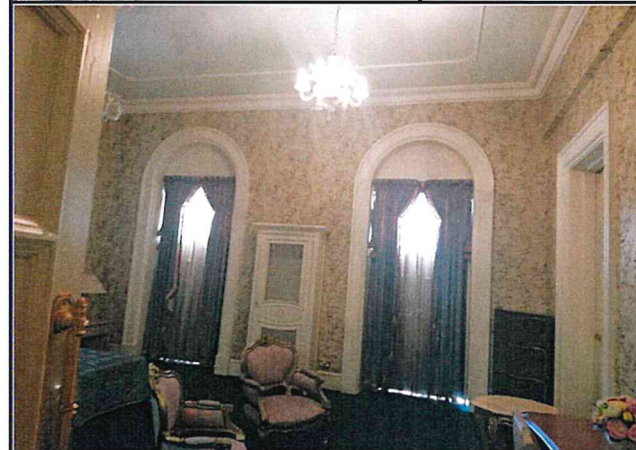
| | 024 | <b>No. Helaian Kecacatan</b> | <b>Aras</b> | Tingkat Atas |

| | | <b>Elemen/ Komponen</b> | Dinding | |

| | | <b>Tindakan</b> | | Melaksanakan kerja-kerja pembersihan |

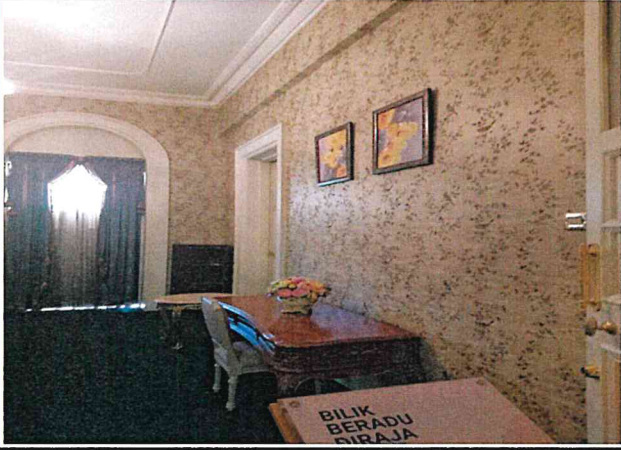
| <b>No. Helaian Kecacatan</b> | <b>025</b> | <b>Aras</b> | Tingkat Atas |

| | | <b>Elemen/ Komponen</b> | Dinding |
| Faktor usia dan juga pengudaraan persekitaran | | | |

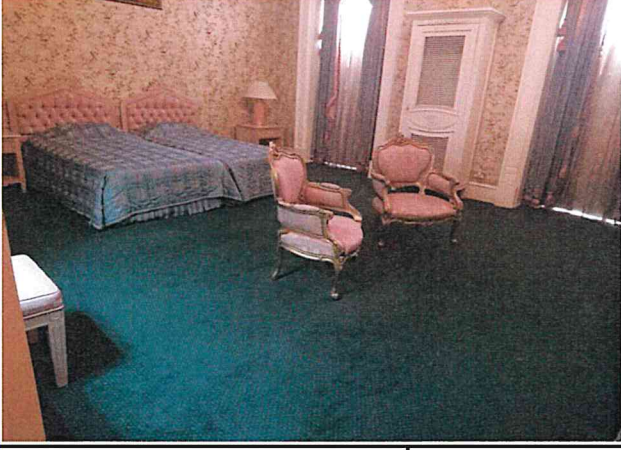
| <b>No. Helaian Kecacatan</b> | <b>026</b> | <b>Aras</b> | Tingkat Atas |

| | | <b>Elemen/ Komponen</b> | Karpet |

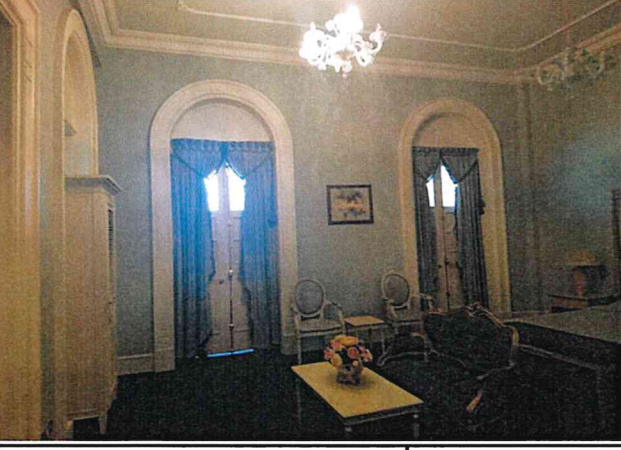
| <b>No. Helaian Kecacatan</b> | <b>027</b> | <b>Aras</b> | Tingkat Atas |

| | | <b>Elemen/ Komponen</b> | Dinding |

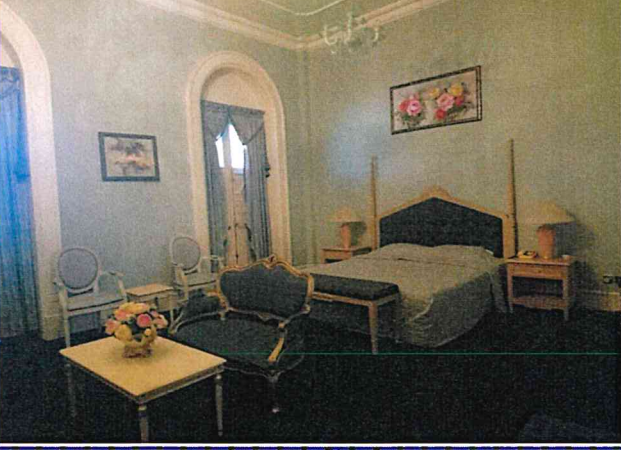
| <b>No. Helaian Kecacatan</b> | <b>028</b> | <b>Aras</b> | Tingkat Atas |

| | | <b>Elemen/ Komponen</b> | Dinding |

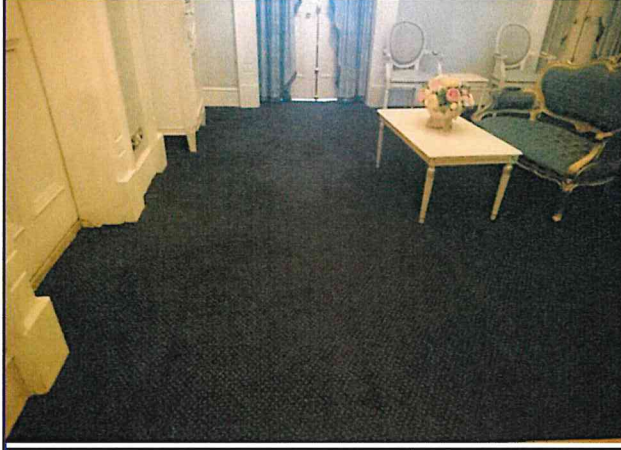
| <b>No. Helaian Kecacatan</b> | <b>029</b> | <b>Aras</b> | Tingkat Atas |

| | | <b>Elemen/ Komponen</b> | Karpet |

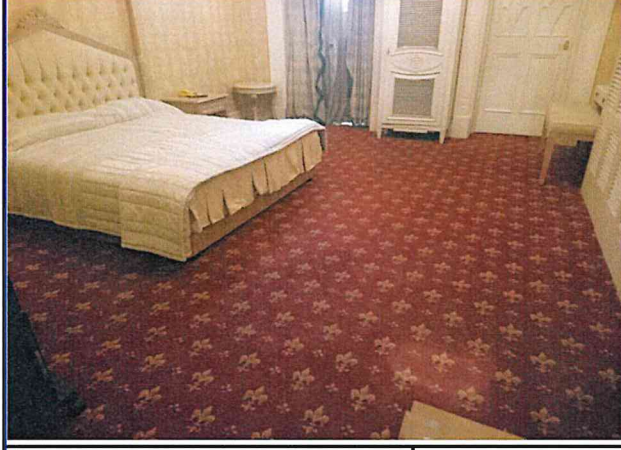
| <b>No. Helaian Kecacatan</b> | <b>030</b> | <b>Aras</b> | Tingkat Atas |

| | | <b>Elemen/ Komponen</b> | Karpet |

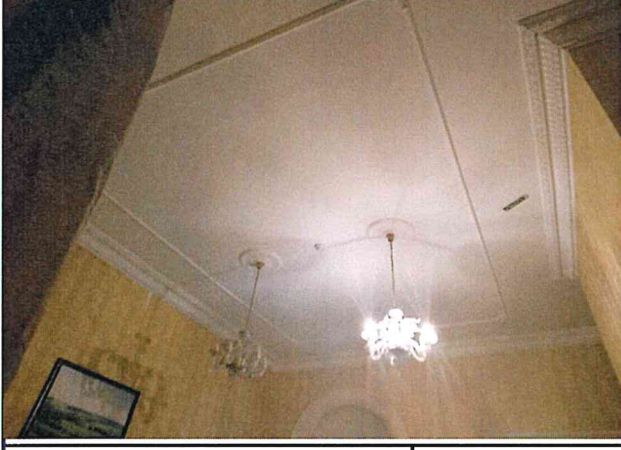
| <b>No. Helaian Kecacatan</b> | <b>031</b> | <b>Aras</b> | Tingkat Atas |

| | | <b>Elemen/ Komponen</b> | Siling |

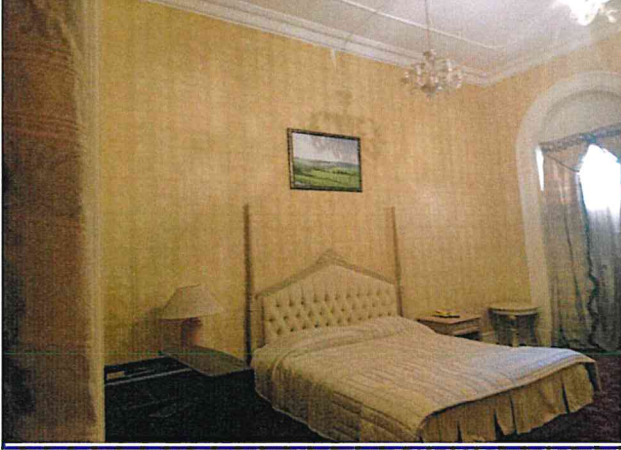
| <b>No. Helaian Kecacatan</b> | <b>032</b> | <b>Aras</b> | Tingkat Atas |

| | | <b>Elemen/ Komponen</b> | Dinding |

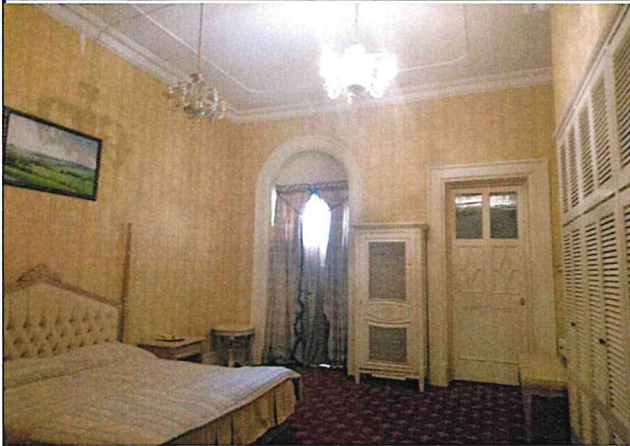
| <b>No. Helaian Kecacatan</b> | <b>033</b> | <b>Aras</b> | Tingkat Atas |

| | | <b>Elemen/ Komponen</b> | Dinding |

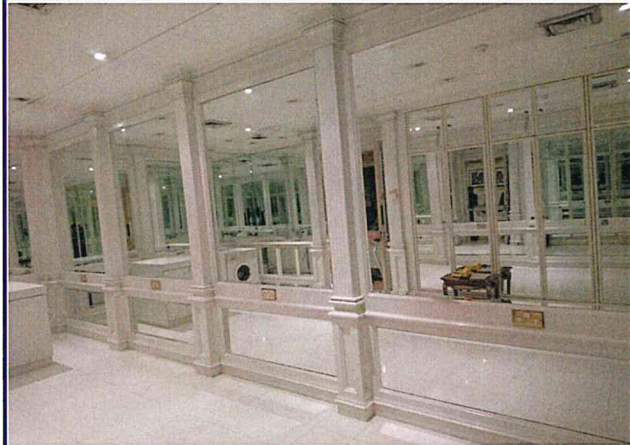
| <b>No. Helaian Kecacatan</b> | <b>034</b> | <b>Aras</b> | Tingkat Atas |

| | | <b>Lokasi</b> | Bilik Dobi |
| | | <b>Elemen/ Komponen</b> | Dinding |
| | | <b>Skala Pemeriksaan</b> | 2 |
| | | <b>Keterangan Kecacatan/kerosakan</b> | Berkeadaan baik |
| | | <b>Punca Kecacatan/kerosakan</b> | Tiada |

| | | <b>Tindakan</b> | Melaksanakan kerja-kerja pembersihan |

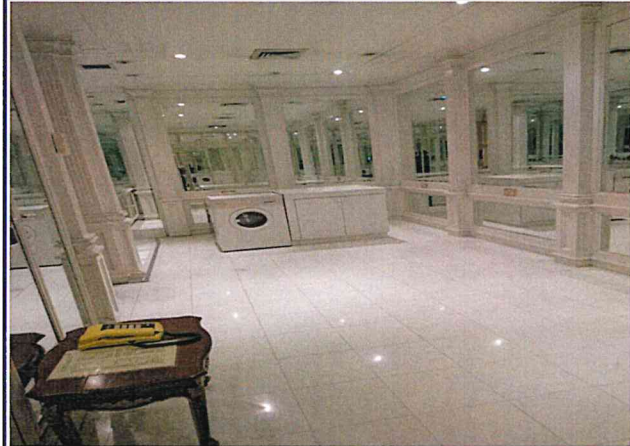
| <b>No. Helaian Kecacatan</b> | <b>035</b> | <b>Aras</b> | Tingkat Atas |

| | | <b>Lokasi</b> | Bilik Dobi |
| | | <b>Elemen/ Komponen</b> | Lantai |
| | | <b>Skala Pemeriksaan</b> | 2 |
| | | <b>Keterangan Kecacatan/kerosakan</b> | Berkeadaan baik |
| | | <b>Punca Kecacatan/kerosakan</b> | Tiada |

| | | <b>Tindakan</b> | Melaksanakan kerja-kerja pembersihan |

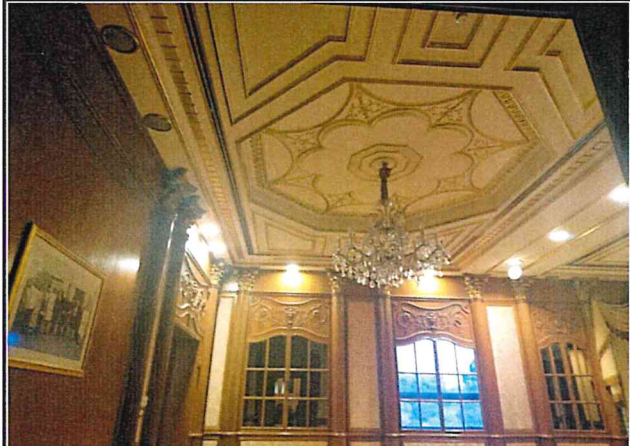
| <b>No. Helaian Kecacatan</b> | <b>036</b> | <b>Aras</b> | Tingkat Atas |

| | | <b>Lokasi</b> | Bilik Keluarga |
| | | <b>Elemen/ Komponen</b> | Siling |
| | | <b>Skala Pemeriksaan</b> | 2 |
| | | <b>Keterangan Kecacatan/kerosakan</b> | Berkeadaan baik |
| | | <b>Punca Kecacatan/kerosakan</b> | Tiada |

| | | <b>Tindakan</b> | Melaksanakan kerja-kerja pembersihan |

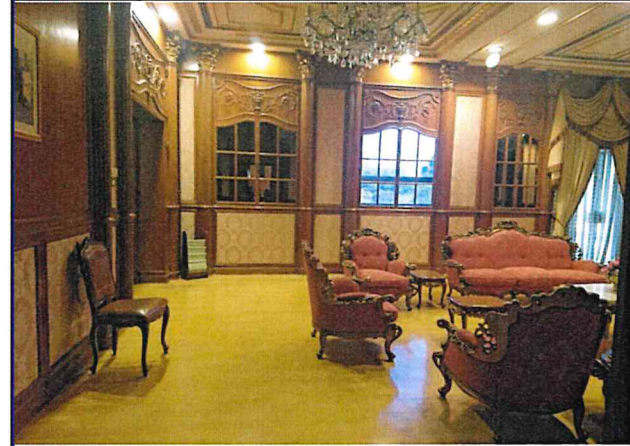
| <b>No. Helaian Kecacatan</b> | <b>037</b> | <b>Aras</b> | Tingkat Atas |

| | | <b>Lokasi</b> | Bilik Keluarga |
| | | <b>Elemen/ Komponen</b> | Dinding |
| | | <b>Skala Pemeriksaan</b> | 2 |
| | | <b>Keterangan Kecacatan/kerosakan</b> | Berkeadaan baik |
| | | <b>Punca Kecacatan/kerosakan</b> | Tiada |

| | | <b>Tindakan</b> | Melaksanakan kerja-kerja pembersihan |

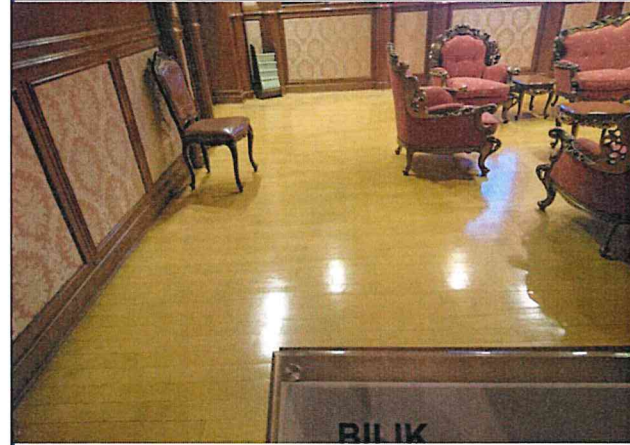
| <b>No. Helaian Kecacatan</b> | <b>038</b> | <b>Aras</b> | Tingkat Atas |

| | | <b>Lokasi</b> | Bilik Keluarga |
| | | <b>Elemen/ Komponen</b> | Lantai |
| | | <b>Skala Pemeriksaan</b> | 2 |
| | | <b>Keterangan Kecacatan/kerosakan</b> | Berkeadaan baik |
| | | <b>Punca Kecacatan/kerosakan</b> | Tiada |

| | | <b>Tindakan</b> | Melaksanakan kerja-kerja pembersihan |

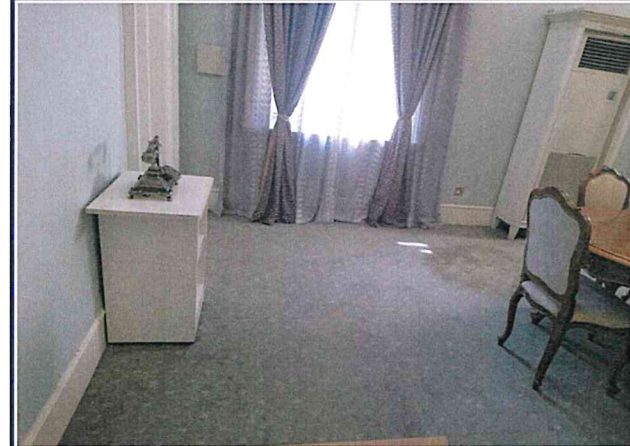
| <b>No. Helaian Kecacatan</b> | <b>039</b> | <b>Aras</b> | Tingkat Atas |

| | | <b>Lokasi</b> | Bilik Menunggu |
| | | <b>Elemen/ Komponen</b> | Karpet |
| | | <b>Skala Pemeriksaan</b> | 3 |
| | | <b>Keterangan Kecacatan/kerosakan</b> | Kesan air dan pudar |
| | | <b>Punca Kecacatan/kerosakan</b> | Berkemungkinan berlaku kebocoran pada ruangan siling |

| | | <b>Tindakan</b> | Membaiki kebocoran dan menggantikan dengan karpet yang baru |

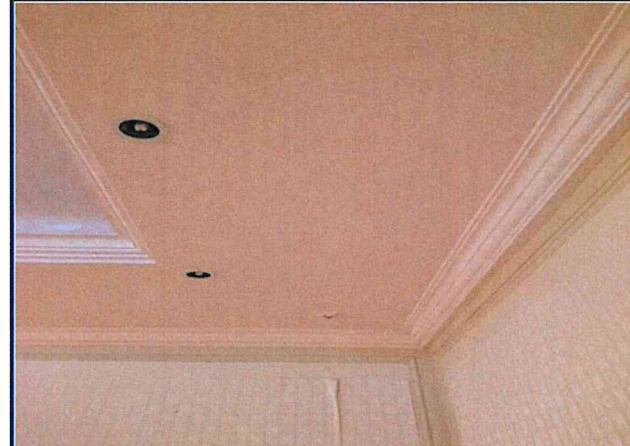
| <b>No. Helaian Kecacatan</b> | <b>040</b> | <b>Aras</b> | Tingkat Atas |

| | | <b>Lokasi</b> | Bilik Peraduan Agong |
| | | <b>Elemen/ Komponen</b> | Siling |
| | | <b>Skala Pemeriksaan</b> | 3 |
| | | <b>Keterangan Kecacatan/kerosakan</b> | Bocor dan berlubang |
| | | <b>Punca Kecacatan/kerosakan</b> | Kemasukan air dari bumbung |

| | | <b>Tindakan</b> | Membaiki punca kebocoran dan siling yang berlubang |

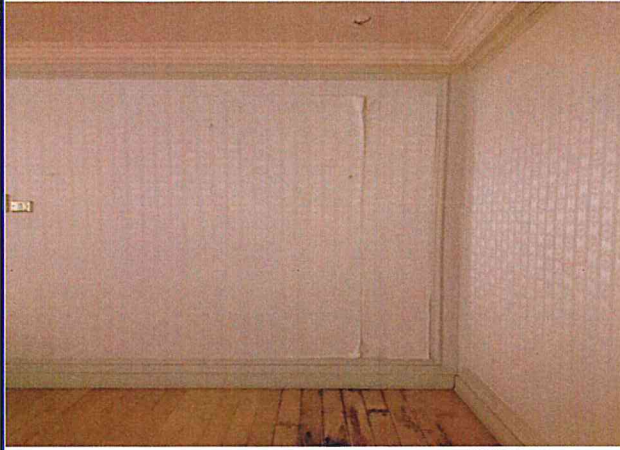
| | 041 | Aras | Tingkat Atas |
| | | Lokasi | Bilik Peraduan Agong |
| | | Elemen/ Komponen | Dinding |
| | | Skala Pemeriksaan | 3 |
| | | Kertas dinding telah terkopek | |

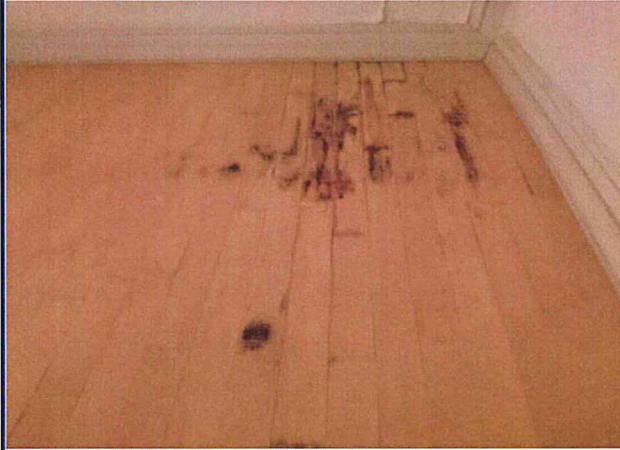
| | 042 | Aras | Tingkat Atas |
| | | Lokasi | Bilik Peraduan Agong |
| | | Elemen/ Komponen | Lantai |
| | | Kepingan kayu lembap dan reput | |

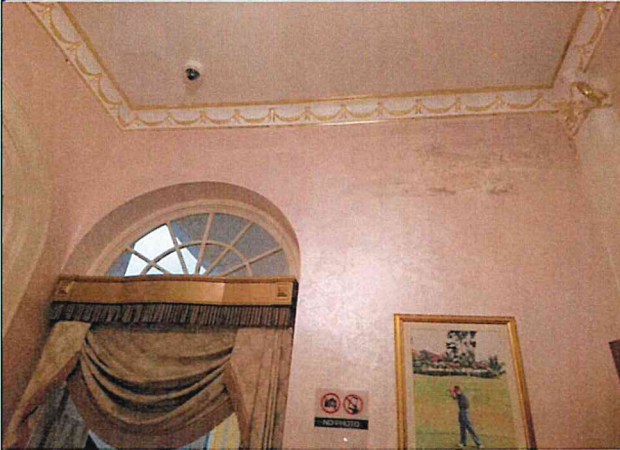
| | 043 | Aras | Tingkat Atas |
| | | Lokasi | Bilik Peraduan Raja |
| | | Elemen/ Komponen | Dinding |
| | | Skala Pemeriksaan | 3 |
| | | Dinding lembap | |

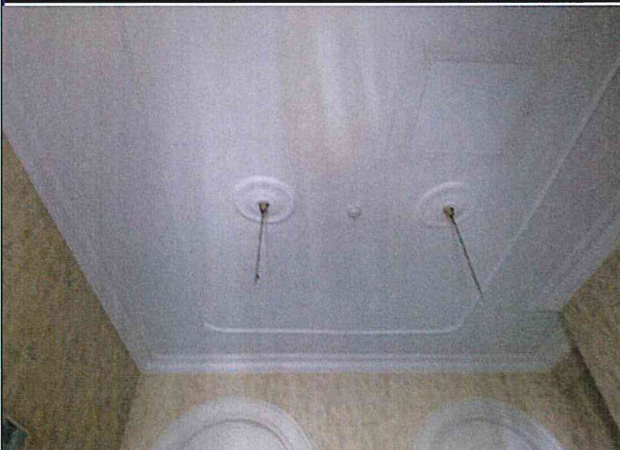
| | 044 | Aras | Tingkat Atas |
| | | Lokasi | Bilik Peraduan Raja |
| | | Elemen/ Komponen | Lampu |
| | | Skala Pemeriksaan | 3 |
| | | Telah ditanggalkan atas faktor keselamatan | |

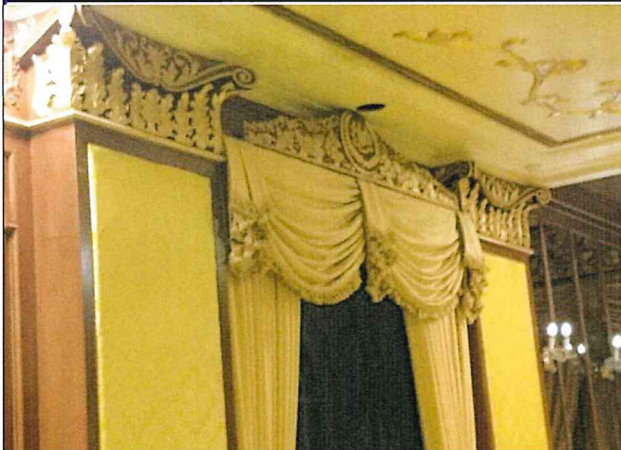
| | 044 | Aras | Tingkat Atas |
| | | Lokasi | Bilik Peraduan Raja |
| | | Elemen/ Komponen | Dinding |
| | | Skala Pemeriksaan | 3 |
| | | Kertas dinding telah terkopek | |

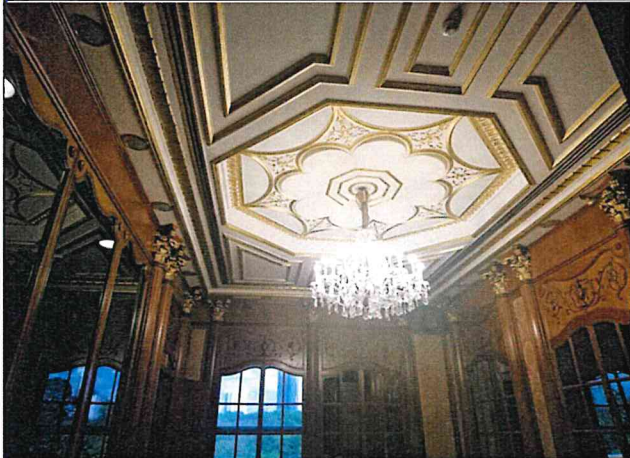
| <b>No. Helaian Kecacatan</b> | 051 | <b>Aras</b> | Tingkat Atas |

| | | <b>Lokasi</b> | Bilik Tetamu |
| | | <b>Elemen/ Komponen</b> | Siling |
| | | <b>Skala Pemeriksaan</b> | 2 |
| | | Berkeadaan baik | |
| | | Tiada | |

| | | Melaksanakan kerja-kerja pembersihan | |

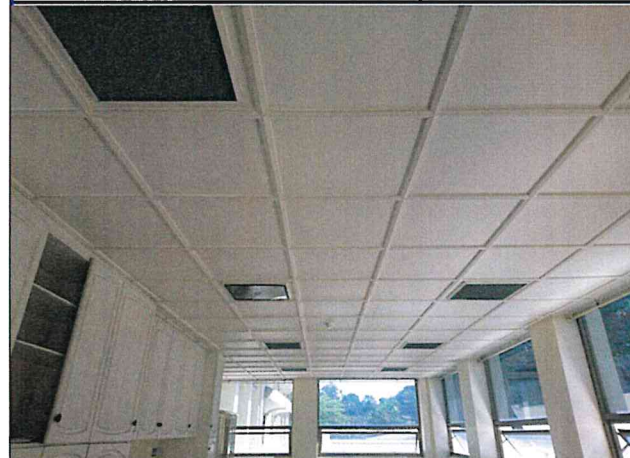
| <b>No. Helaian Kecacatan</b> | 055 | <b>Aras</b> | Tingkat Atas |

| | | <b>Lokasi</b> | Dapur |
| | | <b>Elemen/ Komponen</b> | Siling |
| | | <b>Skala Pemeriksaan</b> | 2 |
| | | Berkeadaan baik | |
| | | Tiada | |

| | | Melaksanakan kerja-kerja pembersihan | |

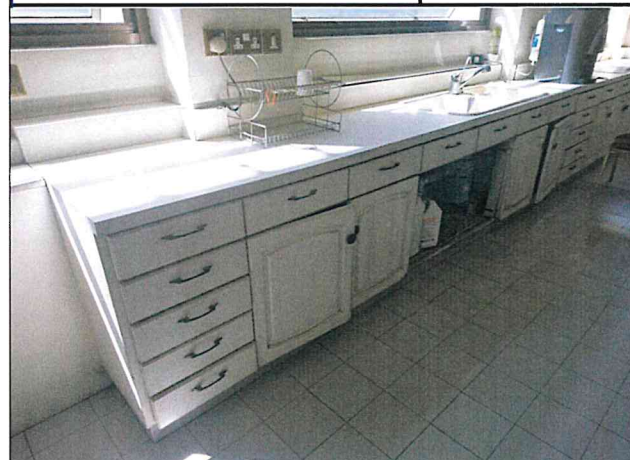
| <b>No. Helaian Kecacatan</b> | 056 | <b>Aras</b> | Tingkat Atas |

| | | <b>Lokasi</b> | Dapur |
| | | <b>Elemen/ Komponen</b> | Kabinet Tetap |
| | | <b>Skala Pemeriksaan</b> | 3 |
| | | Faktor penggunaan | |

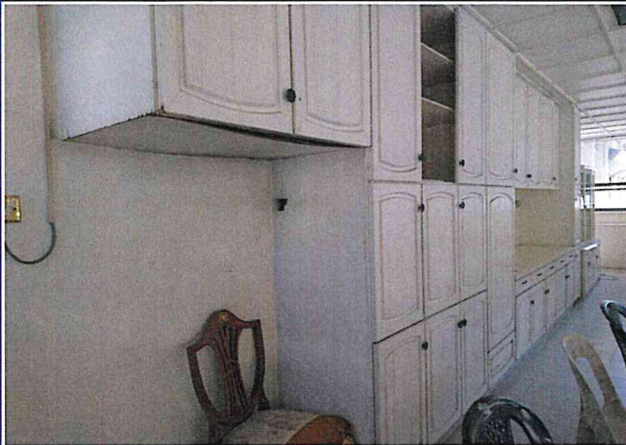
| | 057 | Aras | Tingkat Atas |
| | | Lokasi | Dapur |
| | | Elemen/ Komponen | Kabinet Tetap |
| | | Pintu kabinet dapur telah tanggal | |

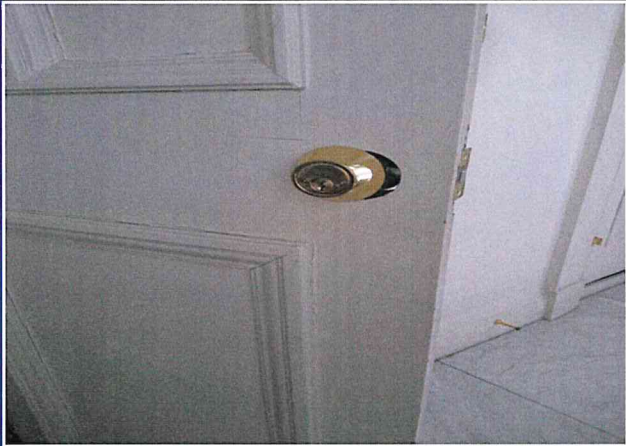
| | 058 | Aras | Tingkat Atas |
| | | Lokasi | Dapur |
| | | Elemen/ Komponen | Tombol Pintu |
| | | Tanggal | |

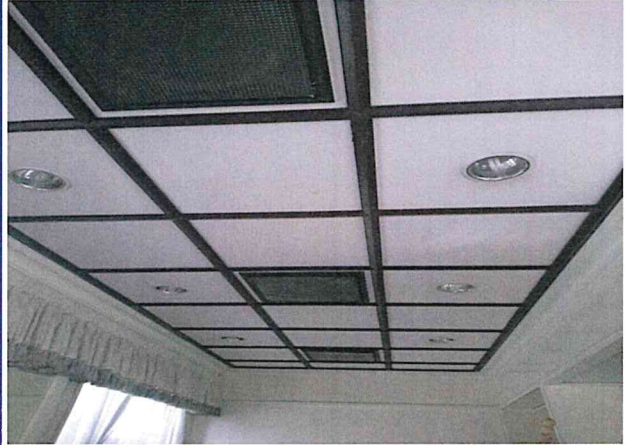
| | 059 | Aras | Tingkat Atas |
| | | Lokasi | Dapur |
| | | Elemen/ Komponen | Lampu |
| | | Tidak menyala / berfungsi | |

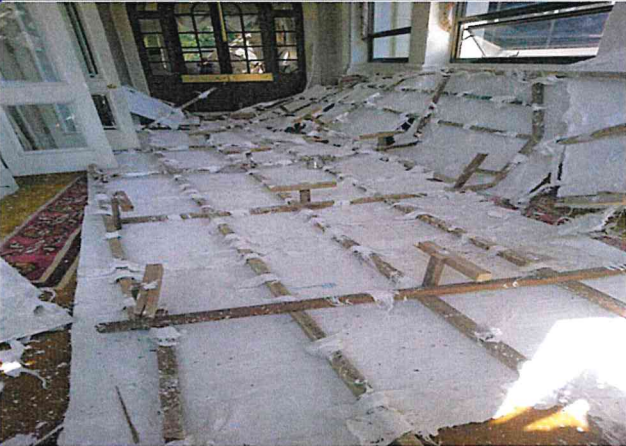
| | 060 | Aras | Tingkat Atas |
| | | Lokasi | Pejabat Agong |
| | | Elemen/ Komponen | Siling |
| | | Runtuh | |

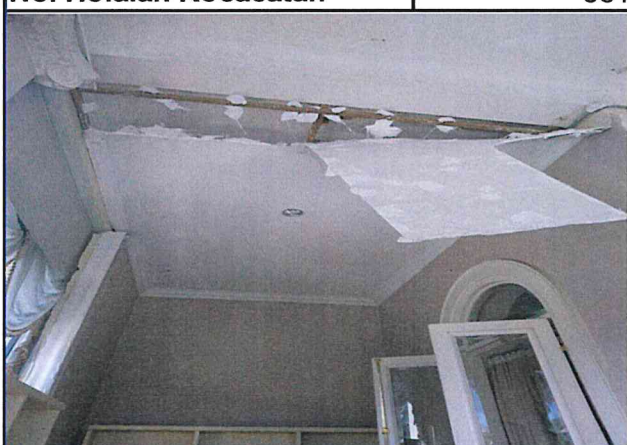
| | 061 | Aras | Tingkat Atas |
| | | Lokasi | Pejabat Agong |
| | | Elemen/ Komponen | Siling |
| | | Sisa siling yang tergantung | |

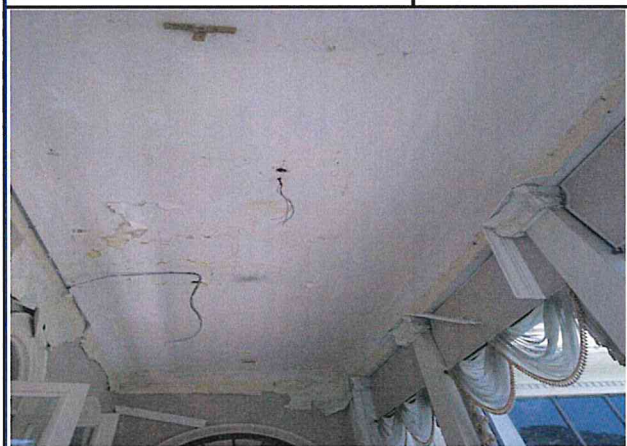
| | 062 | Aras | Tingkat Atas |
| | | Lokasi | Pejabat Agong |
| | | Elemen/ Komponen | Siling |
| | | Siling asal | |

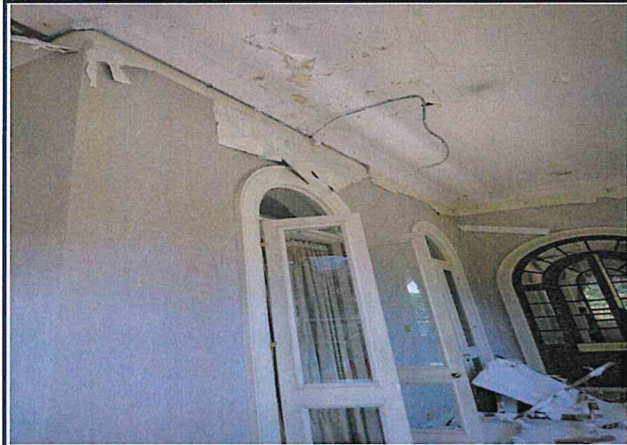
| | 063 | Aras | Tingkat Atas |
| | | Lokasi | Pejabat Agong |
| | | Elemen/ Komponen | Dinding |
| | | Lapisan kertas dinding terkoyak | |

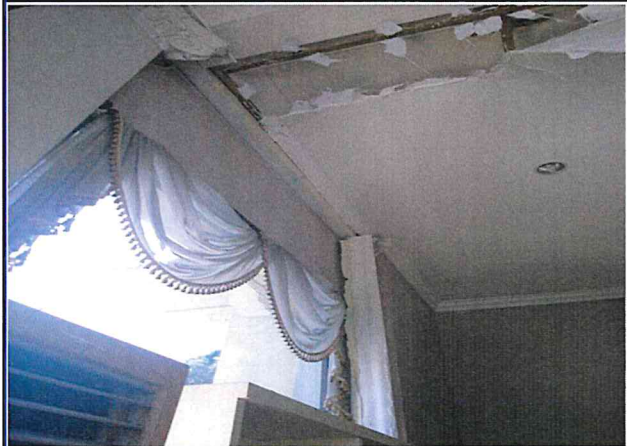
| | 064 | Aras | Tingkat Atas |
| | | Lokasi | Pejabat Agong |
| | | Elemen/ Komponen | Siling |

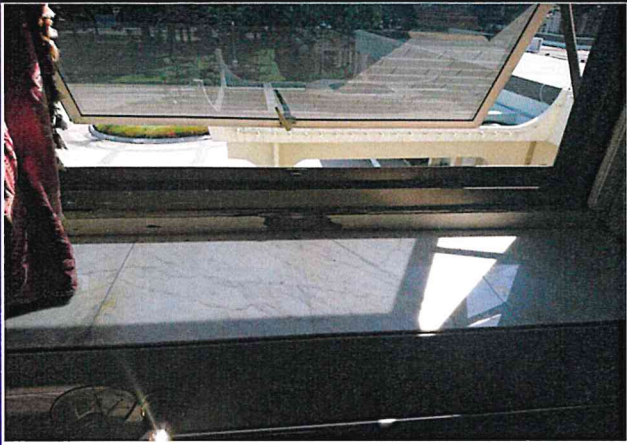
| <b>No. Helaian Kecacatan</b> | 065 | <b>Aras</b> | Tingkat Atas |

| | | <b>Lokasi</b> | Pejabat Agong |
| | | <b>Elemen/ Komponen</b> | Kerangka Tingkap |
| | | Resapan air hujan yang memasuki ke dalam bangunan | |

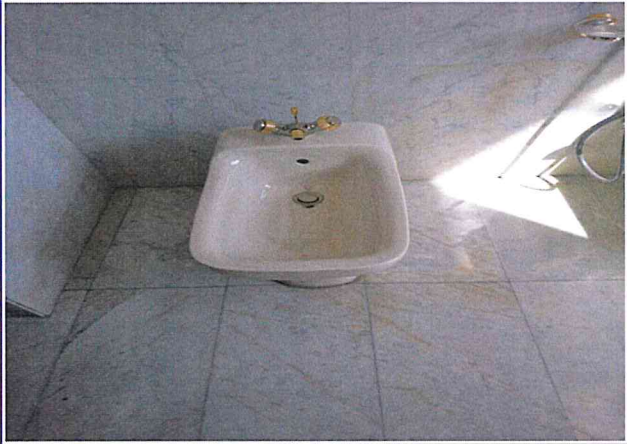
| <b>No. Helaian Kecacatan</b> | 066 | <b>Aras</b> | Tingkat Atas |

| | | <b>Lokasi</b> | Pejabat Agong |
| | | <b>Elemen/ Komponen</b> | Mangkuk Tandas |
| | | Air yang berkarat di dalam paip air | |

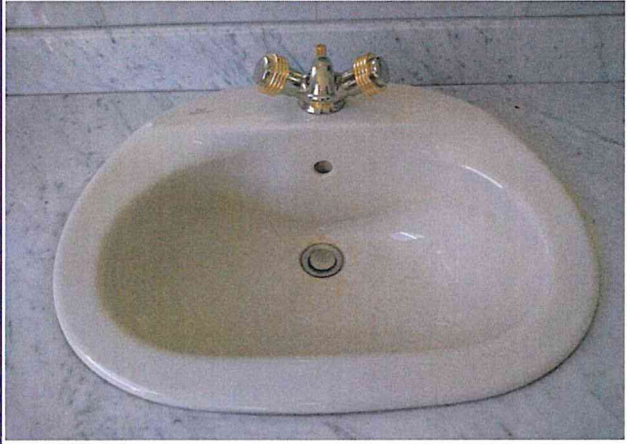
| <b>No. Helaian Kecacatan</b> | 067 | <b>Aras</b> | Tingkat Atas |

| | | <b>Lokasi</b> | Pejabat Agong |
| | | <b>Elemen/ Komponen</b> | Sinki |
| | | Air yang berkarat di dalam paip air | |

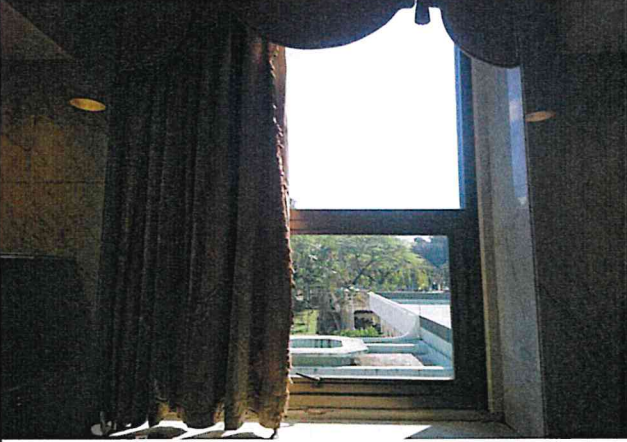
| <b>No. Helaian Kecacatan</b> | 068 | <b>Aras</b> | Tingkat Atas |

| | | <b>Lokasi</b> | Pejabat Permaisuri |
| | | <b>Elemen/ Komponen</b> | Kerangka Tingkap |
| | | Resapan air hujan yang memasuki ke dalam bangunan | |

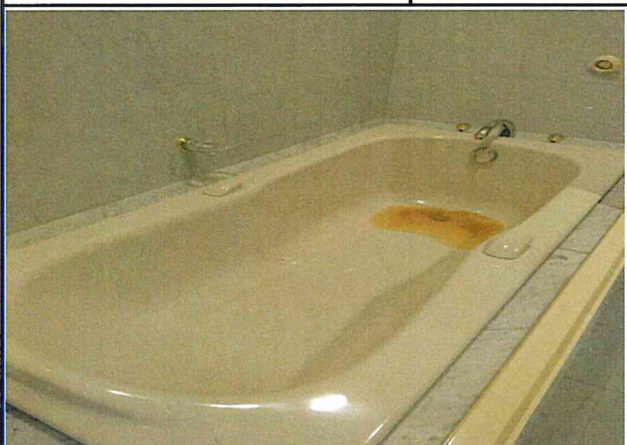
| <b>No. Helaian Kecacatan</b> | 069 | <b>Aras</b> | Tingkat Atas |

| | | <b>Lokasi</b> | Pejabat Permaisuri |
| | | <b>Elemen/ Komponen</b> | Bathtub |
| | | Air yang berkarat di dalam paip air | |

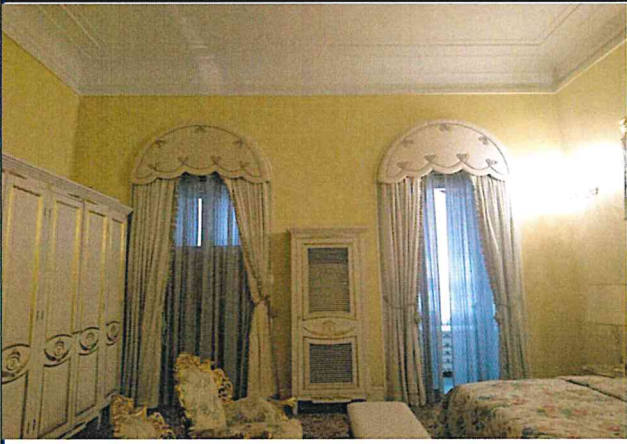
| <b>No. Helaian Kecacatan</b> | 070 | <b>Aras</b> | Tingkat Atas |

| | | <b>Lokasi</b> | Pejabat Permaisuri |
| | | <b>Elemen/ Komponen</b> | Dinding |
| | | Tiada | |

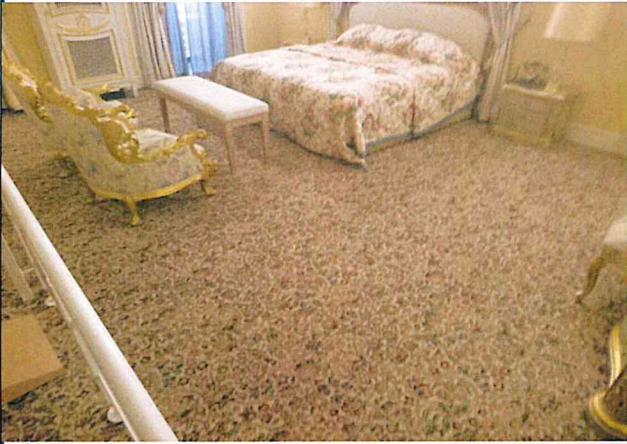
| <b>No. Helaian Kecacatan</b> | 071 | <b>Aras</b> | Tingkat Atas |

| | | <b>Lokasi</b> | Pejabat Permaisuri |
| | | <b>Elemen/ Komponen</b> | Karpet |
| | | Tiada | |

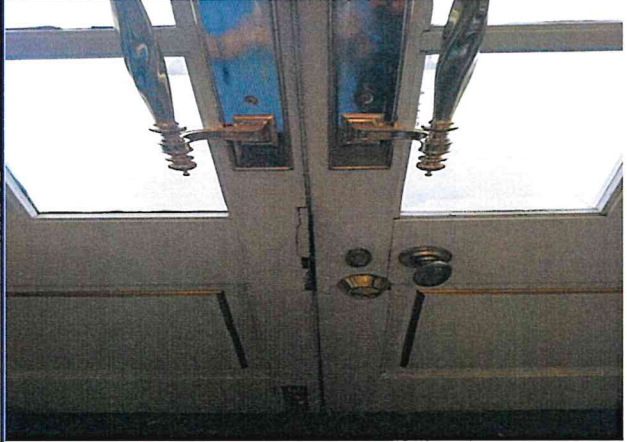
| <b>No. Helaian Kecacatan</b> | 072 | <b>Aras</b> | Tingkat Bawah |

| | | <b>Lokasi</b> | Bilik Menteri |
| | | <b>Elemen/ Komponen</b> | Pintu |
| | | Faktor penggunaan dan usia | |

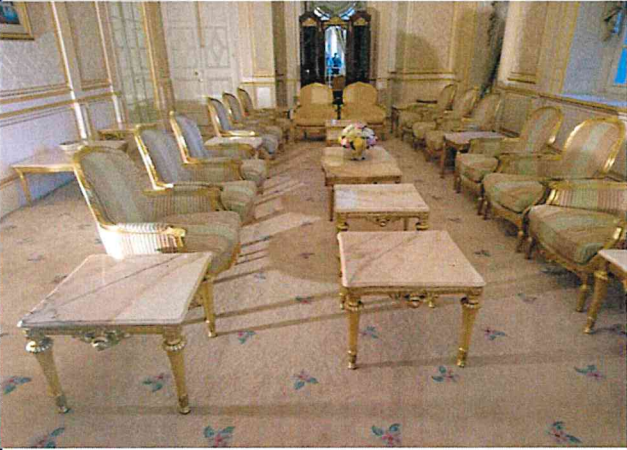
| <b>No. Helaian Kecacatan</b> | 073 | <b>Aras</b> | Tingkat Bawah |

| | | <b>Lokasi</b> | Bilik Menteri |
| | | <b>Elemen/ Komponen</b> | Karpet |
| Tiada | | | |

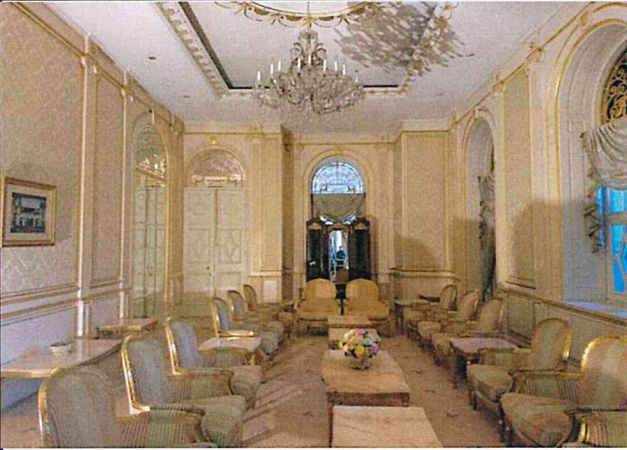
| <b>No. Helaian Kecacatan</b> | 074 | <b>Aras</b> | Tingkat Bawah |

| | | <b>Lokasi</b> | Bilik Menteri |
| | | <b>Elemen/ Komponen</b> | Dinding |
| Tiada | | | |

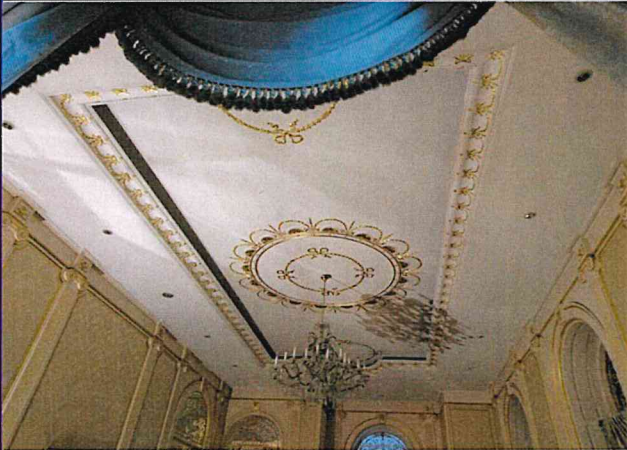
| <b>No. Helaian Kecacatan</b> | 075 | <b>Aras</b> | Tingkat Bawah |

| | | <b>Lokasi</b> | Bilik Menteri |
| | | <b>Elemen/ Komponen</b> | Lampu |
| Kelemahan kerja-kerja penyenggaraan dan masalah pendawaian elektrik | | | |

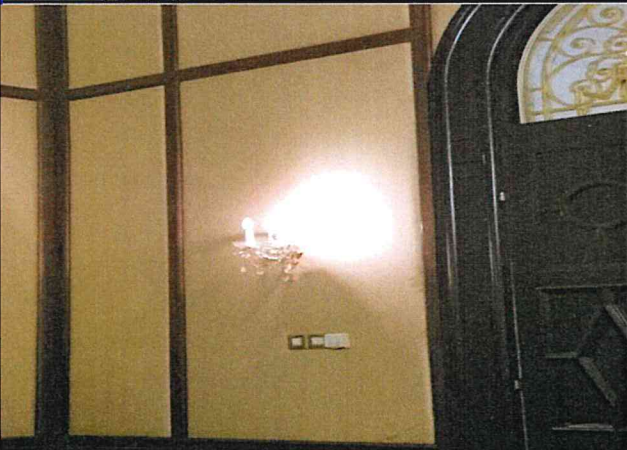
| <b>No. Helaian Kecacatan</b> | 076 | <b>Aras</b> | Tingkat Bawah |

| | | <b>Lokasi</b> | Bilik Santapan |
| | | <b>Elemen/ Komponen</b> | Dinding |
| Tiada | | | |

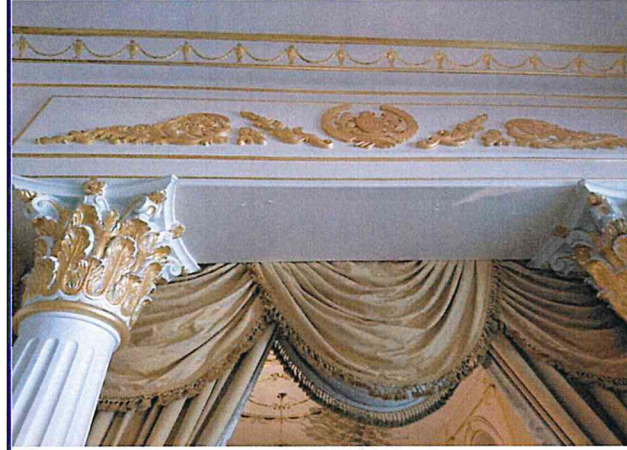
| <b>No. Helaian Kecacatan</b> | 077 | <b>Aras</b> | Tingkat Bawah |

| | | <b>Lokasi</b> | Bilik Santapan |
| | | <b>Elemen/ Komponen</b> | Siling |
| Faktor usia bahan binaan | | | |

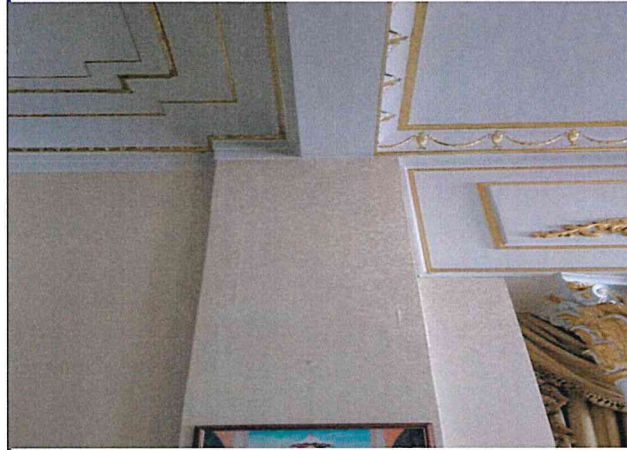
| <b>No. Helaian Kecacatan</b> | 078 | <b>Aras</b> | Tingkat Bawah |

| | | <b>Lokasi</b> | Bilik Santapan |
| | | <b>Elemen/ Komponen</b> | Tiang |

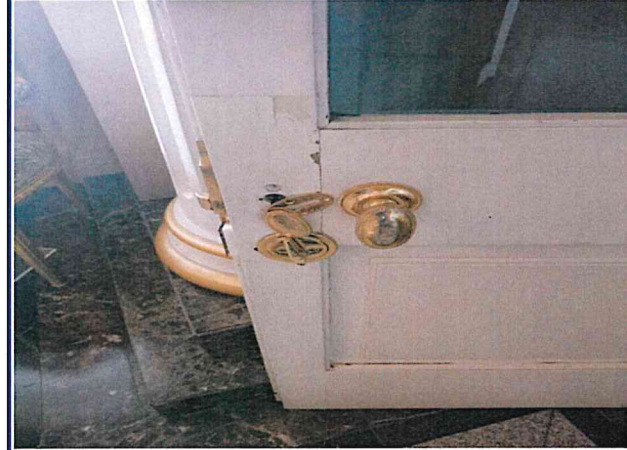
| <b>No. Helaian Kecacatan</b> | 079 | <b>Aras</b> | Tingkat Bawah |

| | | <b>Elemen/ Komponen</b> | Pintu |
| | | <b>Skala Pemeriksaan</b> | 4 |
| Selak pintu tanggal | | | |
| Faktor penggunaan | | | |

| Melaksanakan kerja-kerja pembaikan | | | |

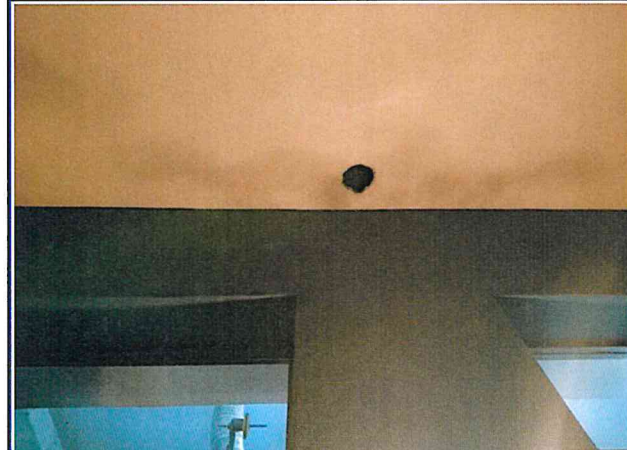
| <b>No. Helaian Kecacatan</b> | 080 | <b>Aras</b> | Tingkat Bawah |

| | | <b>Elemen/ Komponen</b> | Siling |
| | | <b>Skala Pemeriksaan</b> | 4 |
| Berlubang | | | |
| Kerja-kerja menebuk permukaan siling untuk saluran sistem mekanikal | | | |

| Melaksanakan kerja-kerja pembaikan | | | |

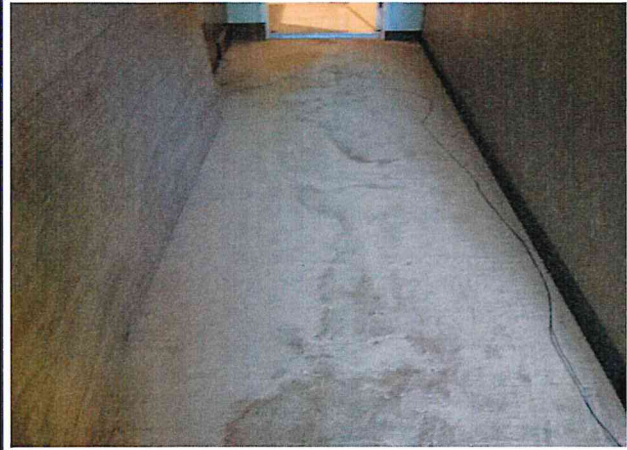
| <b>No. Helaian Kecacatan</b> | 081 | <b>Aras</b> | Tingkat Bawah |

| | | <b>Elemen/ Komponen</b> | Karpet |
| | | <b>Skala Pemeriksaan</b> | 4 |
| | | <b>Keterangan Kecacatan/kerosakan</b> | Usang, perubahan warna dan lembap |
| | | <b>Punca Kecacatan/kerosakan</b> | Resapan air yang memasuki ke dalam bangunan dan juga resapan air dari bilik air yan bersebelahan |

| | | <b>Tindakan</b> | Menggantikan keseluruhan karpet menggunakan bahan dan kaedah yang diluluskan |

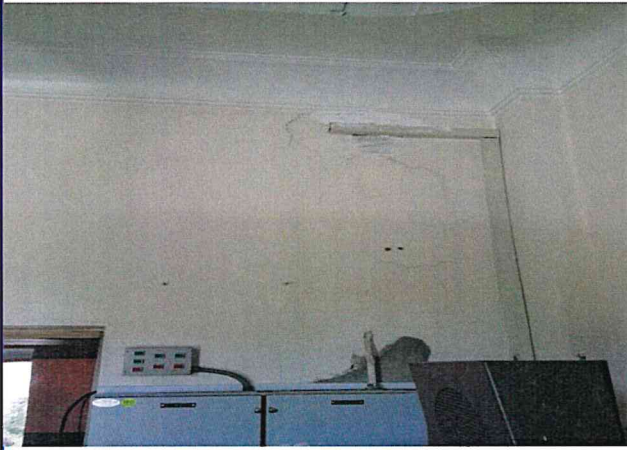
| <b>No. Helaian Kecacatan</b> | 082 | <b>Aras</b> | Tingkat Bawah |

| | | <b>Elemen/ Komponen</b> | Dinding |
| | | <b>Skala Pemeriksaan</b> | 3 |
| | | <b>Keterangan Kecacatan/kerosakan</b> | Retak |
| | | <b>Punca Kecacatan/kerosakan</b> | Pemasangan saluran air keluar untuk sistem mekanikal |

| | | <b>Tindakan</b> | Melaksanakan kerja-kerja pembaikan |

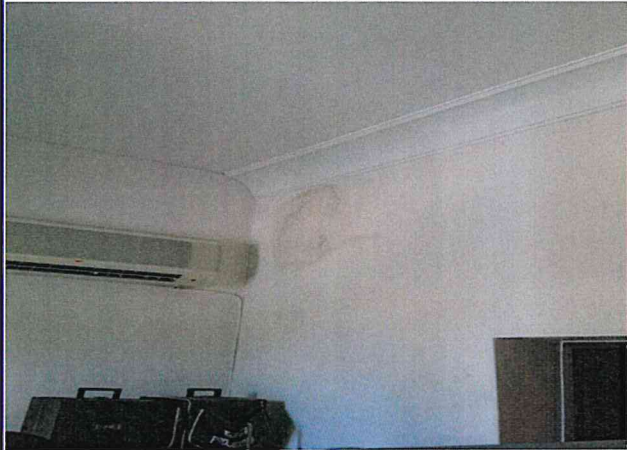
| <b>No. Helaian Kecacatan</b> | 083 | <b>Aras</b> | Tingkat Bawah |

| | | <b>Elemen/ Komponen</b> | Dinding |
| | | <b>Skala Pemeriksaan</b> | 3 |
| | | <b>Keterangan Kecacatan/kerosakan</b> | Kesan lembap |
| | | <b>Punca Kecacatan/kerosakan</b> | Resapan air dari sistem penghawa dingin |

| | | <b>Tindakan</b> | Laksanakan rawatan kelembapan dan cat semula dinding menggunakan cat dan kaedah yang diluluskan |

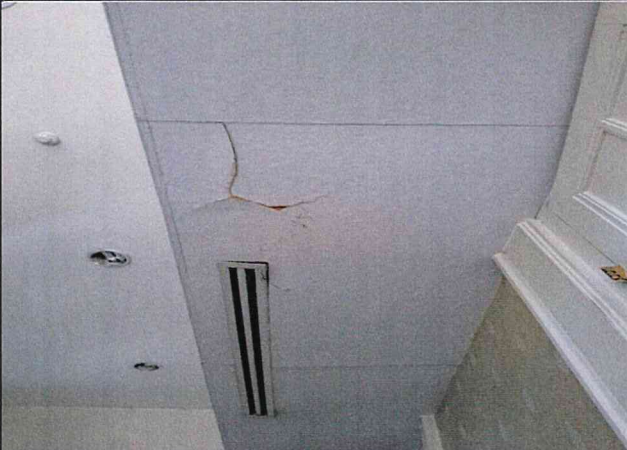
| <b>No. Helaian Kecacatan</b> | 084 | <b>Aras</b> | Tingkat Bawah |

| | | <b>Elemen/ Komponen</b> | Siling |
| | | <b>Skala Pemeriksaan</b> | 3 |
| | | <b>Keterangan Kecacatan/kerosakan</b> | Siling gipsium pecah |
| | | <b>Punca Kecacatan/kerosakan</b> | Berkemungkinan terkena hentakan |

| | | <b>Tindakan</b> | Menggantikan kepingan siling yang terjejas |

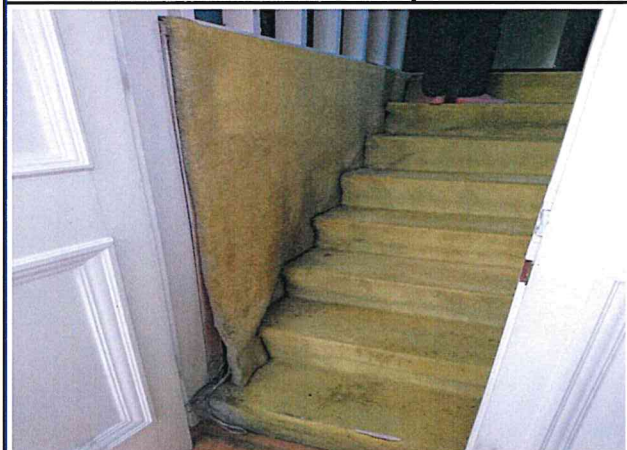
| <b>No. Helaian Kecacatan</b> | 085 | <b>Aras</b> | Tingkat Bawah |

| | | <b>Elemen/ Komponen</b> | Karpet |
| | | <b>Skala Pemeriksaan</b> | 3 |
| | | <b>Keterangan Kecacatan/kerosakan</b> | Karpet lembap, usang dan kotor |
| | | <b>Punca Kecacatan/kerosakan</b> | Resapan air yang memasuki ke dalam bangunan dan faktor usia |

| | | <b>Tindakan</b> | Menggantikan keseluruhan karpet yang terjejas menggunakan bahan dan kaedah yang diluluskan |
