**JABATAN KERJA RAYA MALAYSIA**

**LAPORAN KAJIAN KEROSAKAN (CaST)  
BANGUNAN MUZIUM DIRAJA, JABATAN MUZIUM MALAYSIA  
JALAN ISTANA, KUALA LUMPUR**

**Muzium Diraja**

**TARIKH PEMERIKSAAN : 20 – 22 Februari 2019**

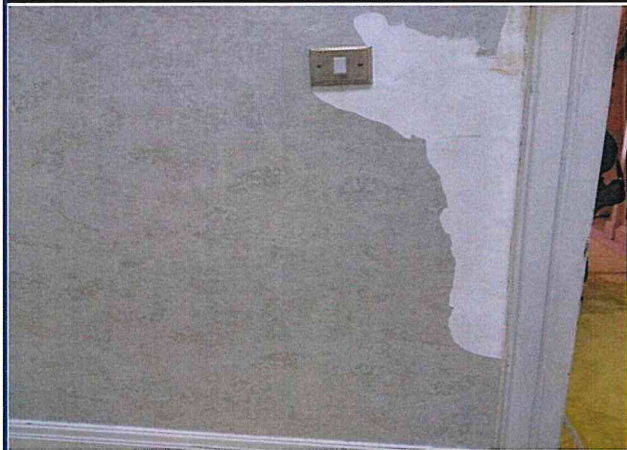
| <b>No. Helaian Kecacatan</b> | 086 | <b>Aras</b> | Tingkat Bawah |

| | | <b>Elemen/ Komponen</b> | Dinding |
| | | <b>Skala Pemeriksaan</b> | 3 |
| | | <b>Keterangan Kecacatan/kerosakan</b> | Kertas dinding terkopek |
| | | <b>Punca Kecacatan/kerosakan</b> | Kelembapan pada permukaan dinding menyebabkan kertas dinding tidak melekat dengan sempurna |

| | | <b>Tindakan</b> | Memasang kertas dinding yang baru menggunakan bahan dan kaedah yang diluluskan |

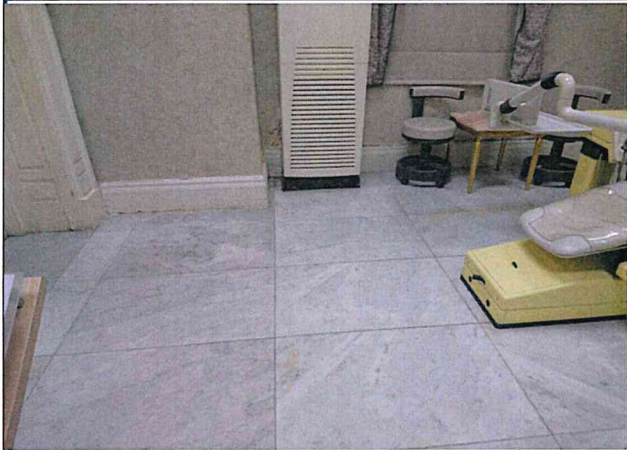
| <b>No. Helaian Kecacatan</b> | 087 | <b>Aras</b> | Tingkat Bawah |

| | | <b>Elemen/ Komponen</b> | Lantai |
| | | <b>Skala Pemeriksaan</b> | 2 |
| | | <b>Keterangan Kecacatan/kerosakan</b> | Berkeadaan baik |
| | | <b>Punca Kecacatan/kerosakan</b> | Tiada |

| | | <b>Tindakan</b> | Melaksanakan kerja-kerja pembersihan |

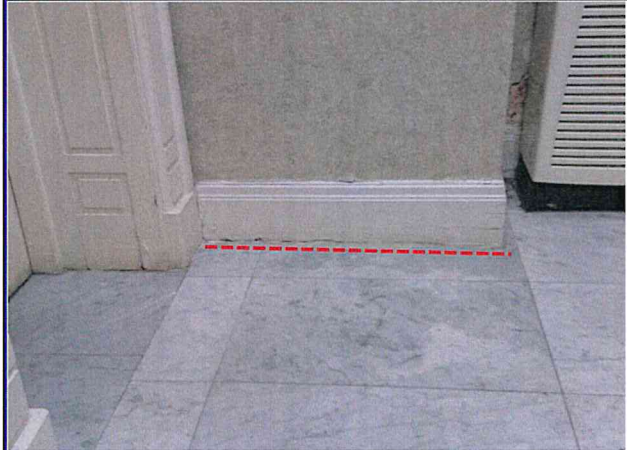
| <b>No. Helaian Kecacatan</b> | 088 | <b>Aras</b> | Tingkat Bawah |

| | | <b>Elemen/ Komponen</b> | Skirting |
| | | <b>Skala Pemeriksaan</b> | 3 |
| | | <b>Keterangan Kecacatan/kerosakan</b> | Skirting retak |
| | | <b>Punca Kecacatan/kerosakan</b> | Berkemungkinan faktor usia bahan |

| | | <b>Tindakan</b> | Melaksanakan kerja-kerja pembaikan |

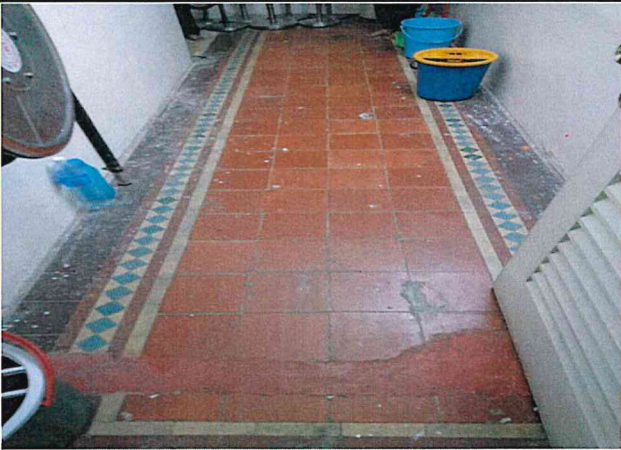
| <b>No. Helaian Kecacatan</b> | 089 | <b>Aras</b> | Tingkat Bawah |

| | | <b>Elemen/ Komponen</b> | Lantai |
| | | <b>Skala Pemeriksaan</b> | 3 |
| Jubin lantai telah usang dan pecah | | | |
| Faktor usia bahan binaan | | | |

| Menggantikan kepingan jubin dengan yang baru dengan menggunakan bahan dan kaedah yang diluluskan | | | |

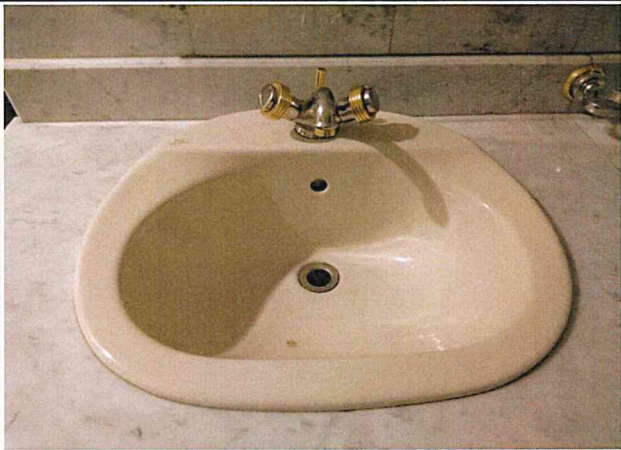
| <b>No. Helaian Kecacatan</b> | 090 | <b>Aras</b> | Tingkat Bawah |

| | | <b>Elemen/ Komponen</b> | Sinki |
| | | <b>Skala Pemeriksaan</b> | 4 |
| Bocor | | | |
| Sambungan getah paip telah longgar | | | |

| Melaksanakan kerja-kerja pembaikan | | | |

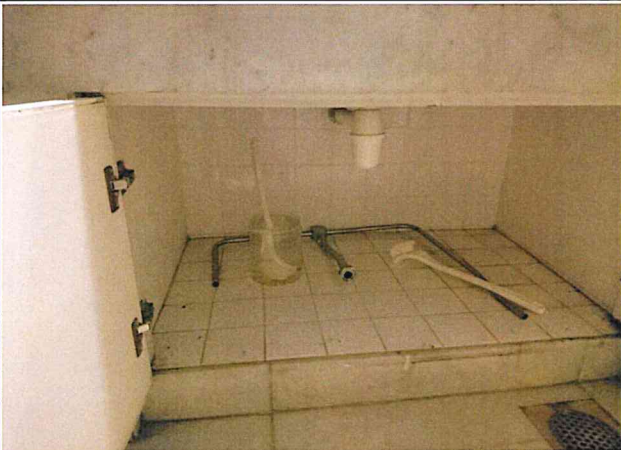
| <b>No. Helaian Kecacatan</b> | 091 | <b>Aras</b> | Tingkat Bawah |

| | | <b>Elemen/ Komponen</b> | Perangkap Jenis Botol |
| | | <b>Skala Pemeriksaan</b> | 4 |
| Bocor | | | |
| Berkemungkinan perangkap tersebut telah tersumbat | | | |

| Melaksanakan kerja-kerja pembaikan | | | |

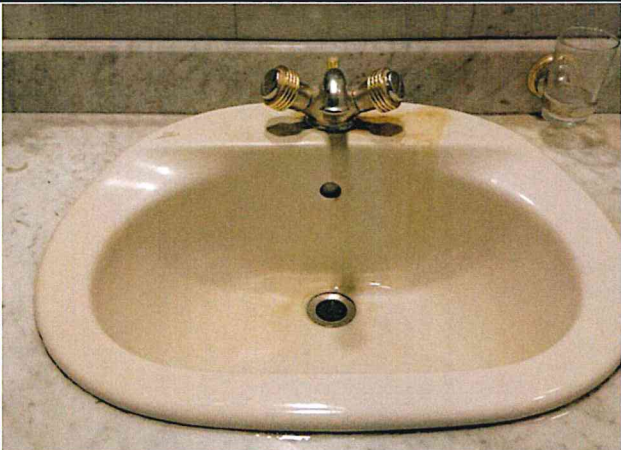
| <b>No. Helaian Kecacatan</b> | 092 | <b>Aras</b> | Tingkat Bawah |

| | | <b>Elemen/ Komponen</b> | Sinki |
| | | <b>Skala Pemeriksaan</b> | 3 |
| Kotor | | | |
| Kesan karat yang berlaku pada paip | | | |

| Melaksanakan kerja-kerja pembersihan | | | |

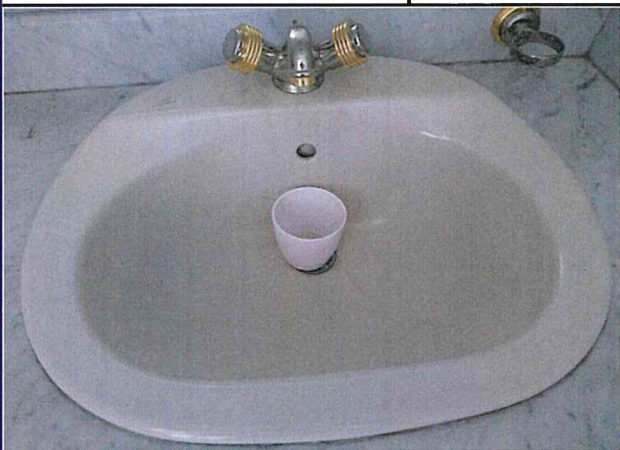
| <b>No. Helaian Kecacatan</b> | 093 | <b>Aras</b> | Tingkat Bawah |

| | | <b>Elemen/ Komponen</b> | Paip Air |
| | | <b>Skala Pemeriksaan</b> | 4 |
| Bocor | | | |
| Berkemungkinan getah paip telah mengeras | | | |

| Melaksanakan kerja-kerja pembaikan | | | |

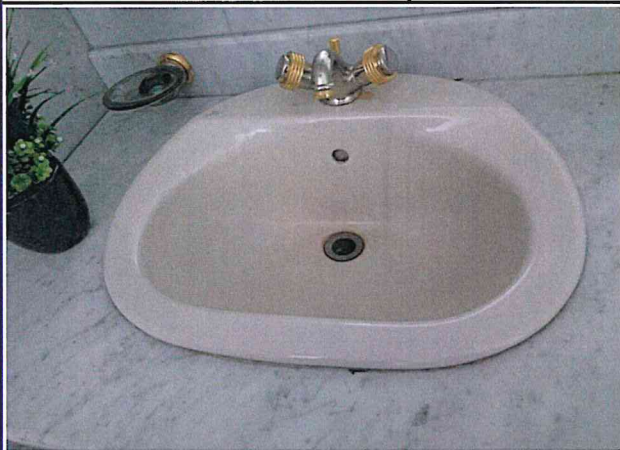
| <b>No. Helaian Kecacatan</b> | 094 | <b>Aras</b> | Tingkat Bawah |

| | | <b>Elemen/ Komponen</b> | Sinki |
| | | <b>Skala Pemeriksaan</b> | 3 |
| Kotor | | | |
| Faktor penggunaan | | | |

| Melaksanakan kerja-kerja pembersihan | | | |

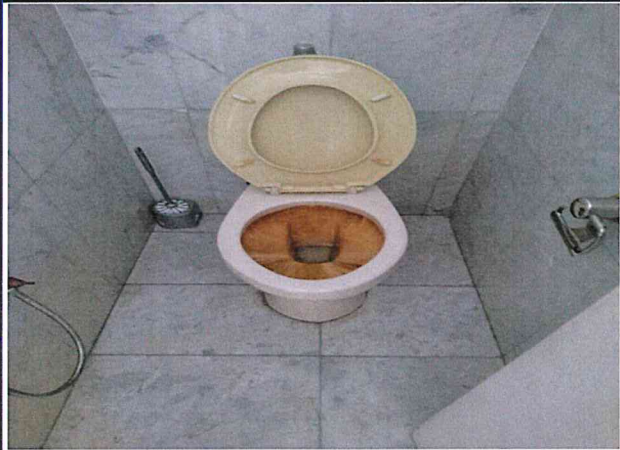
| <b>No. Helaian Kecacatan</b> | 095 | <b>Aras</b> | Tingkat Bawah |

| | | <b>Elemen/ Komponen</b> | Mangkuk Tandas |
| | | <b>Skala Pemeriksaan</b> | 3 |
| Berkarat | | | |
| Air berkarat dari paip air | | | |

| Melaksanakan kerja-kerja pembersihan | | | |

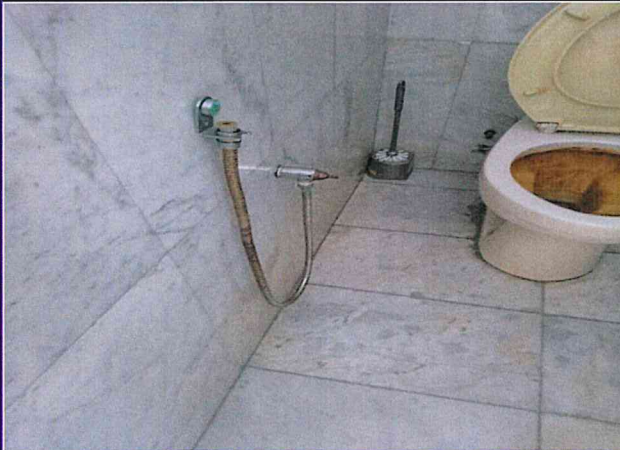
| <b>No. Helaian Kecacatan</b> | 096 | <b>Aras</b> | Tingkat Bawah |

| | | <b>Elemen/ Komponen</b> | Paip Air |
| | | <b>Skala Pemeriksaan</b> | 3 |
| Berkarat | | | |
| Berkemungkinan faktor suhu persekitaran dan faktor usia | | | |

| Melaksanakan kerja-kerja penggantian | | | |

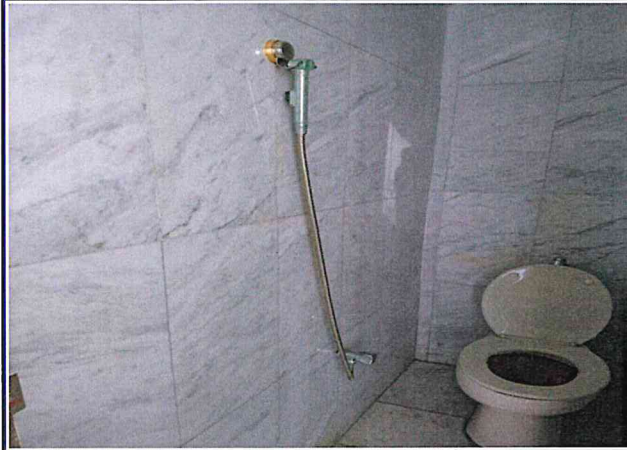
| <b>No. Helaian Kecacatan</b> | 097 | <b>Aras</b> | Tingkat Bawah |

| | | <b>Elemen/ Komponen</b> | Paip Air |
| | | <b>Skala Pemeriksaan</b> | 3 |
| Penyangkut pili air terlalu tinggi | | | |
| Pemasangan yang kurang sempurna | | | |

| Melaksanakan kerja-kerja pembaikan | | | |

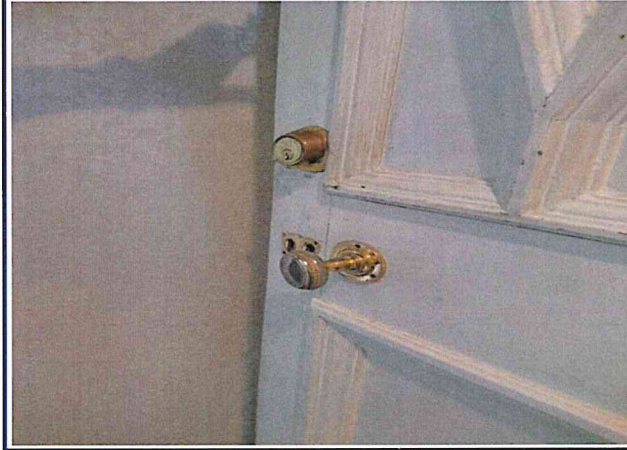
| <b>No. Helaian Kecacatan</b> | 098 | <b>Aras</b> | Tingkat Bawah |

| | | <b>Elemen/ Komponen</b> | Pintu |
| | | <b>Skala Pemeriksaan</b> | 4 |
| Tombol pintu ketat | | | |
| Faktor usia dan penggunaan | | | |

| Melaksanakan kerja-kerja pembaikan | | | |

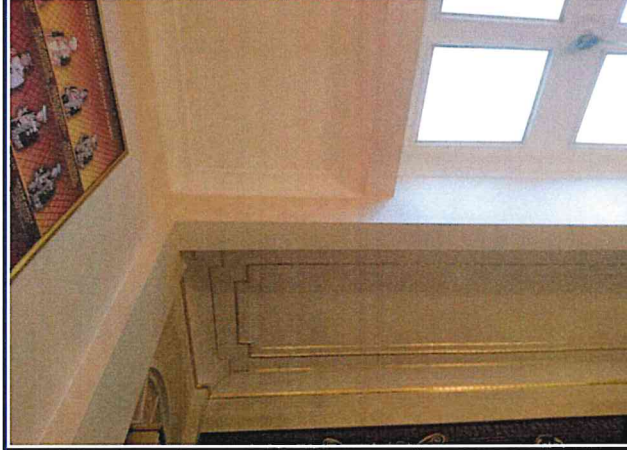
| <b>No. Helaian Kecacatan</b> | 099 | <b>Aras</b> | Tingkat Bawah |

| | | <b>Elemen/ Komponen</b> | Siling |
| | | <b>Skala Pemeriksaan</b> | 3 |
| Lembap | | | |
| Resapan air melalui <i>skylight</i> | | | |

| Melaksanakan rawatan kelembapan dan cat semula menggunakan cat dan kaedah yang diluluskan | | | |

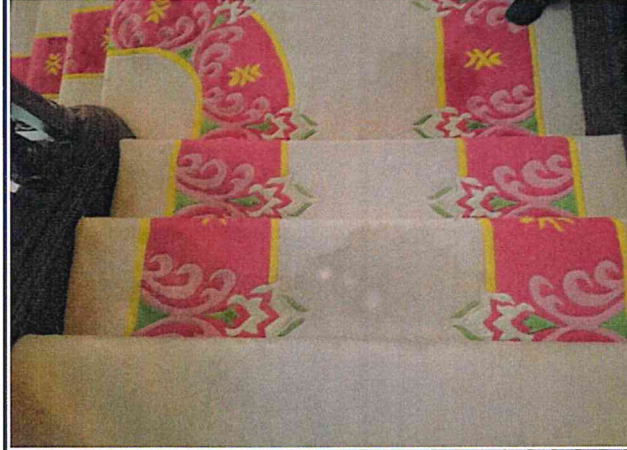
| <b>No. Helaian Kecacatan</b> | 100 | <b>Aras</b> | Tingkat Bawah |

| | | <b>Elemen/ Komponen</b> | Karpet |
| | | <b>Skala Pemeriksaan</b> | 3 |
| Karpet lembap, usang dan kotor | | | |
| Titisan air hujan yang jatuh dari <i>skylight</i> | | | |

| Menggantikan keseluruhan karpet yang terjejas menggunakan bahan dan kaedah yang diluluskan | | | |

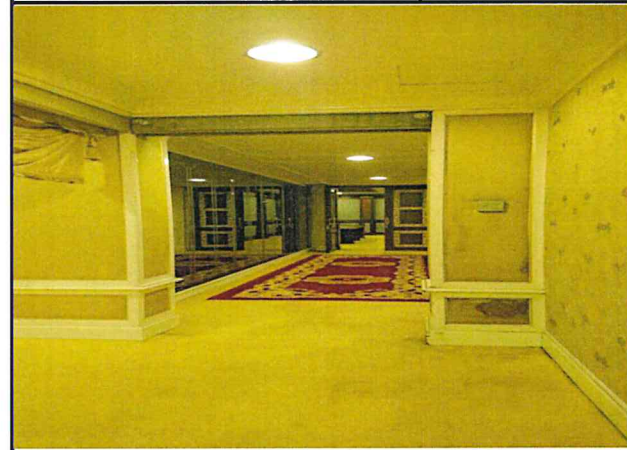
| <b>No. Helaian Kecacatan</b> | 101 | <b>Aras</b> | Tingkat Bawah |

| | | <b>Elemen/ Komponen</b> | Dinding |
| | | <b>Skala Pemeriksaan</b> | 3 |
| Lembap | | | |
| Berkemungkinan resapan air dari sistem penghawa dingin | | | |

| Melaksanakan kerja-kerja pembaikan terhadap sistem mekanikal dan menggantikan kemasan dinding | | | |

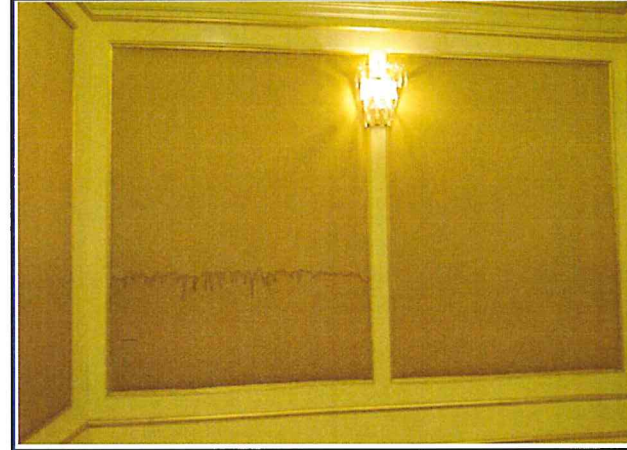
| <b>No. Helaian Kecacatan</b> | 102 | <b>Aras</b> | Tingkat Bawah |

| | | <b>Elemen/ Komponen</b> | Dinding |
| | | <b>Skala Pemeriksaan</b> | 3 |
| Kesan lembap | | | |
| Resapan air yang memasuki bangunan | | | |

| Melaksanakan kerja-kerja pembaikan | | | |

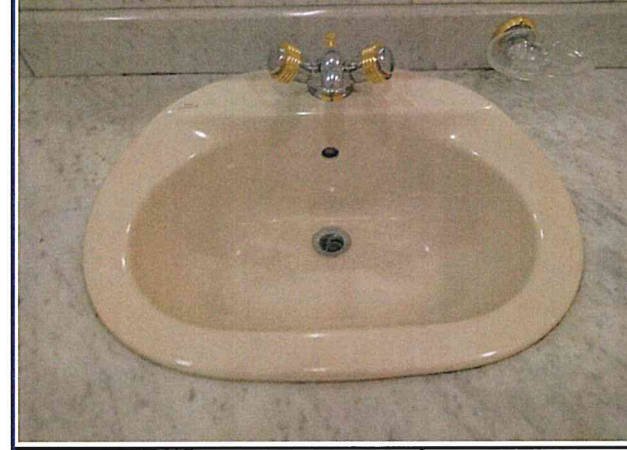
| <b>No. Helaian Kecacatan</b> | 103 | <b>Aras</b> | Tingkat Bawah |

| | | <b>Elemen/ Komponen</b> | Sinki |
| | | <b>Skala Pemeriksaan</b> | 3 |
| Kotor | | | |
| Faktor penggunaan | | | |

| Melaksanakan kerja-kerja pembersihan | | | |

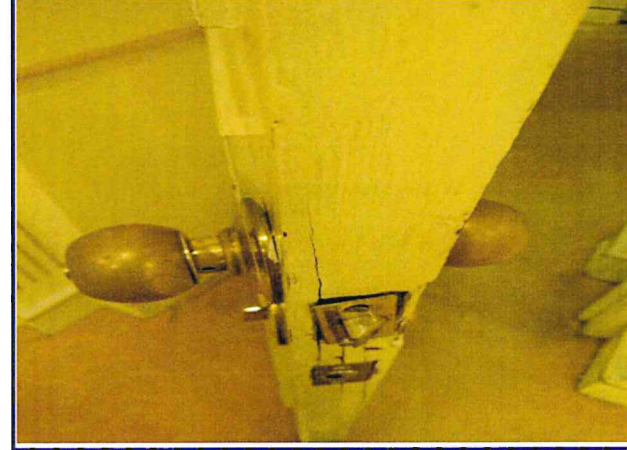
| <b>No. Helaian Kecacatan</b> | 104 | <b>Aras</b> | Tingkat Bawah |

| | | <b>Elemen/ Komponen</b> | Pintu |
| | | <b>Skala Pemeriksaan</b> | 4 |
| Tombol pintu pecah | | | |
| Faktor penggunaan | | | |

| Melaksanakan kerja-kerja penggantian | | | |

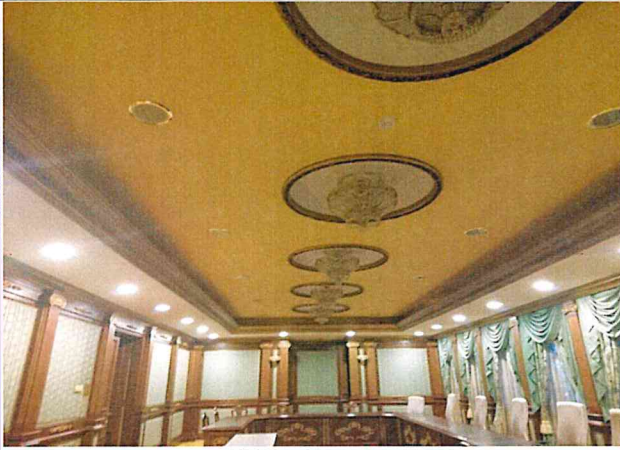
| <b>No. Helaian Kecacatan</b> | 105 | <b>Aras</b> | Tingkat Bawah |

| | | <b>Elemen/ Komponen</b> | Lampu |
| | | <b>Skala Pemeriksaan</b> | 5 |
| | | Tidak menyala / berfungsi | |
| | | Kelemahan kerja-kerja penyenggaraan dan masalah pendawaian elektrik | |

| | | Menggantikan keseluruhan sistem pendawaian dengan yang baru | |

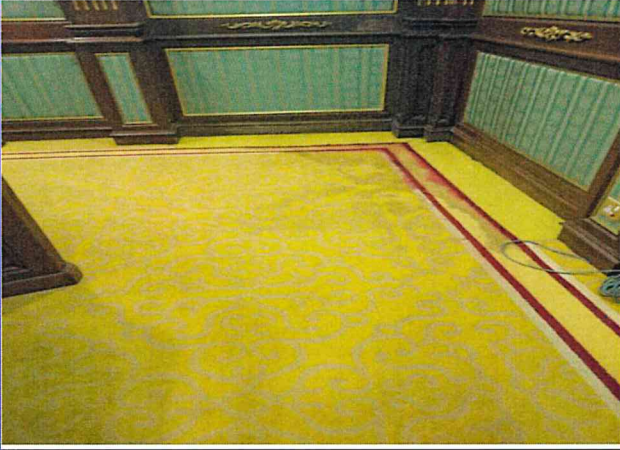
| <b>No. Helaian Kecacatan</b> | 106 | <b>Aras</b> | Tingkat Bawah |

| | | <b>Elemen/ Komponen</b> | Karpet |
| | | <b>Skala Pemeriksaan</b> | 3 |
| | | Kesan air | |
| | | Resapan air yang memasuki bangunan | |

| | | Melaksanakan kerja-kerja pembaikan terhadap punca kebocoran | |

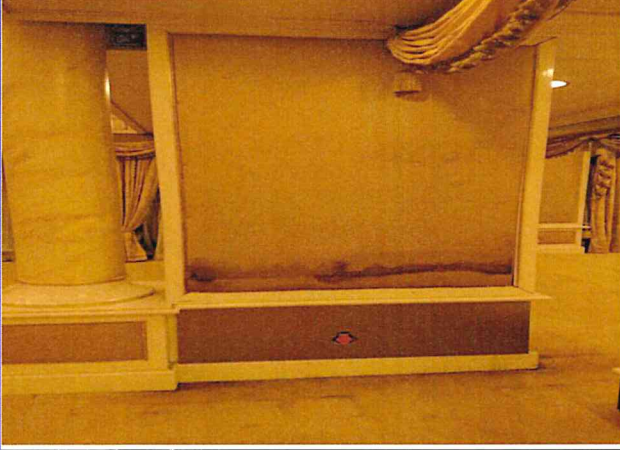
| <b>No. Helaian Kecacatan</b> | 107 | <b>Aras</b> | Tingkat Bawah |

| | | <b>Elemen/ Komponen</b> | Dinding |
| | | <b>Skala Pemeriksaan</b> | 3 |
| | | Lembap | |
| | | Berkemungkinan resapan air dari sistem penghawa dingin | |

| | | Melaksanakan kerja-kerja pembaikan terhadap sistem mekanikal dan menggantikan kemasan dinding | |

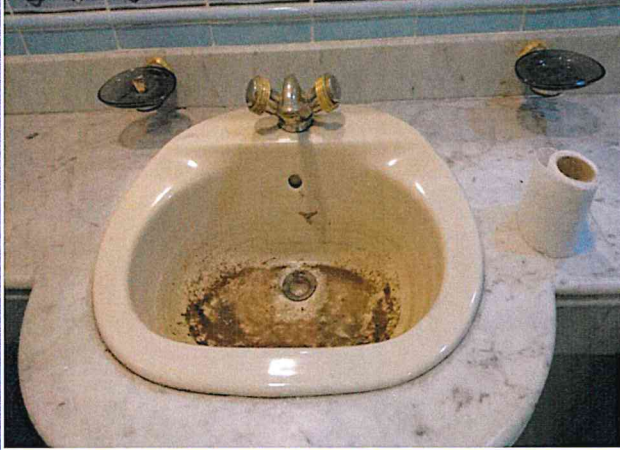
| <b>No. Helaian Kecacatan</b> | 108 | <b>Aras</b> | Tingkat Atas |

| | | <b>Elemen/ Komponen</b> | Sinki |
| | | <b>Skala Pemeriksaan</b> | 3 |
| | | Kotor | |
| | | kelemahan kerja-kerja pembersihan | |

| | | Melaksanakan kerja-kerja pembersihan | |

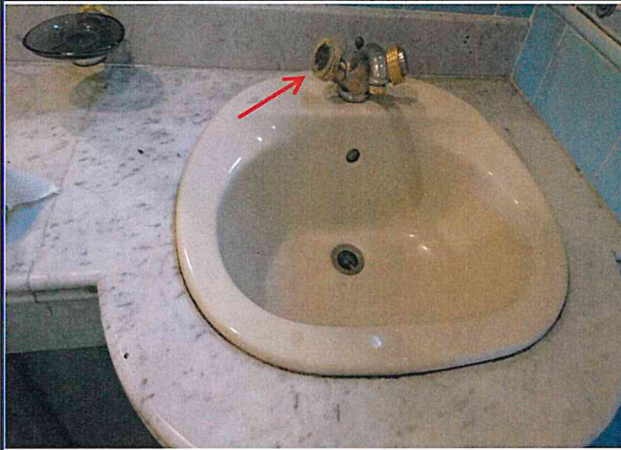
| <b>No. Helaian Kecacatan</b> | 109 | <b>Aras</b> | Tingkat Atas |

| | | <b>Elemen/ Komponen</b> | Paip Air |
| | | <b>Skala Pemeriksaan</b> | 3 |
| | | Pili paip air tanggal | |
| | | Faktor penggunaan | |

| | | Melaksanakan kerja-kerja penggantian menggunakan bahan dan kaedah yang diluluskan | |

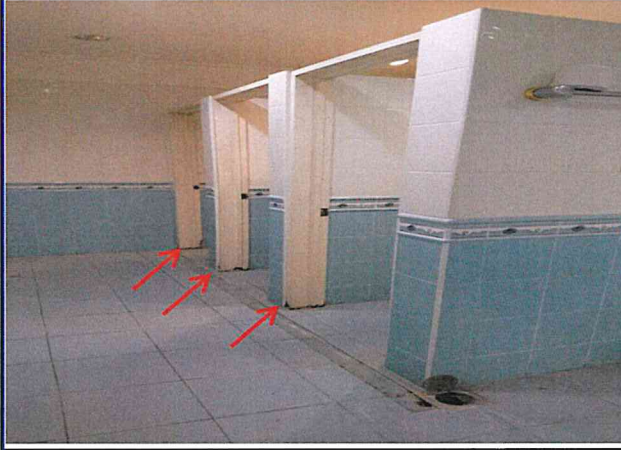
| <b>No. Helaian Kecacatan</b> | 110 | <b>Aras</b> | Tingkat Atas |

| | | <b>Elemen/ Komponen</b> | Pintu |
| | | <b>Skala Pemeriksaan</b> | 3 |
| | | Kerangka pintu tandas reput | |
| | | Resapan air / serangan serangga | |

| | | Melaksanakan kerja-kerja penggantian | |

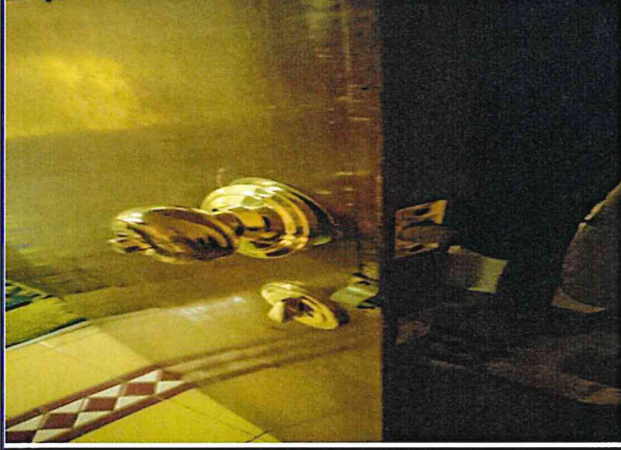
| <b>No. Helaian Kecacatan</b> | 111 | <b>Aras</b> | Tingkat Atas |

| | | <b>Elemen/ Komponen</b> | Pintu |
| | | <b>Skala Pemeriksaan</b> | 4 |
| | | Tombol pintu tanggal | |
| | | Faktor penggunaan | |

| | | Melaksanakan kerja-kerja pembaikan | |

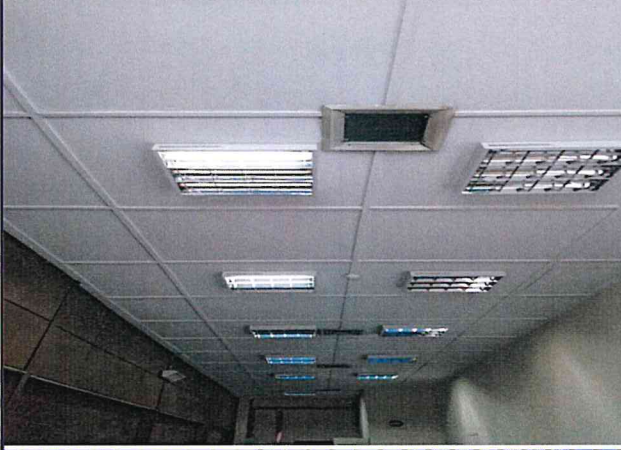
| <b>No. Helaian Kecacatan</b> | 112 | <b>Aras</b> | Tingkat Atas |

| | | <b>Elemen/ Komponen</b> | Lampu |
| | | <b>Skala Pemeriksaan</b> | 4 |
| | | Tidak menyala / berfungsi | |
| | | Kelemahan kerja penyenggaraan dan masalah sistem pendawaian | |

| | | Menggantikan keseluruhan sistem pendawaian dengan yang baru | |

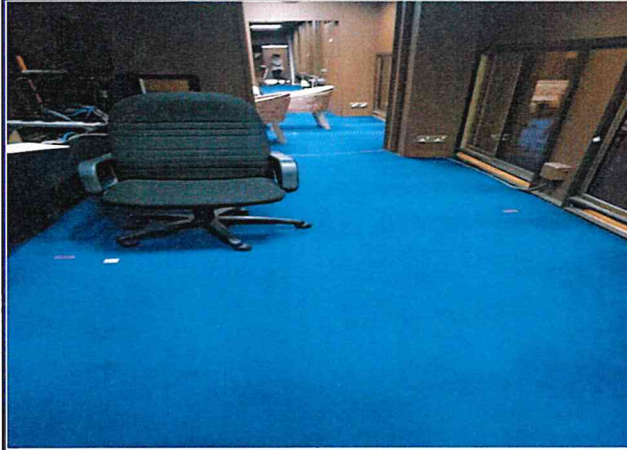
| <b>No. Helaian Kecacatan</b> | 113 | <b>Aras</b> | Tingkat Atas |

| | | <b>Elemen/ Komponen</b> | Karpet |
| | | Kerja-kerja pembersihan tidak dilaksanakan dengan sempurna | |

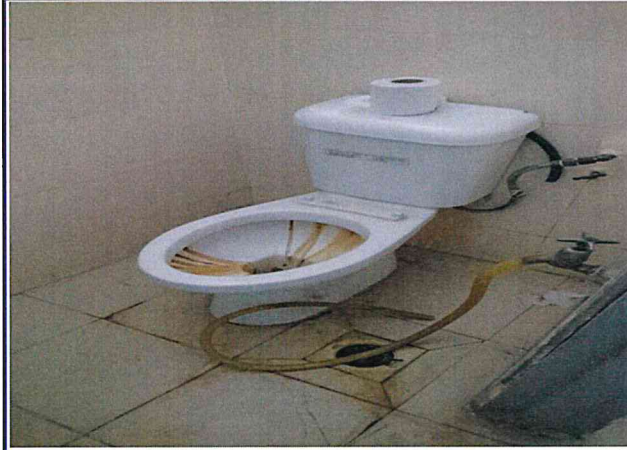
| <b>No. Helaian Kecacatan</b> | 114 | <b>Aras</b> | Tingkat Atas |

| | | <b>Elemen/ Komponen</b> | Mangkuk Tandas |
| | | Air berkarat dari paip air dan kerja-kerja pembersihan tidak dilaksanakan dengan sempurna | |

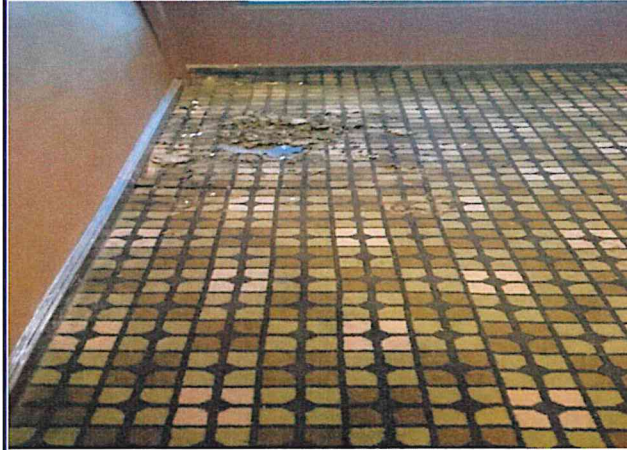
| <b>No. Helaian Kecacatan</b> | 115 | <b>Aras</b> | Tingkat Atas |

| | | <b>Elemen/ Komponen</b> | Karpet |
| | | Kemasukkan air dari ruangan siling | |

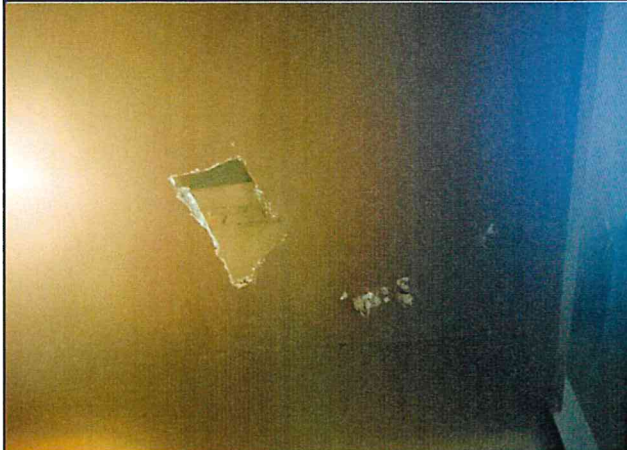
| <b>No. Helaian Kecacatan</b> | 116 | <b>Aras</b> | Tingkat Atas |

| | | <b>Elemen/ Komponen</b> | Siling |
| | | Berkemungkinan air dari sistem penghawa dingin | |

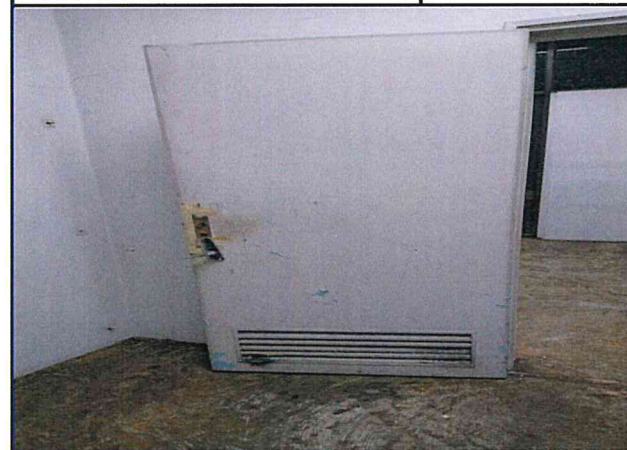
| <b>No. Helaian Kecacatan</b> | 117 | <b>Aras</b> | Tingkat Atas |

| | | <b>Elemen/ Komponen</b> | Pintu |
| | | Faktor penggunaan | |

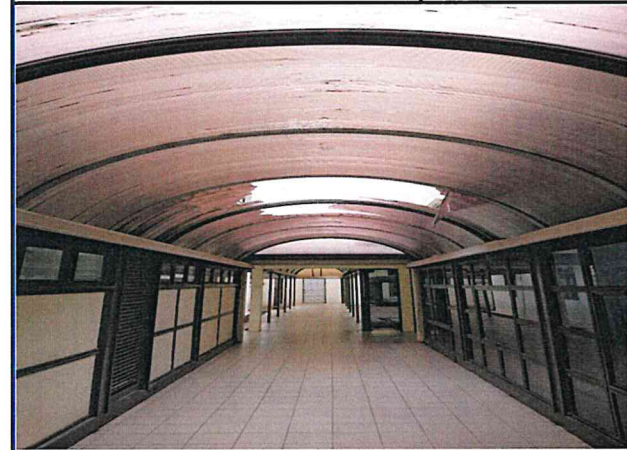
| <b>No. Helaian Kecacatan</b> | 118 | <b>Aras</b> | Tingkat Bawah |

| | | <b>Elemen/ Komponen</b> | Bumbung Polycarbonate |

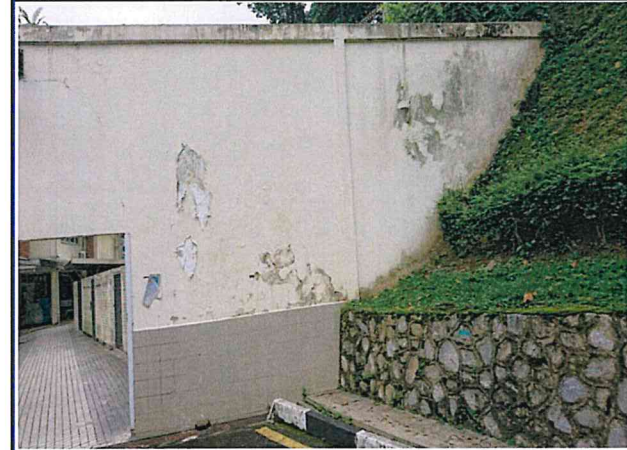
| <b>No. Helaian Kecacatan</b> | 119 | <b>Aras</b> | Luar |

| | | Cat mengelupas dan berlumut | |
| | | Faktor usia dan terdedah kepada perubahan cuaca persekitaran | |

| | | Membersihkan permukaan dinding dan cat semula menggunakan cat dan kaedah yang diluluskan | |

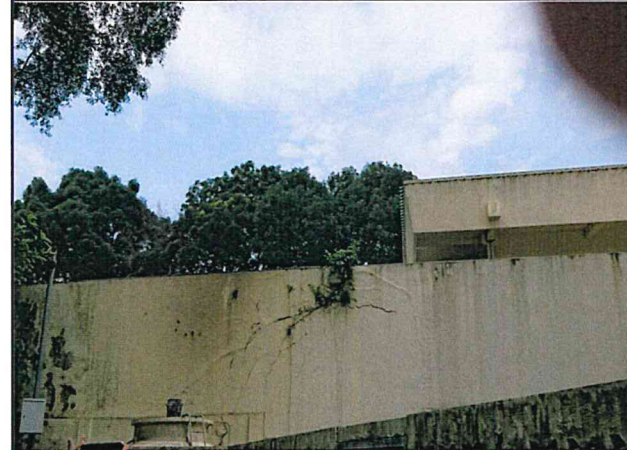
| <b>No. Helaian Kecacatan</b> | 120 | <b>Aras</b> | Luar |

| | | Retak dan berlumut | |
| | | Akar pokok tumpang menjalar masuk ke dalam konkrit | |

| | | Melaksanakan kerja pembaikan dan mencabut pokok tumpang dengan kaedah yang betul | |

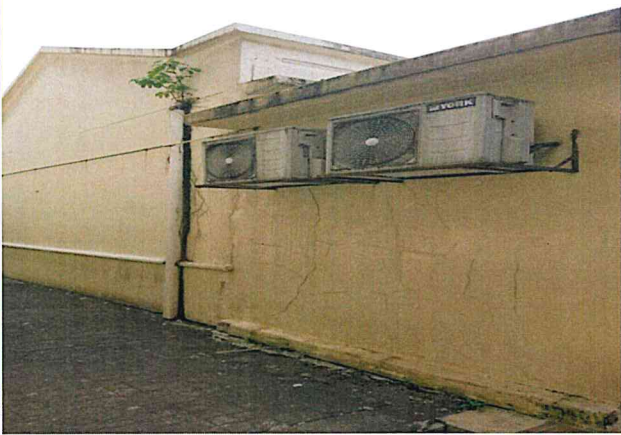
| <b>No. Helaian Kecacatan</b> | 121 | <b>Aras</b> | Luar |

| Retak | | | |
| Berkemungkinan faktor pemasangan sistem penghawa dingin | | | |

| Melaksanakan kerja-kerja pembaikan | | | |

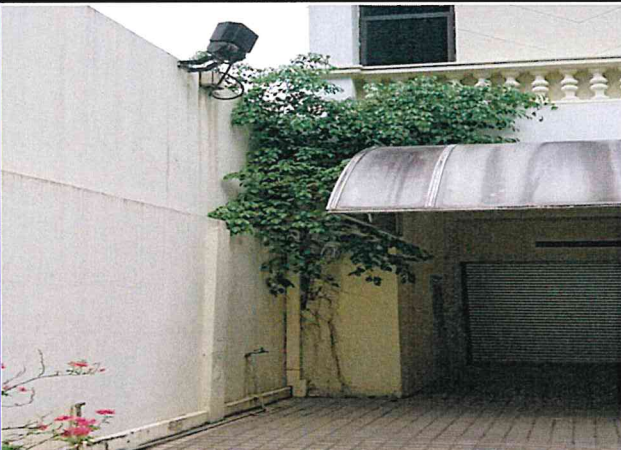
| <b>No. Helaian Kecacatan</b> | 122 | <b>Aras</b> | Luar |

| Pokok tumpang | | | |
| Kelemahan kerja-kerja penyenggaraan dan pembersihan | | | |

| Mencabut pokok tumpang menggunakan kaedah yang betul | | | |

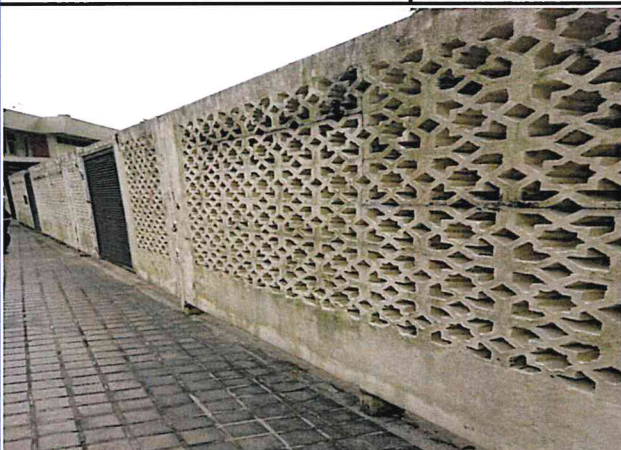
| <b>No. Helaian Kecacatan</b> | 123 | <b>Aras</b> | Luar |

| Berlumut dan kotor | | | |
| Faktor perubahan cuaca persekitaran dan usia | | | |

| Melaksanakan kerja-kerja pembersihan dan mengecat semula menggunakan cat dan kaedah yang diluluskan | | | |

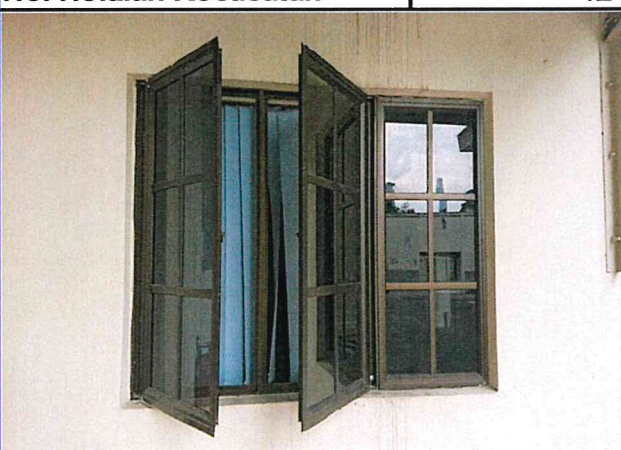
| <b>No. Helaian Kecacatan</b> | 124 | <b>Aras</b> | Tingkat Bawah |

| Ketat | | | |
| Berkemungkinan engsel telah berkarat menyebabkan sukar ditutup | | | |

| Melaksanakan kerja-kerja pembaikan | | | |

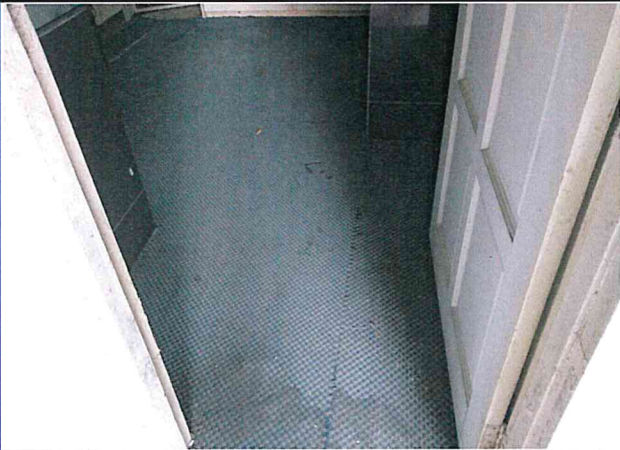
| <b>No. Helaian Kecacatan</b> | 125 | <b>Aras</b> | Tingkat Bawah |

| Usang, lembap dan kotor | | | |
| Bangunan tidak dihuni dan kelemahan kerja-kerja pembersihan | | | |

| Menggantikan keseluruhan karpet yang terjejas menggunakan bahan dan kaedah yang diluluskan | | | |

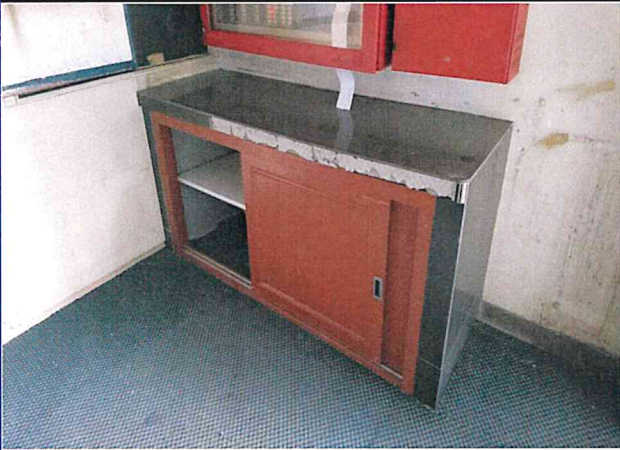
| <b>No. Helaian Kecacatan</b> | 126 | <b>Aras</b> | Tingkat Bawah |

| Rosak | | | |
| Faktor penggunaan | | | |

| Melaksanakan kerja-kerja pembaikan | | | |

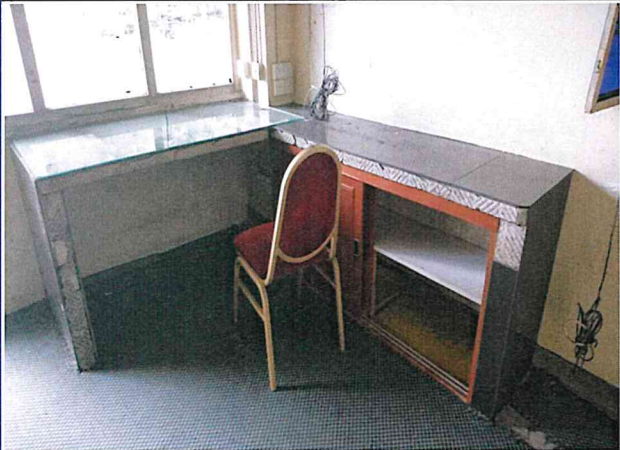
| <b>No. Helaian Kecacatan</b> | 127 | <b>Aras</b> | Tingkat Bawah |

| Rosak dan kemasan jubin tanggal | | | |
| Faktor penggunaan dan pemasangan jubin yang kurang sempurna | | | |

| Melaksanakan kerja-kerja pembaikan dan pasang semula jubin yang tanggal | | | |

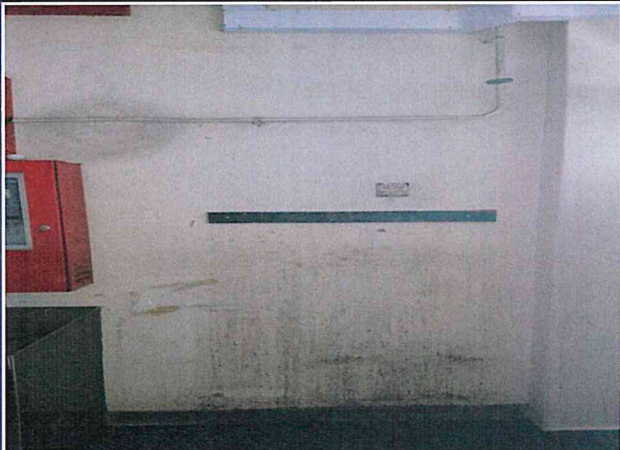
| <b>No. Helaian Kecacatan</b> | 128 | <b>Aras</b> | Tingkat Bawah |

| Kesan minyak | | | |
| Kerja-kerja pembersihan tidak dilaksanakan dengan sempurna | | | |

| Melaksanakan kerja-kerja pembersihan | | | |

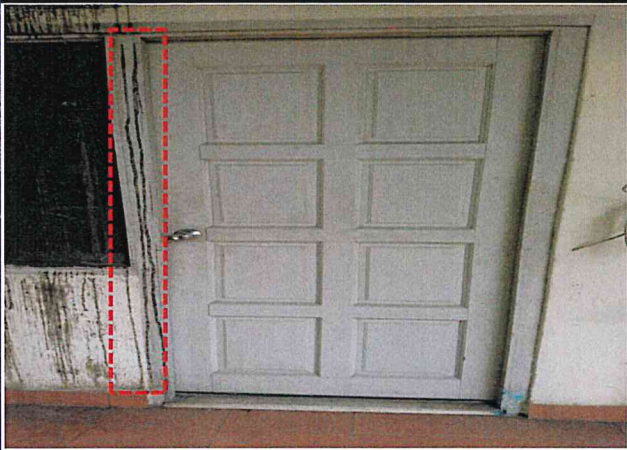
| <b>No. Helaian Kecacatan</b> | 129 | <b>Aras</b> | Tingkat Bawah |

| Kerangka pintu pecah | | | |
| Berkemungkinan faktor penggunaan | | | |

| Melaksanakan kerja-kerja penggantian | | | |

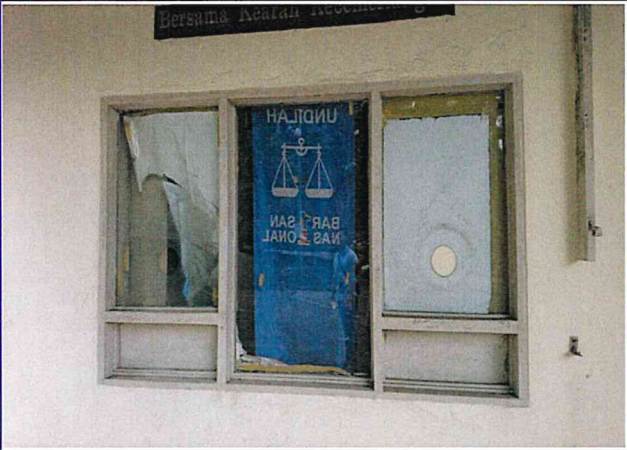
| <b>No. Helaian Kecacatan</b> | 130 | <b>Aras</b> | Tingkat Bawah |

| Cermin tingkap ditutup dengan kertas | | | |
| Faktor penggunaan | | | |

| Melaksanakan kerja-kerja pembersihan | | | |

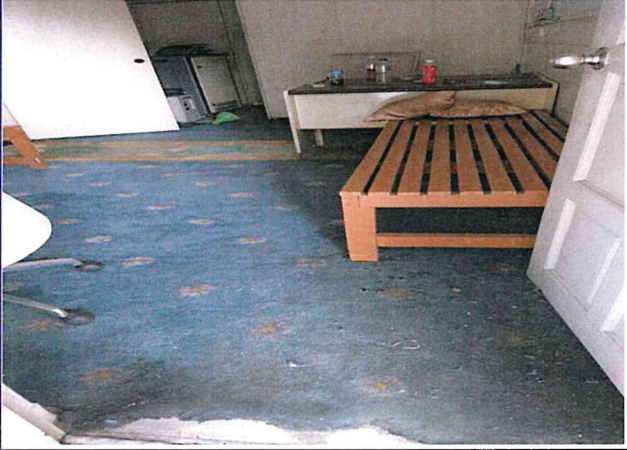
| <b>No. Helaian Kecacatan</b> | 131 | <b>Aras</b> | Tingkat Bawah |

| Usang, lembap dan kotor | | | |
| Bangunan tidak dihuni dan kelemahan kerja-kerja pembersihan | | | |

| Menggantikan keseluruhan karpet yang terjejas menggunakan bahan dan kaedah yang diluluskan | | | |

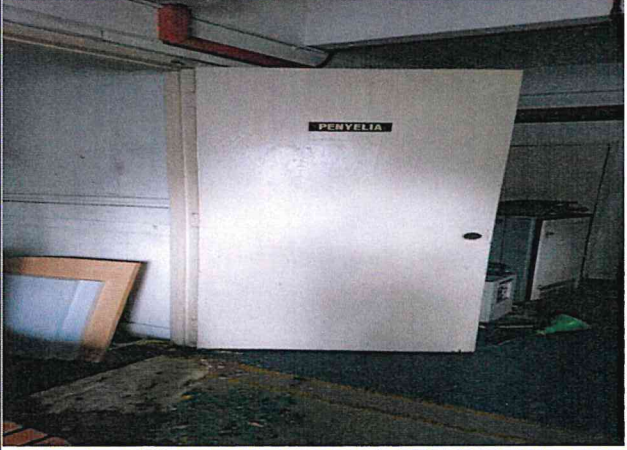
| <b>No. Helaian Kecacatan</b> | 132 | <b>Aras</b> | Tingkat Bawah |

| Tombol pintu hilang | | | |
| Faktor penggunaan | | | |

| Memasang semula tombol pintu yang baru | | | |

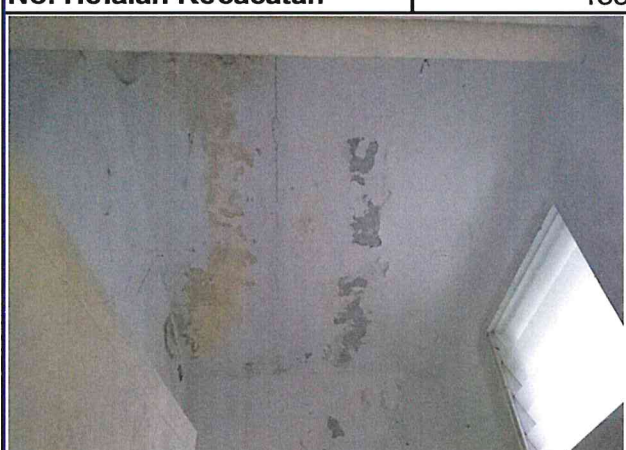
| <b>No. Helaian Kecacatan</b> | 133 | <b>Aras</b> | Tingkat Bawah |

| Cat mengelupas | | | |
| Faktor perubahan cuaca persekitaran dan usia | | | |

| Mengikis cat yang lama dan cat semula menggunakan cat dan kaedah yang diluluskan | | | |

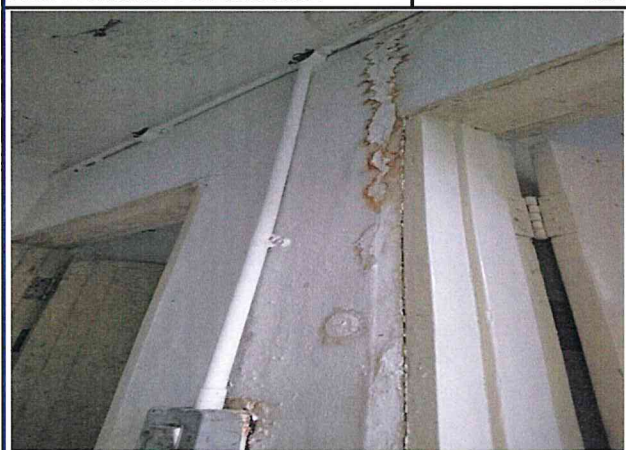
| <b>No. Helaian Kecacatan</b> | 134 | <b>Aras</b> | Tingkat Bawah |

| Lembap, cat mengelupas dan kotor | | | |
| Resapan air hujan, faktor usia dan perubahan cuaca persekitaran | | | |

| Melaksanakan rawatan kelembapan dan cat semula menggunakan cat dan kaedah yang diluluskan | | | |

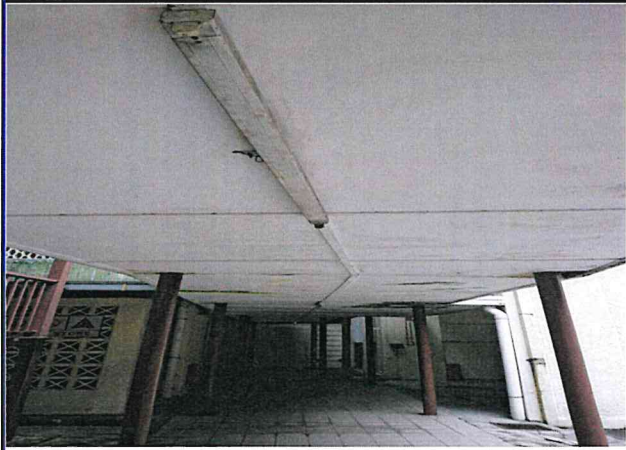
| <b>No. Helaian Kecacatan</b> | 135 | <b>Aras</b> | Tingkat Bawah |

| Berlumut dan lembap | | | |
| Kemasukkan air hujan, faktor usia dan perubahan cuaca persekitaran | | | |

| Membaiki bumbung yang bocor dan menggantikan kepingan siling yang terjejas | | | |

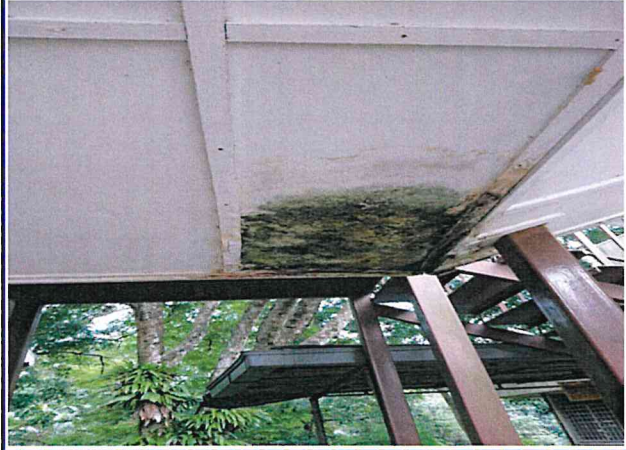
| <b>No. Helaian Kecacatan</b> | 136 | <b>Aras</b> | Tingkat Bawah |

| Algae dan reput | | | |
| Kemasukkan air hujan / bumbung bocor | | | |

| Membaiki bumbung yang bocor dan menggantikan kepingan siling yang terjejas | | | |

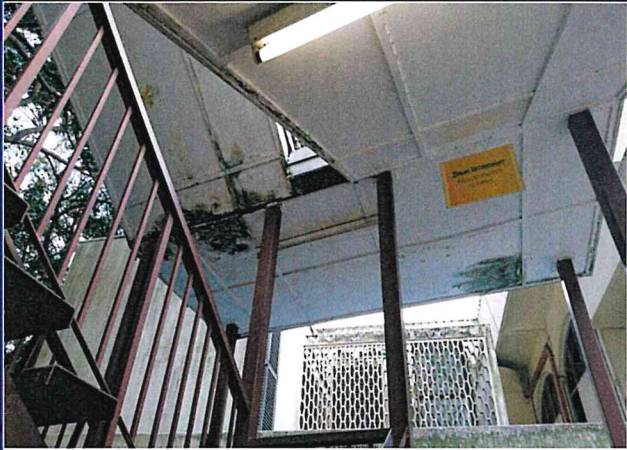
| <b>No. Helaian Kecacatan</b> | <b>137</b> | <b>Aras</b> | <b>Tingkat Bawah</b> |

| | | <b>Algae dan reput</b> | |
| | | Kemasukkan air hujan / bumbung bocor | |

| | | Membaiki bumbung yang bocor dan menggantikan kepingan siling yang terjejas | |

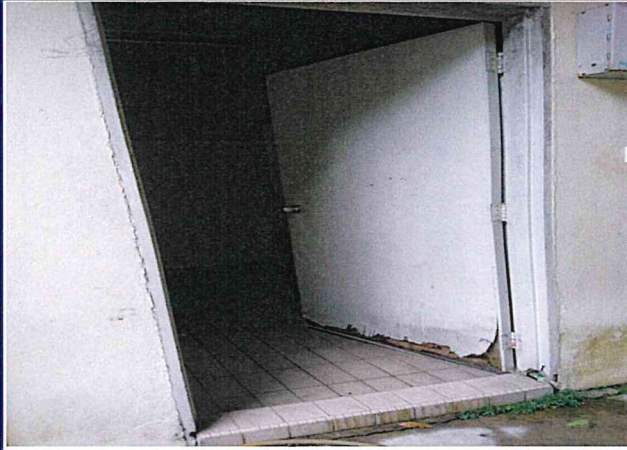
| <b>No. Helaian Kecacatan</b> | <b>138</b> | <b>Aras</b> | <b>Tingkat Bawah</b> |

| | | Daun pintu reput | |
| | | Resapan air, faktor usia dan perubahan cuaca persekitaran | |

| | | Menggantikan dengan pintu yang baru | |

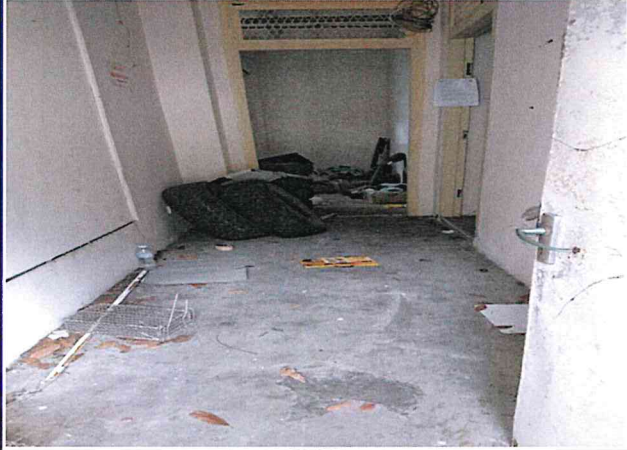
| <b>No. Helaian Kecacatan</b> | <b>139</b> | <b>Aras</b> | <b>Tingkat Bawah</b> |

| | | Kotor | |
| | | Kerja-kerja pembersihan tidak dilaksanakan dengan sempurna | |

| | | Melaksanakan kerja-kerja pembersihan | |

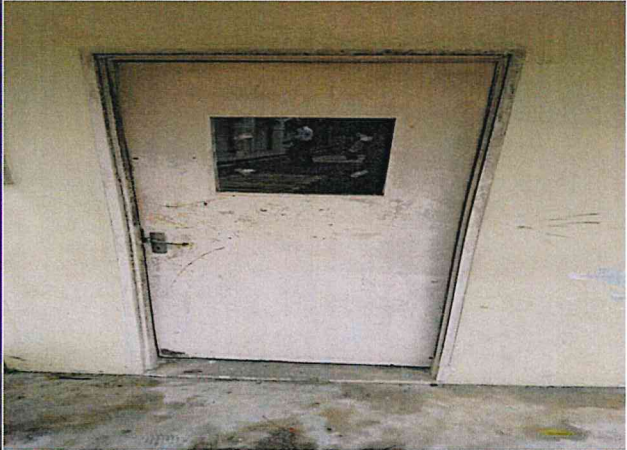
| <b>No. Helaian Kecacatan</b> | <b>140</b> | <b>Aras</b> | <b>Tingkat Bawah</b> |

| | | Pintu telah usang dan reput | |
| | | Faktor perubahan cuaca dan usia | |

| | | Menggantikan dengan pintu yang baru | |

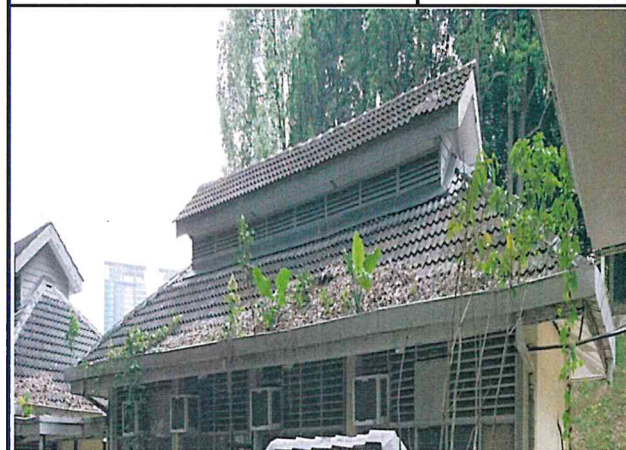
| <b>No. Helaian Kecacatan</b> | <b>141</b> | <b>Aras</b> | <b>Bumbung</b> |

| | | Pokok tumpang dan daun-daun kering | |
| | | Kerja-kerja pembersihan tidak dilaksanakan dengan sempurna | |

| | | Melaksanakan kerja-kerja pembersihan dan mencabut pokok tumpang mengikut kaedah yang betul | |

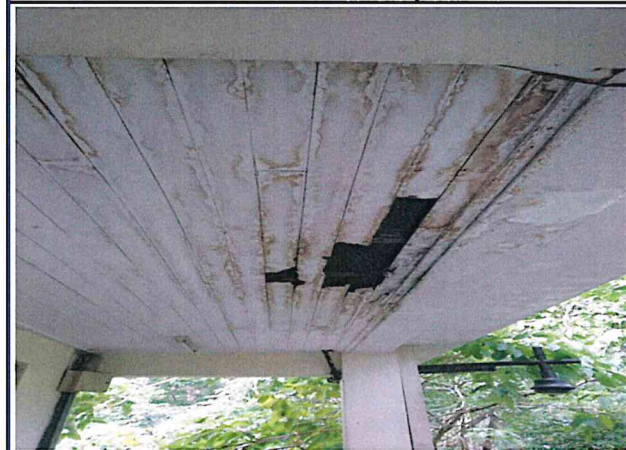
| <b>No. Helaian Kecacatan</b> | <b>142</b> | <b>Aras</b> | <b>Tingkat Atas</b> |

| | | Berlubang dan reput | |
| | | Kemasukkan air hujan melalui bumbung yang bocor dan juga limpahan air dari talang air hujan. | |

| | | Membaiki bumbung yang bocor, bersihkan talang hujan dan menggantikan kepingan siling yang terjejas | |

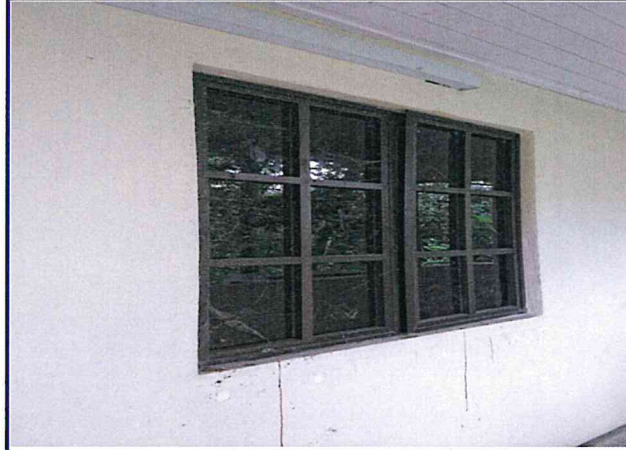
| <b>No. Helaian Kecacatan</b> | <b>143</b> | <b>Aras</b> | <b>Tingkat Atas</b> |

| | | Kotor dan terdapat sarang labah-labah | |
| | | Kerja-kerja pembersihan tidak dilaksanakan dengan sempurna | |

| | | Melaksanakan kerja-kerja pembersihan | |

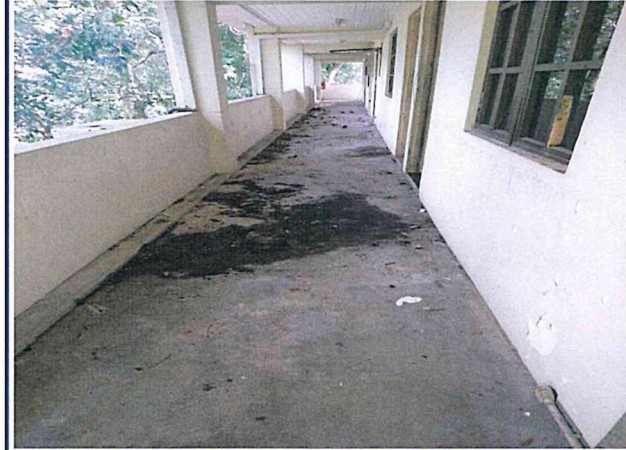
| <b>No. Helaian Kecacatan</b> | <b>144</b> | <b>Aras</b> | <b>Tingkat Atas</b> |

| | | Kotor | |
| | | Daun-daun kering dan debu yang tidak disapu dan dibersihkan serta kelemahan kerja-kerja pembersihan | |

| | | Melaksanakan kerja-kerja pembersihan | |

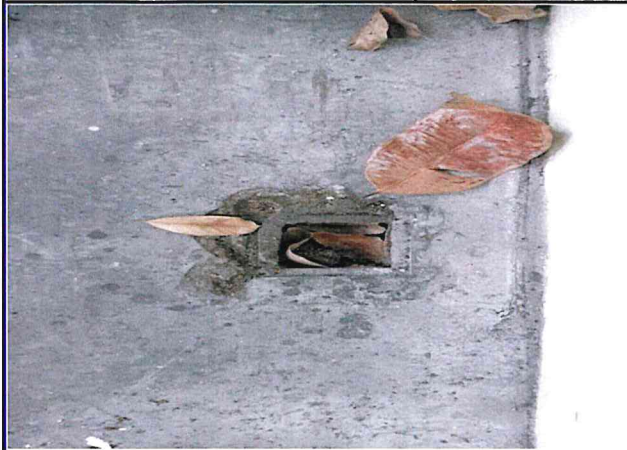
| <b>No. Helaian Kecacatan</b> | <b>145</b> | <b>Aras</b> | <b>Tingkat Atas</b> |

| | | Tersumbat | |
| | | Daun-daun kering telah masuk dalam saluran air keluar dan tidak dibersihkan | |

| | | Melaksanakan kerja-kerja pembersihan | |

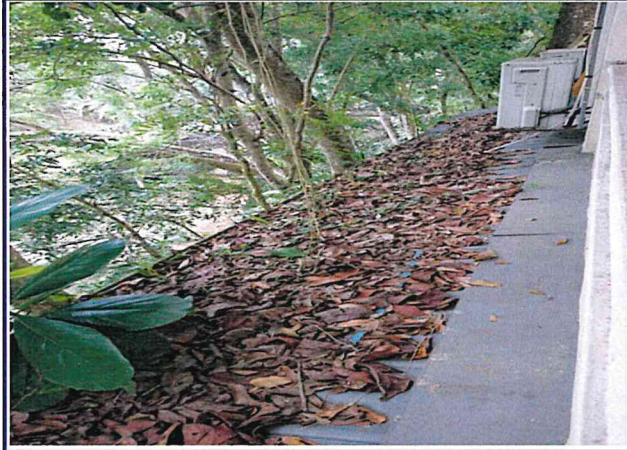
| <b>No. Helaian Kecacatan</b> | <b>146</b> | <b>Aras</b> | <b>Bumbung</b> |

| | | Pokok tumpang dan daun-daun kering | |
| | | Kerja-kerja pembersihan tidak dilaksanakan dengan sempurna | |

| | | Melaksanakan kerja-kerja pembersihan dan mencabut pokok tumpang mengikut kaedah yang betul | |

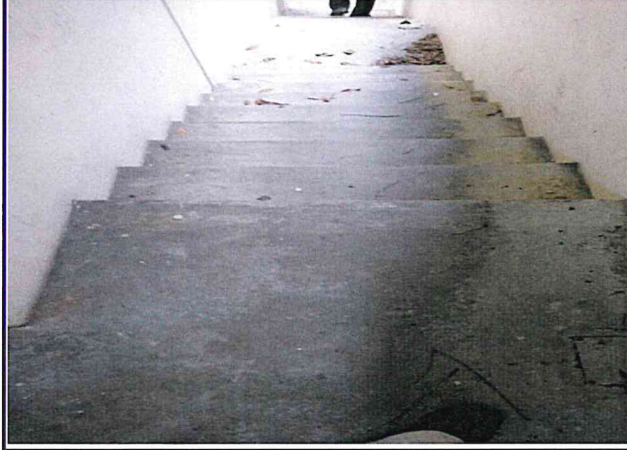
| <b>No. Helaian Kecacatan</b> | <b>147</b> | <b>Aras</b> | <b>Tingkat Atas</b> |

| | | Kotor | |
| | | Kerja-kerja pembersihan tidak dilaksanakan dengan sempurna | |

| | | Melaksanakan kerja-kerja pembersihan | |

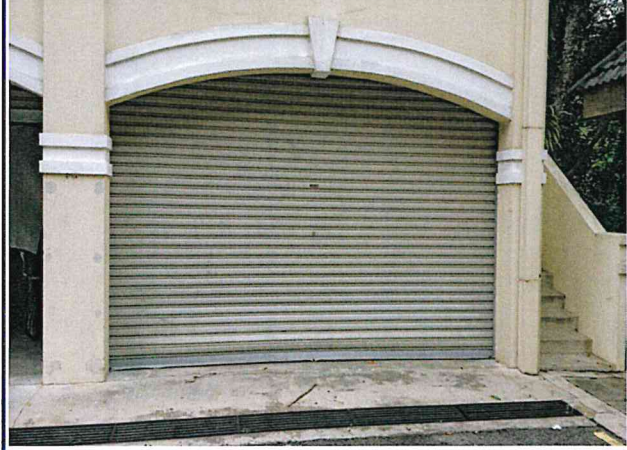
| <b>No. Helaian Kecacatan</b> | <b>148</b> | <b>Aras</b> | <b>Tingkat Bawah</b> |

| | | Pintu roller tidak dapat dibuka | |
| | | Berkemungkinan berlaku pengaratan pada landasan roller | |

| | | Melaksanakan kerja-kerja penyenggaraan | |

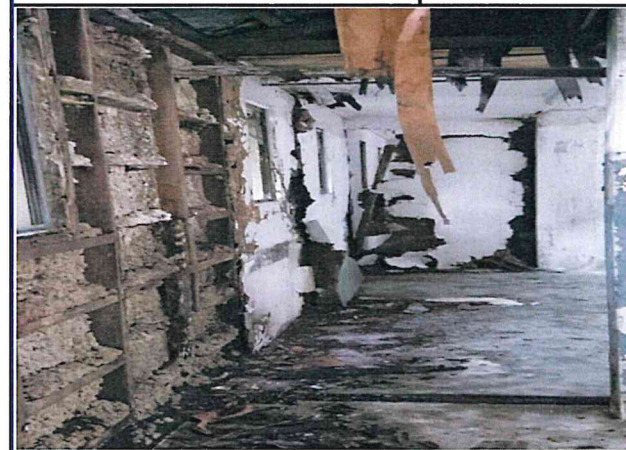
| <b>No. Helaian Kecacatan</b> | <b>149</b> | <b>Aras</b> | <b>Tingkat Bawah</b> |

| | | Konkrit reput dan tanggal | |
| | | Kebocoran dari bumbung, faktor usia, kayu kerangka bumbung yang mereput. | |

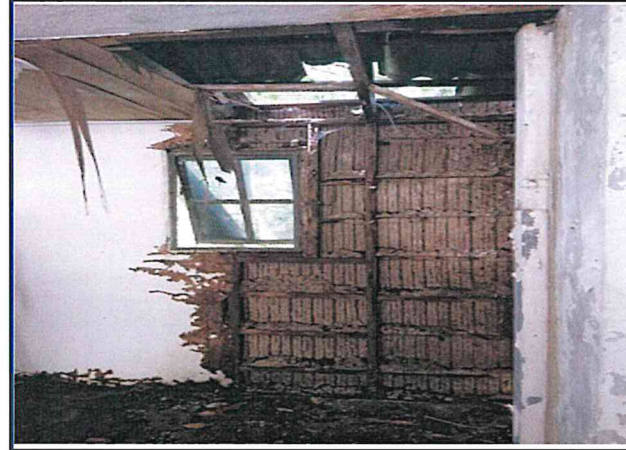
| <b>No. Helaian Kecacatan</b> | <b>150</b> | <b>Aras</b> | <b>Tingkat Bawah</b> |

| | | Kebocoran dari bumbung, faktor usia, kayu kerangka bumbung yang mereput. | |
