**JABATAN KERJA RAYA MALAYSIA**

**LAPORAN KAJIAN KEROSAKAN (CaST)  
BANGUNAN MUZIUM DIRAJA, JABATAN MUZIUM MALAYSIA  
JALAN ISTANA, KUALA LUMPUR**

**Muzium Diraja**

**TARIKH PEMERIKSAAN : 20 – 22 Februari 2019**

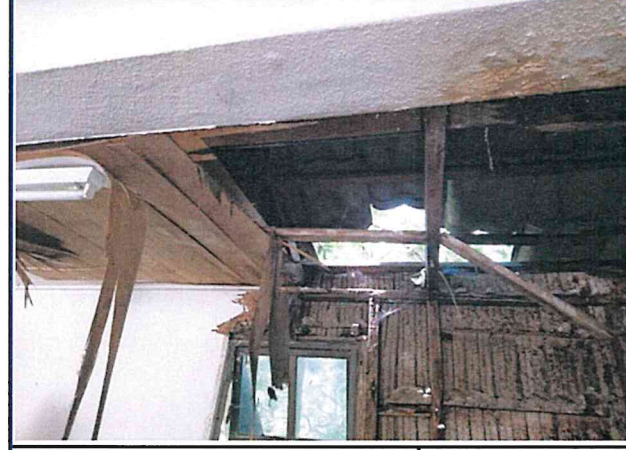
| <b>No. Helaian Kecacatan</b> | <b>151</b> | <b>Aras</b> | <b>Tingkat Bawah</b> |

| | | Kebocoran dari bumbung, faktor usia, kayu kerangka bumbung yang mereput. | |

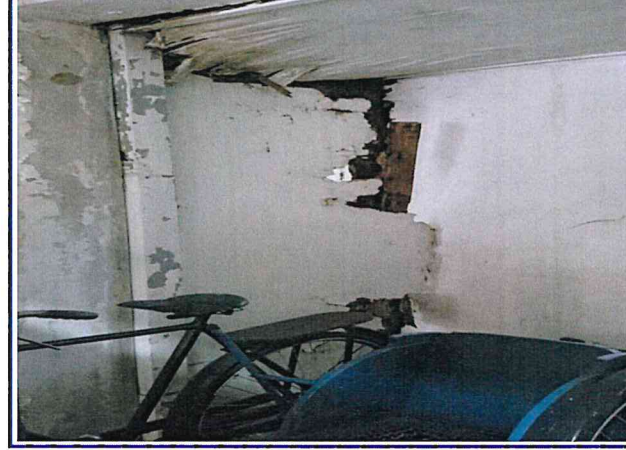
| <b>No. Helaian Kecacatan</b> | <b>152</b> | <b>Aras</b> | <b>Tingkat Bawah</b> |

| | | Kebocoran dari bumbung, faktor usia, kayu kerangka bumbung yang mereput. | |

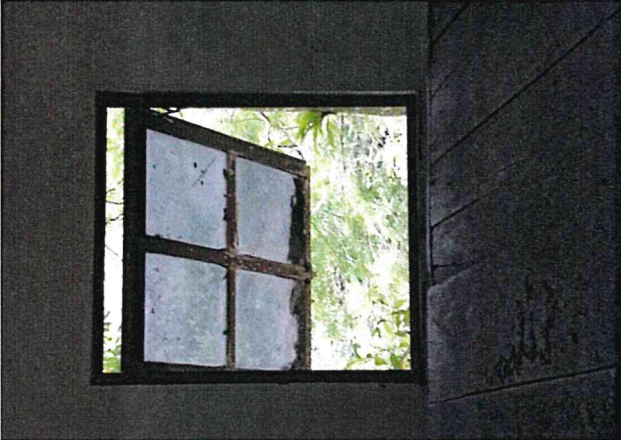
| <b>No. Helaian Kecacatan</b> | 153 | <b>Aras</b> | Tingkat Bawah |

| | | Faktor perubahan cuaca persekitaran, usia dan serangan anai-anai | |

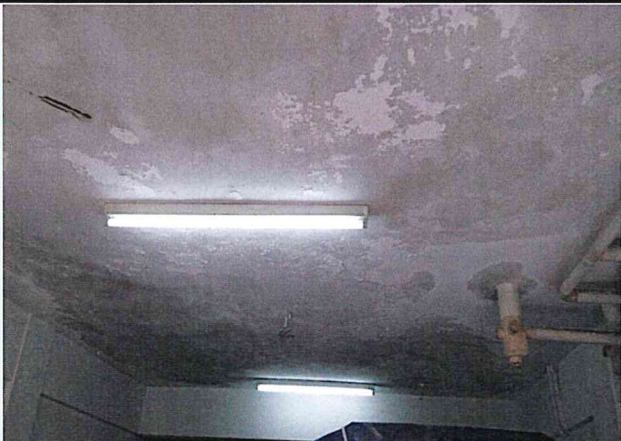
| <b>No. Helaian Kecacatan</b> | 154 | <b>Aras</b> | Tingkat Bawah |

| | | Kebocoran dari bumbung dan faktor perubahan cuaca persekitaran | |

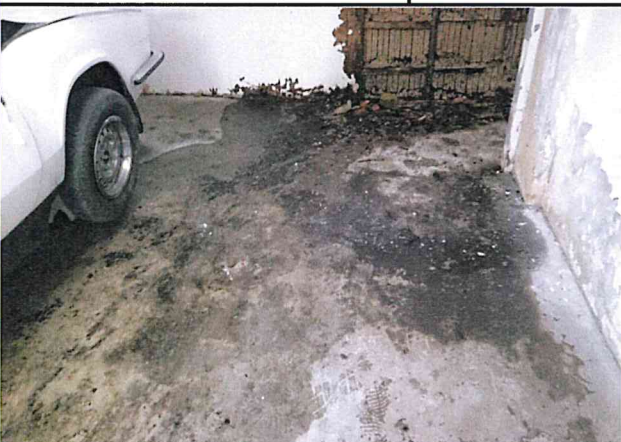
| <b>No. Helaian Kecacatan</b> | 155 | <b>Aras</b> | Tingkat Bawah |

| | | Kebocoran dari bumbung | |

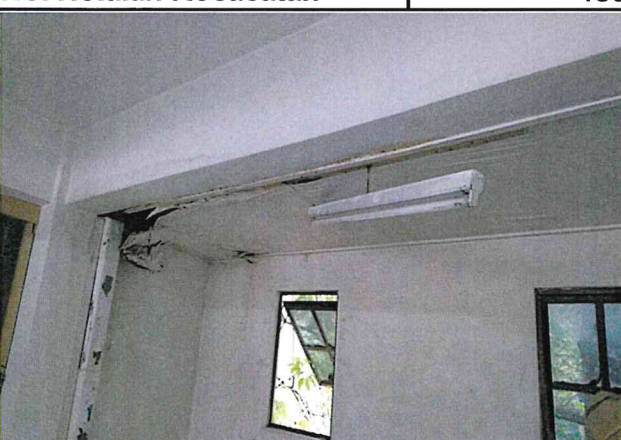
| <b>No. Helaian Kecacatan</b> | 156 | <b>Aras</b> | Tingkat Bawah |

| | | Kebocoran dari bumbung | |

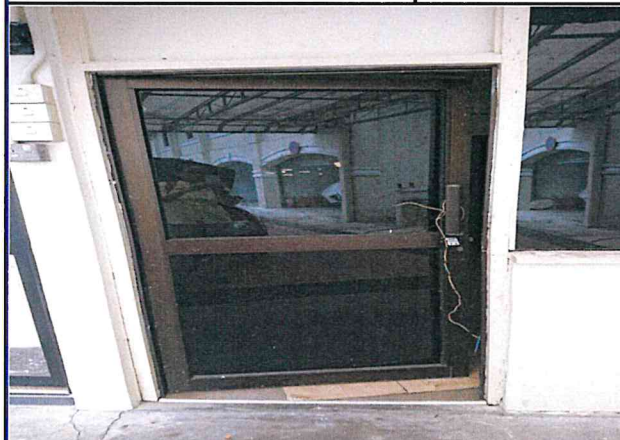
| <b>No. Helaian Kecacatan</b> | 157 | <b>Aras</b> | Tingkat Bawah |

| | | Berkemungkinan engsel pintu telah tercabut | |

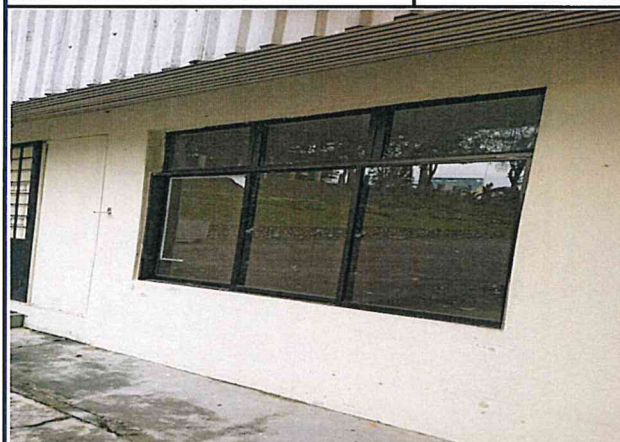
| <b>No. Helaian Kecacatan</b> | 159 | <b>Aras</b> | Tingkat Bawah |

| | | <b>Elemen/ Komponen</b> | Tingkap |
| | | <b>Skala Pemeriksaan</b> | 4 |
| | | Cermin tingkap pecah | |
| | | Faktor penggunaan | |

| | | Melaksanakan kerja-kerja penggantian | |

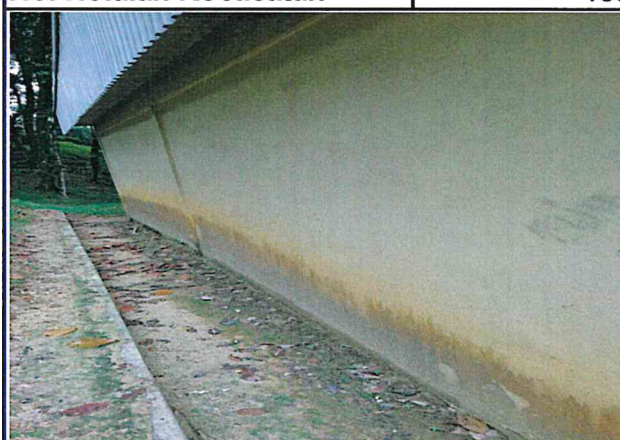
| <b>No. Helaian Kecacatan</b> | 160 | <b>Aras</b> | Luar |

| | | <b>Elemen/ Komponen</b> | Dinding |
| | | <b>Skala Pemeriksaan</b> | 3 |
| | | Kotor | |
| | | Percikan air hujan yang terkena tanah dan mengotorkan dinding luar | |

| | | Melaksanakan kerja-kerja pembersihan | |

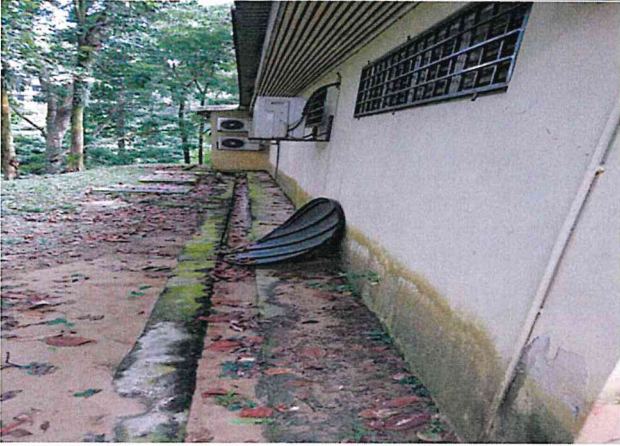
| <b>No. Helaian Kecacatan</b> | 161 | <b>Aras</b> | Luar |

| | | <b>Elemen/ Komponen</b> | Longkang |
| | | <b>Skala Pemeriksaan</b> | 4 |
| | | Dipenuhi pasir dan daun-daun kering | |
| | | Kerja-kerja pembersihan tidak dilaksanakan dengan sempurna | |

| | | Melaksanakan kerja-kerja pembersihan | |

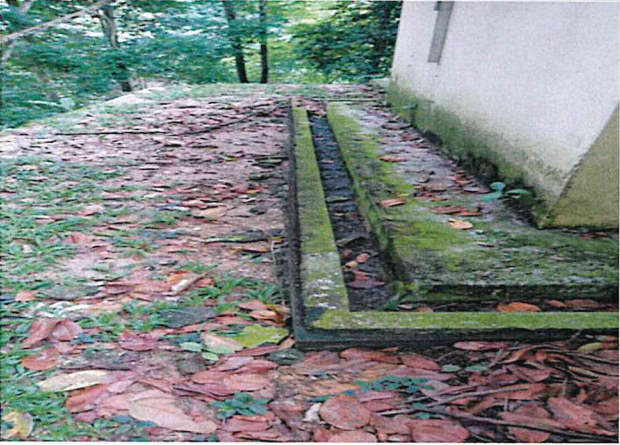
| <b>No. Helaian Kecacatan</b> | 162 | <b>Aras</b> | Luar |

| | | <b>Elemen/ Komponen</b> | Longkang |
| | | <b>Skala Pemeriksaan</b> | 3 |
| | | Algae dan kotor | |
| | | Kerja-kerja pembersihan tidak dilaksanakan dengan sempurna | |

| | | Melaksanakan kerja-kerja pembersihan | |

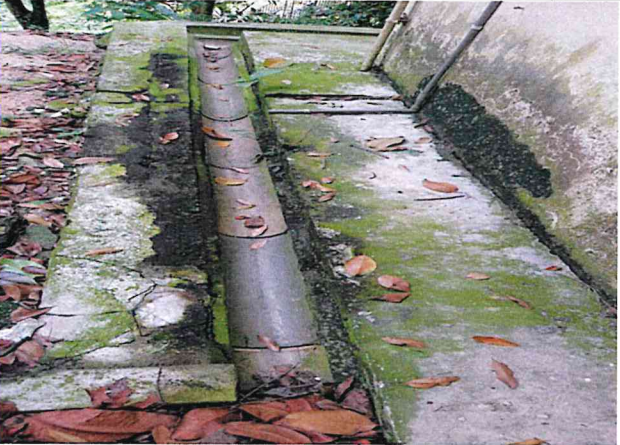
| <b>No. Helaian Kecacatan</b> | 163 | <b>Aras</b> | Luar |

| | | <b>Elemen/ Komponen</b> | Apron |
| | | <b>Skala Pemeriksaan</b> | 3 |
| | | Algae dan kotor | |
| | | Kerja-kerja pembersihan tidak dilaksanakan dengan sempurna | |

| | | Melaksanakan kerja-kerja pembersihan | |

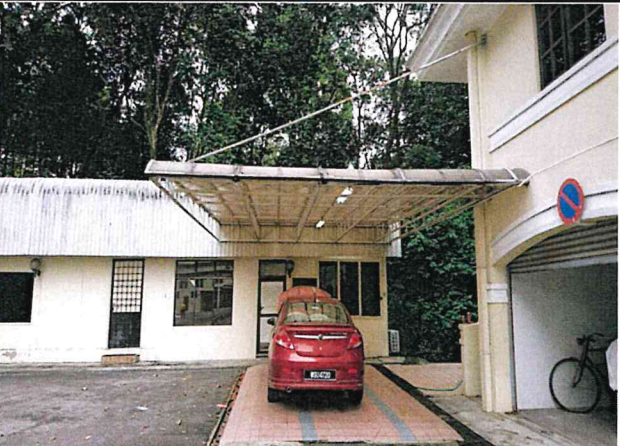
| <b>No. Helaian Kecacatan</b> | 164 | <b>Aras</b> | Luar |

| | | <b>Elemen/ Komponen</b> | Bumbung Polycarbonate |
| | | <b>Skala Pemeriksaan</b> | 3 |
| | | Berlubang dan reput | |
| | | Faktor perubahan cuaca persekitaran dan usia | |

| | | Menggantikan keseluruhan bumbung polycarbonate | |

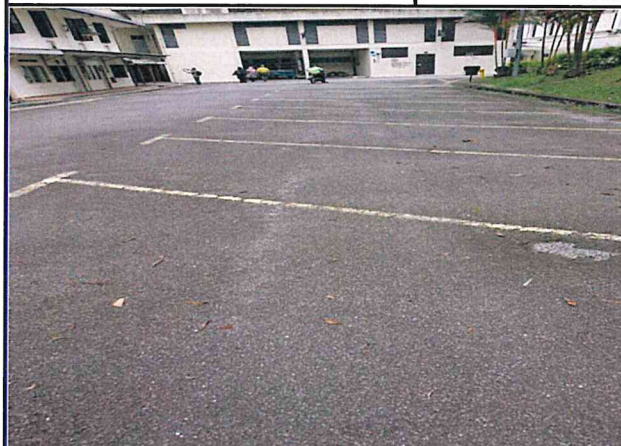
| <b>No. Helaian Kecacatan</b> | 165 | <b>Aras</b> | Luar |

| | | <b>Elemen/ Komponen</b> | Parking |
| | | <b>Skala Pemeriksaan</b> | 3 |
| | | Garis petak parking telah pudar | |
| | | Terdedah pada faktor perubahan cuaca persekitaran | |

| | | Mengecat semula garisan petak parking menggunakan cat yang diluluskan | |

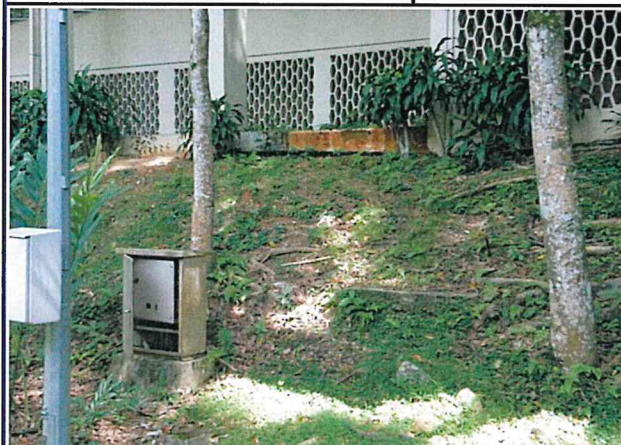
| <b>No. Helaian Kecacatan</b> | 166 | <b>Aras</b> | Luar |

| | | <b>Elemen/ Komponen</b> | Paip Air |
| | | <b>Skala Pemeriksaan</b> | 4 |
| | | Pecah | |
| | | Berkemungkinan faktor usia dan kebocoran disebabkan oleh paip patah di dalam tanah. | |

| | | Melaksanakan kerja-kerja penggantian | |

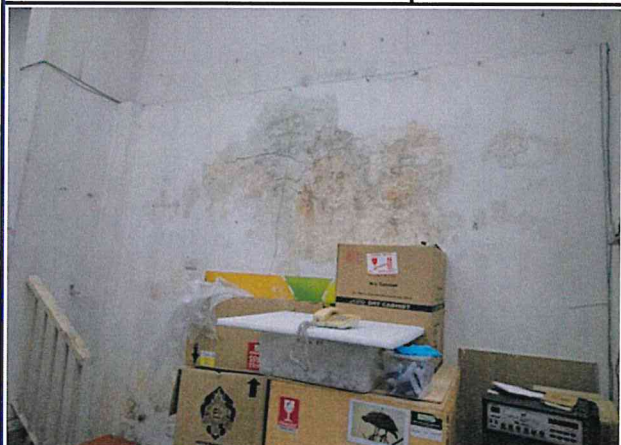
| <b>No. Helaian Kecacatan</b> | 167 | <b>Aras</b> | Tingkat Bawah |

| | | <b>Elemen/ Komponen</b> | Dinding |
| | | <b>Skala Pemeriksaan</b> | 3 |
| | | Lembap | |
| | | Resapan air hujan yang meresap masuk ke dalam dinding | |

| | | Melaksanakan rawatan kelembapan dan mengecat semula dinding menggunakan cat dan kaedah yang diluluskan | |

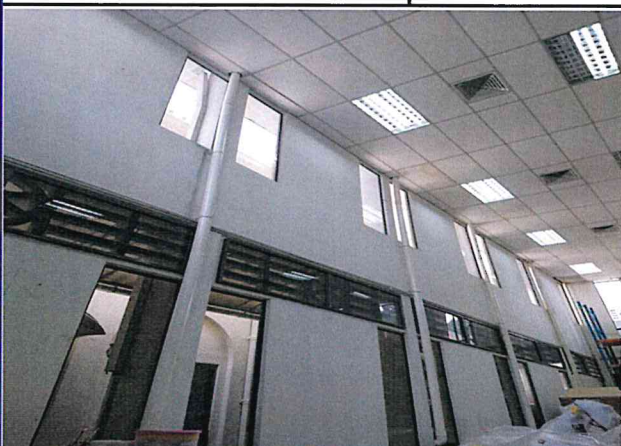
| <b>No. Helaian Kecacatan</b> | 168 | <b>Aras</b> | Tingkat Bawah |

| | | <b>Elemen/ Komponen</b> | Dinding |
| | | <b>Skala Pemeriksaan</b> | 3 |
| | | Lembap | |
| | | Air hujan yang disalurkan melalui paip saliran tegak (RWDP) telah meresap masuk ke dalam siling | |

| | | Laksana kerja pembaikan RWDP, rawatan kelembapan dan cat semula menggunakan cat dan kaedah yang diluluskan | |

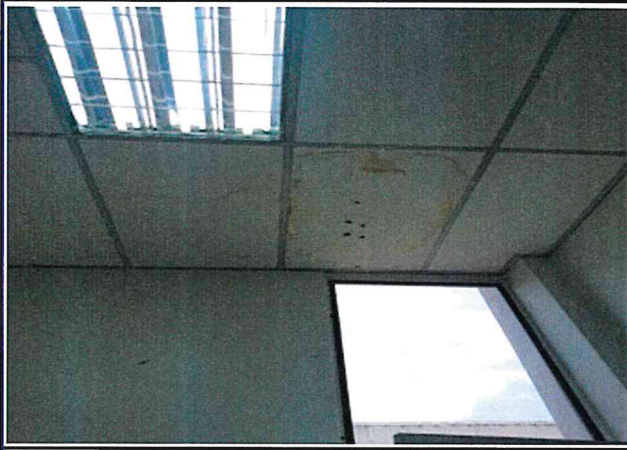
| <b>No. Helaian Kecacatan</b> | 169 | <b>Aras</b> | Tingkat Atas |

| | | <b>Elemen/ Komponen</b> | Siling |
| | | <b>Skala Pemeriksaan</b> | 3 |
| | | Lembap | |
| | | Kebocoran yang berlaku pada bumbung | |

| | | Membaiki kebocoran pada bumbung dan menggantikan kepingan siling yang terjejas | |

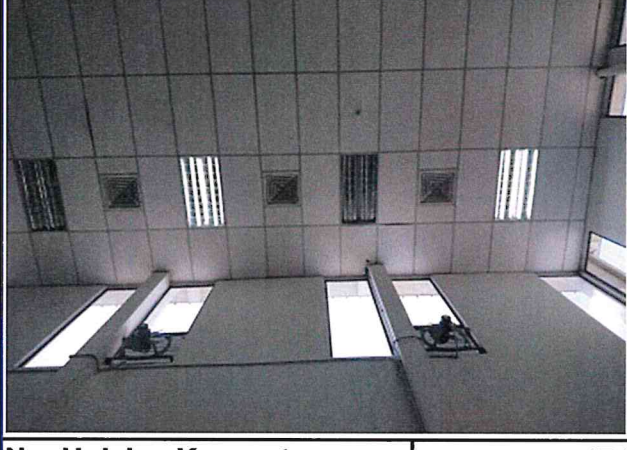
| <b>No. Helaian Kecacatan</b> | 170 | <b>Aras</b> | Tingkat Atas |

| | | <b>Elemen/ Komponen</b> | Exhaust Fan |
| | | <b>Skala Pemeriksaan</b> | 5 |
| | | Tidak berfungsi / rosak | |
| | | Kelemahan kerja-kerja penyenggaraan | |

| | | Menggantikan keseluruhan exhaust fan dan sistem pendawaian | |

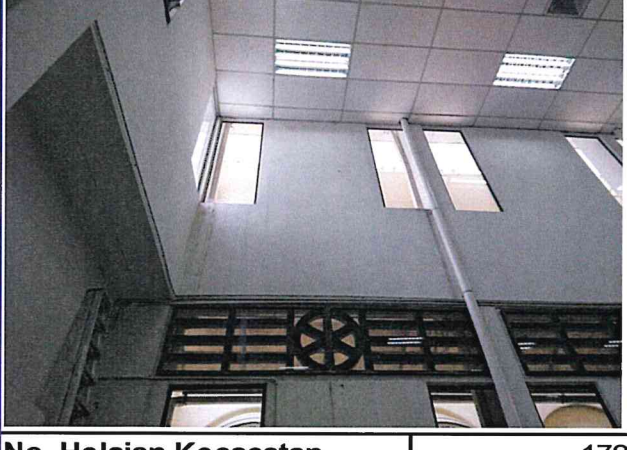
| <b>No. Helaian Kecacatan</b> | 171 | <b>Aras</b> | Tingkat Atas |

| | | <b>Elemen/ Komponen</b> | Dinding |
| | | <b>Skala Pemeriksaan</b> | 3 |
| | | Kotor, lembap dan kesan air | |
| | | Resapan air melalui tingkap | |

| | | Laksana kerja pembaikan, rawatan kelembapan dan cat semula menggunakan cat dan kaedah yang diluluskan | |

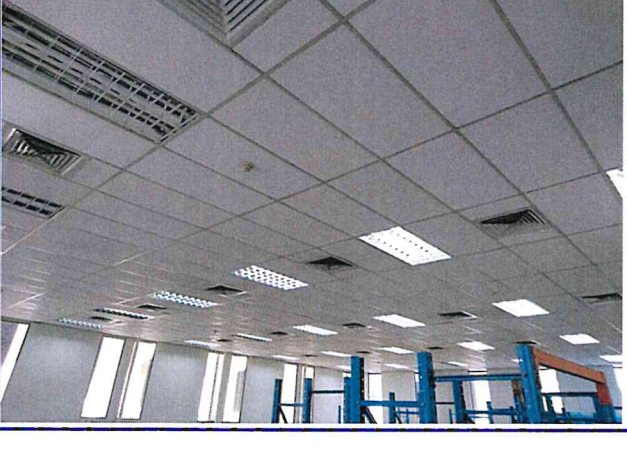
| <b>No. Helaian Kecacatan</b> | 172 | <b>Aras</b> | Tingkat Atas |

| | | <b>Elemen/ Komponen</b> | Siling |
| | | <b>Skala Pemeriksaan</b> | 3 |
| | | Tidak rata | |
| | | Kebocoran yang berlaku pada bumbung | |

| | | Melaksanakan kerja pembaikan dan menggantikan kepingan siling yang terjejas | |

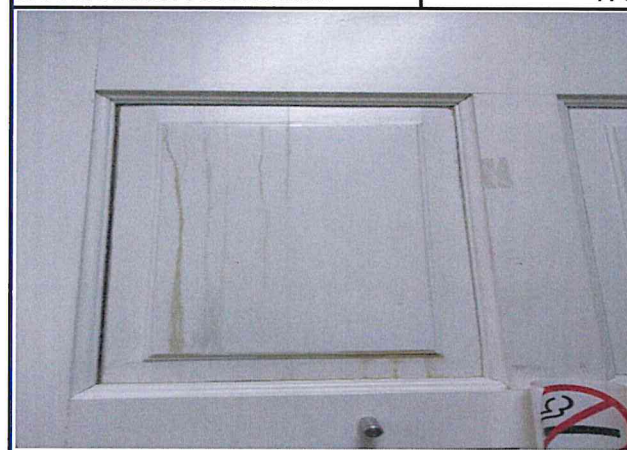
| <b>No. Helaian Kecacatan</b> | 173 | <b>Aras</b> | Tingkat Bawah |

| | | <b>Elemen/ Komponen</b> | Pintu |
| | | <b>Skala Pemeriksaan</b> | 3 |
| | | Renggang dan kotor | |
| | | Kelemahan kerja-kerja penyenggaraan | |

| | | Melaksanakan kerja-kerja pembersihan | |

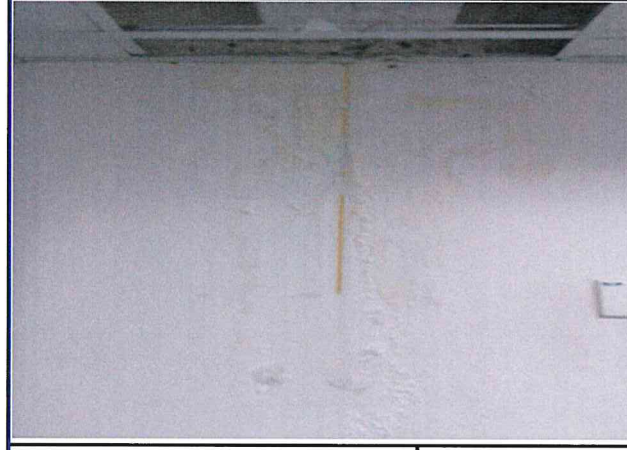
| <b>No. Helaian Kecacatan</b> | 174 | <b>Aras</b> | Tingkat Bawah |

| | | <b>Elemen/ Komponen</b> | Dinding |
| | | <b>Skala Pemeriksaan</b> | 3 |
| | | Lembap dan kesan air | |
| | | Resapan air dari bumbung | |

| | | Melaksanakan kerja rawatan kelembapan dan mengecat semula menggunakan cat dan kaedah yang diluluskan | |

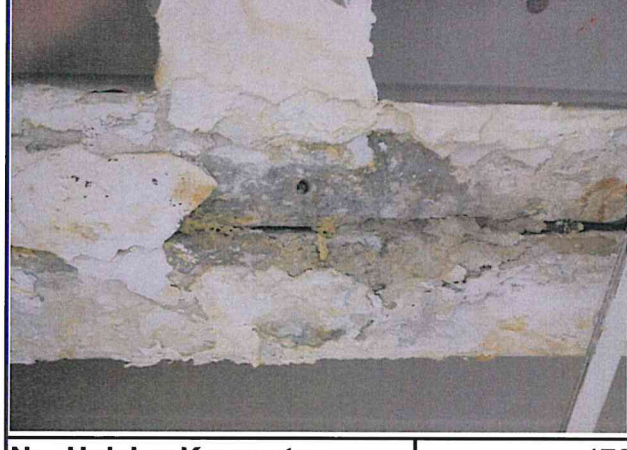
| <b>No. Helaian Kecacatan</b> | 175 | <b>Aras</b> | Tingkat Bawah |

| | | <b>Elemen/ Komponen</b> | Rasuk |
| | | <b>Skala Pemeriksaan</b> | 4 |
| | | Lembap dan kemasam terkopek | |
| | | Kegagalan lapisan kalis air dari bumbung rata | |

| | | Menggantikan lapisan kalis air dan lepaan semula menggunakan bahan dan kaedah yang diluluskan | |

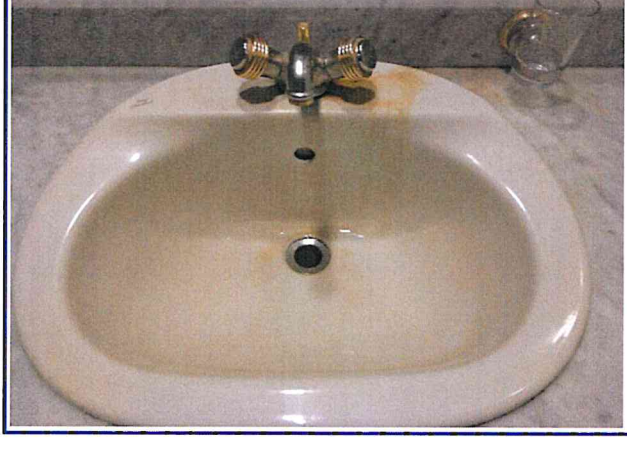
| <b>No. Helaian Kecacatan</b> | 176 | <b>Aras</b> | Tingkat Bawah |

| | | <b>Elemen/ Komponen</b> | Sinki |
| | | <b>Skala Pemeriksaan</b> | 3 |
| | | Kotor dan air mengalir | |
| | | Pili paip rosak | |

| | | Melaksanakan kerja-kerja pembaikan dan pembersihan | |

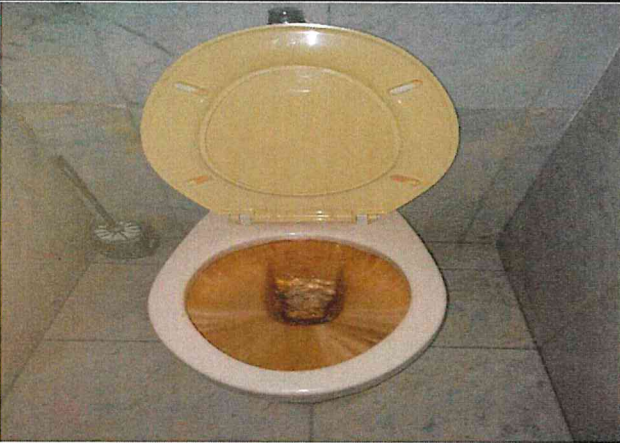
| <b>No. Helaian Kecacatan</b> | 177 | <b>Aras</b> | Tingkat Bawah |

| | | <b>Elemen/ Komponen</b> | Mangkuk Tandas |
| | | <b>Skala Pemeriksaan</b> | 3 |
| Kotor dan air mengalir | | | |
| Sistem flush rosak | | | |

| Melaksanakan kerja-kerja penggantian | | | |

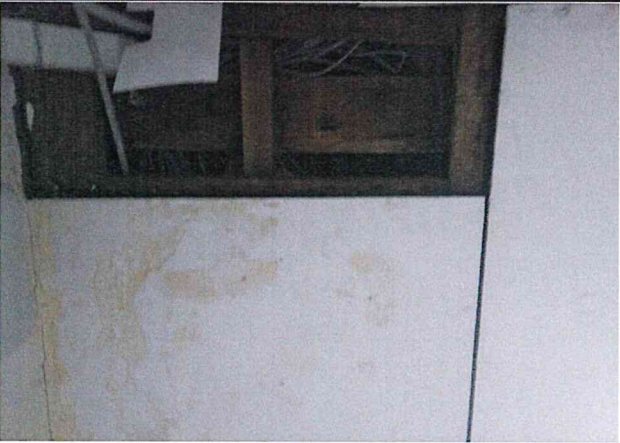
| <b>No. Helaian Kecacatan</b> | 178 | <b>Aras</b> | Tingkat Bawah |

| | | <b>Elemen/ Komponen</b> | Siling |
| | | <b>Skala Pemeriksaan</b> | 3 |
| Kesan air dan tertanggal | | | |
| Kegagalan lapisan kalis air dari bumbung rata | | | |

| Melaksanakan kerja-kerja pembaikan dan menggantikan kepingan siling yang terjejas | | | |

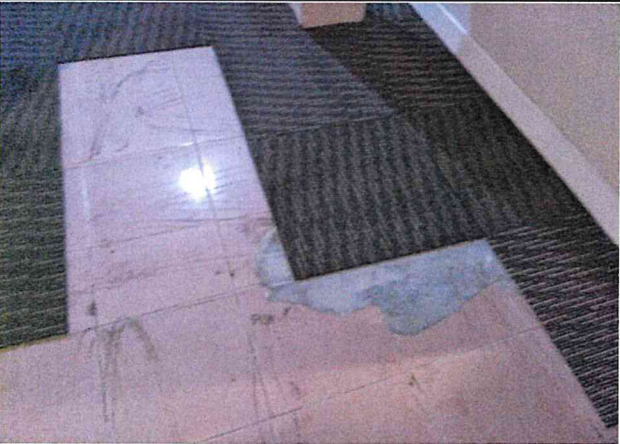
| <b>No. Helaian Kecacatan</b> | 179 | <b>Aras</b> | Tingkat Bawah |

| | | <b>Elemen/ Komponen</b> | Lantai |
| | | <b>Skala Pemeriksaan</b> | 3 |
| Kemasan karpet tertanggal | | | |
| Faktor penggunaan | | | |

| Melaksanakan kerja pembaikan dan memasang karpet dengan kaedah yang diluluskan | | | |

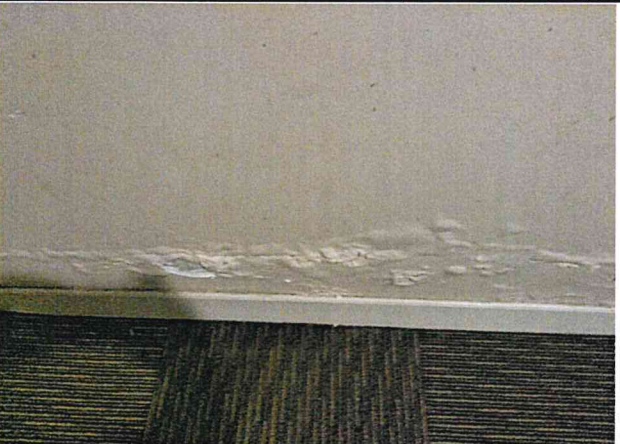
| <b>No. Helaian Kecacatan</b> | 180 | <b>Aras</b> | Tingkat Bawah |

| | | <b>Elemen/ Komponen</b> | Dinding |
| | | <b>Skala Pemeriksaan</b> | 3 |
| Kemasan cat mengelembung dan lembap. | | | |
| Resapan air dari tandas bersebelahan | | | |

| Laksana kerja pembaikan, rawatan kelembapan dan cat semula menggunakan cat dan kaedah yang diluluskan | | | |

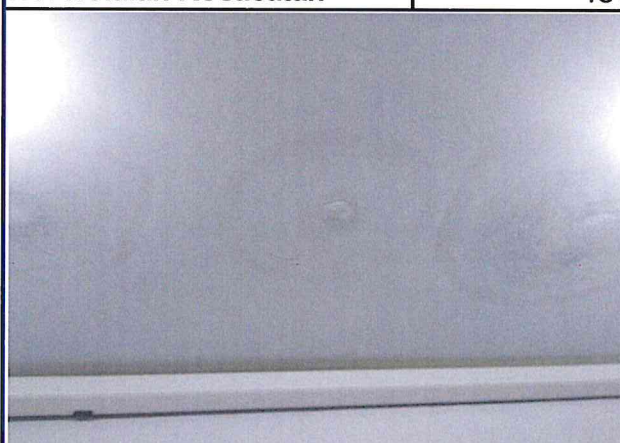
| <b>No. Helaian Kecacatan</b> | 181 | <b>Aras</b> | Tingkat Bawah |

| | | <b>Elemen/ Komponen</b> | Siling |
| | | <b>Skala Pemeriksaan</b> | 3 |
| Kesan air | | | |
| Kebocoran paip pencegah kebakaran | | | |

| Melaksanakan kerja-kerja pembaikan terhadap paip pencegah kebakaran | | | |

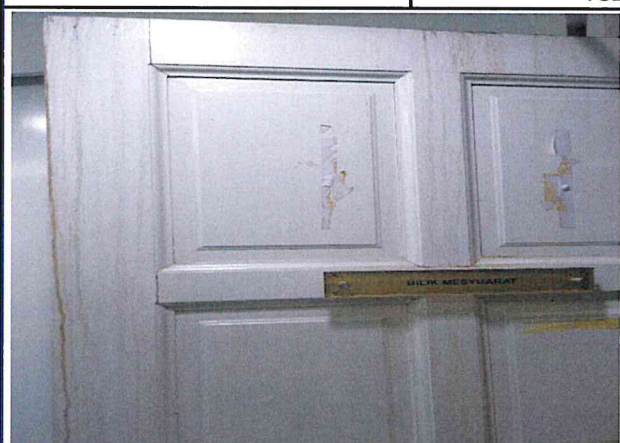
| <b>No. Helaian Kecacatan</b> | 182 | <b>Aras</b> | Tingkat Bawah |

| | | <b>Elemen/ Komponen</b> | Pintu |
| | | <b>Skala Pemeriksaan</b> | 3 |
| Kotor dan kesan air | | | |
| Kegagalan lapisan kalis lembap daripada bumbung rata | | | |

| Melaksanakan kerja-kerja pembaikan dan pembersihan | | | |

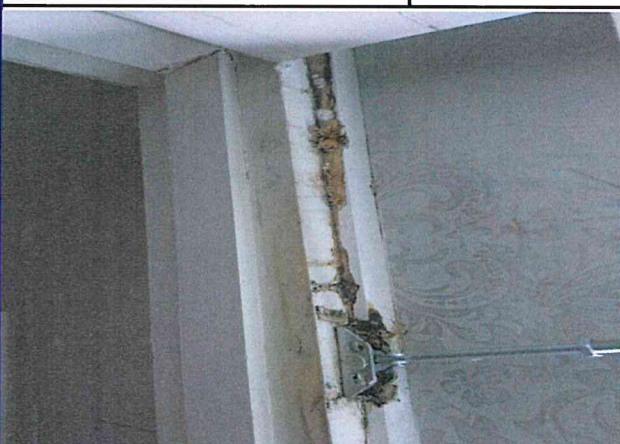
| <b>No. Helaian Kecacatan</b> | 183 | <b>Aras</b> | Tingkat Bawah |

| | | <b>Elemen/ Komponen</b> | Pintu |
| | | <b>Skala Pemeriksaan</b> | 3 |
| Kerangka pintu reput dan kesan air | | | |
| Kegagalan lapisan kalis lembap daripada bumbung rata | | | |

| Melaksanakan kerja pembaikan dan penggantian | | | |

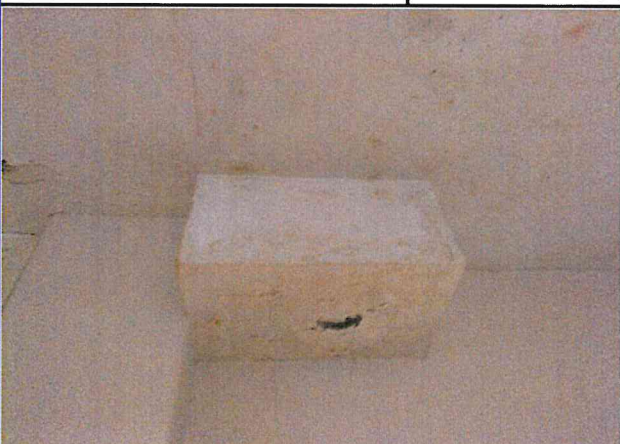
| <b>No. Helaian Kecacatan</b> | 184 | <b>Aras</b> | Tingkat Bawah |

| | | <b>Elemen/ Komponen</b> | Siling |
| | | <b>Skala Pemeriksaan</b> | 4 |
| Lembap, berlubang dan kotor | | | |
| Kegagalan lapisan kalis lembap daripada bumbung rata | | | |

| Melaksanakan kerja pembaikan dan menggantikan kepingan siling yang terjejas | | | |

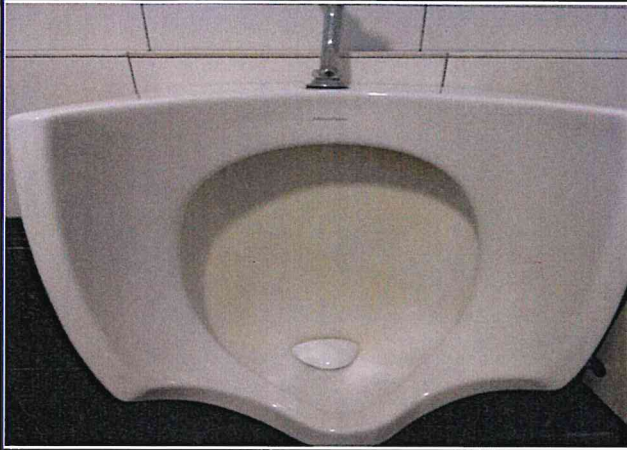
| <b>No. Helaian Kecacatan</b> | 185 | <b>Aras</b> | Tingkat Bawah |

| | | <b>Elemen/ Komponen</b> | Urinal Bowl |
| | | <b>Skala Pemeriksaan</b> | 3 |
| | | <b>Keterangan Kecacatan/kerosakan</b> | Kotor dan air mengalir |
| | | <b>Punca Kecacatan/kerosakan</b> | Sistem flush rosak |

| | | <b>Tindakan</b> | Melaksanakan kerja-kerja pembaikan dan pembersihan |

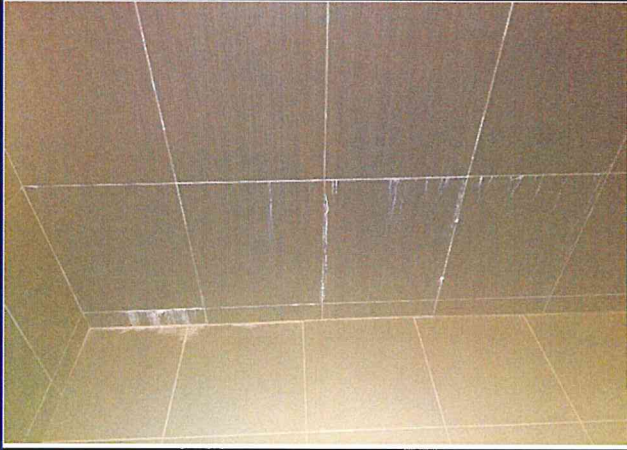
| <b>No. Helaian Kecacatan</b> | 186 | <b>Aras</b> | Tingkat Bawah |

| | | <b>Elemen/ Komponen</b> | Dinding |
| | | <b>Skala Pemeriksaan</b> | 3 |
| | | <b>Keterangan Kecacatan/kerosakan</b> | Kesan air |
| | | <b>Punca Kecacatan/kerosakan</b> | Resapan air dari tandas bersebelahan |

| | | <b>Tindakan</b> | Melaksanakan kerja-kerja pembaikan |

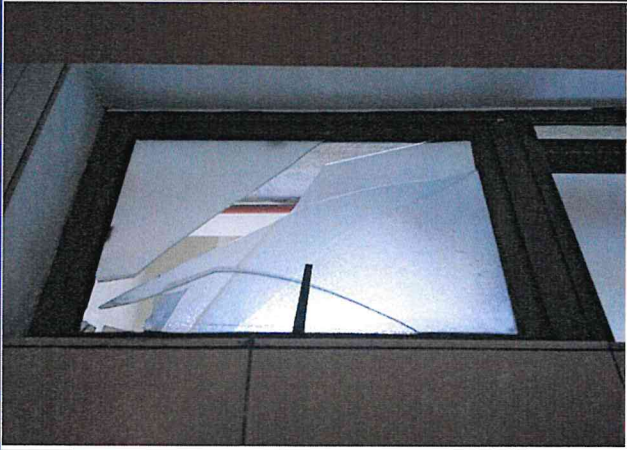
| <b>No. Helaian Kecacatan</b> | 187 | <b>Aras</b> | Tingkat Bawah |

| | | <b>Elemen/ Komponen</b> | Tingkap |
| | | <b>Skala Pemeriksaan</b> | 4 |
| | | <b>Keterangan Kecacatan/kerosakan</b> | Cermin pecah |
| | | <b>Punca Kecacatan/kerosakan</b> | Berkemungkinan terkena hentakan benda keras |

| | | <b>Tindakan</b> | Melaksanakan kerja-kerja penggantian cermin |

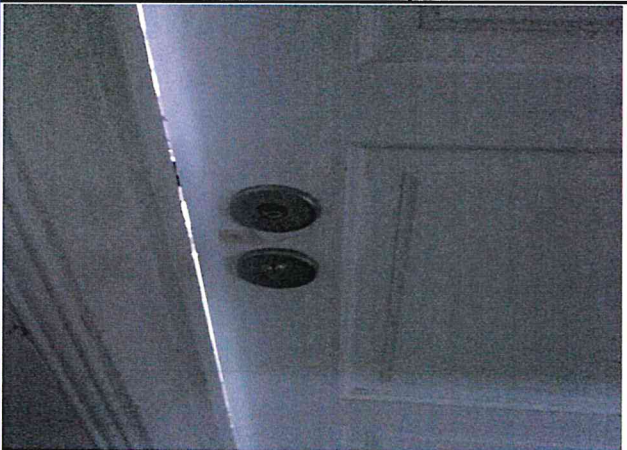
| <b>No. Helaian Kecacatan</b> | 188 | <b>Aras</b> | Tingkat Bawah |

| | | <b>Elemen/ Komponen</b> | Pintu |
| | | <b>Skala Pemeriksaan</b> | 4 |
| | | <b>Keterangan Kecacatan/kerosakan</b> | Set kunci rosak |
| | | <b>Punca Kecacatan/kerosakan</b> | Faktor penggunaan |

| | | <b>Tindakan</b> | Melaksanakan kerja-kerja penggantian |

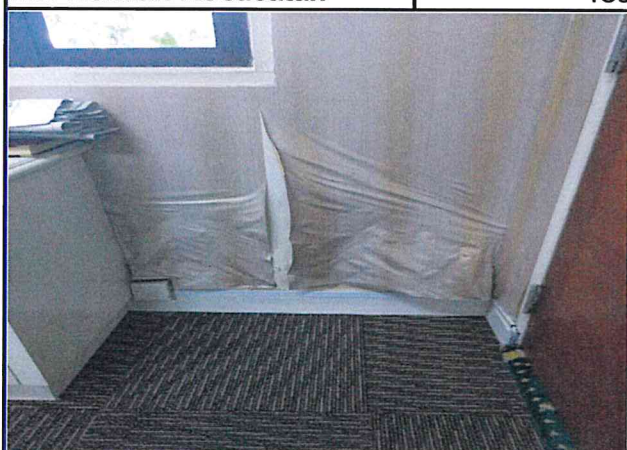
| <b>No. Helaian Kecacatan</b> | 189 | <b>Aras</b> | Tingkat Bawah |

| | | <b>Elemen/ Komponen</b> | Dinding |
| | | <b>Skala Pemeriksaan</b> | 3 |
| | | <b>Keterangan Kecacatan/kerosakan</b> | Kesan air dan kertas dinding terkopek |
| | | <b>Punca Kecacatan/kerosakan</b> | Resapan air dari kegagalan lapisan kalis lembap bumbung rata |

| | | <b>Tindakan</b> | Melaksanakan kerja pembaikan dan menggantikan kertas dinding yang terjejas |

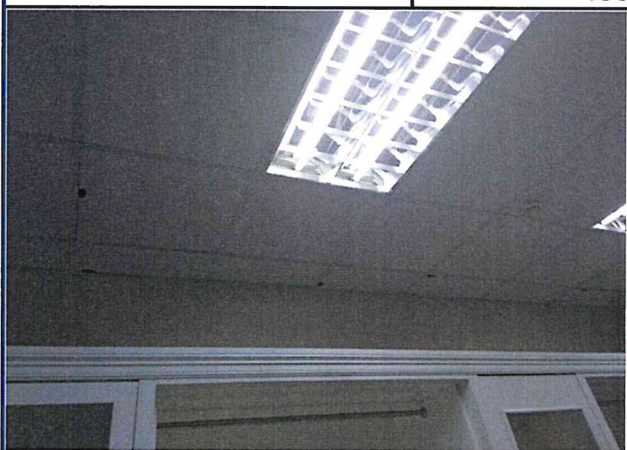
| <b>No. Helaian Kecacatan</b> | 190 | <b>Aras</b> | Tingkat Bawah |

| | | <b>Elemen/ Komponen</b> | Siling |
| | | <b>Skala Pemeriksaan</b> | 3 |
| | | <b>Punca Kecacatan/kerosakan</b> | Serangan makhluk perosak (tikus) |

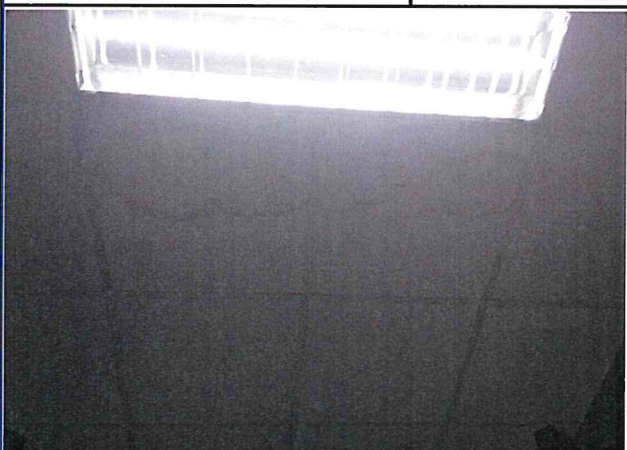
| <b>No. Helaian Kecacatan</b> | 191 | <b>Aras</b> | Tingkat Bawah |

| | | <b>Elemen/ Komponen</b> | Siling |
| | | <b>Punca Kecacatan/kerosakan</b> | Kebocoran paip pencegah kebakaran |

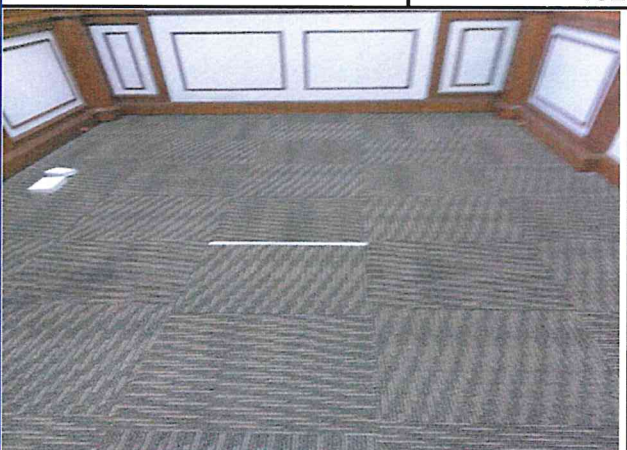
| <b>No. Helaian Kecacatan</b> | 192 | <b>Aras</b> | Tingkat Bawah |

| | | <b>Elemen/ Komponen</b> | Karpet |
| | | <b>Punca Kecacatan/kerosakan</b> | Faktor penggunaan |

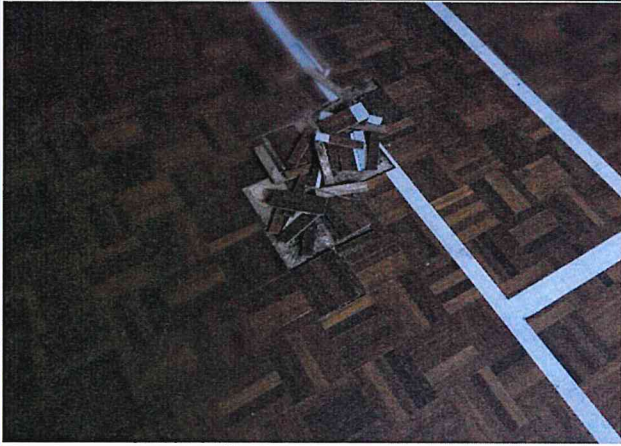
| <b>No. Helaian Kecacatan</b> | 193 | <b>Aras</b> | Tingkat Bawah |

| Faktor usia bahan binaan | | | |

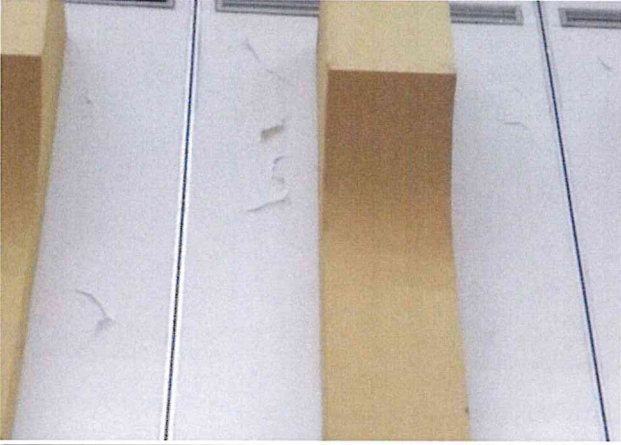
| <b>No. Helaian Kecacatan</b> | 194 | <b>Aras</b> | Tingkat Bawah |

| | | <b>Elemen/ Komponen</b> | Dinding |
| Faktor usia bahan binaan | | | |

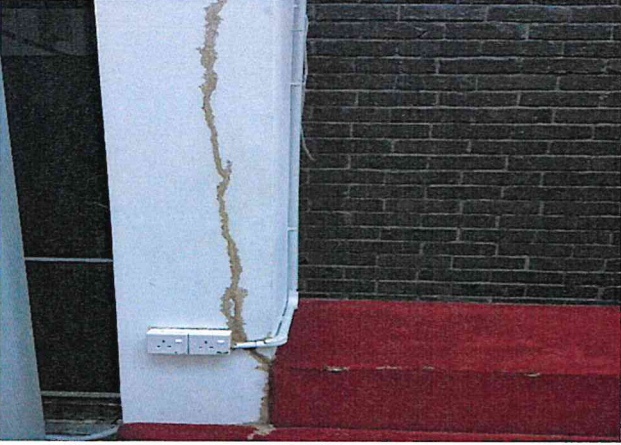
| <b>No. Helaian Kecacatan</b> | 195 | <b>Aras</b> | Tingkat Bawah |

| | | <b>Elemen/ Komponen</b> | Tiang |
| Serangan agen biologikal (anai-anai). | | | |

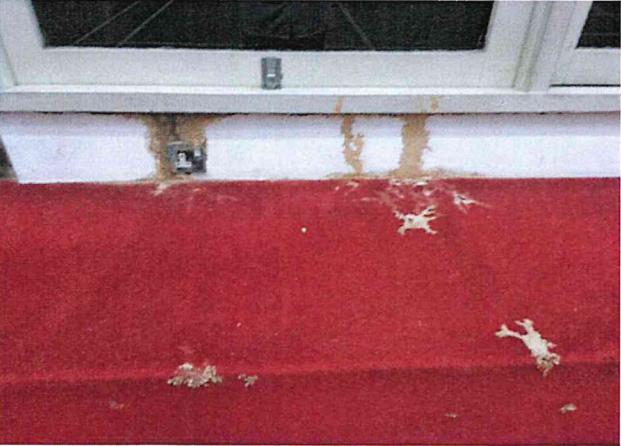
| <b>No. Helaian Kecacatan</b> | 196 | <b>Aras</b> | Tingkat Bawah |

| | | <b>Elemen/ Komponen</b> | Lantai |
| Serangan agen biologikal (anai-anai) | | | |

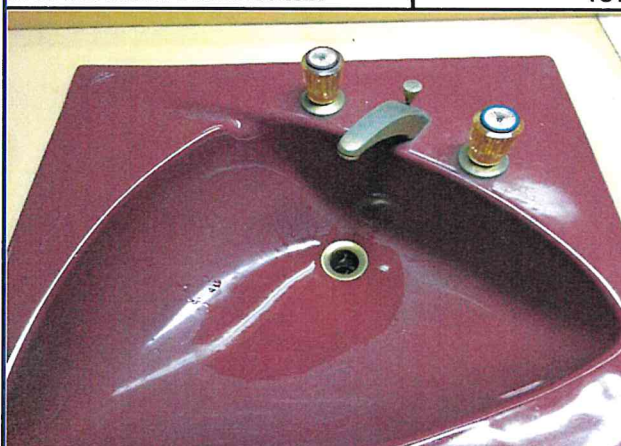
| <b>No. Helaian Kecacatan</b> | 197 | <b>Aras</b> | Tingkat Bawah |

| | | <b>Elemen/ Komponen</b> | Sinki |
| Faktor penggunaan | | | |

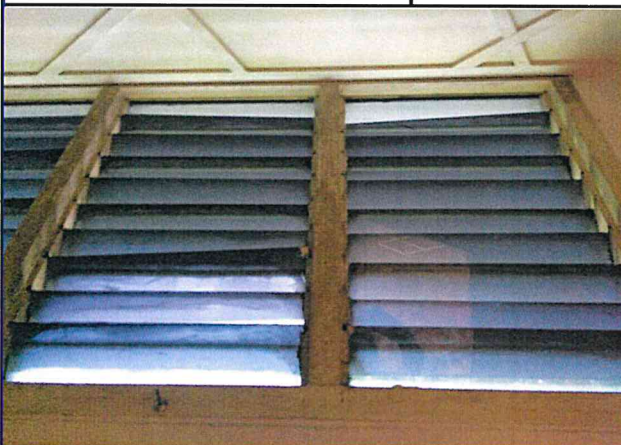
| <b>No. Helaian Kecacatan</b> | 198 | <b>Aras</b> | Tingkat Bawah |

| | | <b>Elemen/ Komponen</b> | Tingkap |

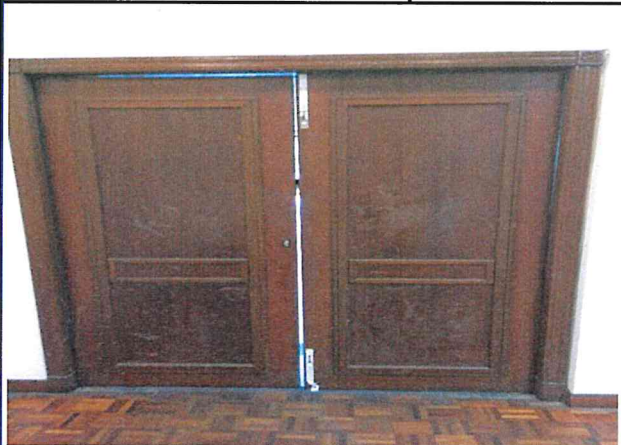
| <b>No. Helaian Kecacatan</b> | 199 | <b>Aras</b> | Tingkat Bawah |

| Daun pintu kotor | | | |
| Faktor penggunaan | | | |

| Melaksanakan kerja-kerja pembersihan | | | |

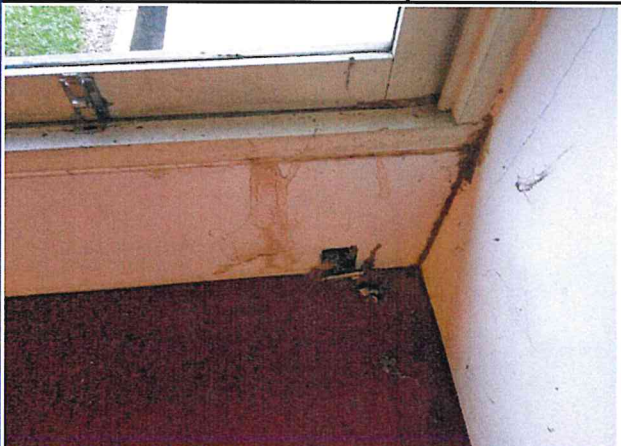
| <b>No. Helaian Kecacatan</b> | 200 | <b>Aras</b> | Tingkat Bawah |

| Sarang makhluk perosak dan reput. | | | |
| Serangan agen biologikal (anai-anai) | | | |

| Melaksanakan rawatan anai-anai | | | |

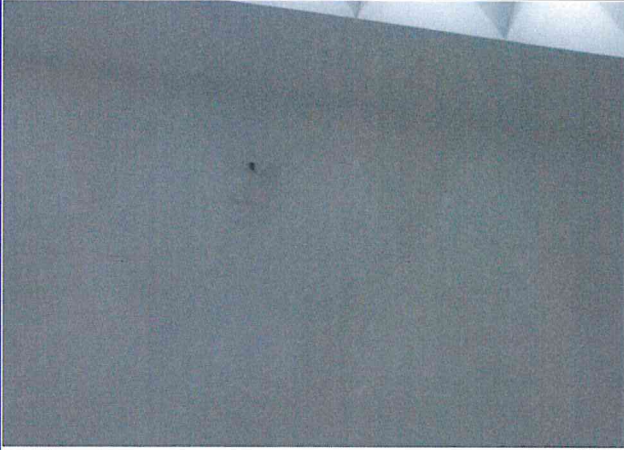
| | 201 | Aras | Tingkat Bawah |

| | | Siling kapur berlubang | |

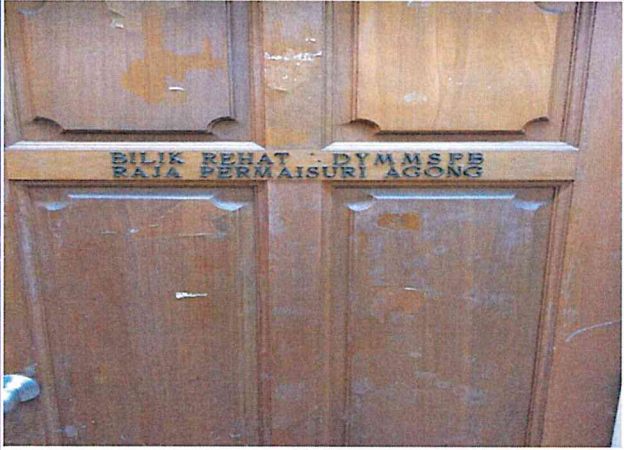
| | 202 | Aras | Tingkat Bawah |

| | | Cat tidak sekata | |

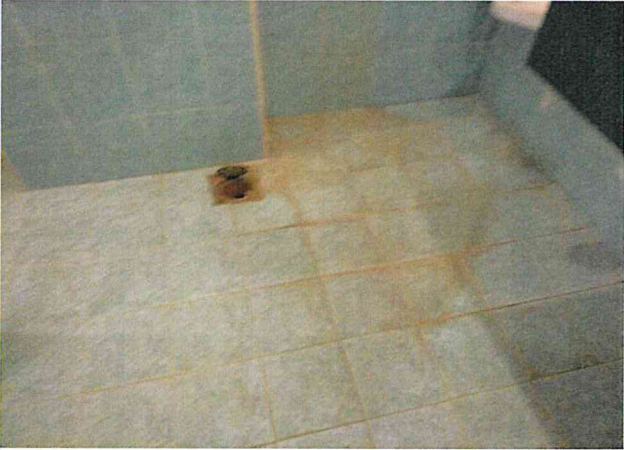
| | 203 | Aras | Tingkat Bawah |

| | | Kotor dan tiada perangkap lantai | |

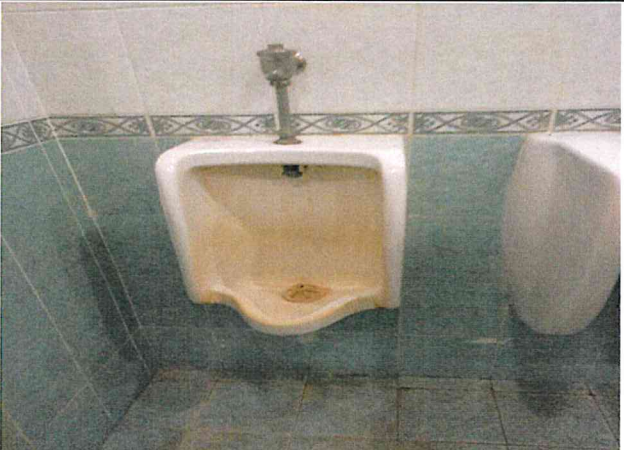
| | 204 | Aras | Tingkat Bawah |

| | | Kotor dan air mengalir | |

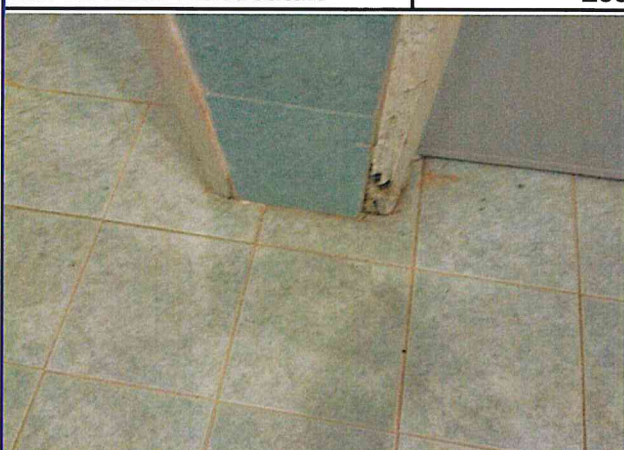
| | 205 | Aras | Tingkat Bawah |

| | | Kerangka pintu reput | |

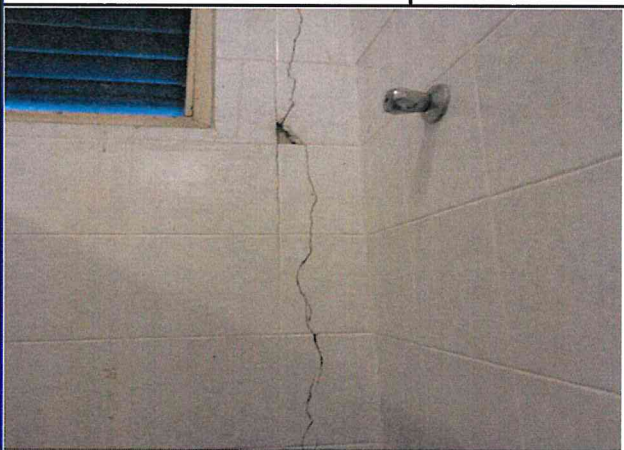
| | 206 | Aras | Tingkat Bawah |

| | | Retak | |

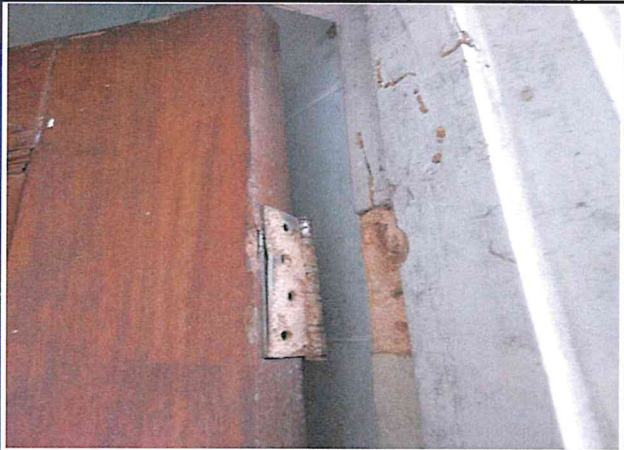
| | 207 | Aras | Tingkat Bawah |

| | | Engsel tertanggal | |

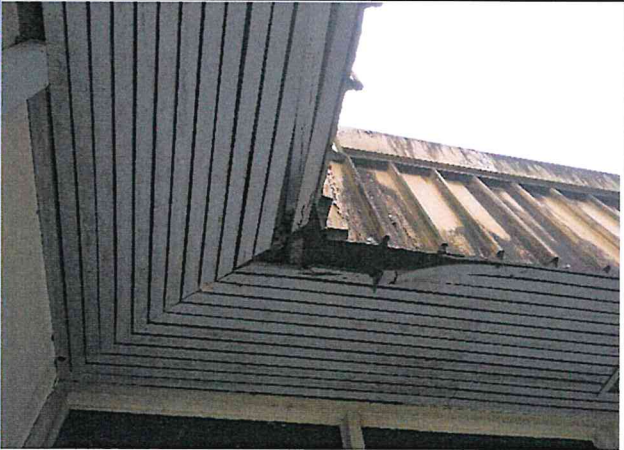
| | 208 | Aras | Luar |

| | | Reput dan tertanggal | |

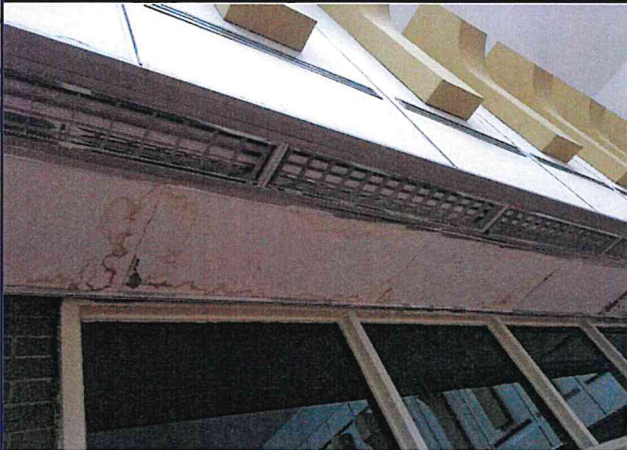
| <b>No. Helaian Kecacatan</b> | 209 | <b>Aras</b> | Luar |

| | | Kesan air | |
| | | Resapan air dari bumbung | |

| | | Melaksanakan kerja pembaikan dan menggantikan kepingan siling yang terjejas | |

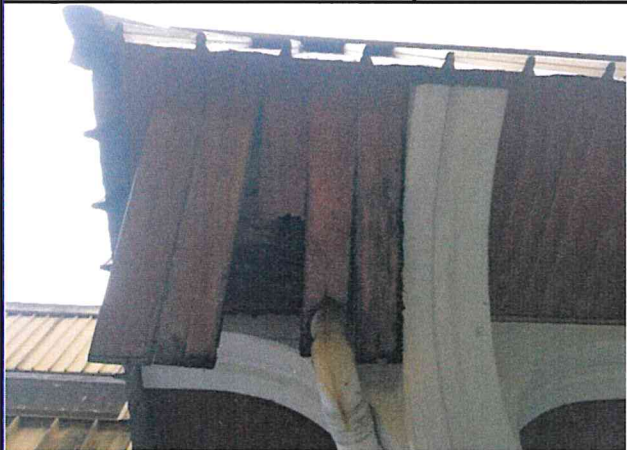
| <b>No. Helaian Kecacatan</b> | 210 | <b>Aras</b> | Luar |

| | | Reput dan tertanggal | |
| | | Resapan air dari talang cucur atap yang gagal berfungsi dengan baik | |

| | | Melaksanakan kerja pembaikan talang cucur atap dan menggantikan soffit yang terjejas | |

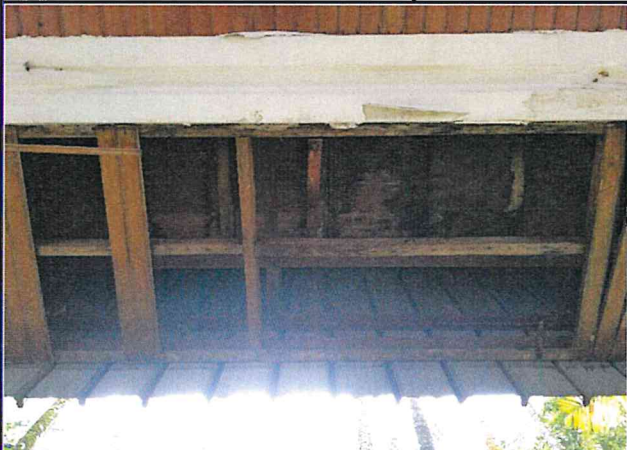
| <b>No. Helaian Kecacatan</b> | 211 | <b>Aras</b> | Luar |

| | | Reput dan tertanggal | |
| | | Resapan air dari talang cucur atap yang gagal berfungsi dengan baik | |

| | | Melaksanakan kerja pembaikan talang cucur atap dan menggantikan soffit yang terjejas | |

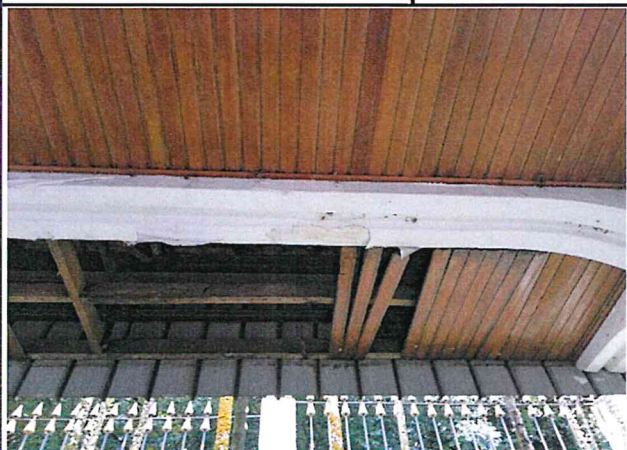
| <b>No. Helaian Kecacatan</b> | 212 | <b>Aras</b> | |

| | | Siling kayu reput dan tertanggal | |
| | | Resapan air dari talang cucur atap yang gagal berfungsi dengan baik | |

| | | Melaksanakan kerja pembaikan talang cucur atap dan menggantikan siling yang terjejas | |

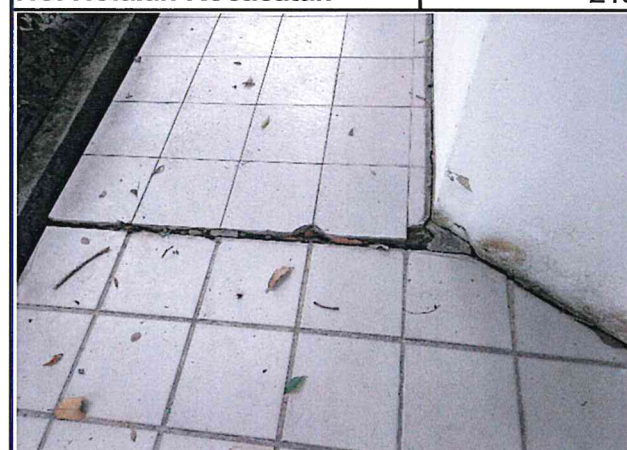
| <b>No. Helaian Kecacatan</b> | 213 | <b>Aras</b> | Luar |

| | | Kotor dan retak | |
| | | Kerja-kerja pembersihan tidak dilaksanakan dengan sempurna dan berkemungkinan pergerakan tanah | |

| | | Melaksanakan kerja-kerja pembaikan dan pembersihan | |

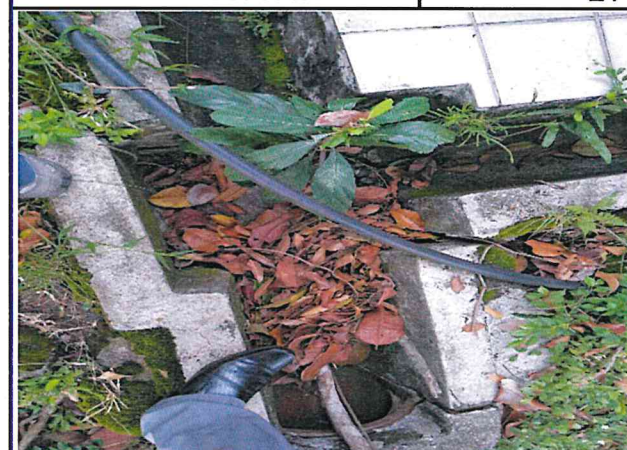
| <b>No. Helaian Kecacatan</b> | 214 | <b>Aras</b> | Luar |

| | | Tersumbat dan kotor | |
| | | Daun-kaun dan tumbuhan tidak dibersihkan | |

| | | Melaksanakan kerja-kerja pembersihan | |

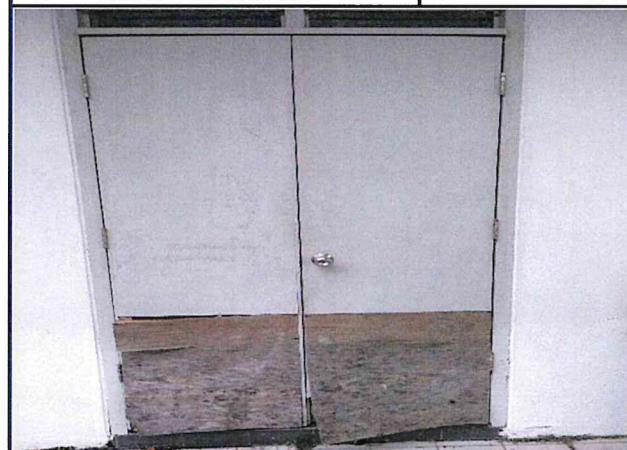
| <b>No. Helaian Kecacatan</b> | 215 | <b>Aras</b> | Tingkat Bawah |

| | | Reput | |
| | | Terdedah pada perubahan cuaca dan suhu persekitaran | |

| | | Menggantikan pintu dengan yang baru mengikut kesesuaian kedudukan pintu | |

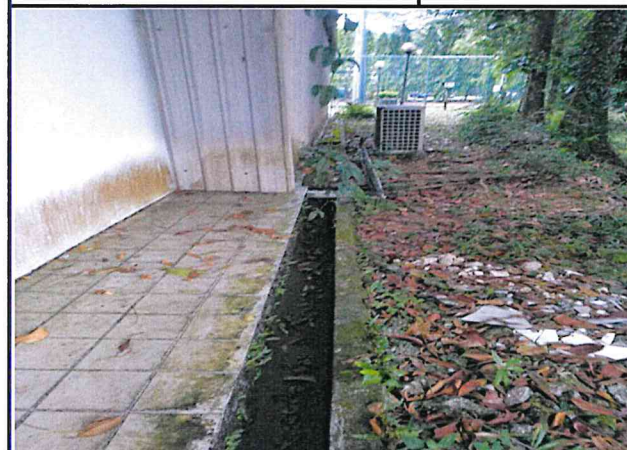
| <b>No. Helaian Kecacatan</b> | 216 | <b>Aras</b> | Luar |

| | | Kotor dan berlumut | |
| | | Kerja-kerja pembersihan tidak dilaksanakan dengan sempurna | |

| | | Melaksanakan kerja-kerja pembersihan | |

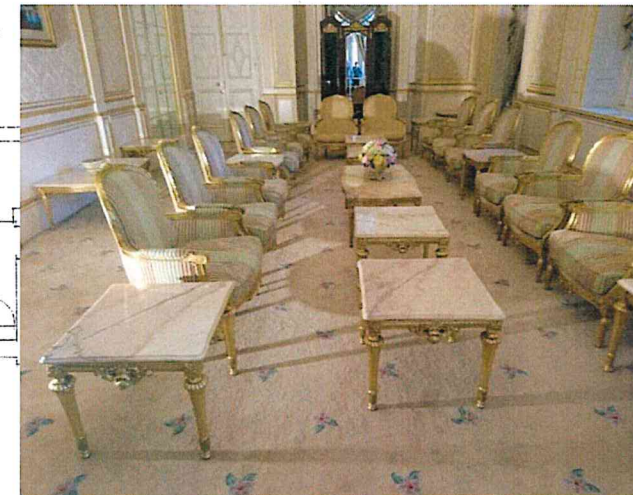
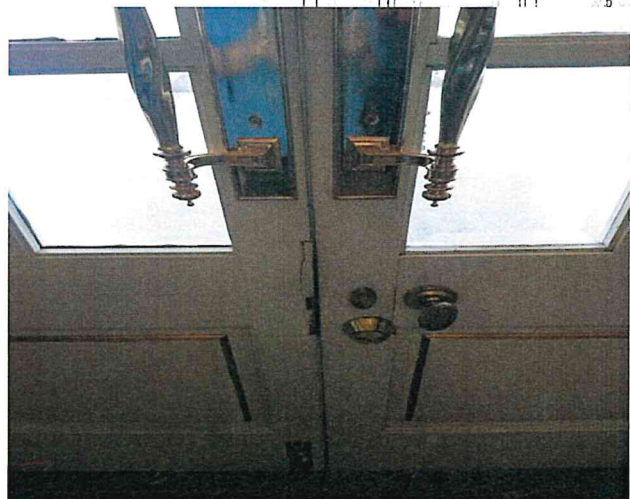
- Daun pintu terkopek
