**JABATAN KERJA RAYA MALAYSIA**

**LAPORAN KAJIAN KEROSAKAN (CaST)  
BANGUNAN MUZIUM DIRAJA, JABATAN MUZIUM MALAYSIA  
JALAN ISTANA, KUALA LUMPUR**

**Muzium Diraja**

**TARIKH PEMERIKSAAN : 20 – 22 Februari 2019**

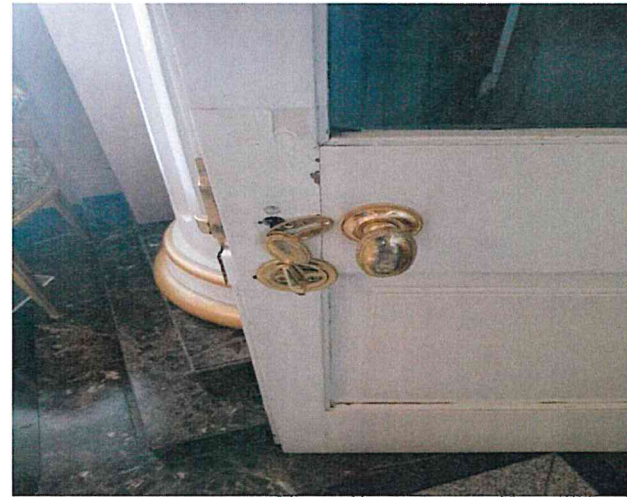
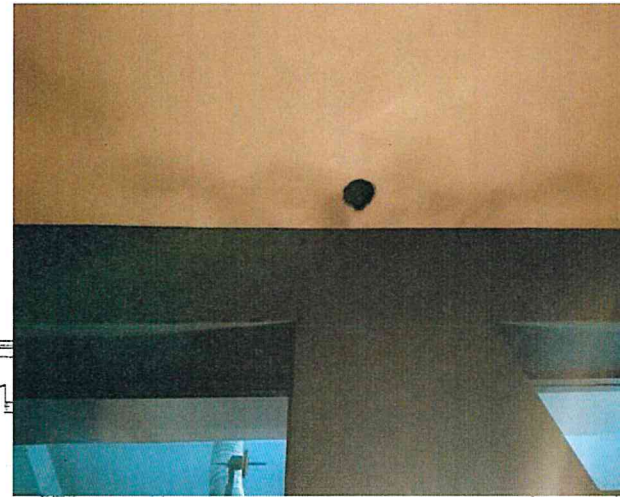
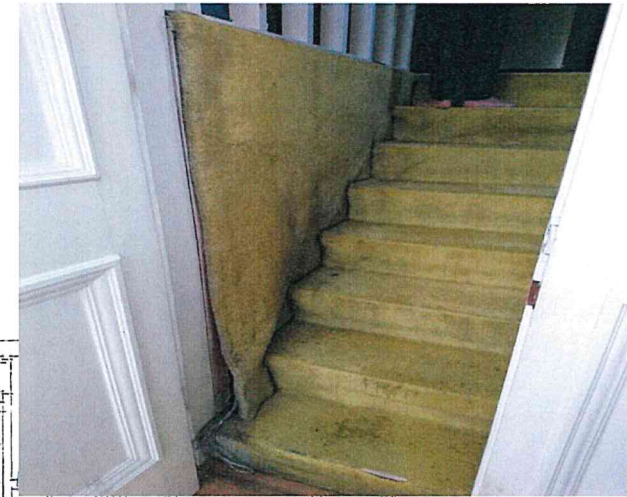
- Selak pintu tanggal

- Siling berlubang

- Karpet lembap, usang dan kotor

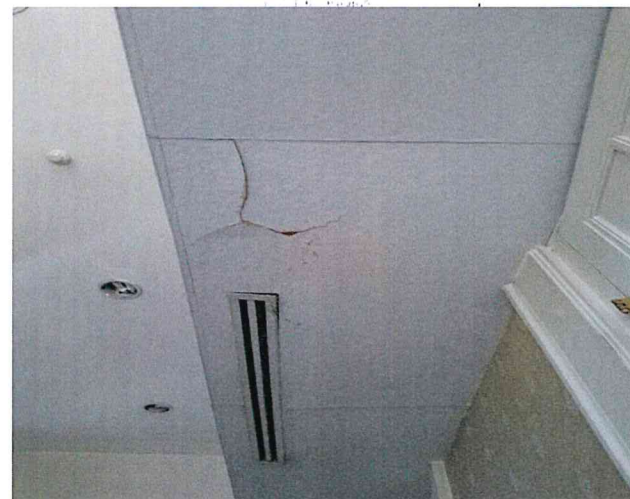
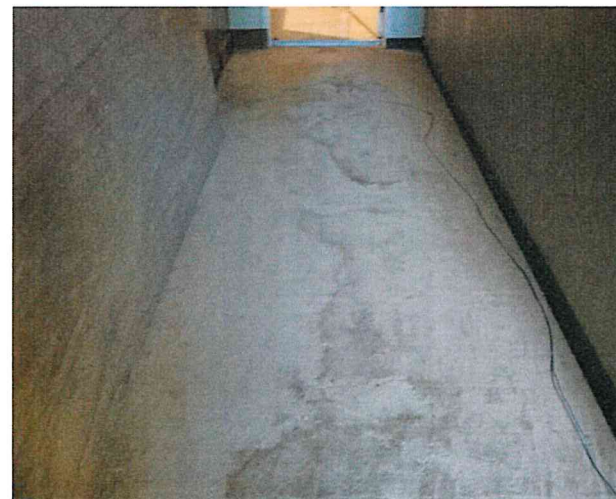
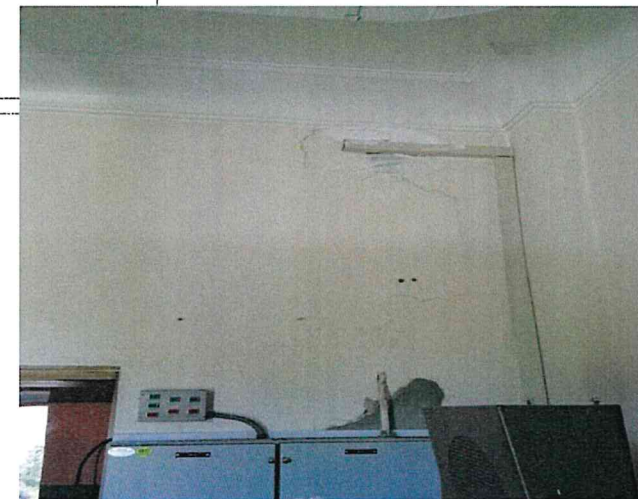
- Siling gypsum pecah

- Karpet lembap, usang dan kotor

- Dinding retak

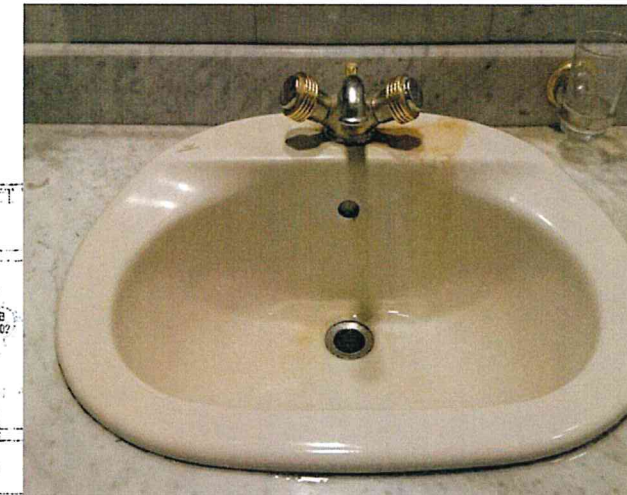
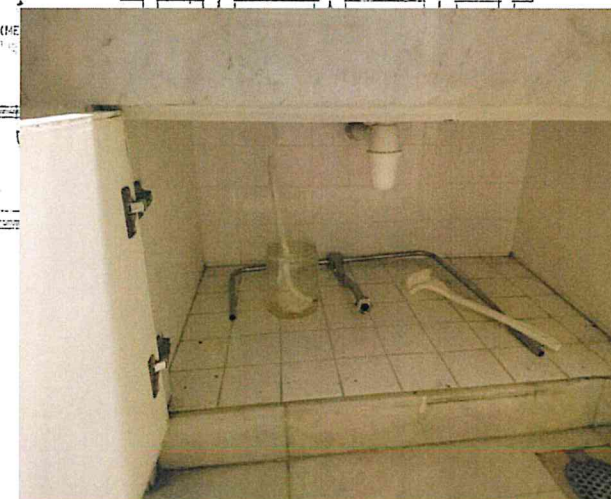
- Perangkap jenis botol bocor

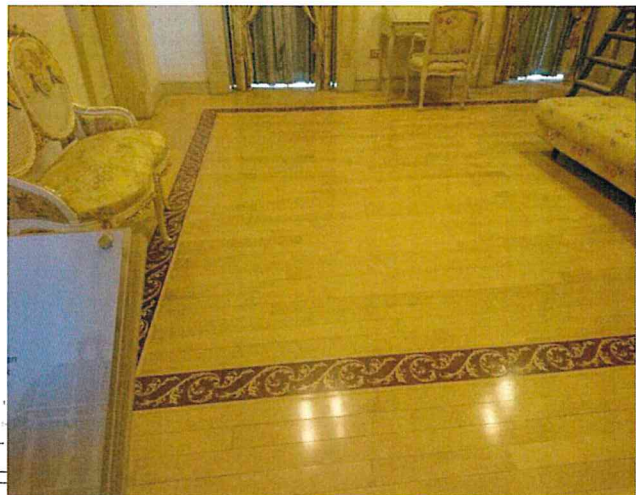
**Lokasi : Bilik Bacaan**

- Lantai berkeadaan baik

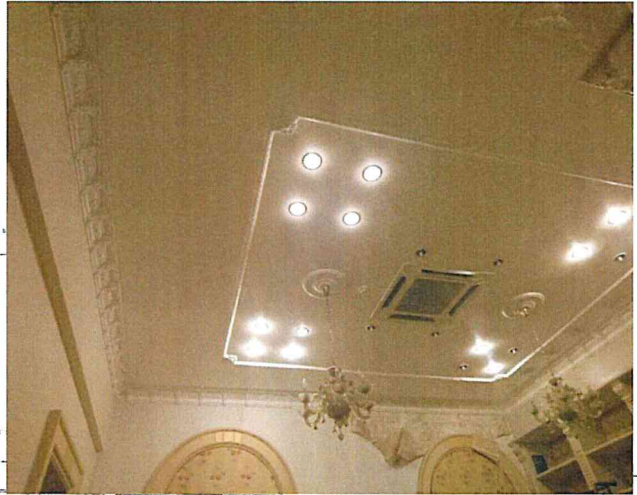
- Siling berkeadaan baik

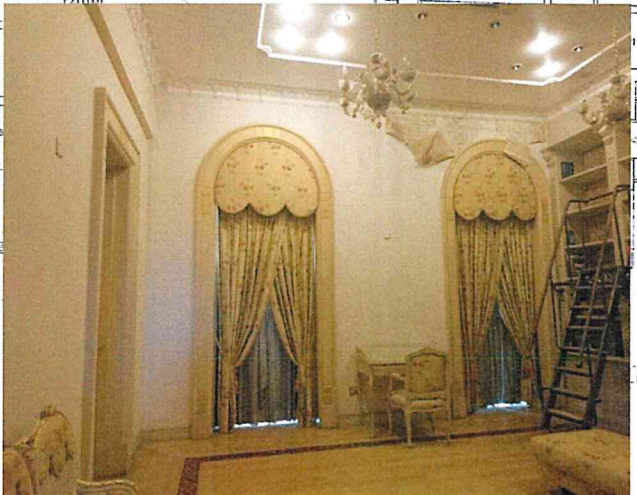
- Dinding berkeadaan baik

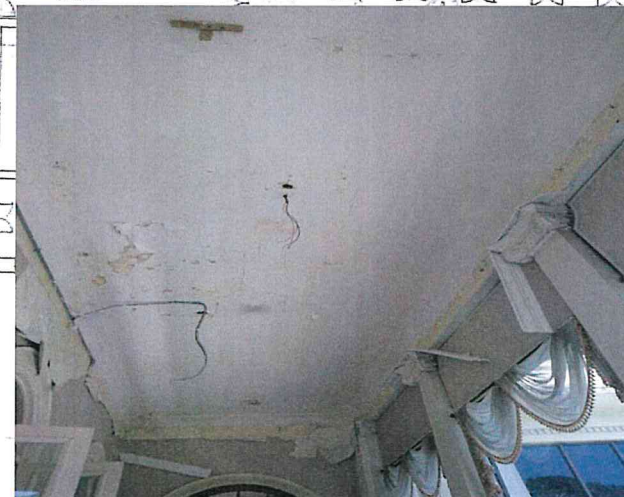
**Lokasi : Balkoni Pejabat Agong**

- Keadaan siling asal

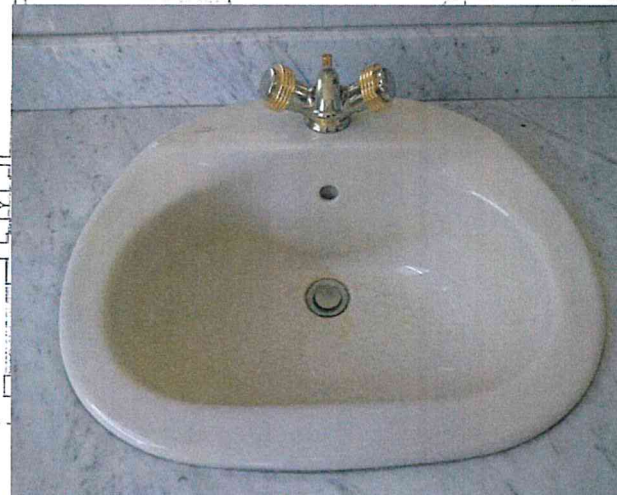
**Lokasi : Tandas Pejabat Agong**

- Sinki kotor
