# PENGAJARAN & PEMBELAJARAN

RMK 9 UNTUK RMK 10

BAHAGIAN SENGGARA FASILITI BANGUNAN  
CAWANGAN KEJURUTERAAN SENGGARA  
IBU PEJABAT JKR MALAYSIA

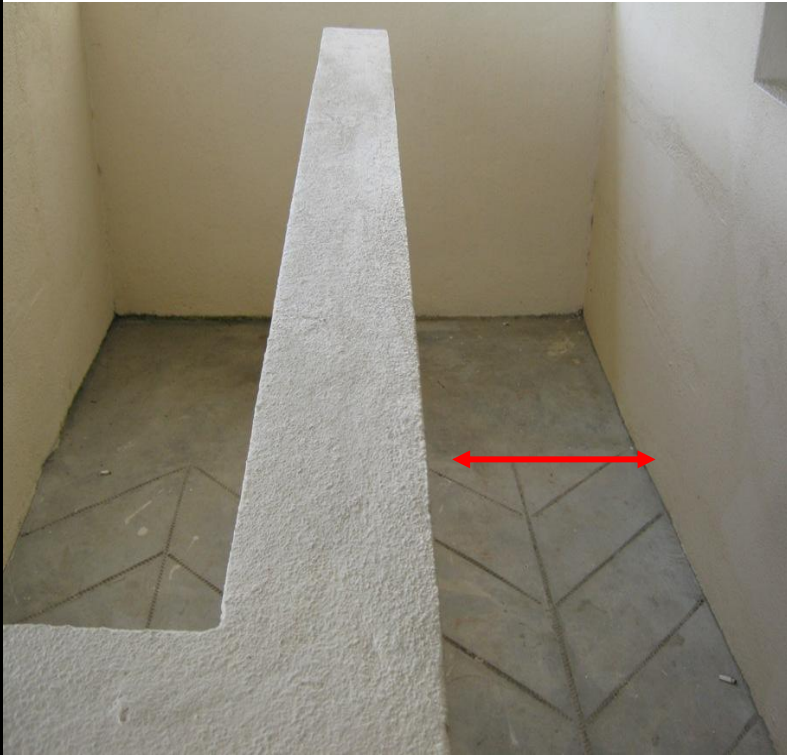
| <b>DISIPLIN: SENIBINA</b><br><b>Jenis: Bangunan Am</b> | | |
|---|---|---|
| S/<br>1a | | <p>Fasiliti : Akademi Latihan<br/>Nilai Projek : RM250 Juta<br/>Pelaksanaan : Reka &amp; Bina<br/>Isu : Rekabentuk<br/>Aspek : Kefungsian</p> <p><u>Ulasan:</u><br/>Laluan Orang Kurang Upaya (OKU) adalah sempit dan tataturnya tidak praktikal.</p> <p><u>Penambakan:</u><br/>Rujuk UBBL 1984 keperluan rekabentuk ruang laluan OKU.</p> |

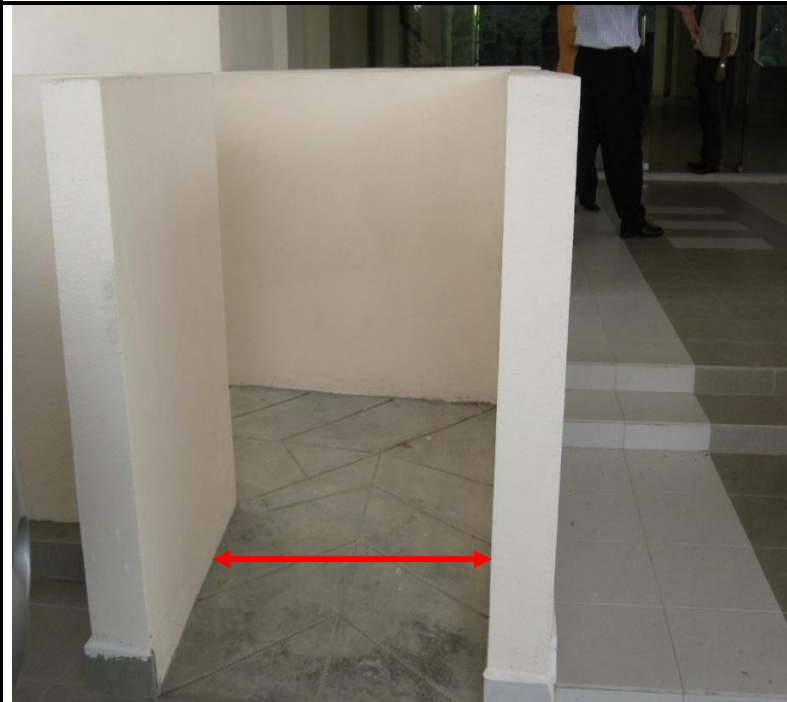
| <b>DISIPLIN: SENIBINA</b><br><b>Jenis: Bangunan Am</b> | | |
|---|---|---|
| S/<br>1b | | - sama - |

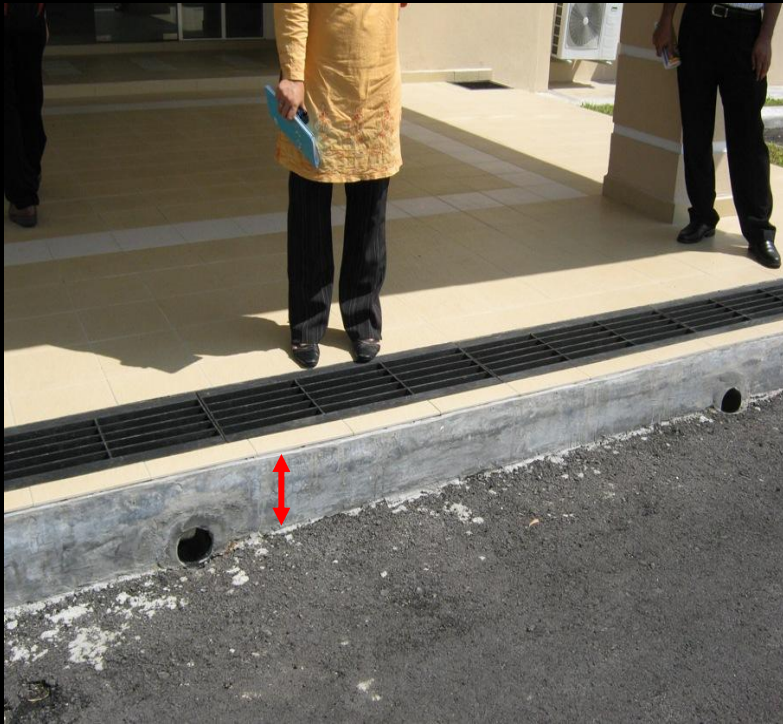
S/  
2

Fasiliti : Akademi Latihan  
 Nilai Projek : RM250 Juta  
 Pelaksanaan : Reka & Bina  
 Isu : Pembinaan  
 Aspek : Kefungsian

Penggunaan *grating* di laluan utama tidak sesuai. Terdapat perbezaan aras lantai dan jalan yang ketara.

Kuatkuasakan *range* paras ketinggian yang sesuai supaya perbezaan paras dapat dikawal. Syaratkan supaya *perimeter drain* tidak dibina di laluan masuk utama ke bangunan.

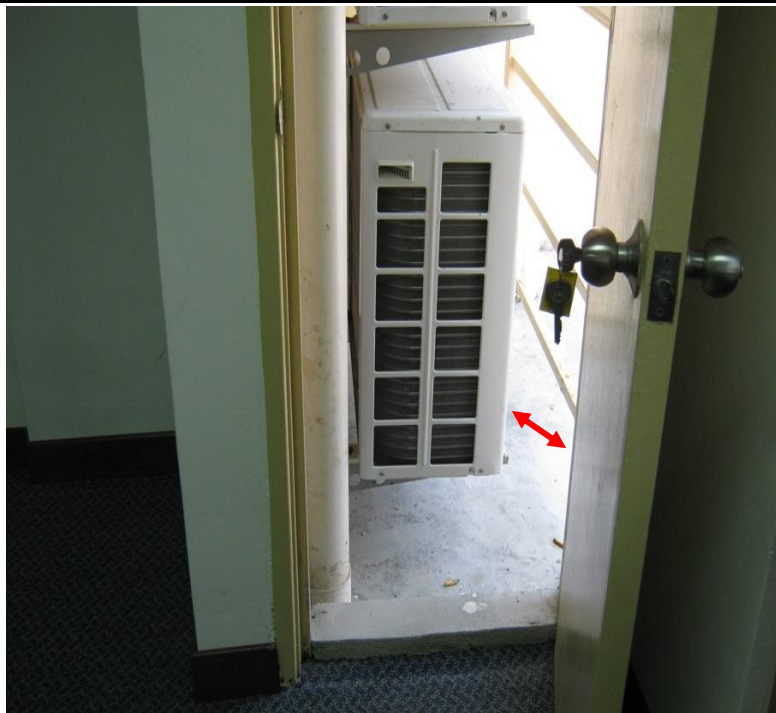
S/  
4

Fasiliti : Akademi Latihan  
 Nilai Projek : RM250 Juta  
 Pelaksanaan : Reka & Bina  
 Isu : Rekabentuk  
 Aspek : Kebolehsenggaraan

Laluan dan ruang untukenggara peralatan hawa dingin tidak mencukupi dan boleh mendatangkan bahaya untuk kerja senggaraan.

Rekabentuk keluasan ruang perlu mencukupi untuk penyenggaraan.

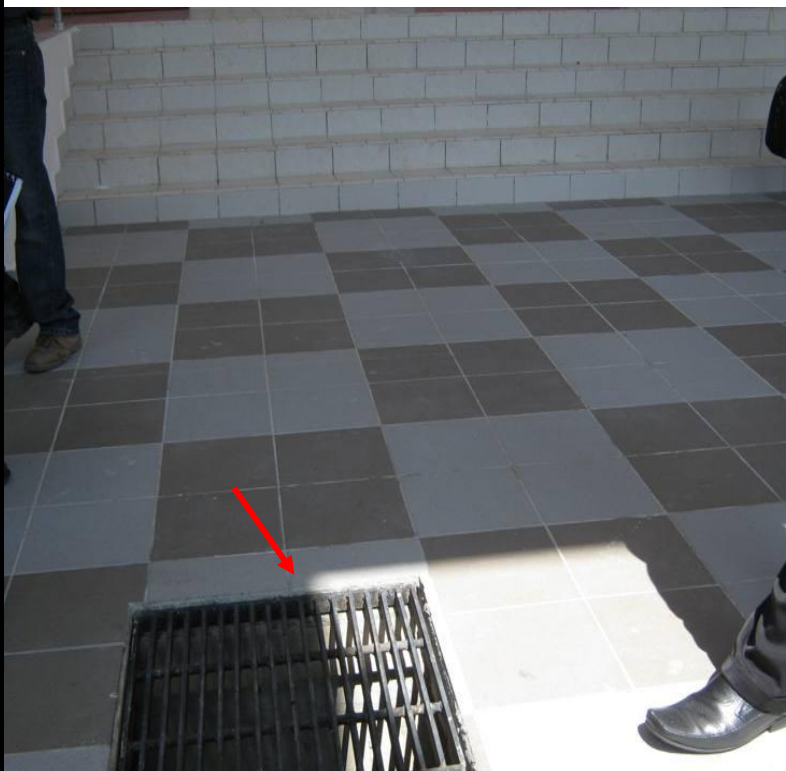
S/  
6a

Fasiliti : Bangunan  
 Gunasama  
 Persekutuan  
 Nilai Projek : RM14.5 Juta  
 Pelaksanaan : Konvensional  
 Rekabentuk oleh  
 perunding  
 Isu : Rekabentuk  
 Aspek : Kefungsian

*Grating* di laluan masuk utama  
 mendatangkan bahaya kepada  
 pengguna.

Kesemua *grating* yang terletak di  
 laluan utama perlu diganti  
 kepada penutup konkrit yang  
 mempunyai kemasan serupa  
 dengan lantai sekeliling dan  
 mempunyai lubang untuk  
 kemudahan mengangkatnya bagi  
 kerja senggaraan.

Bahagian atas *grating* disudahi  
 dengan jubin yang mempunyai  
 rekabentuk sama dengan lantai  
 sekeliling dan paras disesuaikan  
 supaya rata.

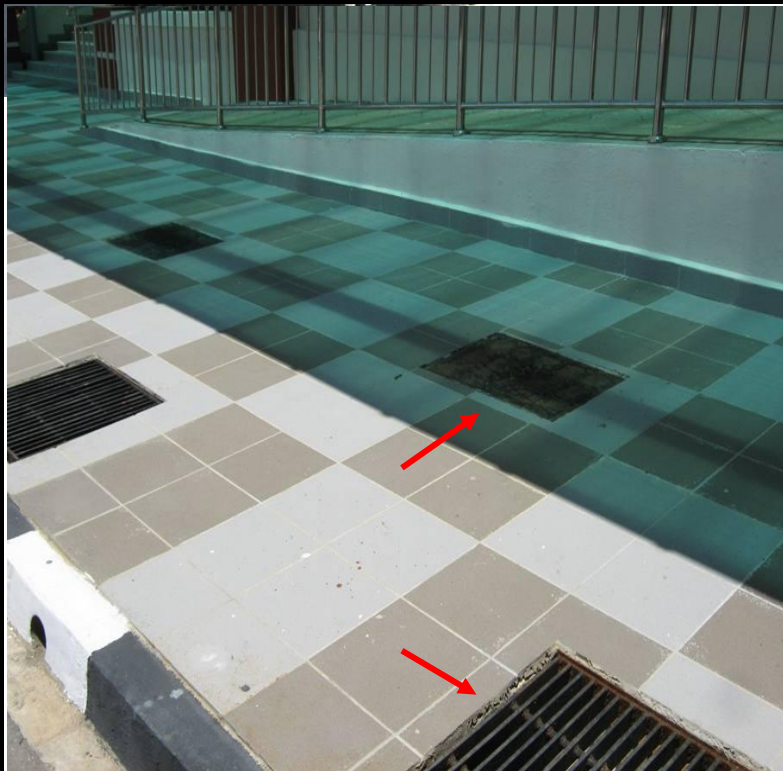
S/  
6b

- sama -

Tetapi di laluan jalan kaki tepi  
 bangunan.

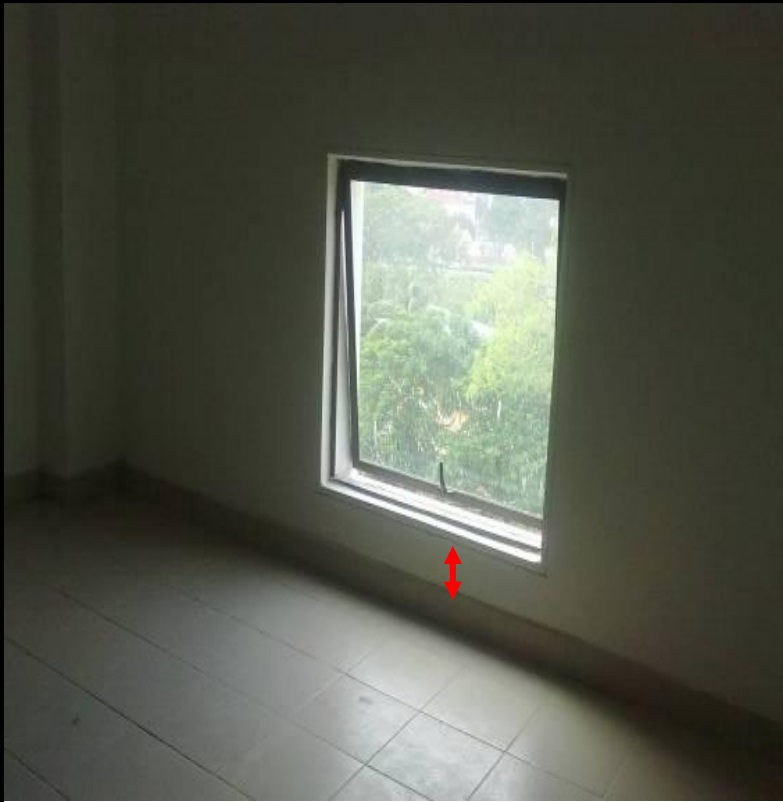
S/  
7

Fasiliti : Bangunan  
 Gunasama  
 Nilai Projek : RM24 Juta  
 Pelaksanaan: Konvensional  
 Rekabentuk  
 Perunding  
 Isu : Rekabentuk  
 Aspek : Keselamatan

Ulasan:  
 Kedudukan tingkap yang rendah dan membahayakan.

Penambahbaikan:  
 Rekabentuk perlu ambil kira aspek keselamatan.

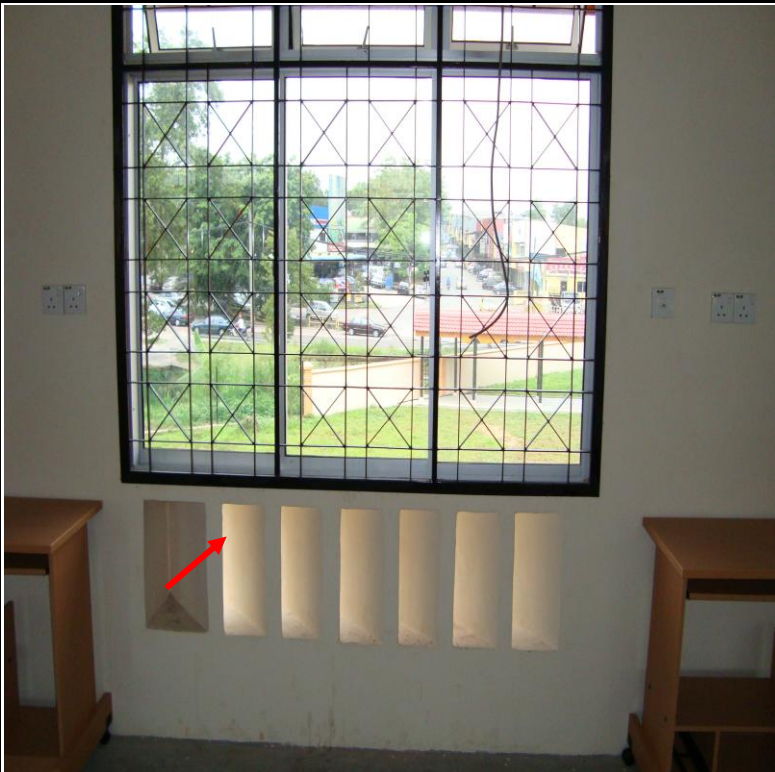
S/  
9

Fasiliti : Sekolah  
Nilai Projek : RM5.9 Juta  
Pelaksanaan : Konvensional  
Isu : Rekabentuk  
Aspek : Kefungsian

Penggunaan ruang udara tidak sesuai untuk bilik berhawa dingin.

Jarak di antara setiap bilah sirip angin hendaklah mempunyai ukuran setebal 1 bata supaya mudah ditutup apabila keperluannya tidak dikehendaki lagi.

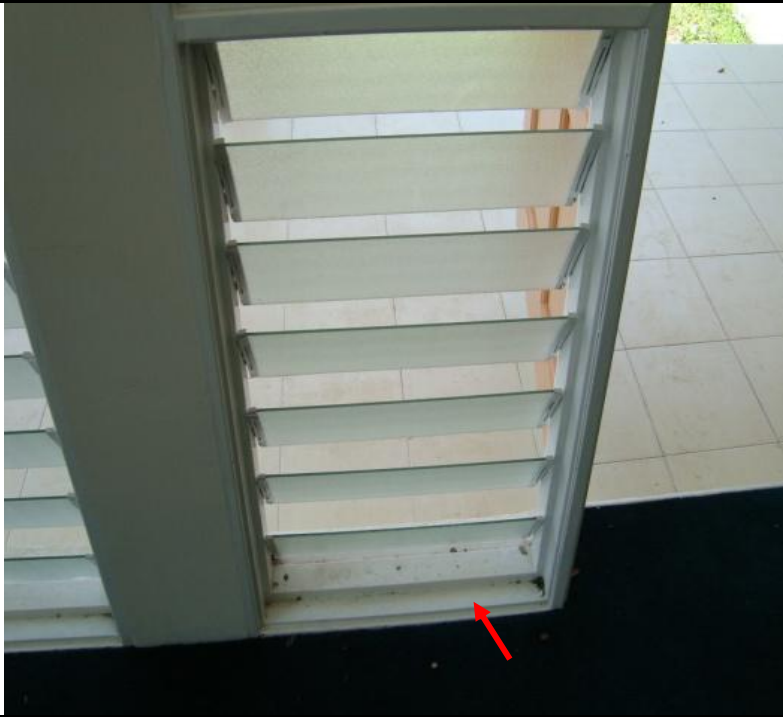
S/  
11

Fasiliti : Sekolah  
Nilai Projek : RM7.7 Juta  
Pelaksanaan : Konvensional  
Isu : Rekabentuk  
Aspek : Keselamatan

Penggunaan cermin ram pada bahagian bawah tingkap tidak praktikal dan boleh mendatangkan bahaya kepada pengguna.

Kajian semula diperingkat rekabentuk atau bahan binaan selain kaca digunakan.

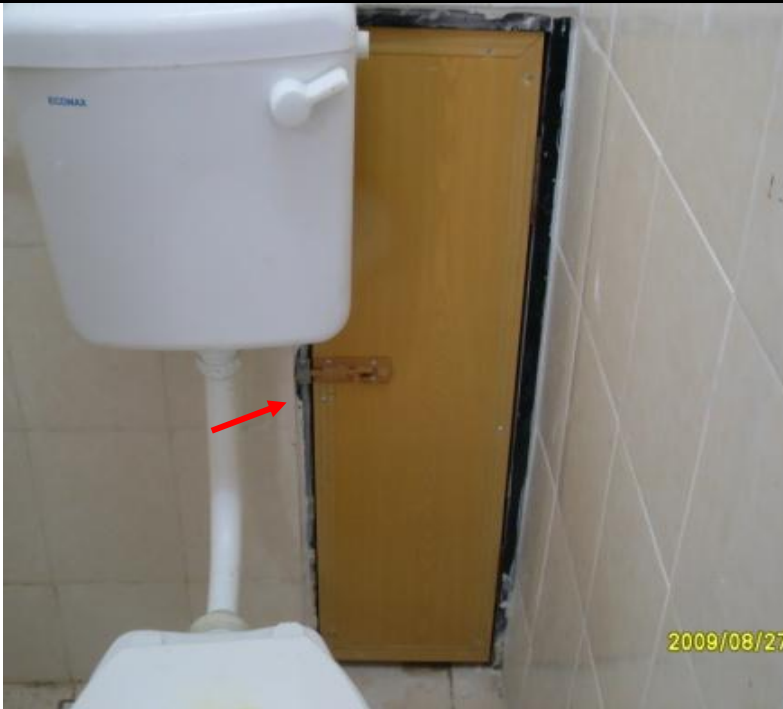
S/  
13

Fasiliti : Sekolah  
Nilai Projek : RM7.7 Juta  
Pelaksanaan : Konvensional  
Isu : Rekabentuk  
Aspek :  
Kebolehsenggaraan

Pemasangan pintu bilik servis

Kedudukan *cistern* tandas perlu diubahsuai mengikut keadaan tempat, bagi membolehkan pintu berkenaan dapat dibuka.

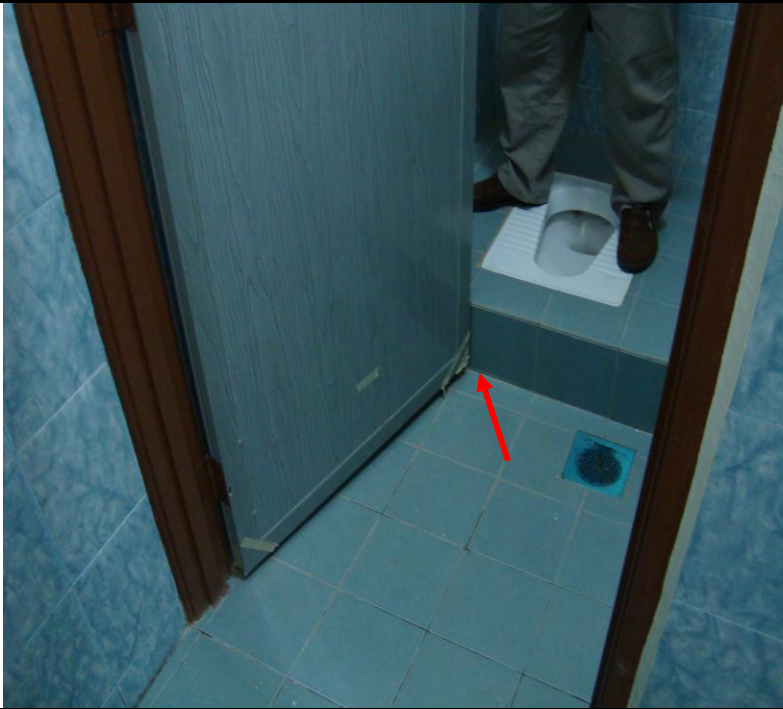
S/  
15

Fasiliti : Sekolah  
Nilai Projek : RM4.17 Juta  
Pelaksanaan : Konvensional  
Isu : Rekabentuk  
Aspek : Kefungsian

Bukaan pintu yang tersangkut pada lantai tandas.

Ukuran lebar lantai di hadapan tandas cangkung mestilah sentiasa melebihi saiz bukaan pintu dan dipastikan di peringkat rekabentuk..

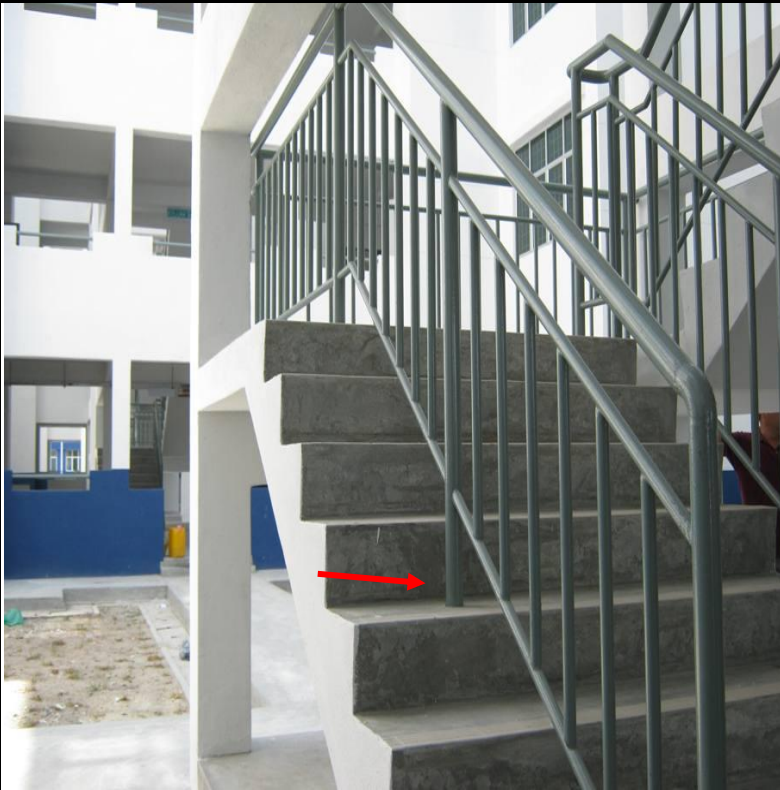
S/  
18

Fasiliti : Pusat Latihan Polis  
Nilai Projek : RM120 Juta  
Pelaksanaan : Reka & bina  
Isu : Rekabentuk  
Aspek : Keselamatan

Kedudukan *handrail* berada di tempat yang tidak sesuai dan telah mengecilkan kelebaran tangga. Semasa pemeriksaan didapati *handrail* juga tidak stabil dan bergoyang.

Lokasi dan butiran *handrail* perlu dimasukkan ke dalam lukisan rekabentuk supaya pihak Jurutera Struktur boleh memberikan ruang mencukupi dan tidak menjejaskan saiz lebar tangga.

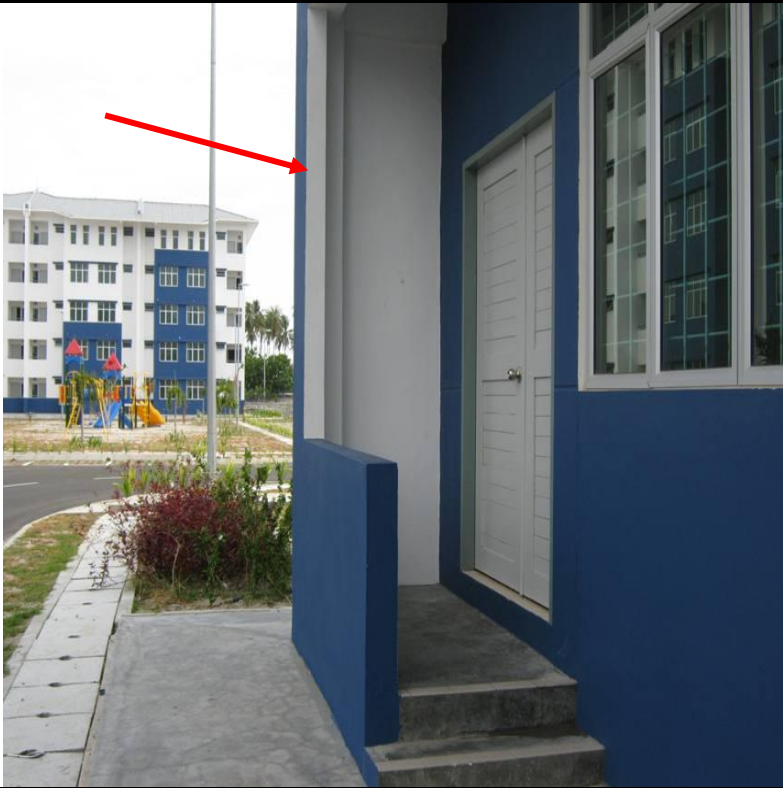
S/  
20

Fasiliti : Pusat Latihan  
Polis

Bahagian pintu kayu terdedah kepada tempias hujan.

Pihak Arkitek perlu dimaklumkan tentang masalah ini supaya pengubahsuaian boleh dibuat dari peringkat rekabentuk.

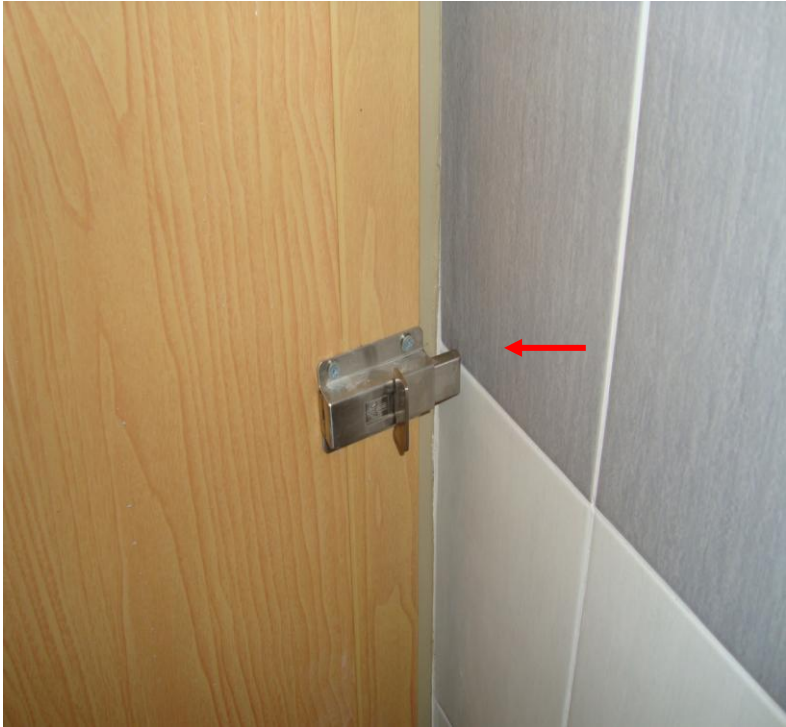
| S/<br>23 | | <p>Fasiliti : Klinik Kesihatan<br/> Nilai Projek : RM25.8 Juta<br/> Pelaksanaan : Reka &amp; Bina<br/> Isu : Pembinaan<br/> Aspek : Kefungsian</p> <p><u>Ulasan:</u><br/> Penahan selak pintu tidak di pasang.</p> <p><u>Penambahbaikan:</u><br/> Mengadakan penahan selak pintu.</p> |

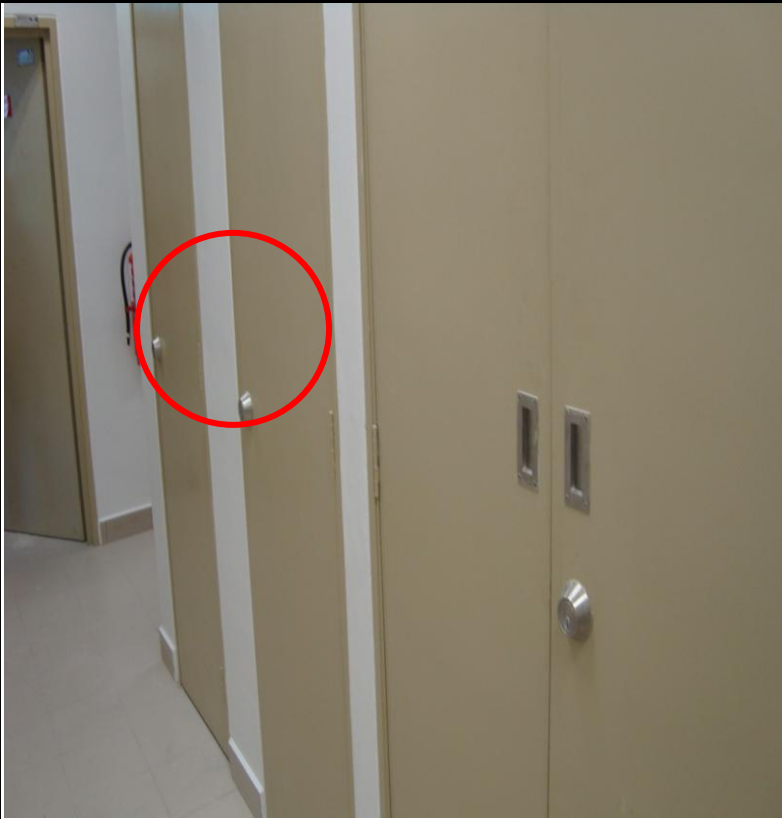
S/  
25

Fasiliti : Klinik Kesihatan  
 Nilai Projek : RM25.8 Juta  
 Pelaksanaan : Reka & Bina  
 Isu : Pembinaan  
 Aspek : Kefungsian

*Door Handle* perlu dipasang pada pintu berkenaan.

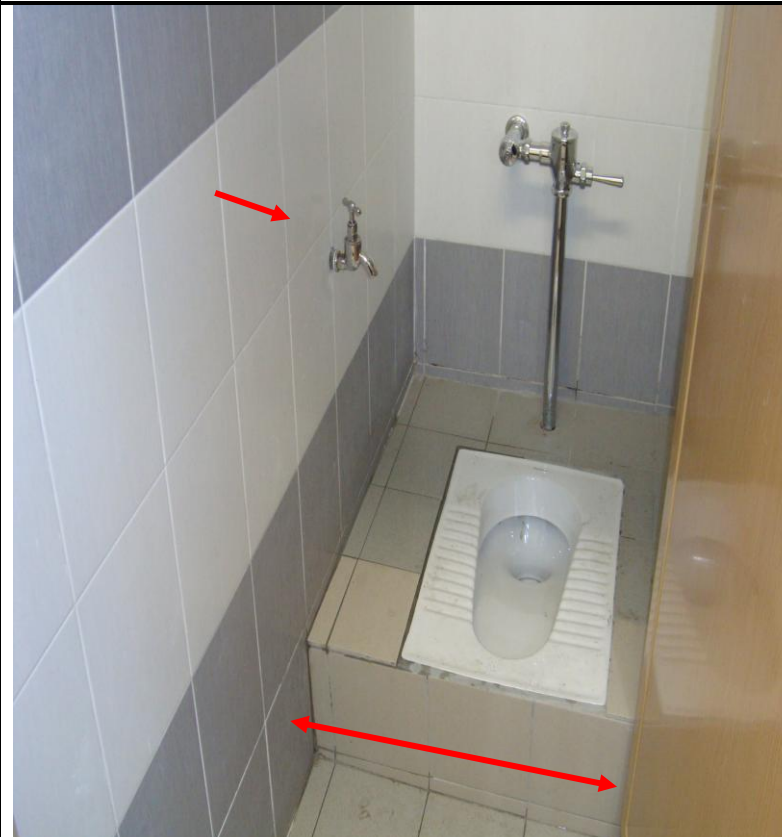
S/  
26

Fasiliti : Klinik Kesihatan  
 Nilai Projek : RM13.8 Juta  
 Pelaksanaan : Reka & Bina  
 Isu : Rekabentuk  
 Aspek : Kefungsian

Ukuran minima untuk tandas dan ruang mandian perlu masukkan ke dalam *Needs Statement* supaya mudah difahami pihak perunding.

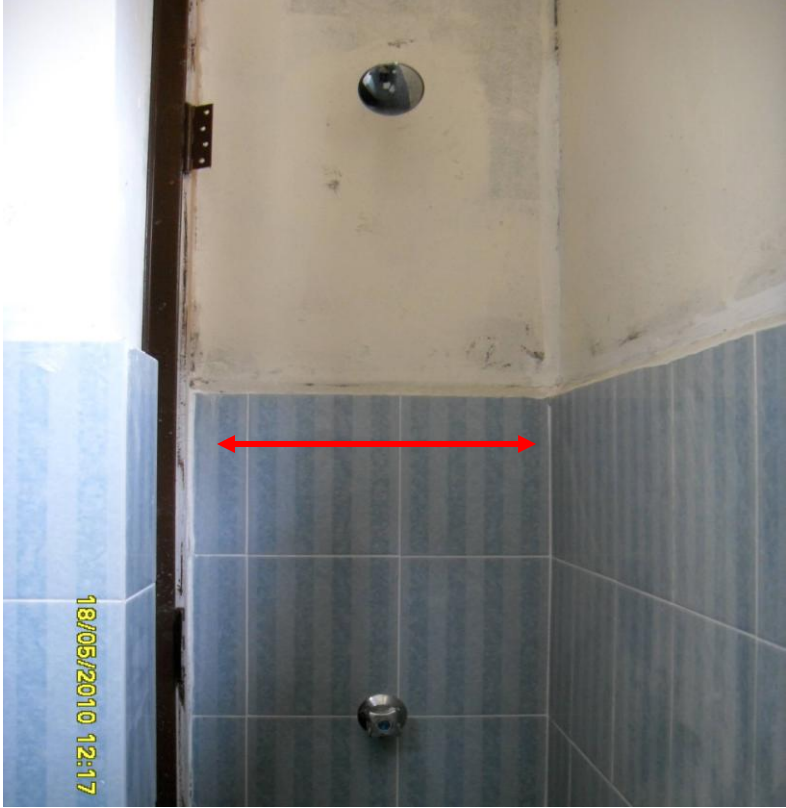
| S/<br>27 | | <p>Fasiliti : Klinik Kesihatan<br/> Nilai Projek : RM13.8 Juta<br/> Pelaksanaan : Reka &amp; Bina<br/> Isu : Pembinaan<br/> Aspek : Kefungsian</p> <p><u>Ulasan:</u><br/> Ruang mandi terlalu sempit.</p> <p><u>Penambahbaikan:</u><br/> Ukuran minima untuk tandas dan ruang mandian perlu dimasukkan ke dalam <i>Needs Statement</i> supaya mudah difahami pihak perunding.</p> |

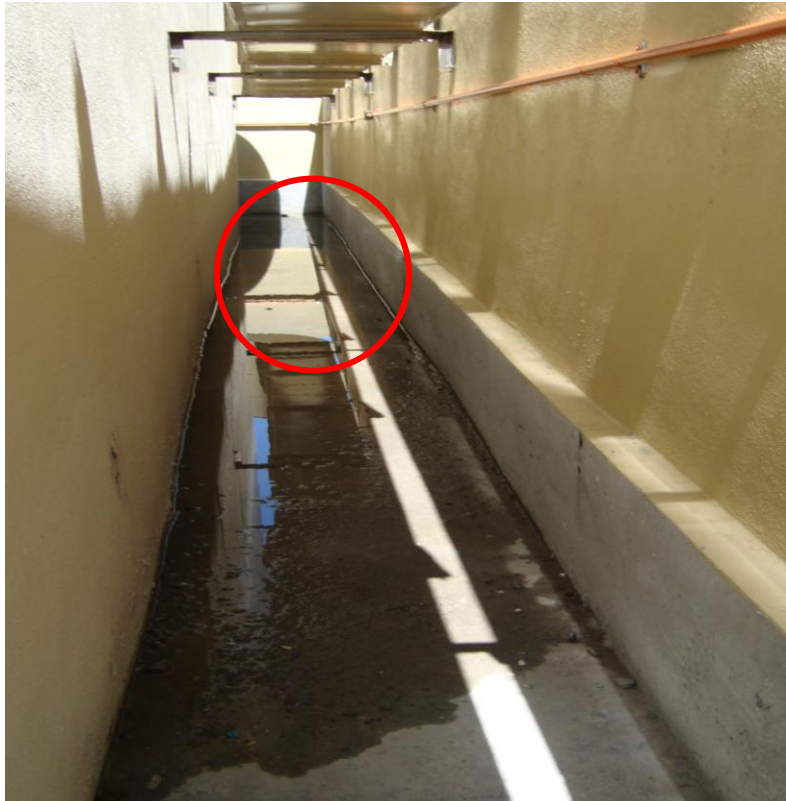
| S/<br>28 | | <p>Fasiliti : Klinik Kesihatan<br/> Nilai Projek : RM13.8 Juta<br/> Pelaksanaan : Reka &amp; Bina<br/> Isu : Pembinaan<br/> Aspek : Kefungsian</p> <p><u>Ulasan:</u><br/> Pembinaan kecerunan permukaan pada <i>RC Gutter</i> yang tidak sempurna dan telah menyebabkan aliran air tersekat dan bertakung.</p> <p><u>Penambahbaikan:</u><br/> Jarak di antara RWDP perlu dikaji semula supaya tidak terlalu jauh. Jika ia terlalu jauh, kemungkinan berlaku air bertakung adalah lebih tinggi kerana kesukaran mendapatkan kecerunan <i>gutter</i> yang efektif.</p> |

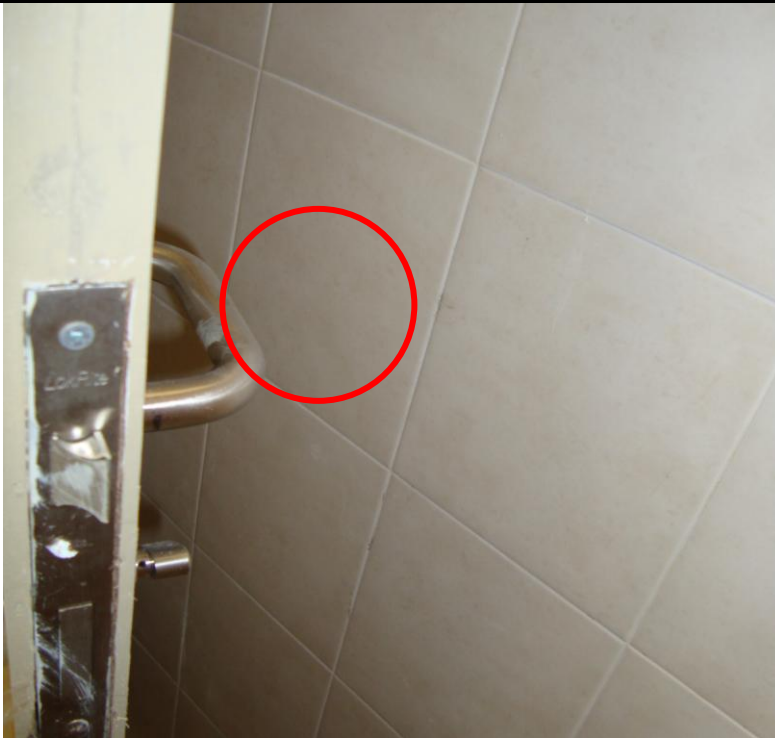
S/  
29

Fasiliti : Klinik Kesihatan  
Nilai Projek : RM25.8 Juta  
Pelaksanaan : Reka & Bina  
Isu : Pembinaan  
Aspek : Kefungsian

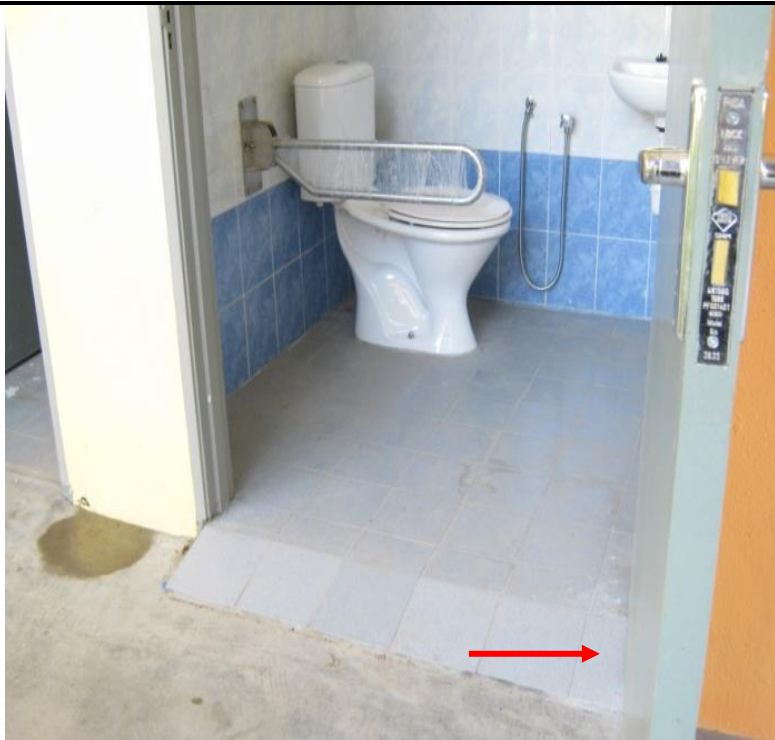
| <p>SI/<br/>31</p> | | <p>Fasiliti : Sekolah<br/> Nilai Projek : RM 5 Juta<br/> Pelaksanaan : Konvensional<br/> Isu : Pembinaan<br/> Aspek : Kefungsian</p> <p><u>Ulasan:</u><br/> Pelan rekabentuk menunjukkan pintu di buka ke dalam. Keadaan ini tidak kondusif untuk OKU kerana susah untuk mengendalikan kerusi roda. Tindakan Pengurus Projek mengarahkan pemasangan pintu diubah supaya bila operasi daun pintu dibuka keluar, perlu diberi pujian.</p> |

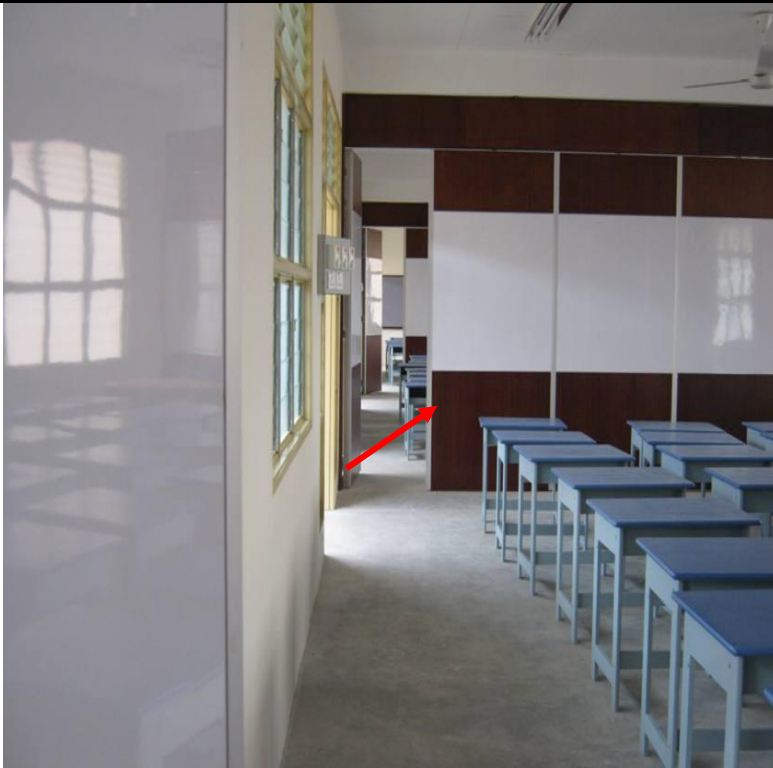
S/  
33

Fasiliti : Sekolah rendah  
 Nilai Projek : RM6 Juta  
 Pelaksanaan : Kovenisional  
 Isu : Pembinaan  
 Aspek : Kefungsian.

Sekolah ini tidak mempunyai ruang dewan. Bilik-bilik darjah diasingkan menggunakan pemisah yang *flexible* dan juga mempunyai kemasan yang sesuai dengan keperluan pembelajaran.

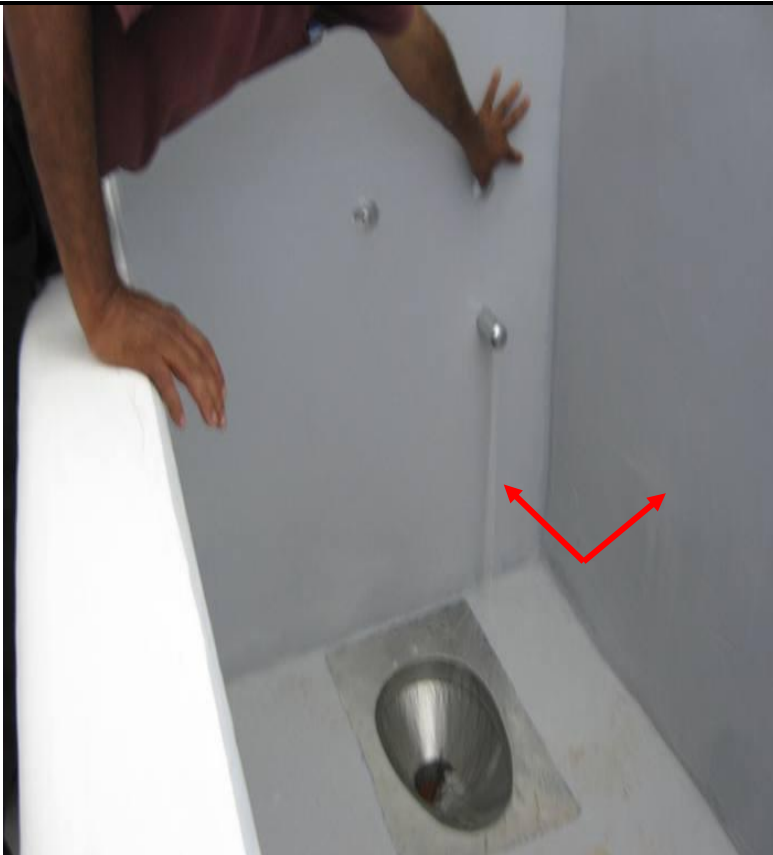
S/  
34

Fasiliti : Bangunan Penjara  
 Nilai Projek : RM9.8 Juta  
 Pelaksanaan : Reka & Bina  
 Isu : Pembinaan  
 Aspek : Kefungsian.

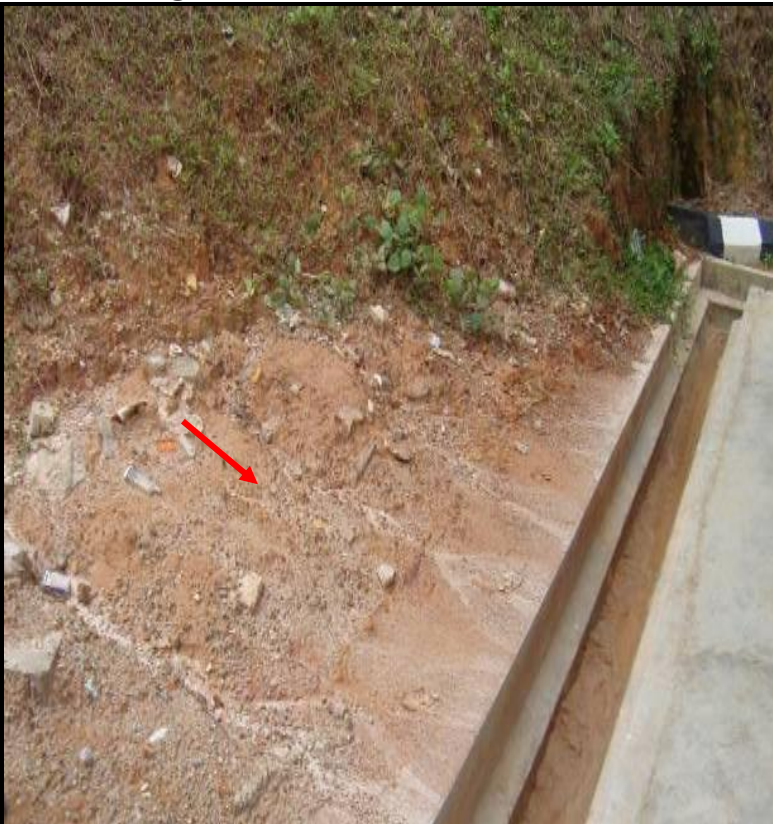
| <b>DISIPLIN: STRUKTUR &amp; AWAM</b><br><b>Jenis: Bangunan Am</b> | | |
|---|---|---|
| A/<br>1 | | <p> Fasiliti : Bangunan Arkib<br/> Nilai Projek : RM25.9 Juta<br/> Pelaksanaan : Konvensional<br/> Isu : Pembinaan<br/> Aspek : Kefungsian </p> <p> <u>Ulasan:</u><br/> Cerun telah mengalami hakisan menyebabkan tanah memasuki longkang. </p> <p> <u>Penambahbaikan:</u><br/> Kesemua permukaan tanah yang bercerun sepatutnya ditanam dengan <i>close turfing</i> mengikut spesifikasi JKR N/15 perkara 6.5. </p> |

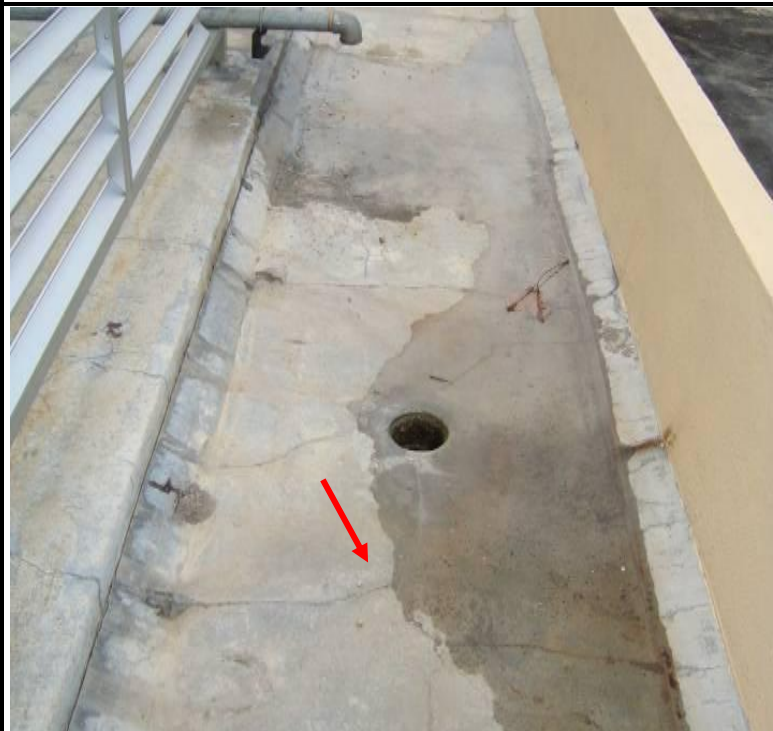
| <b>DISIPLIN: STRUKTUR &amp; AWAM</b><br><b>Jenis: Bangunan Am</b> | | |
|---|---|---|
| A/<br>2 | | <p> Fasiliti : Bangunan Arkib<br/> Nilai Projek : RM 25.9 Juta<br/> Pelaksanaan : Konvensional<br/> Isu : Pembinaan<br/> Aspek : Kefungsian </p> <p> <u>Ulasan:</u><br/> Terdapat keretakan pada permukaan lantai. </p> <p> <u>Penambahbaikan:</u><br/> Kerja <i>curing</i> perlu dilaksanakan. </p> |

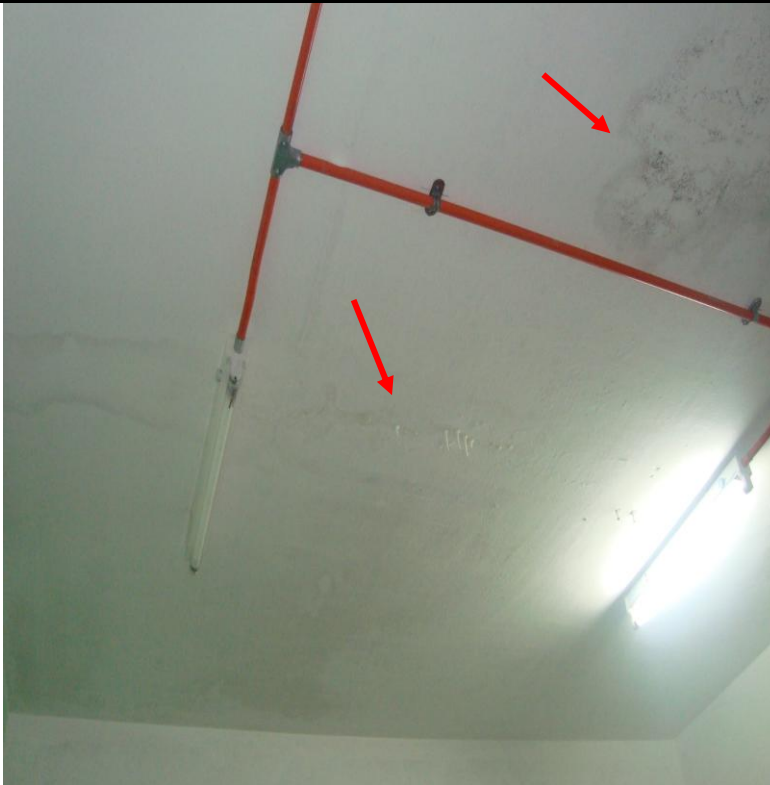
A/  
3

Fasiliti : Kuarters  
 Nilai Projek : RM13.5 Juta  
 Pelaksanaan : Konvensional  
 Isu : Pembinaan  
 Aspek : Kefungsian

Perketat spesifikasi JKR dengan mensyaratkan pihak kontraktor dikehendaki membina *watertight* dan *leakproof roof slab* bagi bangunan yang menggunakan sistem bumbung rata. Buat masa ini, hanya lantai bilik air sahaja yang mensyaratkan perkara ini.

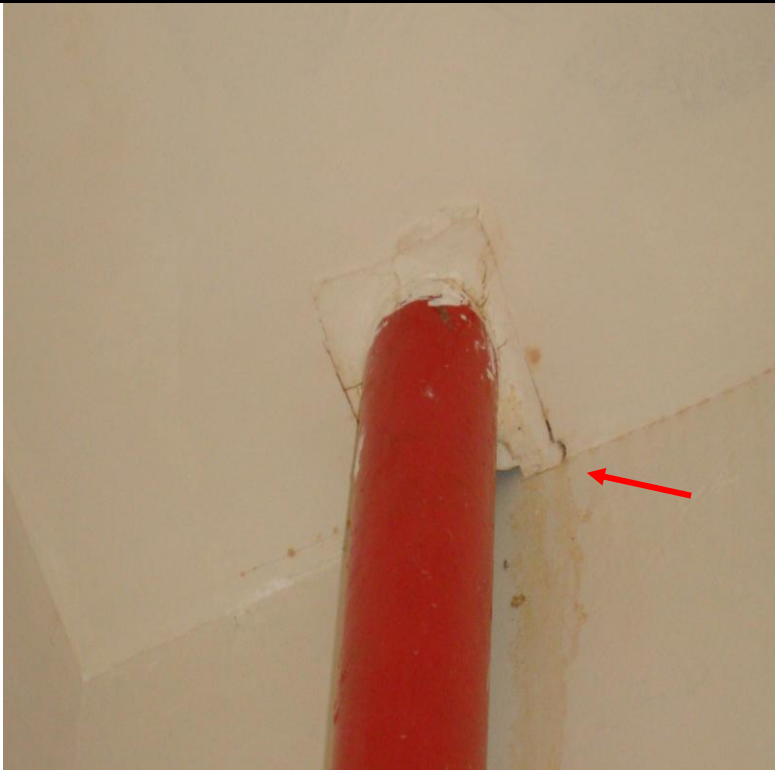
A/  
6

Fasiliti : Sekolah  
Nilai Projek : RM7.2 Juta  
Pelaksanaan : Konvensional  
Isu : Pembinaan  
Aspek : Kebolehsenggaraan

Perlantikan kontraktor mekanikal/elektrikal perlu dibuat sebelum kerja konkrit dimulakan supaya keperluan mekanikal/elektrikal boleh diambil kira semasa kerja konkrit dijalankan.

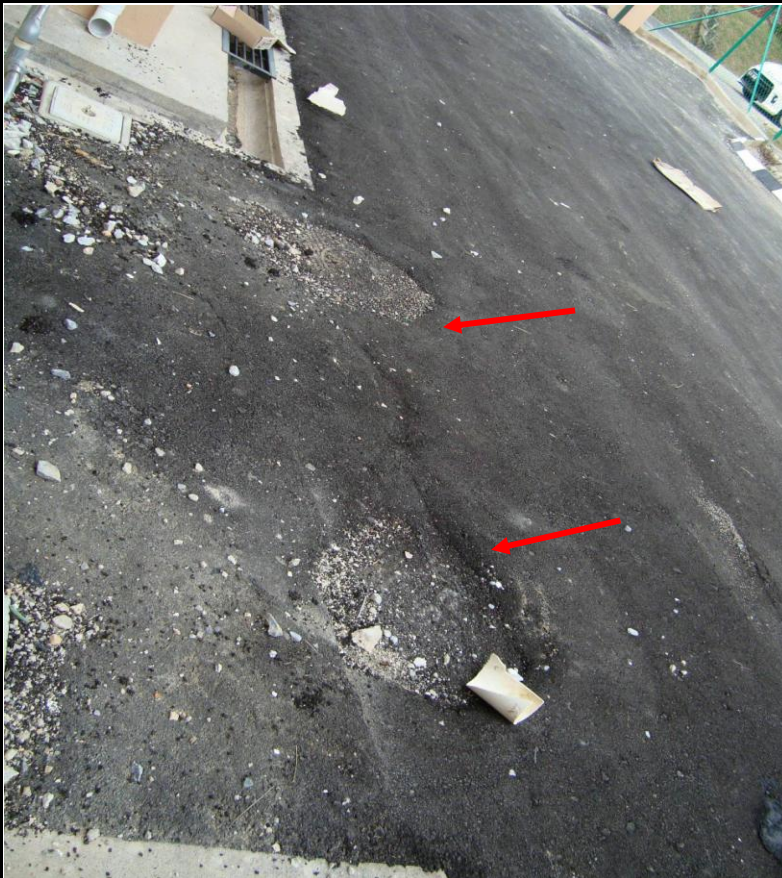
A/  
7

Fasiliti : Sekolah  
Nilai Projek : RM7.2 Juta  
Pelaksanaan : Konvensional  
Isu : Pembinaan  
Aspek : Kebolehsenggaraan

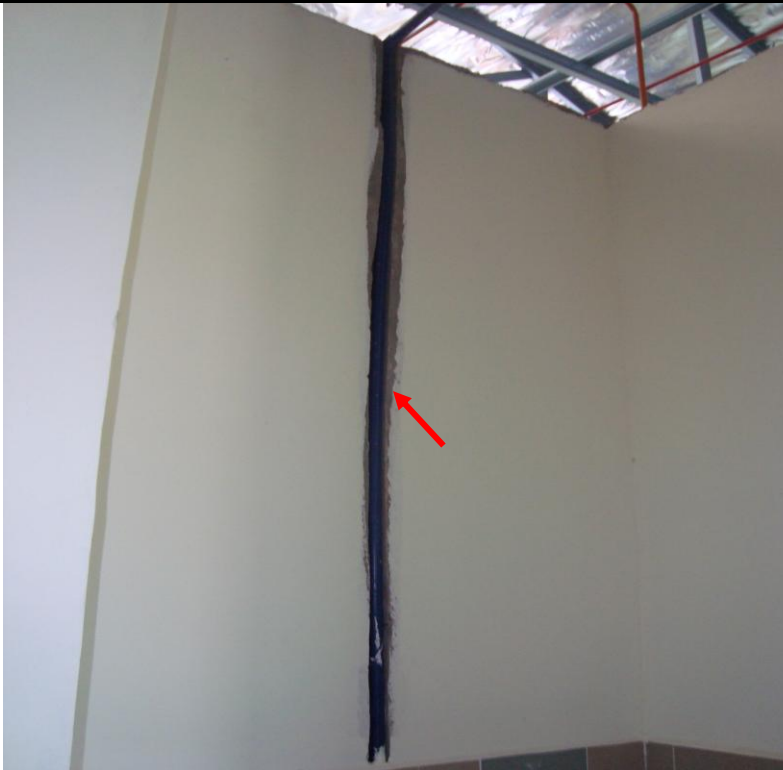
A/  
8

Fasiliti : Sekolah  
 Nilai Projek : RM 5.5 Juta  
 Pelaksanaan : Konvensional  
 Rekabentuk  
 Perunding  
 Isu : Pembinaan  
 Aspek : Keselamatan

Koordinasi yang rapi antara kontraktor utama dan kontraktor yang dinamakan.

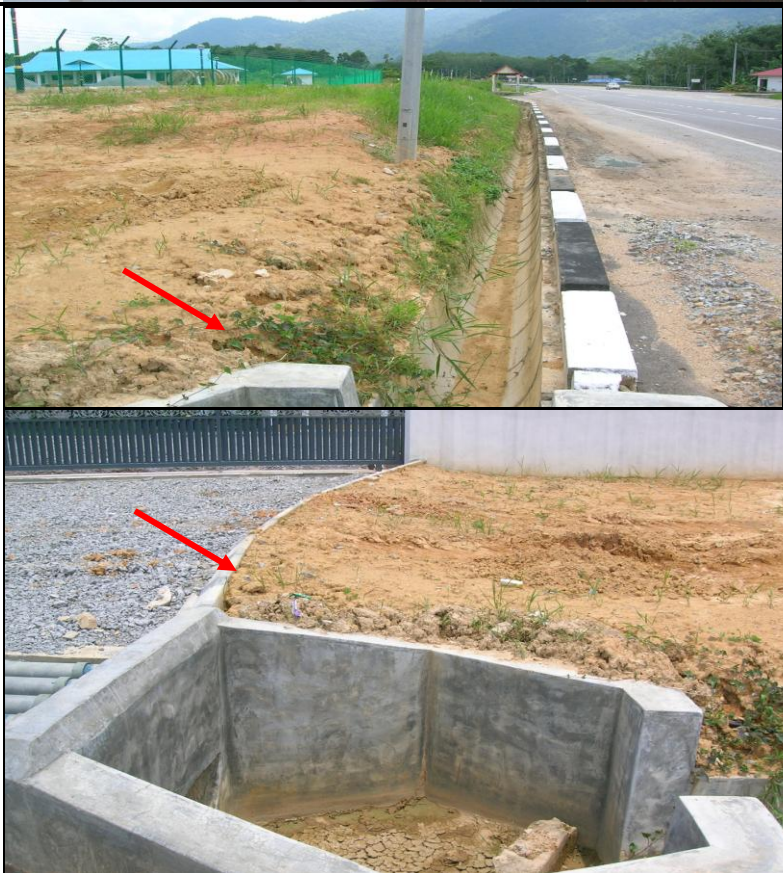
A/  
9

Fasiliti : Bangunan  
 Pertanian  
 Nilai Projek : RM -  
 Pelaksanaan : Konvensional  
 Isu : Pembinaan  
 Aspek : Kebolehsenggaraan

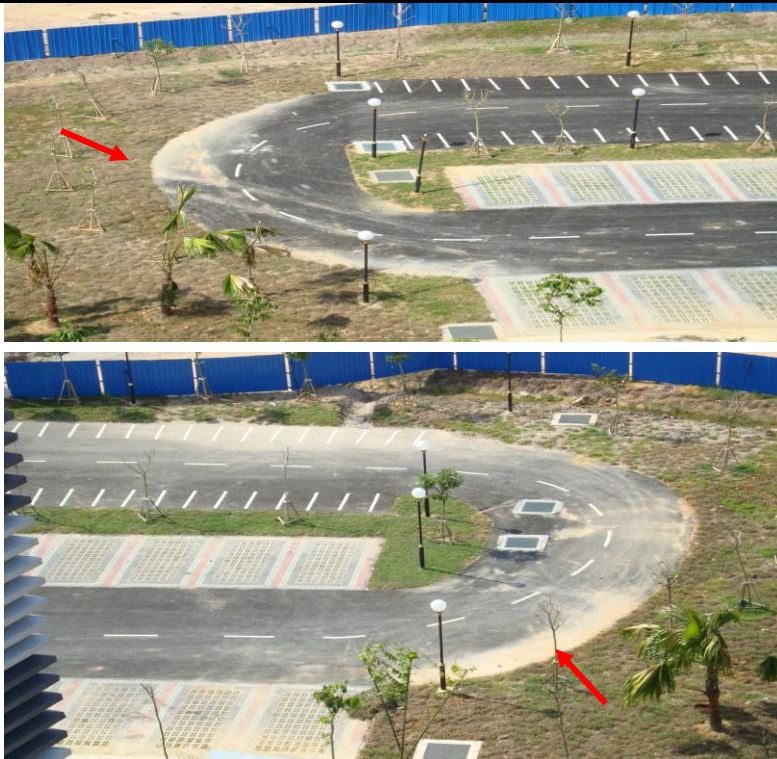
A/  
10

Fasiliti : Universiti  
Nilai Projek : RM284.5 Juta  
Pelaksanaan : Reka & Bina  
Isu : Rekabentuk  
Aspek : Kefungsian

Bebendul jalan dijadikan satu keperluan dan dimasukkan ke dalam senarai komponen kerja jalan dalam kawasan bangunan.

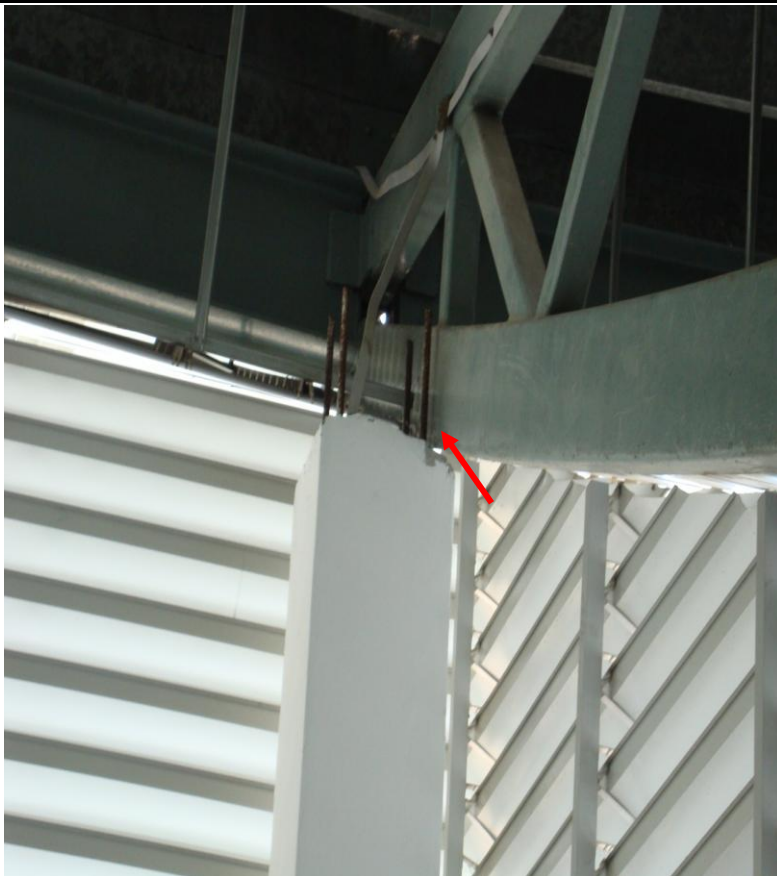
A/  
11

Fasiliti : Universiti  
Nilai Projek : RM284.5 Juta  
Pelaksanaan : Reka & Bina  
Isu : Pembinaan  
Aspek : Keselamatan

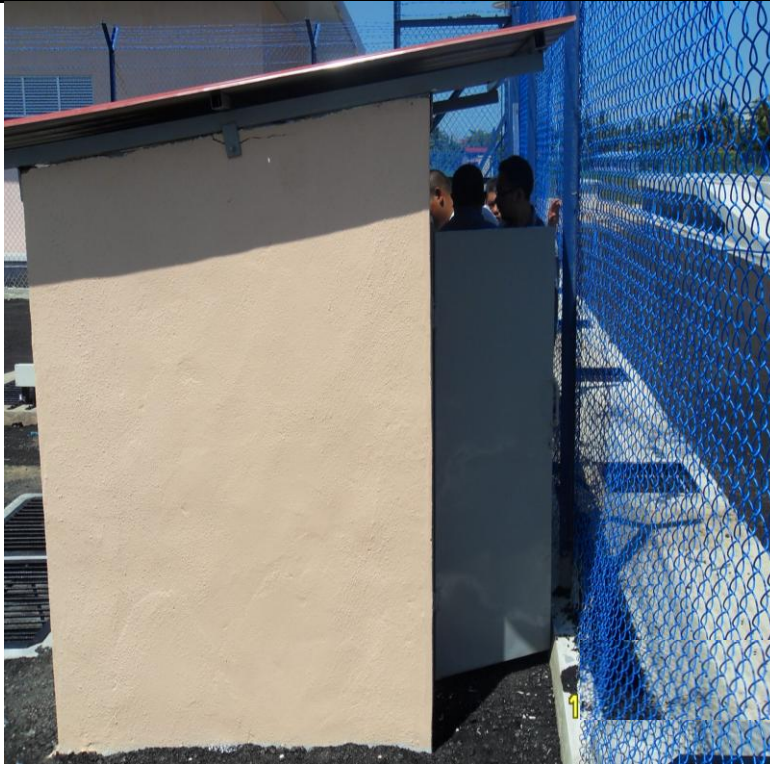
A/  
13

Fasiliti : Balai Bomba  
 Nilai Projek : RM10.25 Juta  
 Pelaksanaan : Konvensional  
 Isu : Pembinaan  
 Aspek : Kefungsian

Pihak penyelia khususnya perlu peka semasa kerja pembinaan dilakukan.

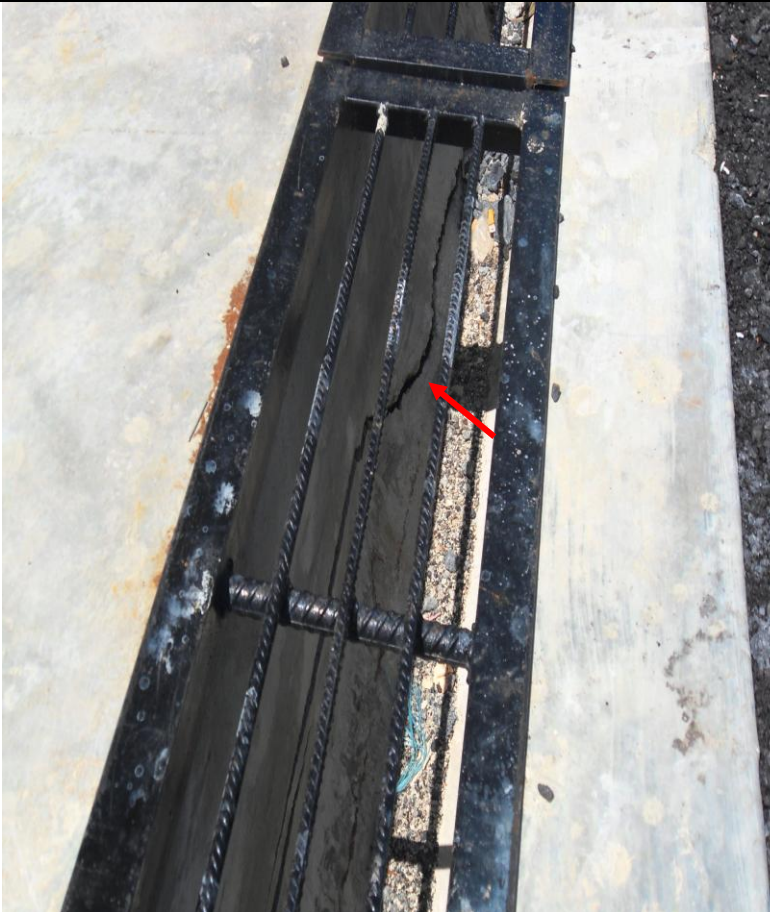
A/  
14

Fasiliti : Balai Bomba  
 Nilai Projek : RM10.25 Juta  
 Pelaksanaan : Konvensional  
 Isu : Pembinaan  
 Aspek : Kefungsian
