# PENGAJARAN & PEMBELAJARAN

RMK 9 UNTUK RMK 10

BAHAGIAN SENGGARA FASILITI BANGUNAN  
CAWANGAN KEJURUTERAAN SENGGARA  
IBU PEJABAT JKR MALAYSIA

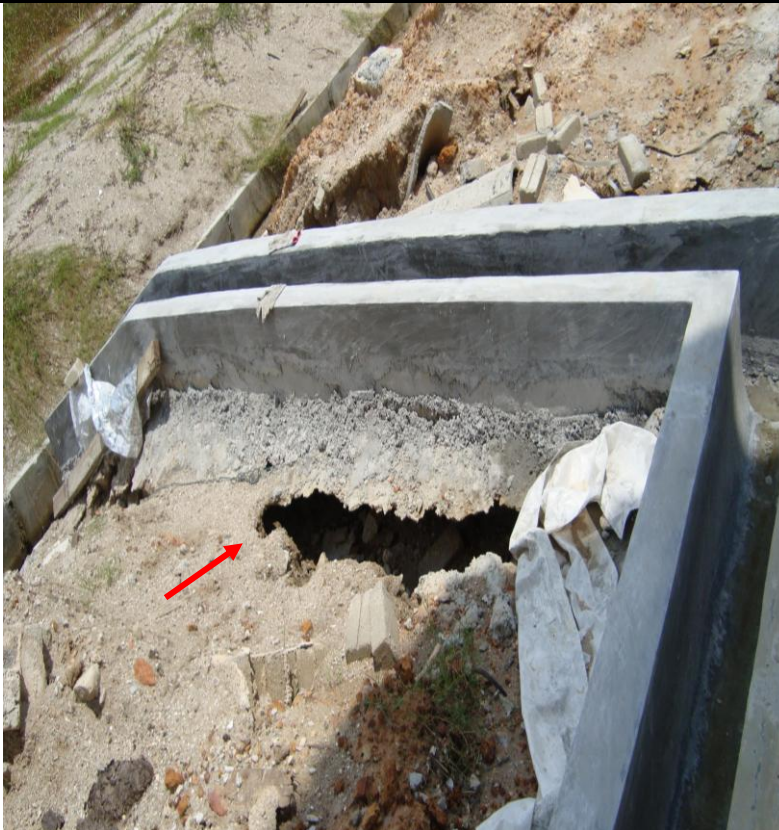
A/  
15

Fasiliti : Kompleks Kastam  
 Nilai Projek : RM40 Juta  
 Pelaksanaan : Reka & Bina  
 Isu : Pembinaan  
 Aspek : Kefungsian

Masalah tanah mendap akibat kerja pemadatan yang kurang sempurna. Kerja pembinaan *perimeter drain* perlu ditangguhkan sehingga ke penghujung projek bagi memberi masa pemadatan tanah berlaku ke tahap maksima. Selain itu pemantauan keatas kerja pemadatan tanah perlu dipertingkatkan.

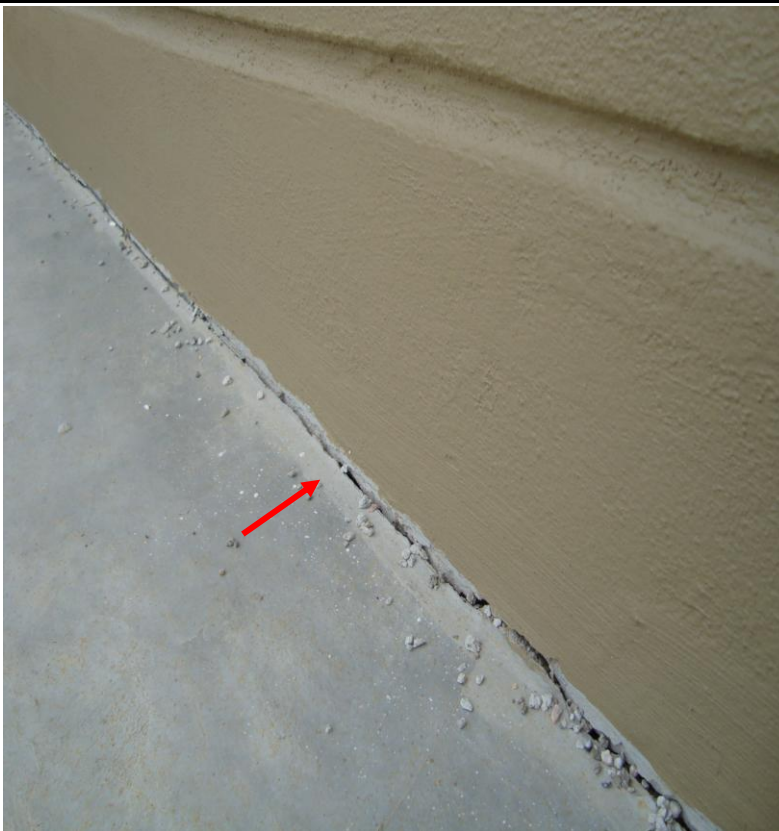
A/  
16

Fasiliti : Kompleks Kastam  
 Nilai Projek : RM40Juta  
 Pelaksanaan : Reka & Bina  
 Isu : Pembinaan  
 Aspek : Kefungsian

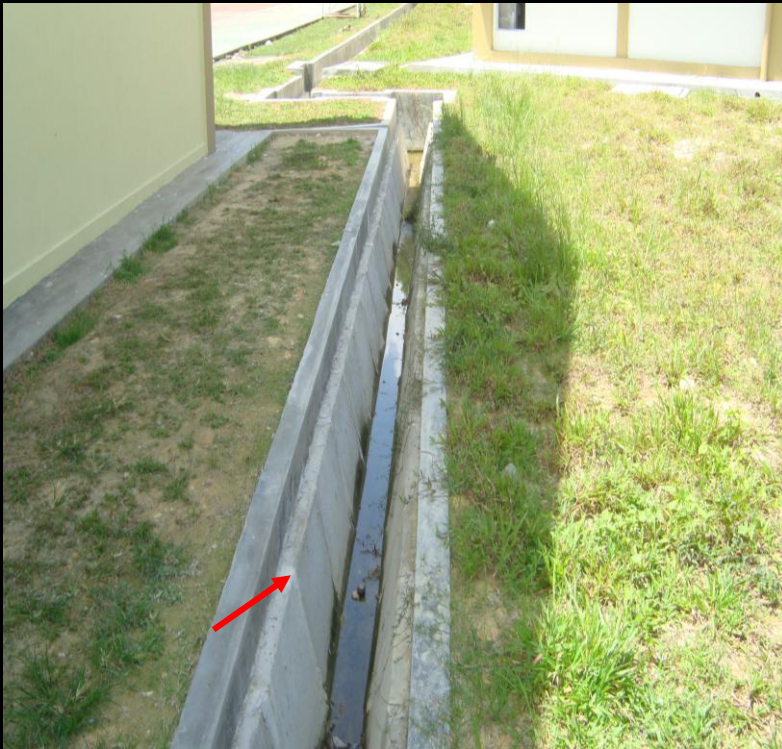
A/  
17

Fasiliti : Sekolah  
Nilai Projek : RM6.5 Juta  
Pelaksanaan : Konvensional  
Isu : Pembinaan  
Aspek : Kebolehsenggaraan

Ujian kecerunan dijalankan pada kerja longkang (melalui pemerhatian visual) terlebih dahulu sebelum sebarang bayaran kemajuan dibuat ke atas kerja berkenaan.

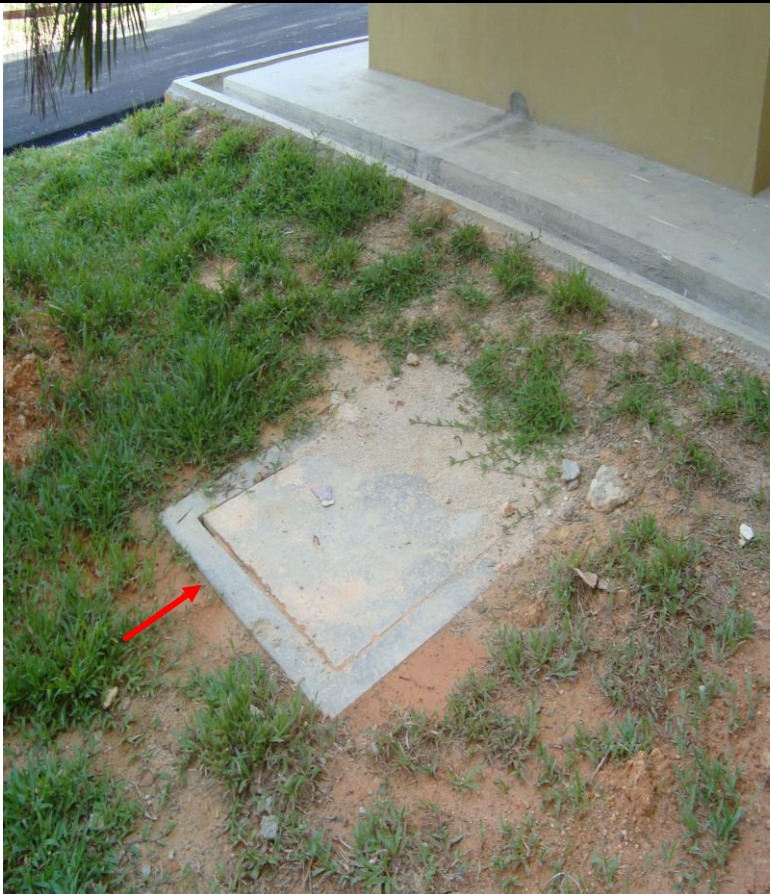
A/  
18

Fasiliti : Sekolah  
Nilai Projek : RM6.5 Juta  
Pelaksanaan : Konvensional  
Isu : Pembinaan  
Aspek : Kebolehsenggaraan

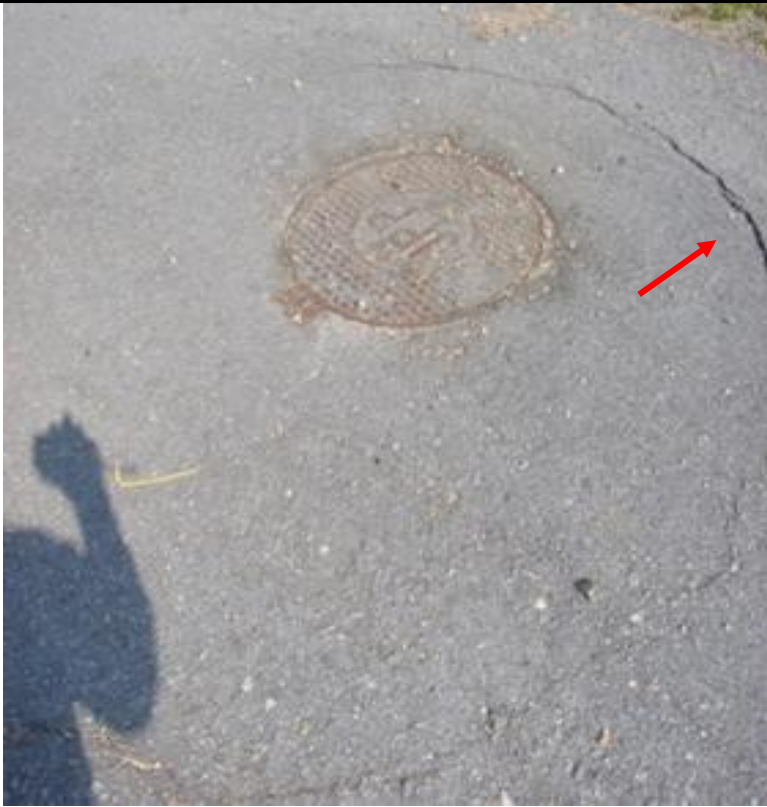
A/  
19

Fasiliti : Hospital  
Nilai Projek : RM993.4 Juta  
Pelaksanaan : Reka & Bina  
Isu : Pembinaan  
Aspek : Kefungsian

Berlaku pemendapan tanah pada lurang pembetulan.

Masalah tanah mendap akibat kerja pemadatan yang kurang sempurna. Kerja pembinaan *perimeter drain* perlu ditangguhkan sehingga ke penghujung projek bagi memberi masa pemadatan tanah berlaku ke tahap maksima. Selain itu pemantauan keatas kerja pemadatan tanah perlu dipertingkatkan.

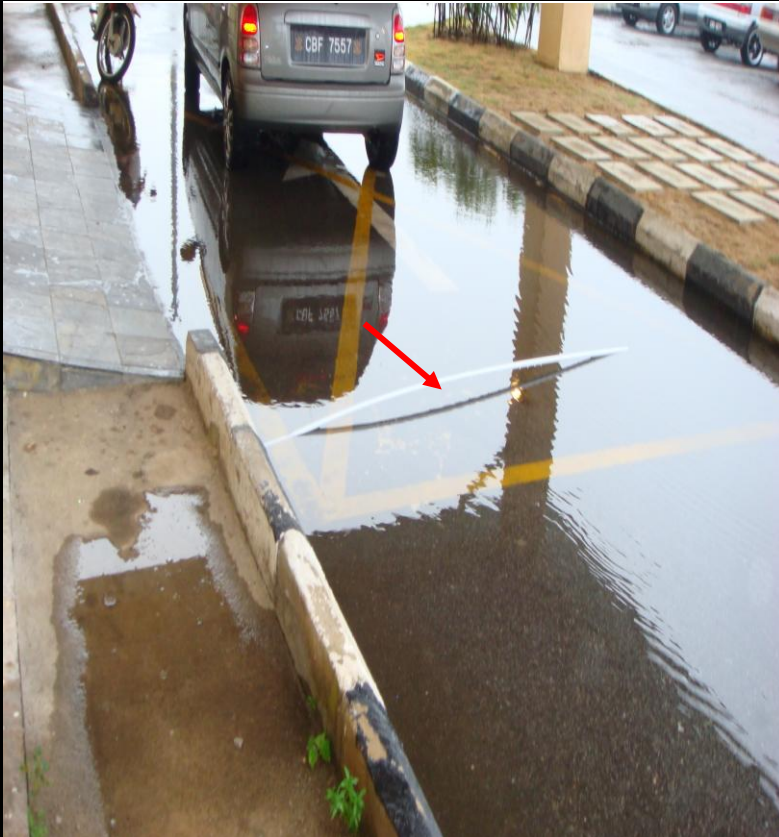
A/  
20

Fasiliti : Hospital  
Nilai Projek : RM81.5 Juta  
Pelaksanaan : Reka & Bina  
Isu : Pembinaan  
Aspek : Kefungsian

Pembinaan jalan laluan masuk lebih rendah dari aras sekeliling menyebabkan air bertakung.

Aras jalan laluan perlu ditinggikan dan paip aliran keluar dipasang pada *kerb*.

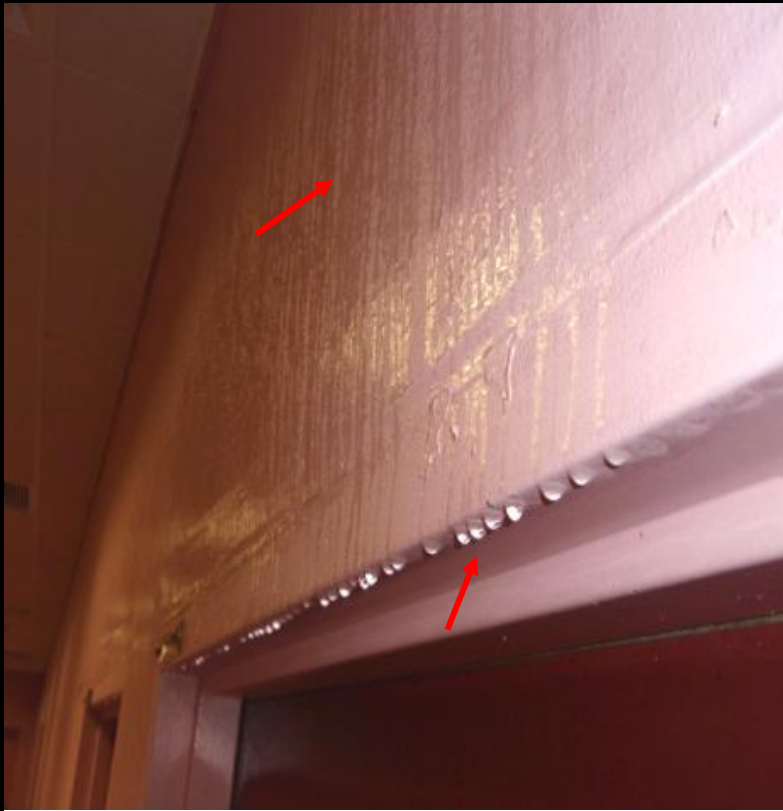
A/  
21

Fasiliti : Hospital  
Nilai Projek : RM450.5 Juta  
Pelaksanaan : Reka & Bina  
Isu : Rekabentuk  
Aspek : Kefungsian

Dinding telah mengalami masalah pemelupaan berpunca dari sistem penghawa dingin dan berkemungkinan akan terjadi masalah dinding berkulat (fungus).

Pihak hospital perlu memastikan alat penghawa dingin dipasang pada suhu yang sama di antara lokasi bersebelahan.

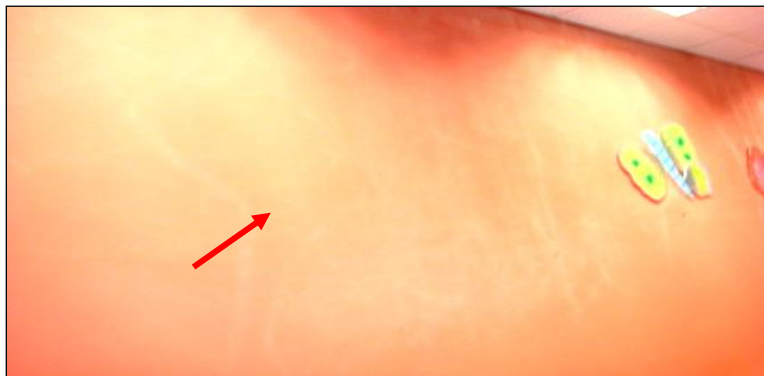
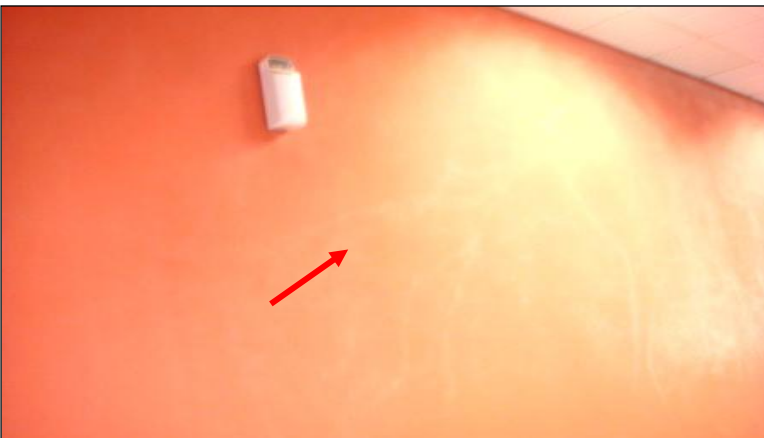
A/  
22

Fasiliti : Hospital  
Nilai Projek : RM450.5 Juta  
Pelaksanaan : Reka & Bina  
Isu : Rekabentuk  
Aspek : Kefungsian

Dinding telah berkulat (fungus) disebabkan oleh masalah kondensasi yang berlaku akibat perbezaan suhu sejuk dan panas di antara bilik dengan bilik bersebelahan.

Pihak hospital perlu memastikan alat penghawa dingin dipasang pada suhu yang sama diantara lokasi bersebelahan.

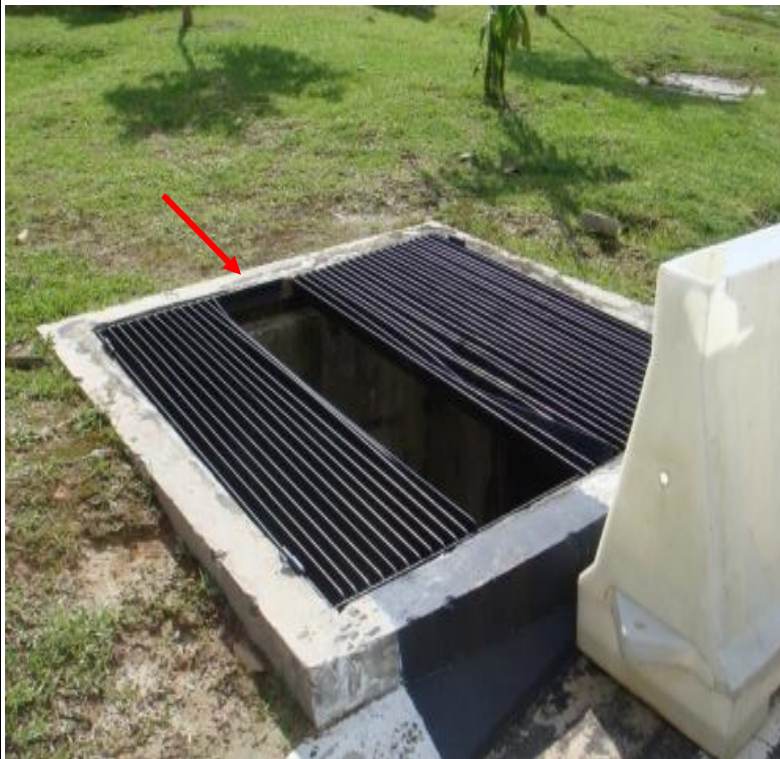
A/  
23

Fasiliti : Hospital  
 Nilai Projek : RM450.5 Juta  
 Pelaksanaan : Reka & Bina  
 Isu : Pembinaan  
 Aspek : Keselamatan

Penutup sump jenis *M.S Grating* telah rosak & hilang akibat vandalisme.

Disyorkan penutup sump diikat menggunakan engsel dan dibolt untuk mengelakkan kecurian.

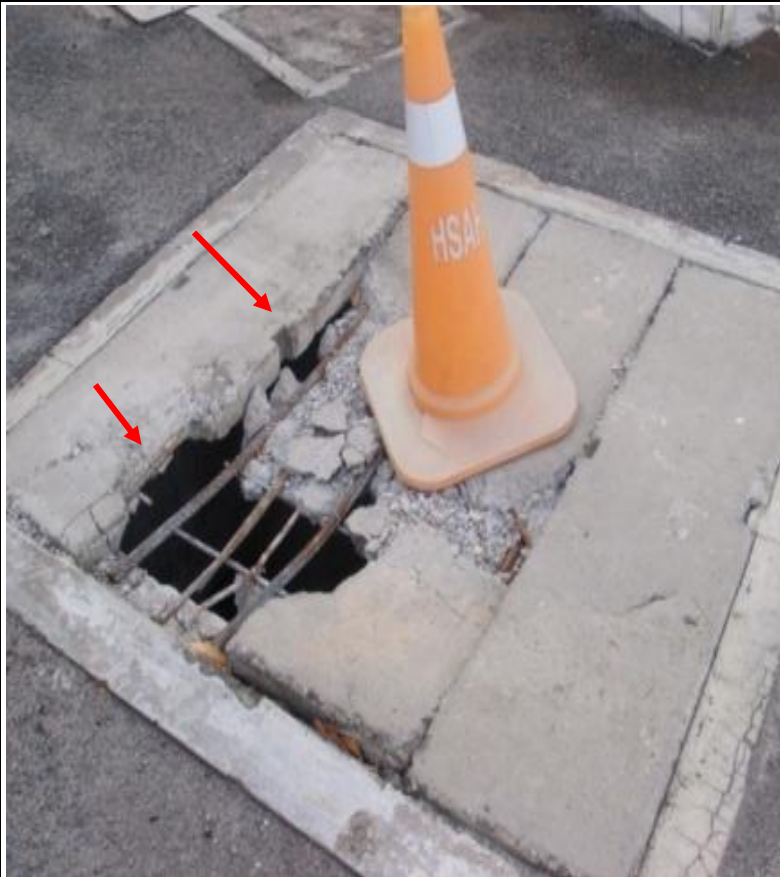
A/  
24

Fasiliti : Hospital  
 Nilai Projek : RM450.5 Juta  
 Pelaksanaan : Reka & Bina  
 Isu : Pembinaan  
 Aspek : Keselamatan

Penutup longkang telah pecah & tidak mampu menahan beban yang berat.

Penutup longkang perlu dibina berdasarkan lukisan dan spesifikasi.

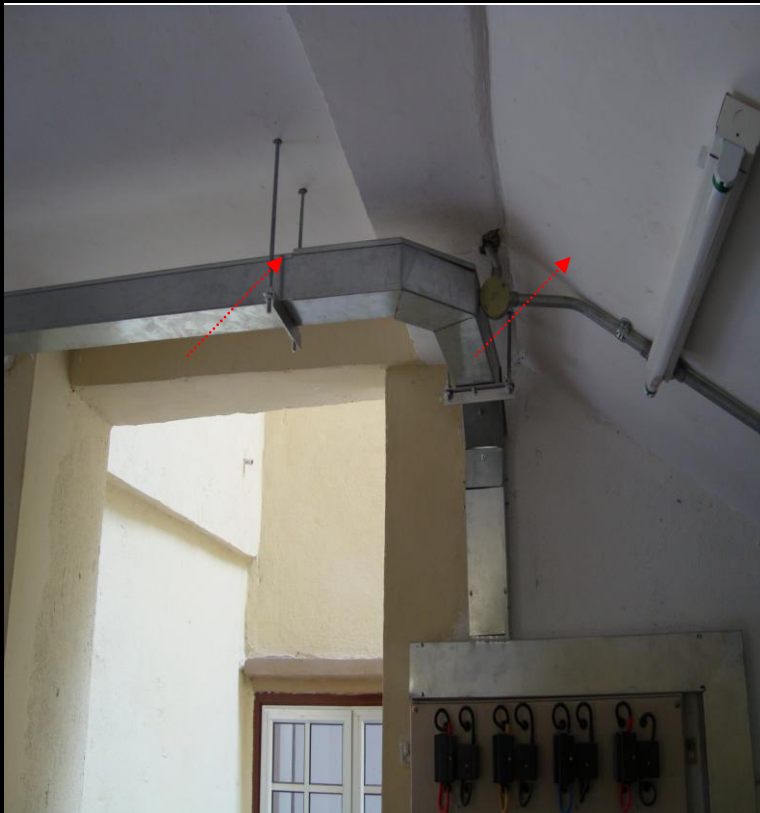
E/  
3

Fasiliti : Kuarters  
 Nilai Projek : RM2.4Juta  
 Pelaksanaan: Konvensional  
 Dalaman  
 Isu : Pembinaan  
 Aspek : Kebolehsenggaraan

Ulasan:  
 Pemasangan *trunking* dan konduit tidak dicat dengan kod warna. Tidak mematuhi Spesifikasi L-S1 Seksyen 9.6

Penambakaan:  
*Trunking* perlu dicat dengan dua lapisan warna piawai oren.

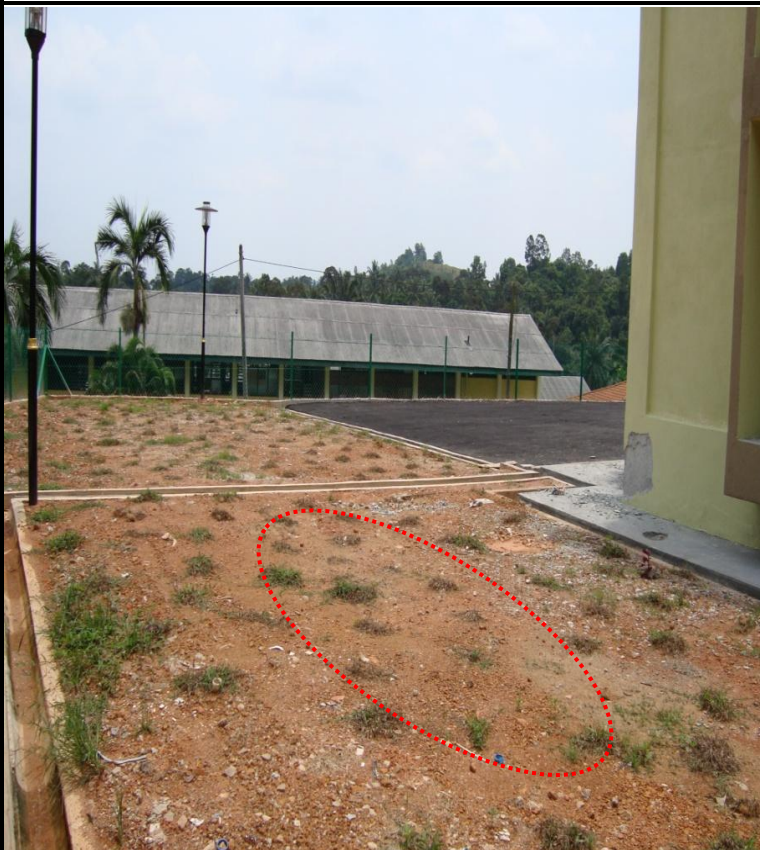
E/  
4

Fasiliti : Kuarters  
 Nilai Projek : RM2.4 Juta  
 Pelaksanaan : Konvensional  
 Dalaman  
 Isu : Pembinaan  
 Aspek : Kebolehsenggaraan

Ulasan:  
 Tiada penanda kabel untuk laluan kabel bawah tanah dan menyukarkan kerja penyenggaraan. Tidak mematuhi Spesifikasi L-S3 Seksyen 10.

Penambakaan:  
*Cable marker* hendaklah ditanam pada laluan lurus di setiap selang 15 meter dan di setiap selekoh.

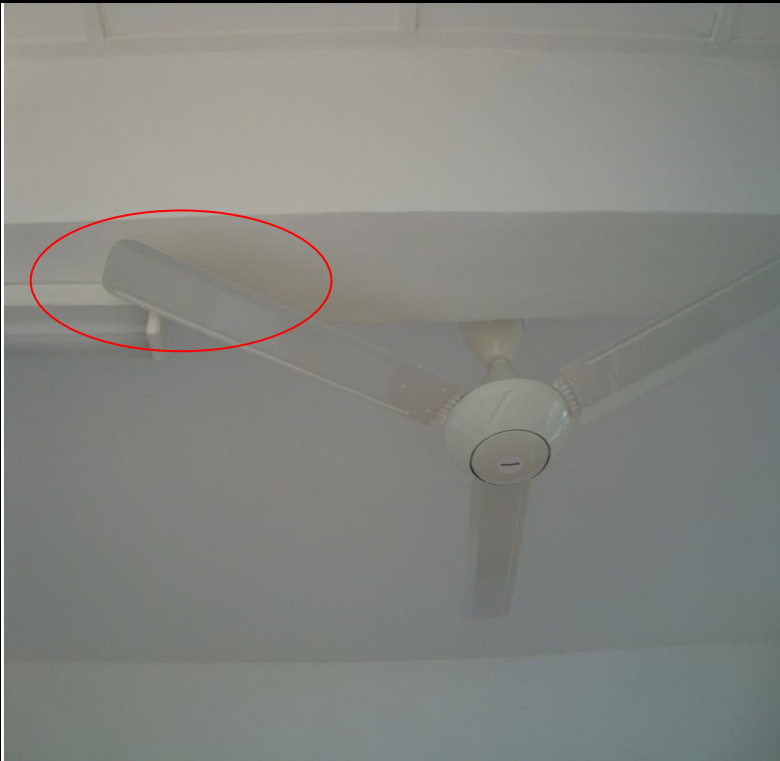
E/  
5

Fasiliti : Kuarters  
 Nilai Projek : RM7.6 Juta  
 Pelaksanaan : Konvensional  
 Isu : Pembinaan  
 Aspek : Kefungsian

Ulasan:  
 Kedudukan kipas terkena lampu.

Penambakan:  
 Penetapan kedudukan kipas mestilah sesuai dan tepat.

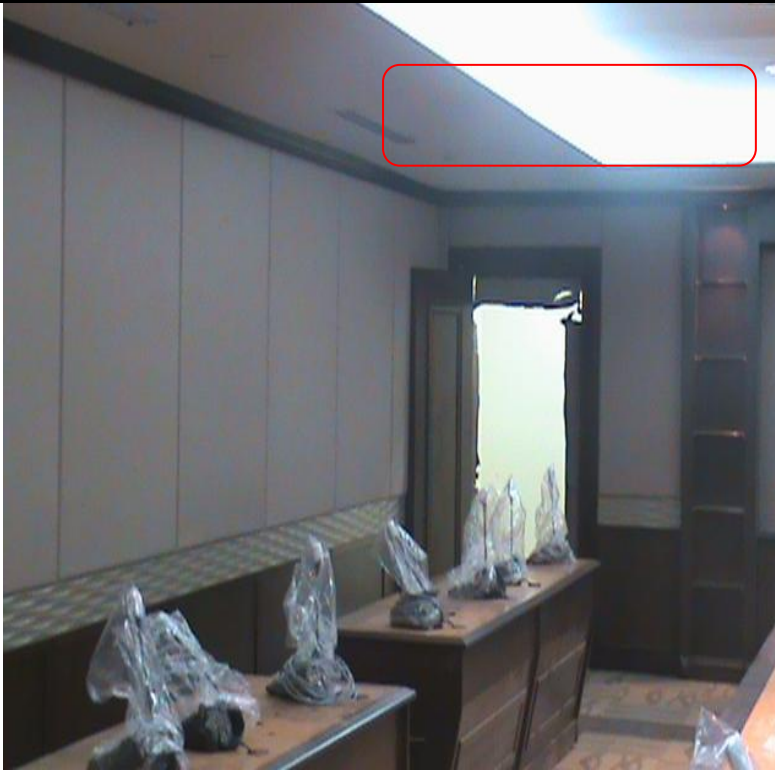
E/  
7

Fasiliti : Bangunan  
 Gunasama  
 Nilai Projek : RM 220 Juta  
 Pelaksanaan : Reka & Bina  
 Isu : Rekabentuk  
 Aspek : Kefungsian

Ulasan:  
 Tahap Pencahayaan (*lux level*) bilik berlebihan

Penambakan:  
 Tahap pencahayaan perlulah memenuhi keperluan bilik.

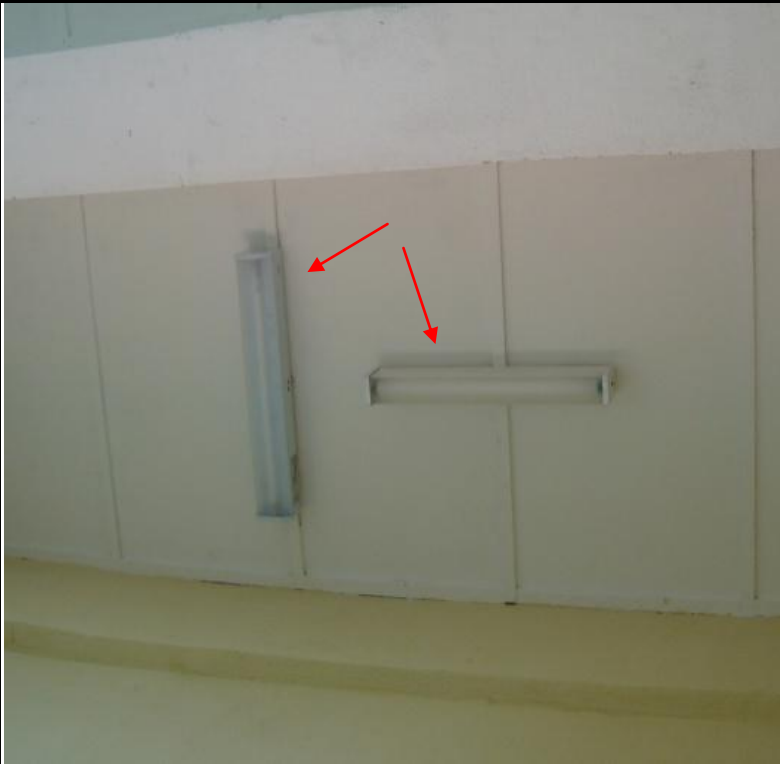
E/  
9

Fasiliti : Bangunan Pejabat  
 Nilai Projek : RM320 Juta  
 Pelaksanaan : Reka & Bina  
 Isu : Pembinaan  
 Aspek : Kefungsian

Kedudukan susunatur lampu tidak sesuai.

Susunan lampu hendaklah konsisten dan tersusun dengan baik.

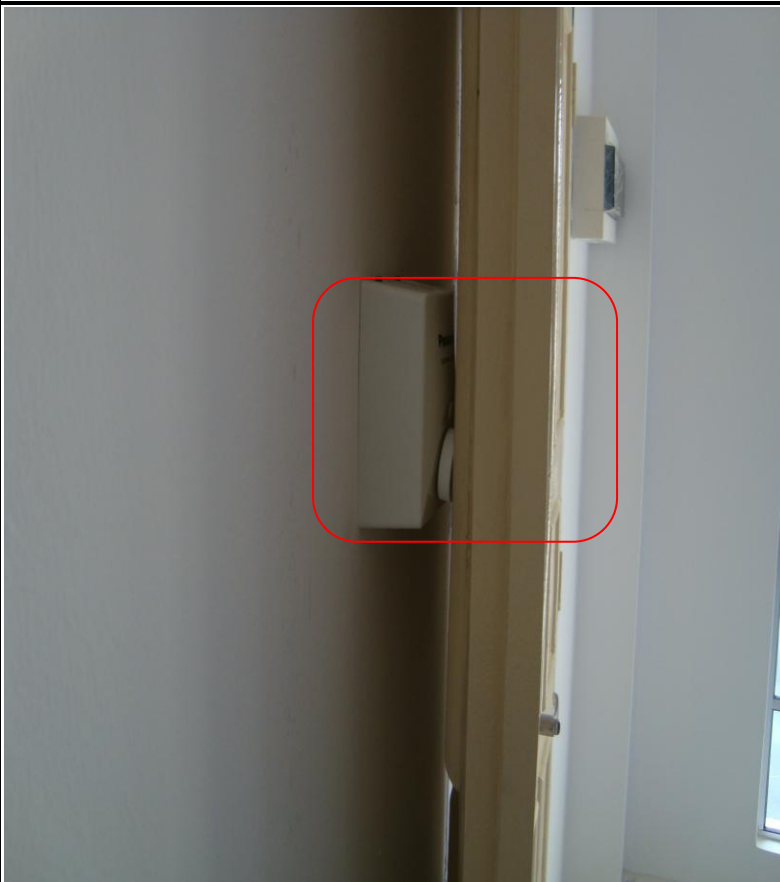
E/  
10

Fasiliti : Kuarters  
 Nilai Projek : RM7.6 juta  
 Pelaksanaan : Konvensional  
 Isu : Pembinaan  
 Aspek : Kefungsian

Pemasangan *regulator* kipas di belakang daun pintu. Tidak mematuhi PPE 1994 Peraturan (15).

Mengadakan mesyuarat koordinasi di antara kontraktor berkaitan.

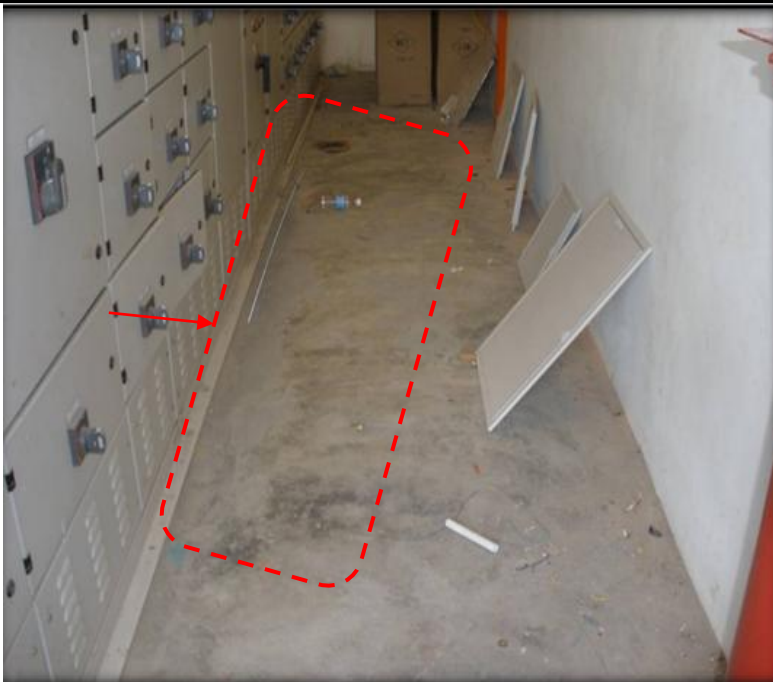
E/  
11

Fasiliti : Bangunan Percukaian  
 Nilai Projek : RM41 Juta  
 Pelaksanaan : Konvensional Perunding  
 Isu : Pembinaan  
 Aspek : Keselamatan

Tiada alas getah seperti keperluan dalam PPE 1994 Peraturan 19(2) dan Spesifikasi L-S1 Seksyen 15.

Semua keperluan dalam bilik suis mengikut seperti PPE 1994 dan L-S1 harus dipatuhi.

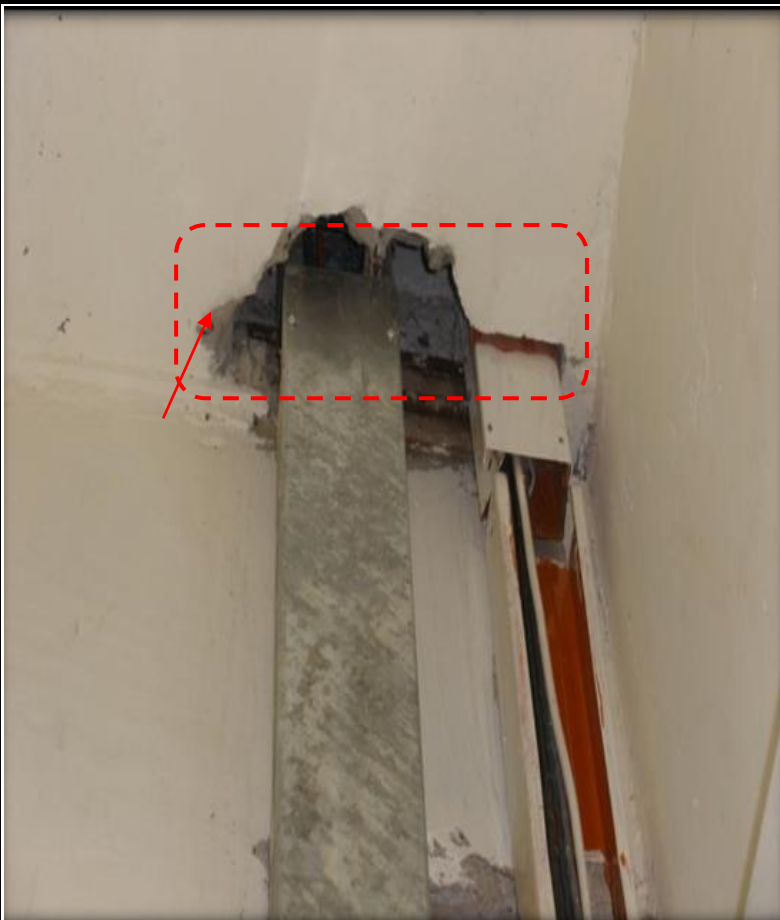
E/  
12

Fasiliti : Bangunan Percukaian  
 Nilai Projek : RM41 Juta  
 Pelaksanaan : Konvensional Perunding  
 Isu : Pembinaan  
 Aspek : Keselamatan

*Trunking* yang melalui siling atau lantai tidak ditutup dengan bahan tahan api (*fire barrier*) seperti keperluan dalam L-S1 Seksyen 9.6.

Pemantauan lebih berkesan agar kontraktor mematuhi spesifikasi.

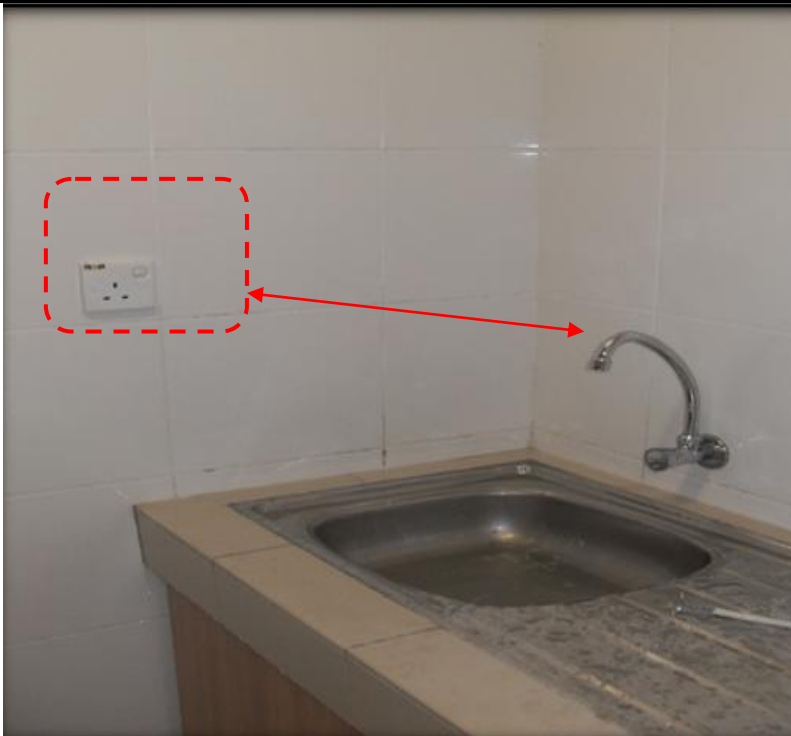
E/  
13

Fasiliti : Kuarters  
 Nilai Projek : RM10.1 Juta  
 Pelaksanaan : Konvensional  
 Isu : Rekabentuk  
 Aspek : Keselamatan

Soket diletakkan berhampiran dengan punca air. Boleh menyebabkan litar pintas sekiranya air terkena pada soket.

Pemasangan soket alir keluar perlu dijauhkan daripada air.

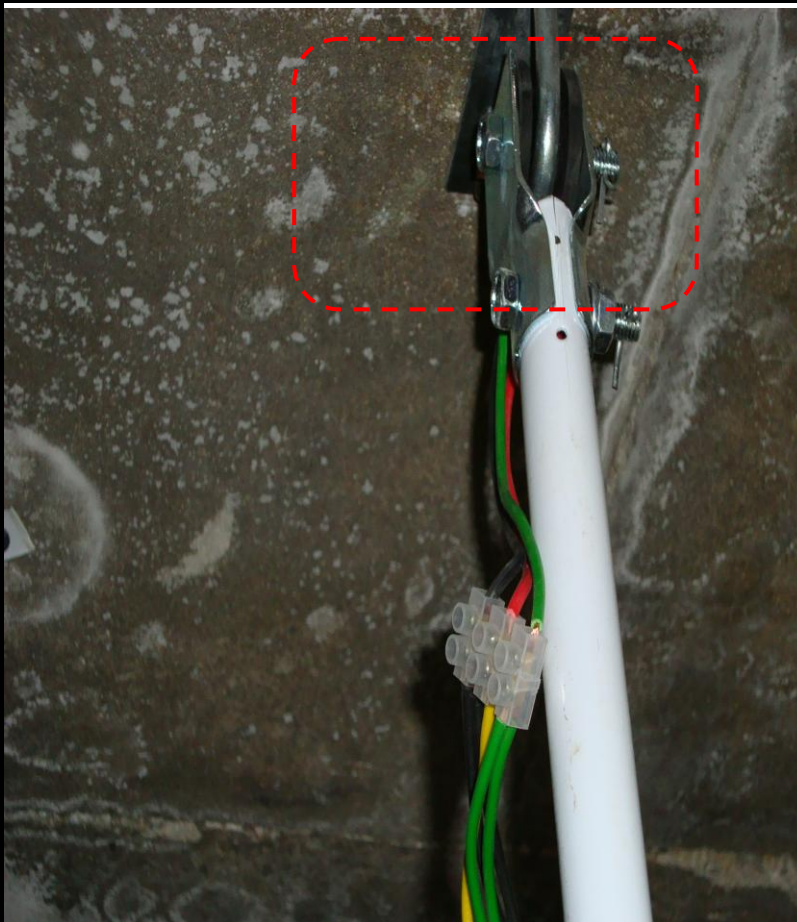
E/  
14

Fasiliti : Pejabat  
 Nilai Projek : RM1.7 Juta  
 Pelaksanaan : Konvensional  
 Isu : Pembinaan  
 Aspek : Keselamatan

Tiada *safety wire rope* dipasang pada kipas seperti menurut Spesifikasi L-S1 Seksyen 12.0.

Mengarahkan kontraktor menyediakan *mock up* pemasangan kipas terlebih dahulu.

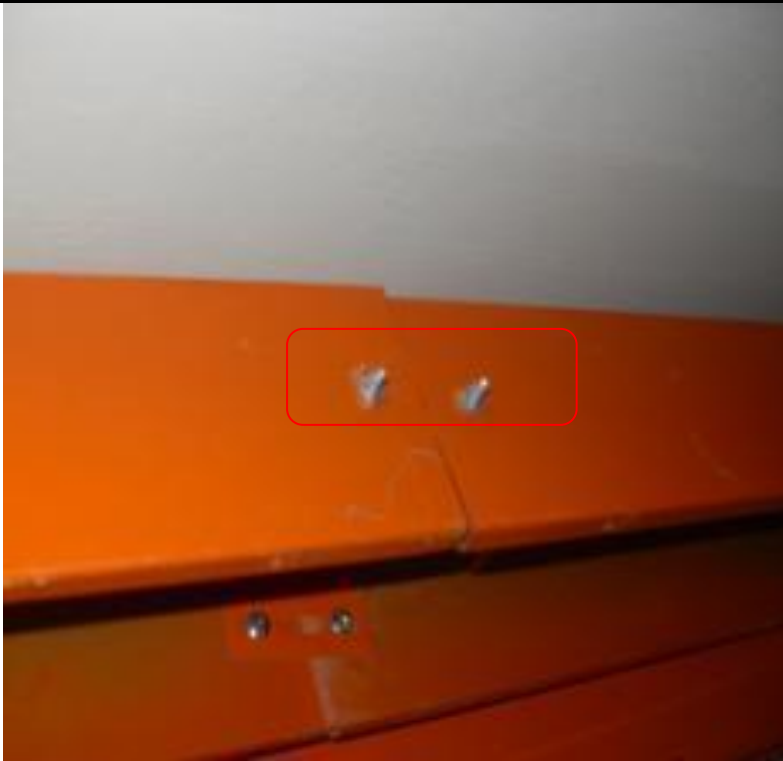
E/  
15

Fasiliti : Sekolah  
Nilai Projek : RM2.29 Juta  
Pelaksanaan : Konvensional  
Isu : Pemasangan  
Aspek : Kefungsian

Penyambungan *trunking* tidak ada *copper link*. Tidak mematuhi PPE Peraturan 15 dan Spesifikasi L-S1 Seksyen 9

Memasang *copper link* pada setiap penyambung *trunking*.

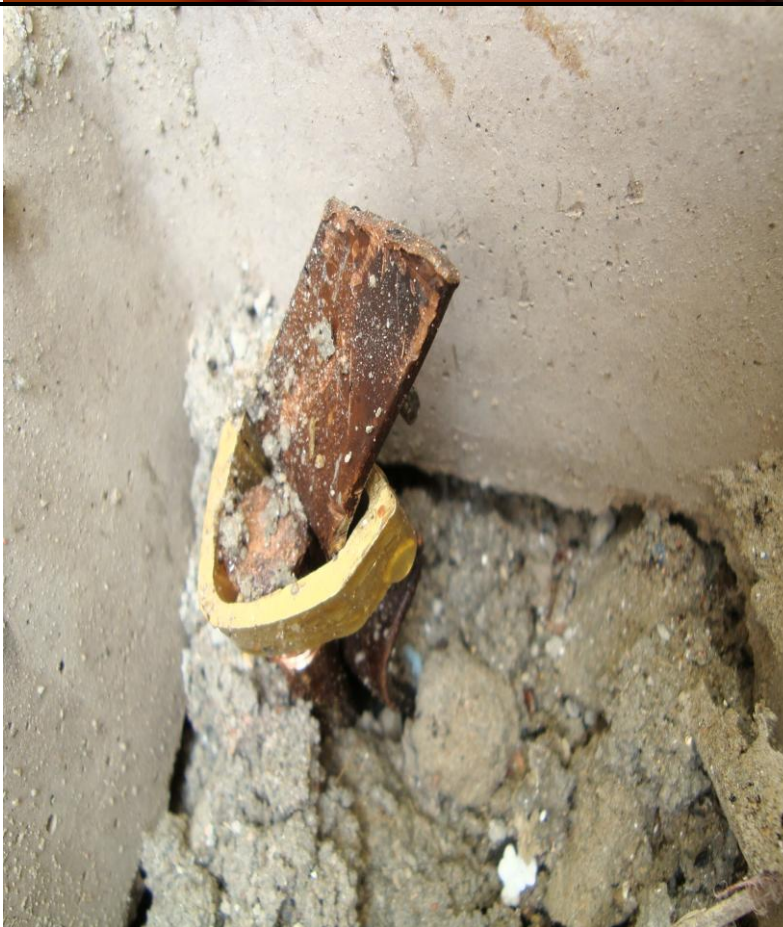
E/  
16

Fasiliti : Sekolah  
Nilai Projek : RM6.6 Juta  
Pelaksanaan : Reka & Bina  
Isu : Pembinaan  
Aspek : Kefungsian

Penamatan pbumian tidak menggunakan *exothermic welding*. Tidak mematuhi Spesifikasi JKR:L-S1 & L-S9.

Gunakan *exothermic welding* bagi penamatan pbumian.

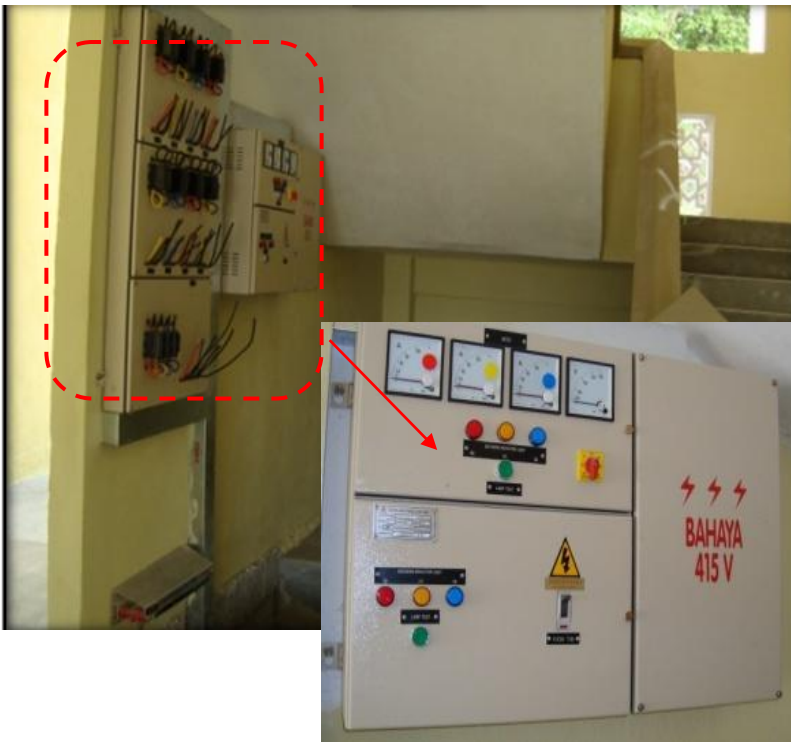
E/  
17

Fasiliti : Kuarters  
Nilai Projek : RM2.32 Juta  
Pelaksanaan : Konvensional  
Isu : Rekabentuk  
Aspek : Keselamatan

Tiada bilik suis atau kurungan berkunci disediakan seperti menurut PPE 1994 Peraturan 37.

Pihak rekabentuk arkitek perlu menyediakan bilik khas untuk papan suis dan papan agihan.

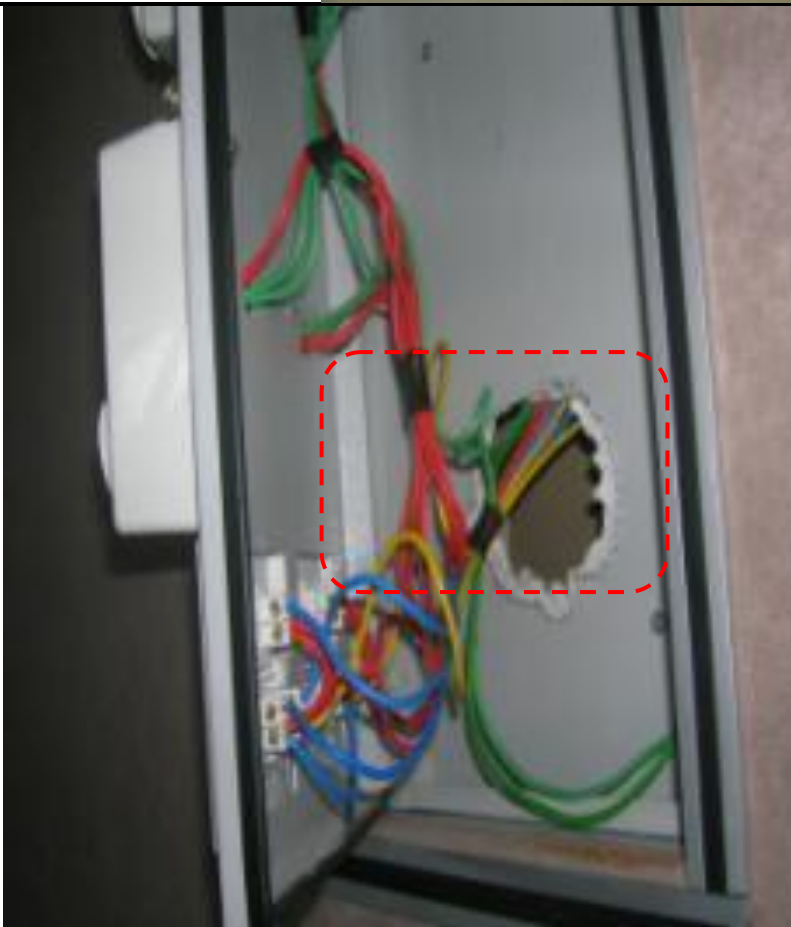
E/  
18

Fasiliti : Sekolah  
Nilai Projek : RM2.65 Juta  
Pelaksanaan : Konvensional  
Isu : Pembinaan  
Aspek : Keselamatan

Keliling lubang kemasukan kabel-kabel tidak dipasang *rubber bush* akan mencederakan penebatan kabel-kabel yang melaluinya.

Perlu melaksanakan pemantauan dengan lebih berkesan.

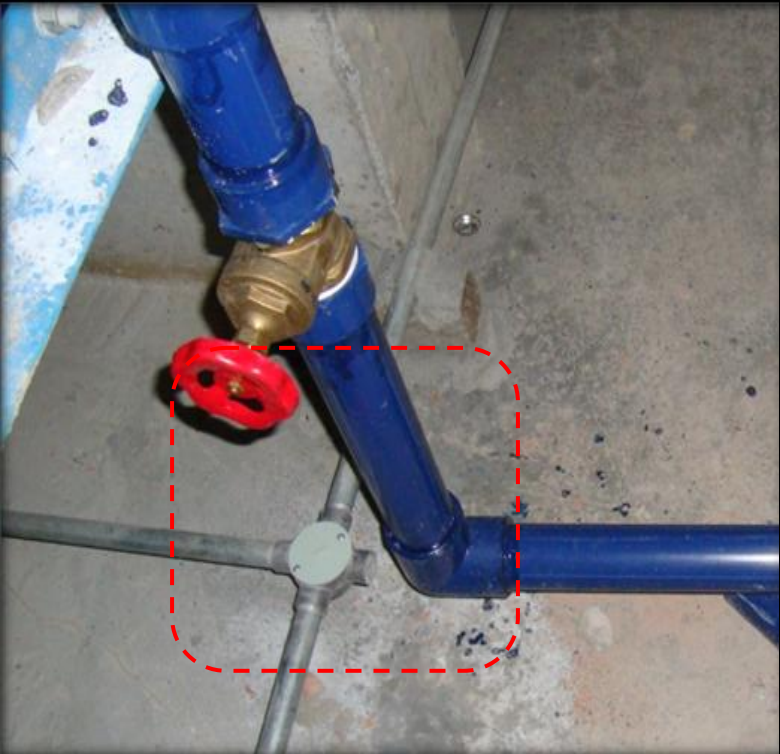
| E/<br>19 | | <p>Fasiliti : Sekolah<br/>Nilai Projek : RM2.32 Juta<br/>Pelaksanaan : Konvensional<br/>Isu : Pembinaan<br/>Aspek : Keselamatan</p> <p><u>Ulasan:</u><br/>Kedudukan sumber paip air yang berdekatan dengan konduit elektrik boleh menyebabkan kegagalan fungsi dan keselamatan.</p> <p><u>Penambahbaikan:</u><br/>Mesyuarat koordinasi semasa pembinaan antara semua kontraktor perlu dilakukan oleh pegawai penguasa.</p> |

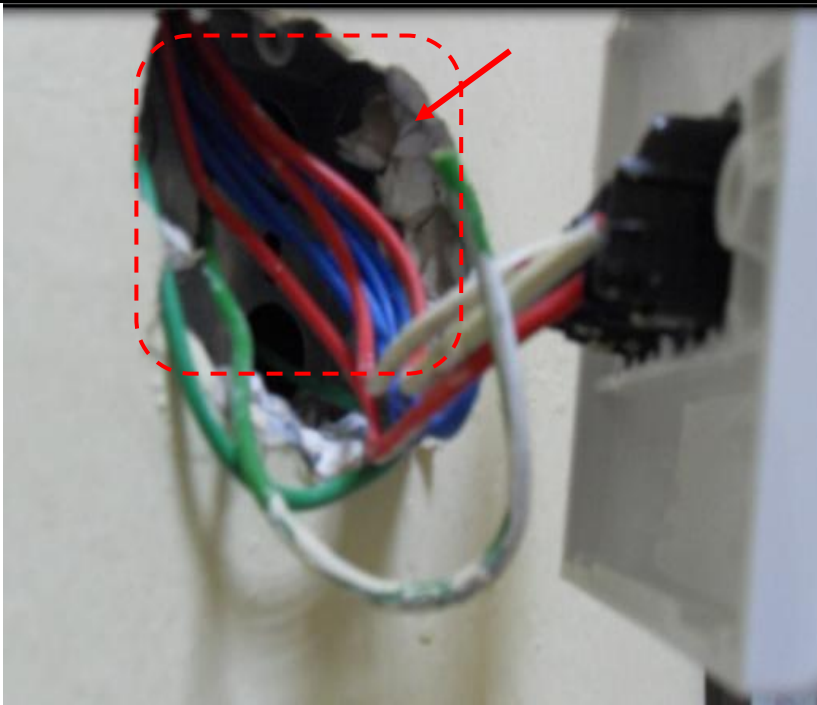
E/  
21

Fasiliti : Universiti  
Nilai Projek : RM145 Juta  
Pelaksanaan : Reka & Bina  
Isu : Pembinaan  
Aspek : Keselamatan

Tiada pembumian pada *back box* suis lampu. Tiada perlindungan arus bocor ke bumi pada suis seperti menurut PPE 1994 Peraturan 35.

Pembumian perlu dilakukan pada suis lampu.

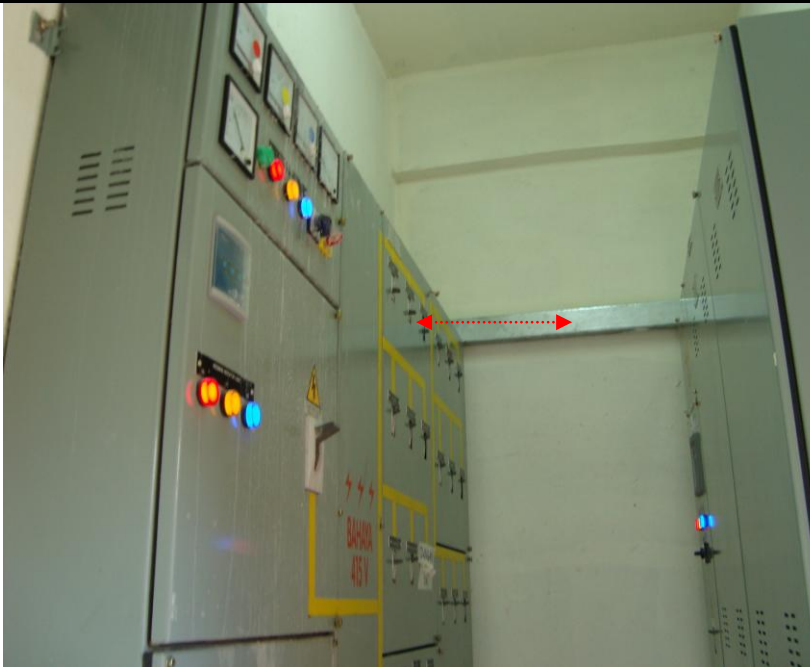
E/  
23

Fasiliti : Sekolah  
Nilai Projek : RM6.6 Juta  
Pelaksanaan : Konvensional  
Isu : Rekabentuk  
Aspek : Kebolehsenggaraan

Ruang kerja bilik suis yang sempit dan terhad. Tidak mematuhi PPE 1994 Peraturan 37(c).

Ruang yang mencukupi bagi tujuan pengendalian atau penyenggaraan yang selamat hendaklah disediakan bagi bilik suis.

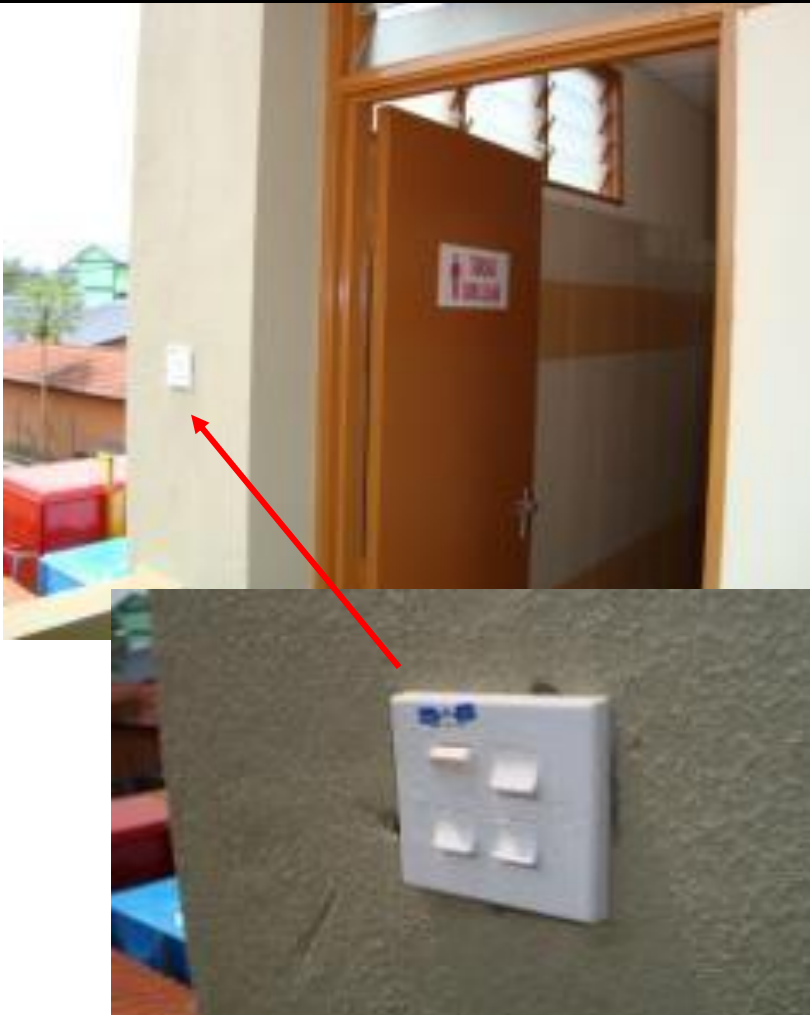
E/  
24

Fasiliti : Sekolah  
Nilai Projek : RM3.1 Juta  
Pelaksanaan : Konvensional  
Isu : Rekabentuk  
Aspek : Keselamatan

Kedudukan suis tidak sesuai. Air hujan boleh masuk dan berlaku litar pintas.

Pemasangan soket alir keluar perlu dijauhkan daripada air.

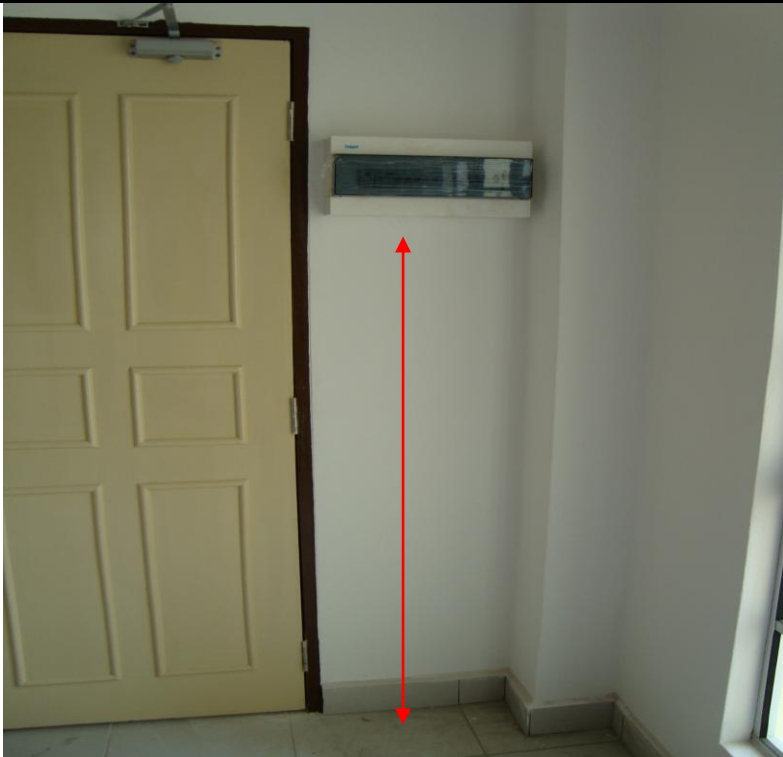
E/  
25

Fasiliti : Kuarters  
Nilai Projek : RM2.3 Juta  
Pelaksanaan : Reka & Bina  
Isu : Pembinaan  
Aspek : Kefungsian

Pemasangan kotak suis pada ketinggian yang tidak sesuai.

Kedudukan dan ketinggian kotak suis hendaklah pada ketinggian mengikut Spesifikasi L-S1 Seksyen 9.10.

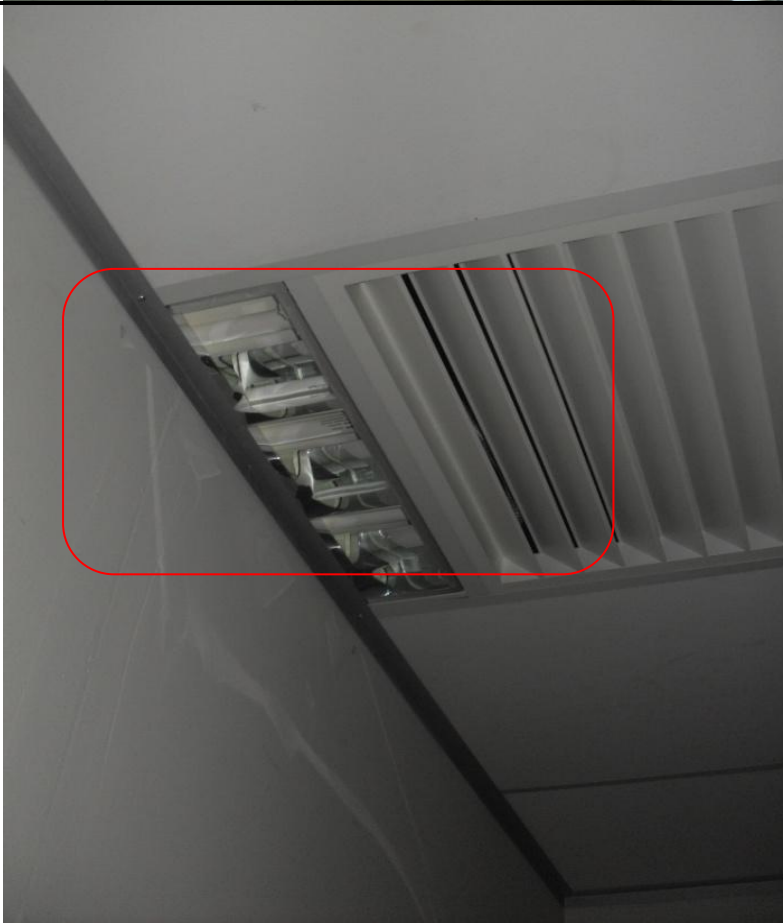
E/  
26

Fasiliti : Bangunan Pejabat  
Nilai Projek : RM320 Juta  
Pelaksanaan: Reka & Bina  
Isu : Pembinaan  
Aspek : Kefungsian

Kedudukan lampu berada di antara *partition* / bilik.

Perlu koordinasi antara kontraktor dengan kontraktor dinamakan. Kedudukan lampu perlu diubah ke kedudukan yang lebih praktikal / sesuai.

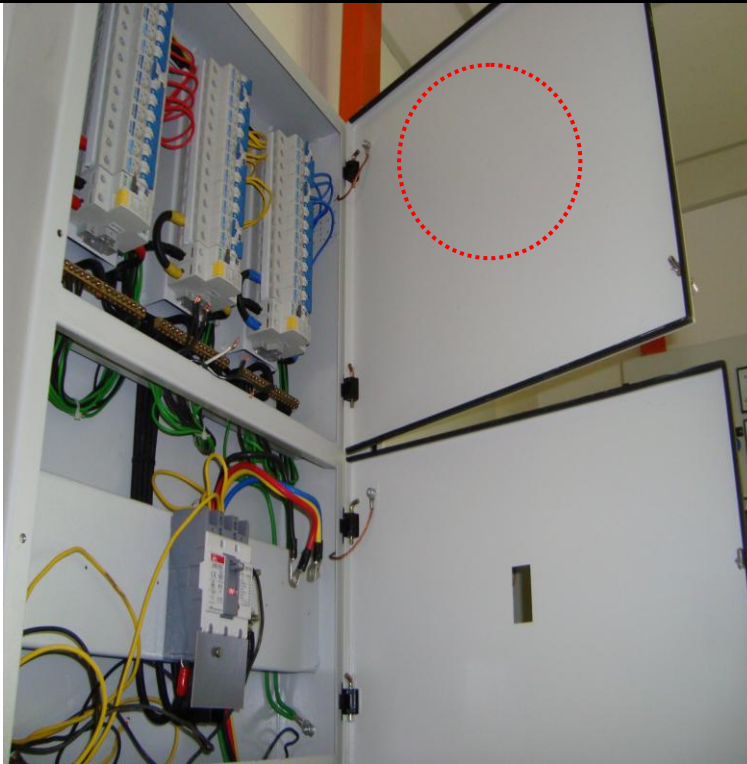
E/  
27

Fasiliti : Makmal Kesihatan  
Nilai Projek : RM21.3 Juta  
Pelaksanaan : Konvensional  
Isu : Pembinaan  
Aspek : Kebolehsenggaraan

Tiada lukisan skematik di tampal pada pintu papan suis. Tidak mematuhi spesifikasi LS1 (S15) dan PPE 1994, Peraturan 19(b).

Gambarajah skematik yang menunjukkan sambungan yang jelas untuk pengaliran tiap-tiap konduktor perlu dipamerkan bagi memudahkan kerja-kerja senggaraan dijalankan.
