# PENGAJARAN & PEMBELAJARAN

RMK 9 UNTUK RMK 10

BAHAGIAN SENGGARA FASILITI BANGUNAN  
CAWANGAN KEJURUTERAAN SENGGARA  
IBU PEJABAT JKR MALAYSIA

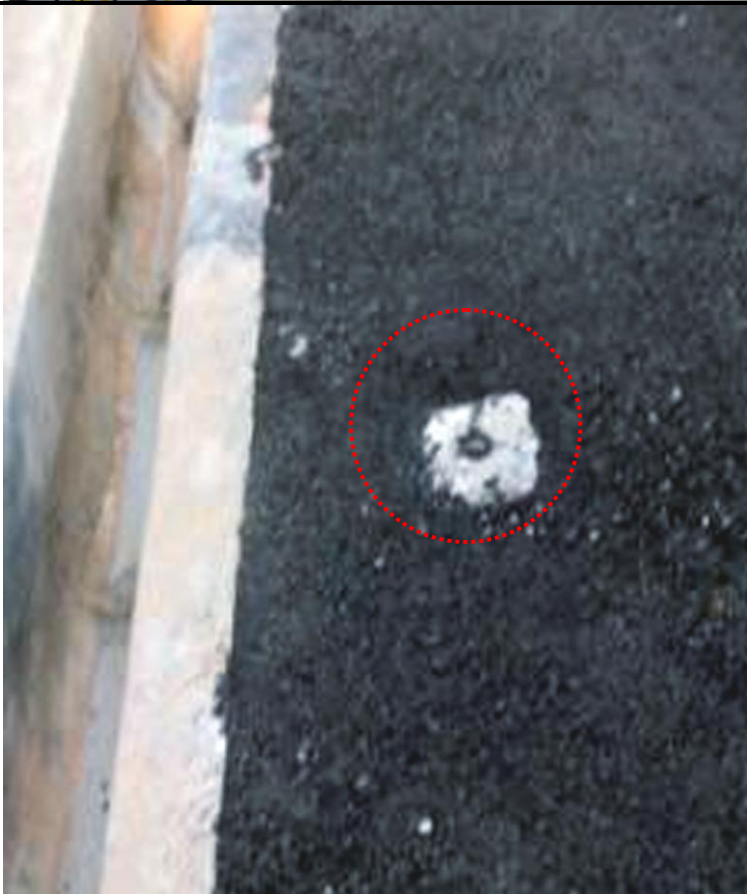
E/  
28

Fasiliti : Sekolah  
Nilai Projek : RM3.3 Juta  
Pelaksanaan : Konvensional  
Isu : Pembinaan  
Aspek : Kebolehsenggaraan

*Earth chamber* tertimbus atau tidak dapat di kesan. Tidak mematuhi spesifikasi LS-9 dan PPE 1994.

Laras semula aras *earth chamber* supaya kerja pengujian rintangan pbumian dapat dijalankan.

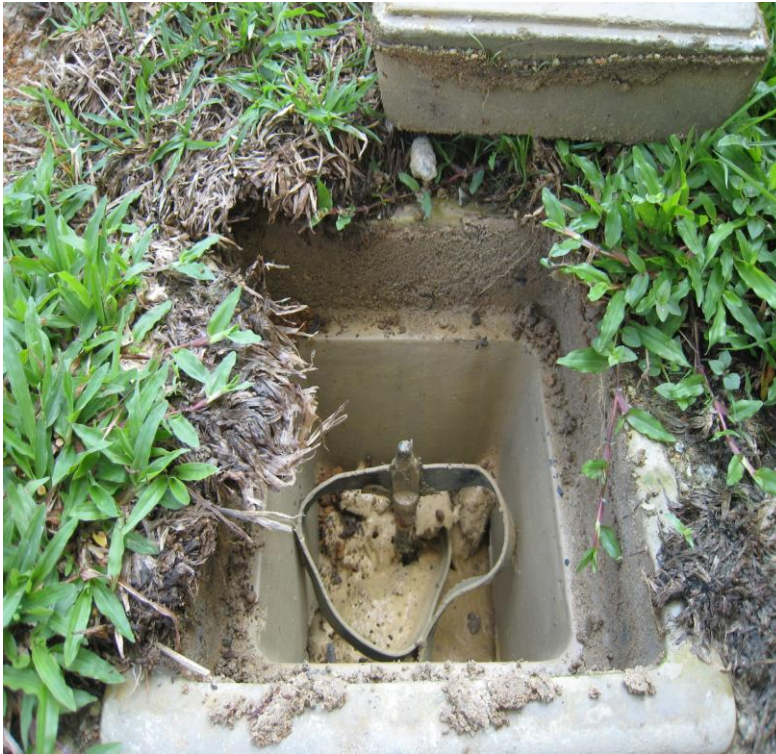
E/  
29

Fasiliti : Kawasan Tahanan  
 Nilai Projek : RM10.6 Juta  
 Pelaksanaan: Reka & Bina

Ulasan:  
 Sambungan antara *copper rod* dan *copper tape* menggunakan kaedah *exothermic welding*. Mematuhi L-S1 seksyen 13.

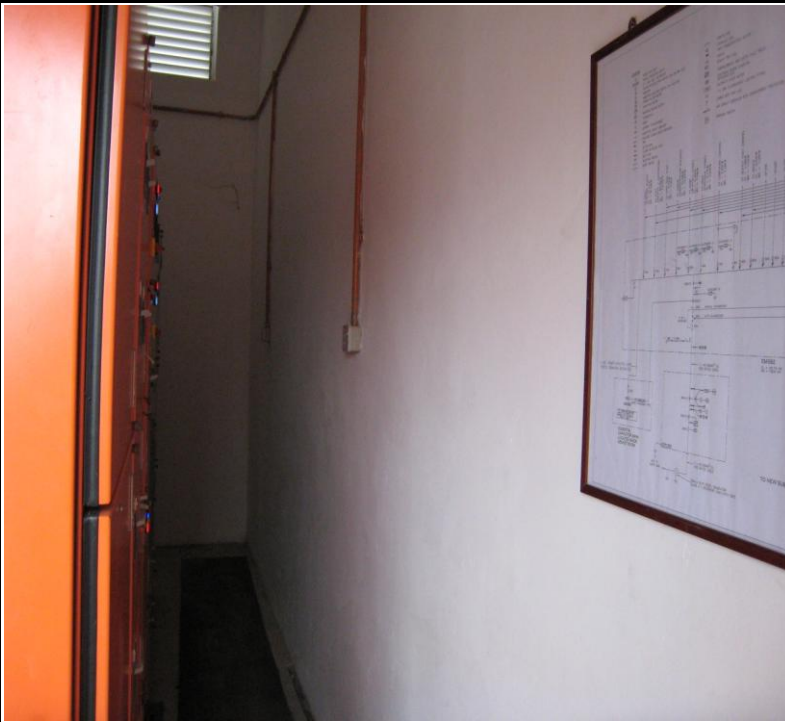
E/  
31

Fasiliti : PULAPOL  
 Langkawi  
 Nilai Projek : RM109 Juta  
 Pelaksanaan : Reka & Bina

Ulasan:  
 Tikar getah dan gambarajah skematik untuk bilik MSB disediakan bagi memudahkan kerja-kerja penyenggaraan. Mematuhi PPE Peraturan 19 dan Spesifikasi L-S1 Seksyen 15.

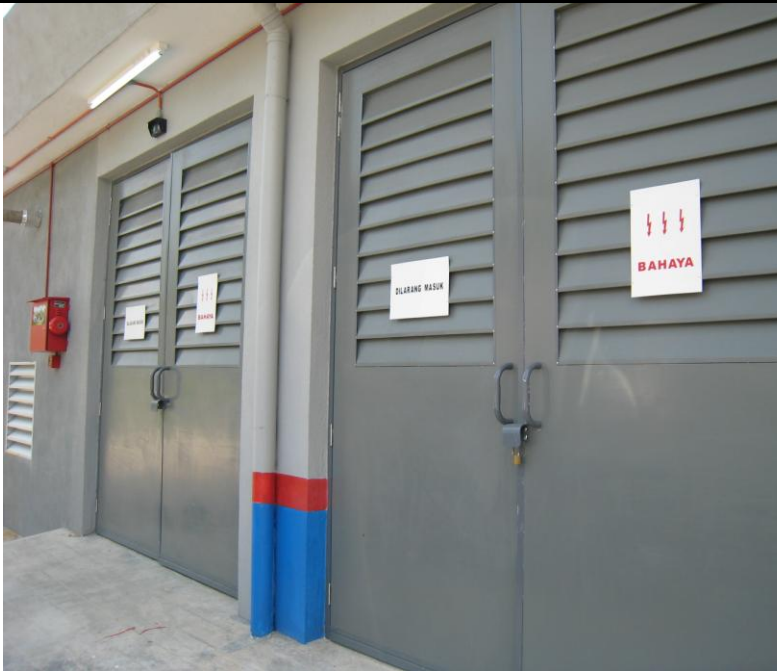
E/  
33

Fasiliti : Kawasan Tahanan  
 Nilai Projek : RM10.6 Juta  
 Pelaksanaan: Reka & Bina

Ulasan:  
 Papan tanda 'BAHAYA' dan 'DILARANG MASUK' dipamerkan di pintu pencawang dan Bilik MSB. Mematuhi PPE Peraturan 38 dan Spesifikasi L-S1 Seksyen 15.

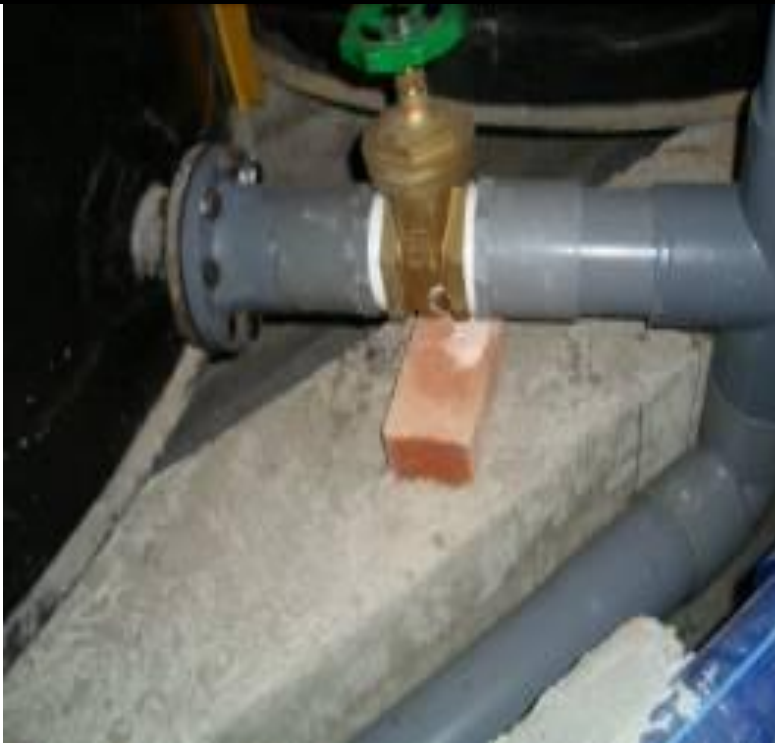
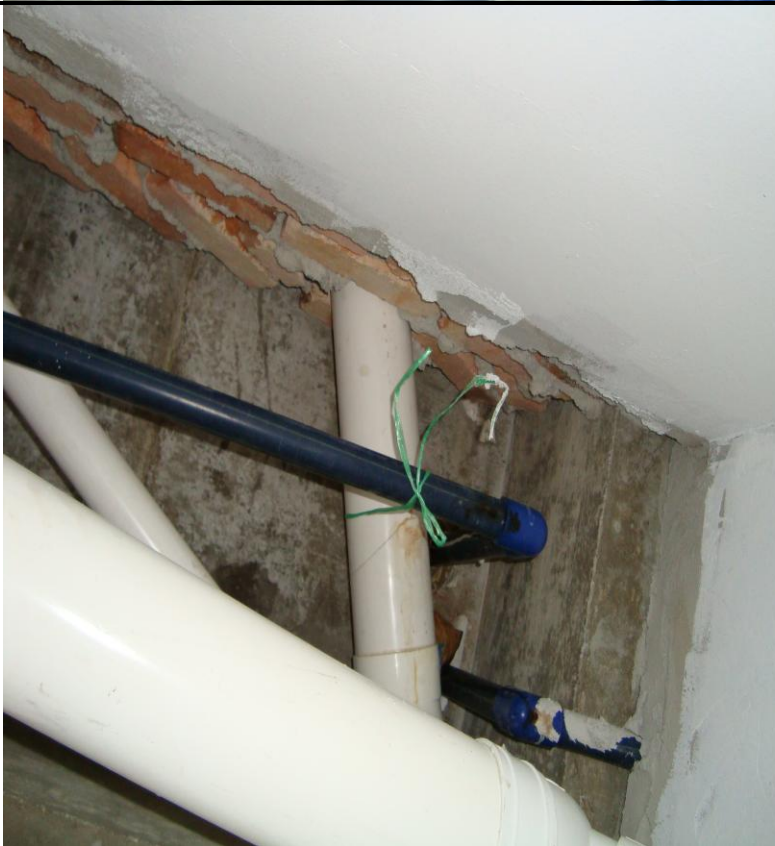
M/  
1a

Fasiliti : Bangunan  
Kuarters  
Nilai Projek : RM10.6 Juta  
Pelaksanaan : Konvensional  
Isu : Pembinaan  
Aspek : Kebolehsenggaraan

Sistem bekalan air tidak menggunakan penyokong paip. Tidak mengikut amalan kejuruteraan yang baik serta tidak mematuhi peraturan MS1418:1998 Part 4.

-sama-

Standard untuk pemasangan *bracket* perlu dinyatakan dengan jelas dalam spesifikasi JKR.

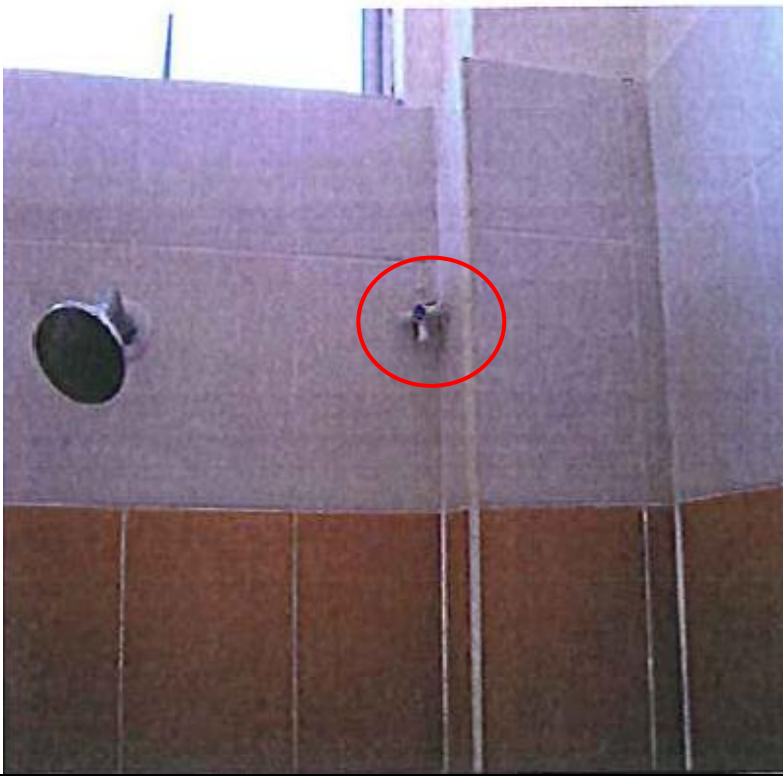
M/  
2

Fasiliti : Bangunan Masjid  
Nilai Projek : RM2.8 Juta  
Pelaksanaan : Konvensional  
Isu : Pembinaan  
Aspek : Kebolehsenggaraan

Lokasi *stop valve* bekalan air berada pada sudut dinding yang menyusahkan kerja senggaraan.

*Stop valve* hendaklah dipasang supaya ada ruang untuk memudahkan kerja penyenggaraan.

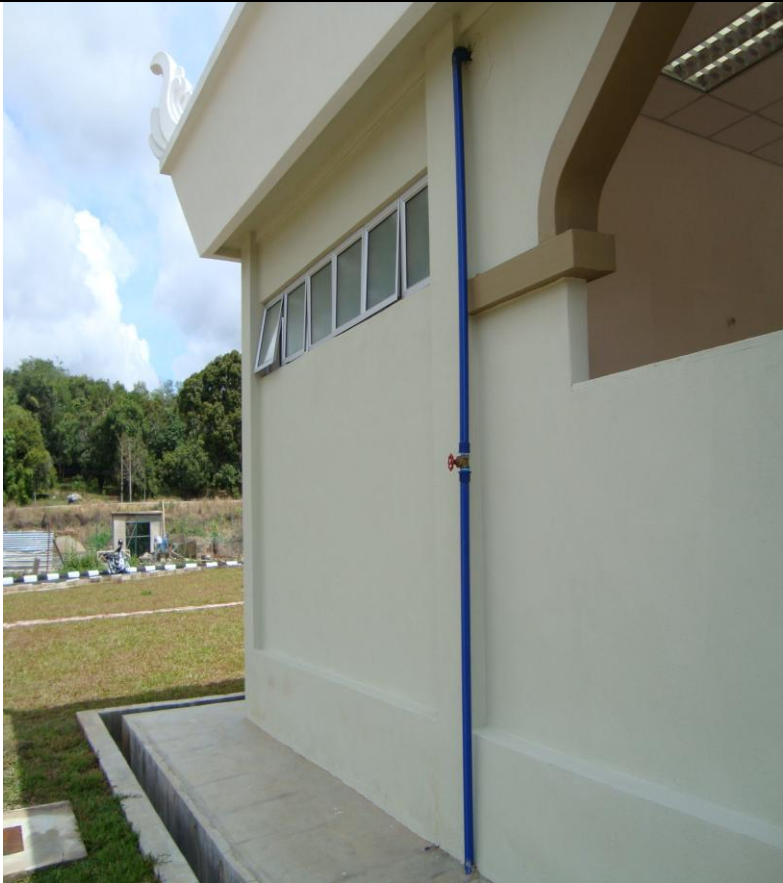
M/  
3

Fasiliti : Bangunan Masjid  
Nilai Projek : RM2.8 Juta  
Pelaksanaan : Konvensional  
Isu : Pembinaan  
Aspek : Kefungsian

Tiada *bracket* pada pemasangan paip air. Pemasangan paip bekalan air tidak mematuhi peraturan MS 1419:Part 4:1998.

*Standard* untuk pemasangan *bracket* perlu dinyatakan dengan jelas dalam spesifikasi JKR.

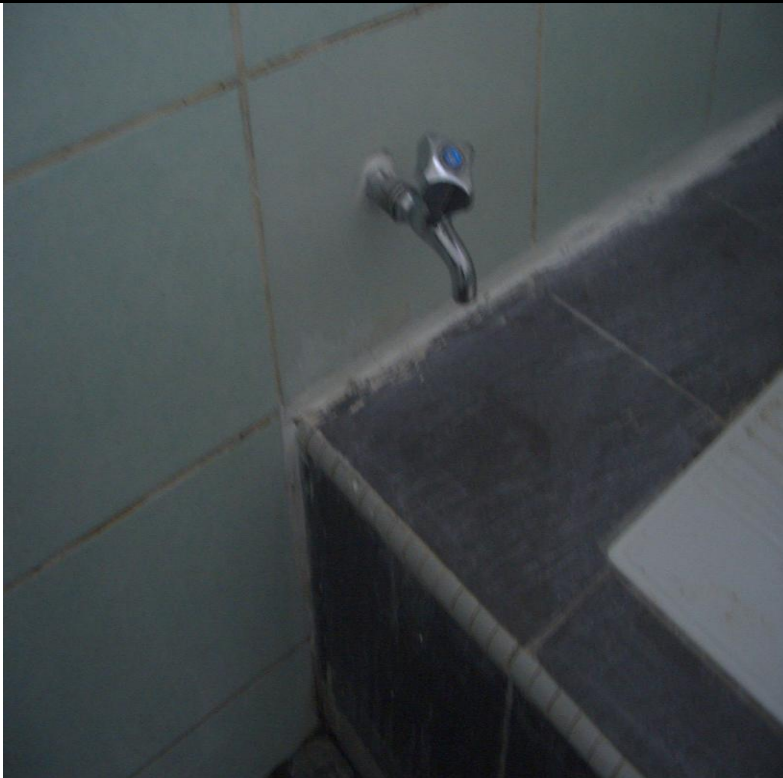
M/  
4

Fasiliti : Bangunan  
Gunasama  
Nilai Projek : RM18.3 Juta  
Pelaksanaan : Konvensional  
Isu : Rekabentuk  
Aspek : Kefungsian

Kedudukan aras pili air terlalu rapat ke lantai. Tidak praktikal untuk digunakan.

Tiada koordinasi antara kerja pemasangan paip dan kerja pemasangan mangkuk tandas.

Perincian kerja pemasangan termasuk kedudukan pili air perlu disediakan dalam *shop drawing*.

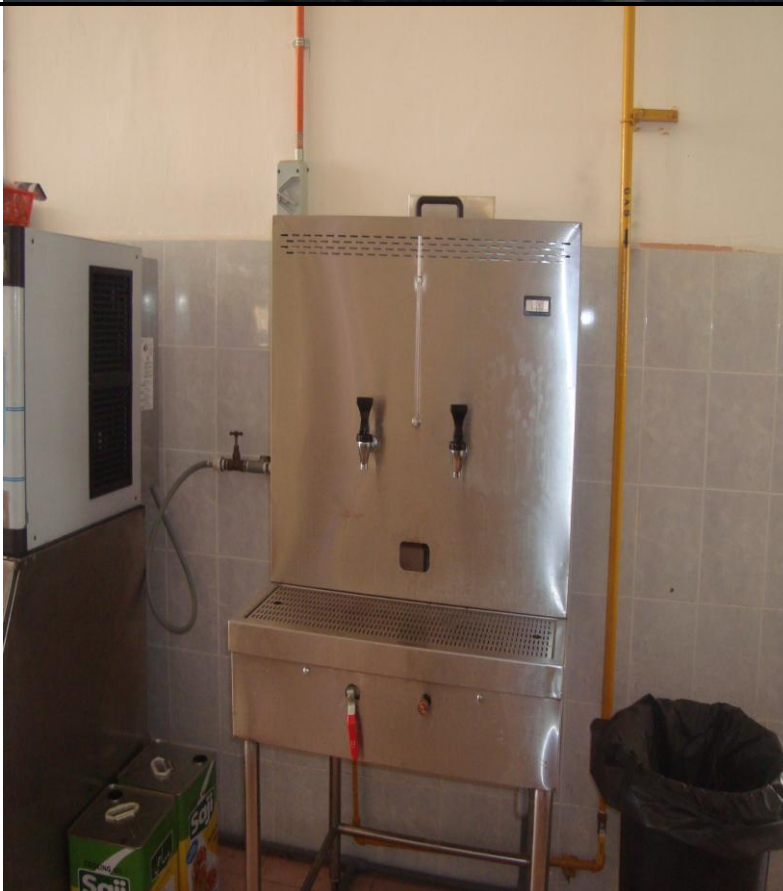
M/  
5

Fasiliti : Bangunan  
Sekolah  
Nilai Projek : RM8.2 Juta  
Pelaksanaan : Konvensional  
Isu : Pembinaan  
Aspek : Keselamatan

Tiada label dan amaran air panas pada *dispenser* air di dapur dewan makan.

Memasang label "Awas Air Panas".

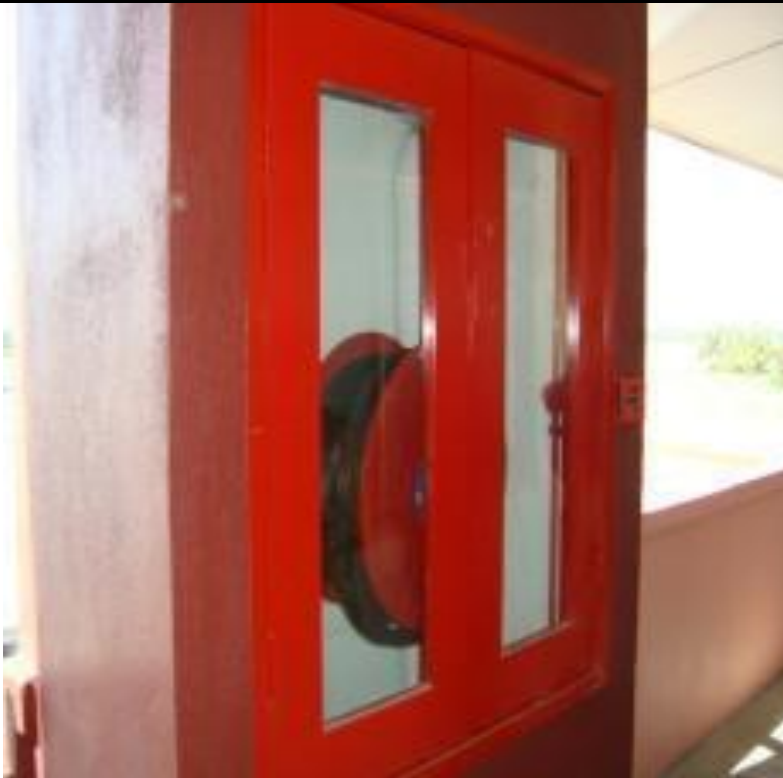
M/  
6

Fasiliti : Bangunan Sekolah  
Nilai Projek : RM3.3 Juta  
Pelaksanaan : Konvensional  
Isu : Pembinaan  
Aspek : Kebolehsenggaraan

Pintu Ruang Gelung Hos tidak dipasang dengan pemegang dan *door lock*. Tidak mematuhi garis panduan untuk Arkitektual dan struktur bagi pemasangan mekanikal (Bil 2.3 : 2.3.3).

Memasang pemegang dan *door lock* pada pintu.

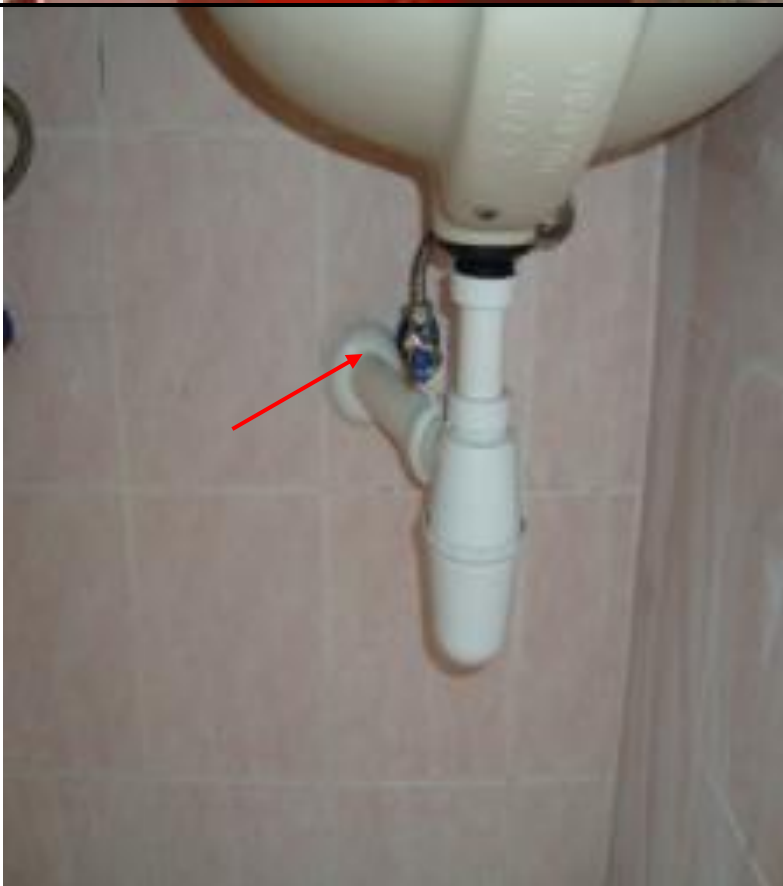
M/  
7

Fasiliti : Bangunan Sekolah  
Nilai Projek : RM3.3 Juta  
Pelaksanaan : Konvensional  
Isu : Pembinaan  
Aspek : Kebolehsenggaraan

*Stop Valve* dipasang di lokasi yang tidak sesuai (terhalang oleh sesalur paip buangan).

Memastikan pemasangan *Stop Valve* pada lokasi yang mudah diakses dan disenggara.

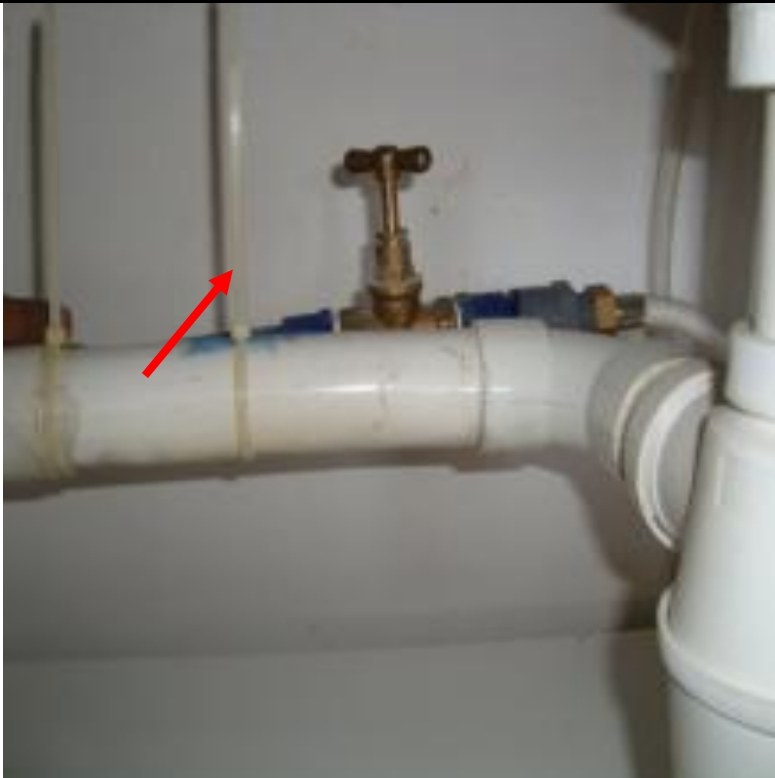
M/  
8

Fasiliti : Bangunan Sekolah  
Nilai Projek : RM3.3 Juta  
Pelaksanaan : Konvensional  
Isu : Pembinaan  
Aspek : Kebolehsenggaraan

Pemasangan paip bekalan air tidak sempurna dengan menggunakan *Cabel Tight*. Paip bekalan air tidak dipasang dengan pendakap (*Bracket*). Ianya tidak mematuhi peraturan MS 1419:Part 4:1998

Standard untuk pemasangan *bracket* perlu dinyatakan dengan jelas dalam spesifikasi JKR.

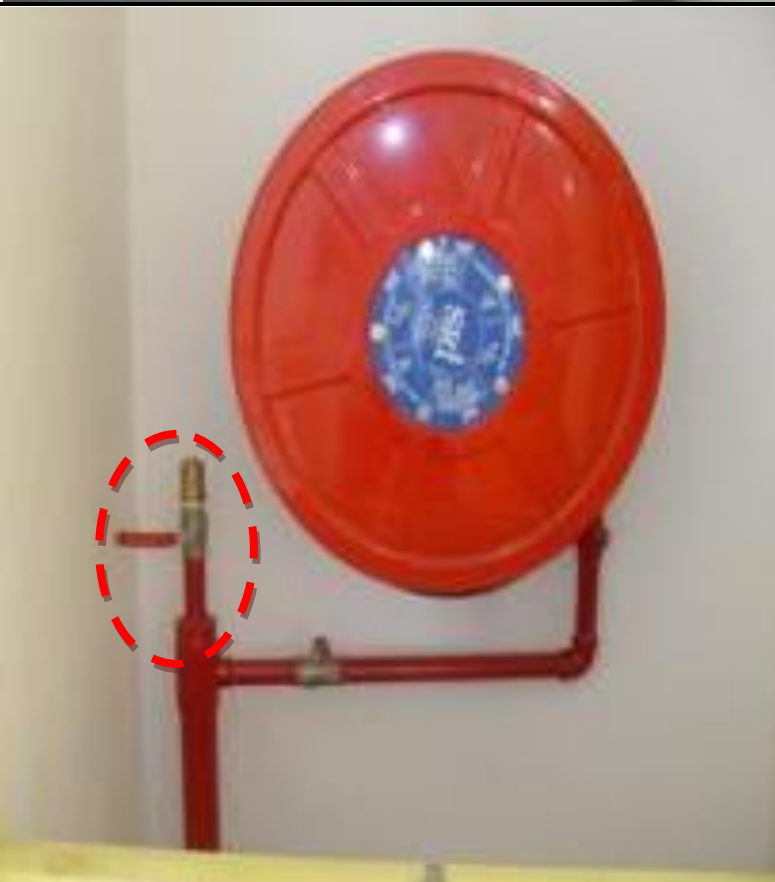
M/  
9

Fasiliti : Bangunan Sekolah  
Nilai Projek : RM3.3 Juta  
Pelaksanaan : Konvensional  
Isu : Pembinaan  
Aspek : Kefungsian

*Air release valve* berada lebih rendah dari *hose reel*. Mengakibatkan sistem pancur tidak berfungsi dengan betul.

*Air release valve* ditinggikan dari aras *hose reel*. Rujuk UBBL MS 1447.

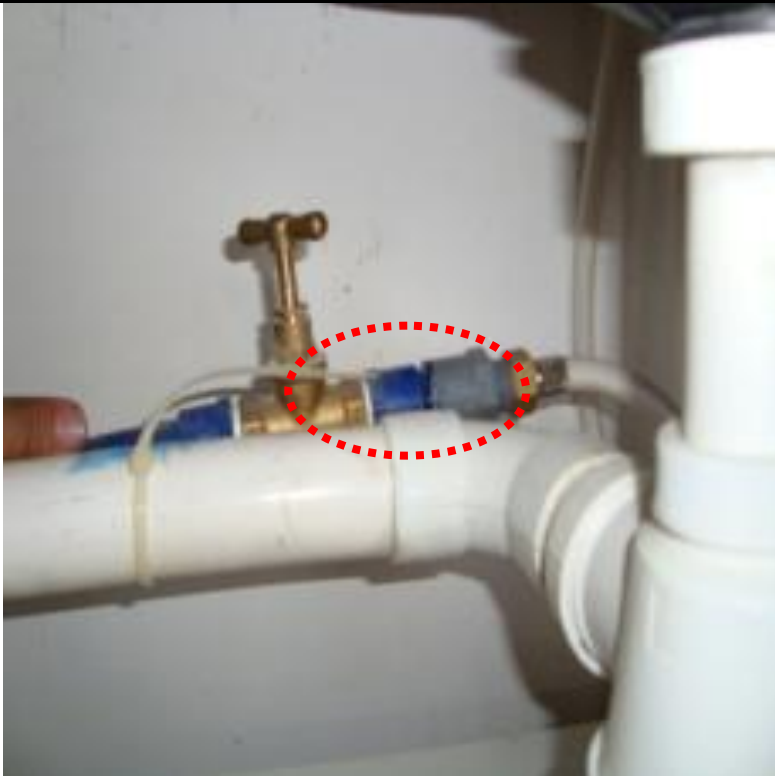
M/  
10

Fasiliti : Bangunan Sekolah  
Nilai Projek : RM3.3 Juta  
Pelaksanaan : Konvensional  
Isu : Pembinaan  
Aspek : Kebolehsenggaraan

Bahan sesambung paip yang dipasang adalah daripada dua (2) jenis bahan yang berlainan kualiti (*ABS fitting* dan *PVC fitting*). Sesambung akan mudah pecah / rosak dan tidak mematuhi spesifikasi JKR.

Bahan sesambung paip yang dipasang hendaklah dari jenis yang sama.

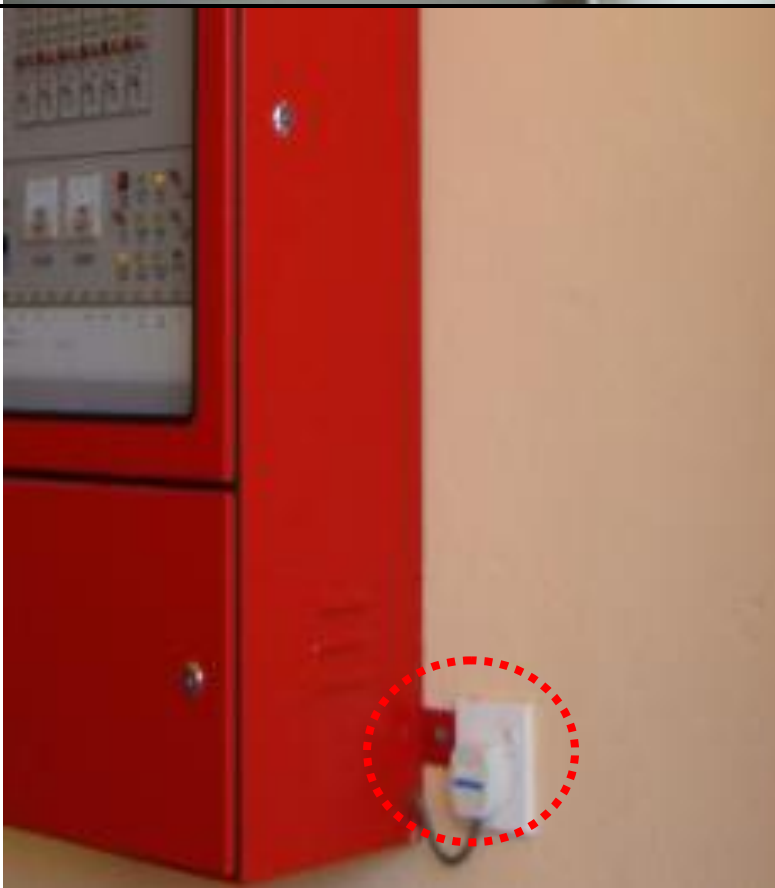
M/  
11

Fasiliti : Bangunan Sekolah  
Nilai Projek : RM3.3 Juta  
Pelaksanaan : Konvensional  
Isu : Pembinaan  
Aspek : Kebolehsenggaraan

Pemasangan bekalan elektrik ke *Fire Alarm Panel* dipasang dengan suis tutup dan buka. Bekalan elektrik yang disambungkan hendaklah secara terus (tanpa suis tutup dan buka). Kaedah sebegini adalah tidak mematuhi peraturan UBBL (Bahagian VIII:237(2)).

Rujuk UBBL (Bhg. VIII:237(2)) keperluan pemasangan bekalan elektrik ke *Fire Alarm Panel*.

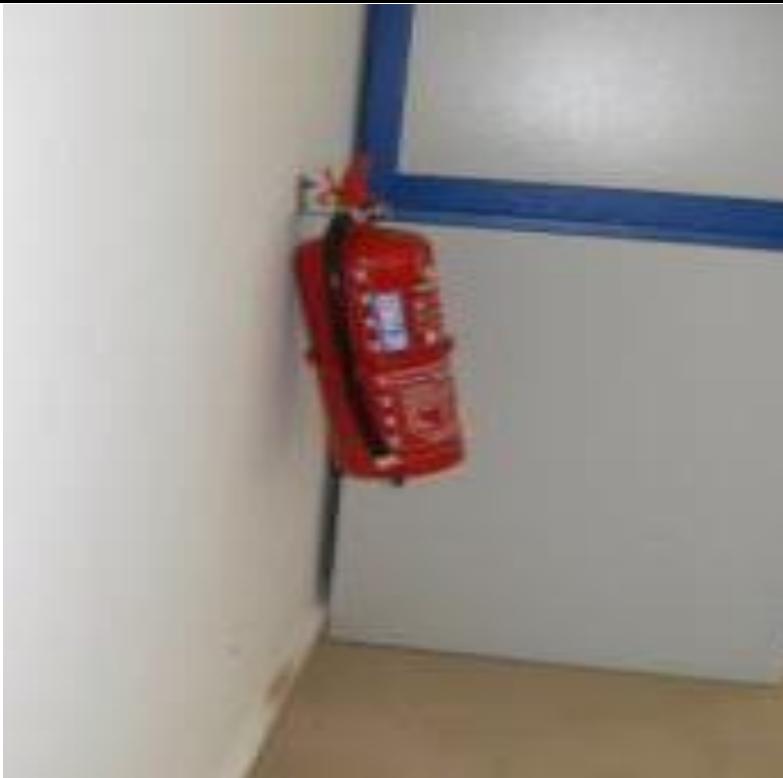
M/  
12

Fasiliti : Bangunan Sekolah  
Nilai Projek : RM3.3 Juta  
Pelaksanaan : Konvensional  
Isu : Pembinaan  
Aspek : Kebolehsenggaraan

Penggunaan *hanger* Pemadam Api yang tidak sesuai.

Menyediakan *hanger* Pemadam Api yang sesuai dengan jenis Pemadam Api.

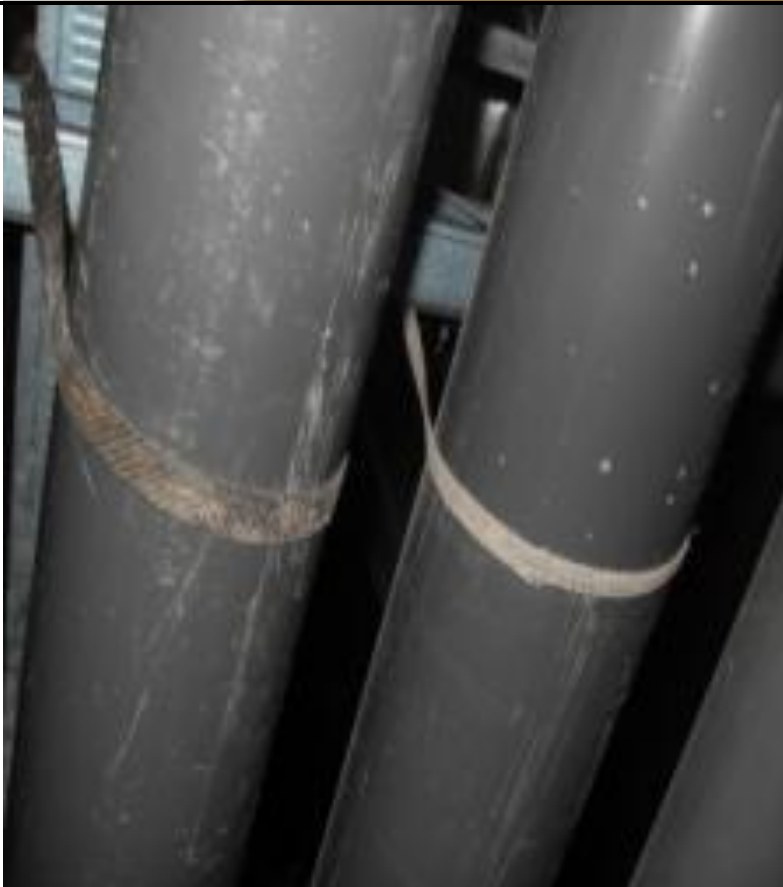
M/  
13

Fasiliti : Bangunan Sekolah  
Nilai Projek : RM3.9 Juta  
Pelaksanaan : Konvensional  
Isu : Pembinaan  
Aspek : Kebolehsenggaraan

Paip bekalan air tidak dipasang dengan pendakap (*Bracket*). Ianya tidak mematuhi peraturan MS 1419:Part 4:1998

Pemasangan yang tidak mengikut *standard* kejuruteraan terbaik oleh kontraktor. *Standard* untuk pemasangan *bracket* perlu dinyatakan dengan jelas dalam spesifikasi JKR.

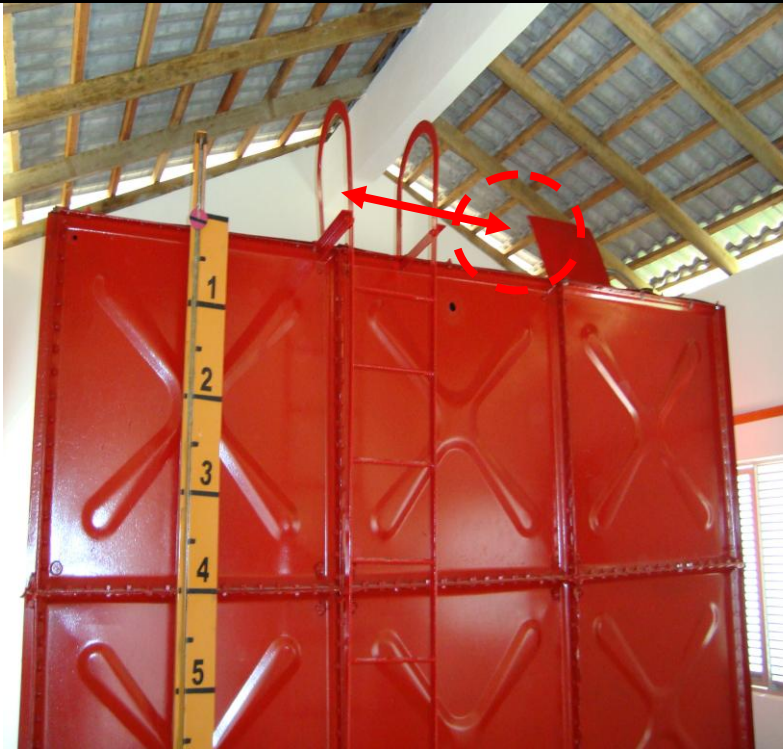
M/  
14

Fasiliti : Bangunan Sekolah  
Nilai Projek : RM5 Juta  
Pelaksanaan : Konvensional  
Isu : Senggaraan  
Aspek : Kebolehsenggaraan

Menyukarkan operator memasuki tangki semasa kerja-kerja penyelenggaraan atau pembaikan.

Ubah kedudukan tangga berhampiran dengan lubang access tangki.

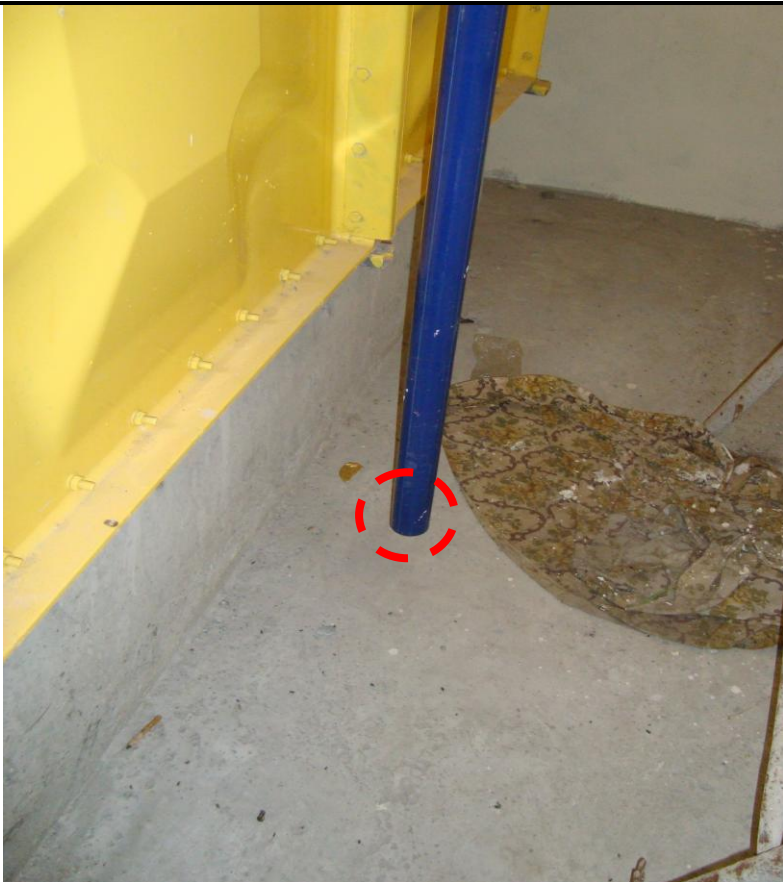
M/  
15

Fasiliti : Bangunan Sekolah  
Nilai Projek : RM1.2 Juta  
Pelaksanaan: Konvensional  
Isu : Pembinaan  
Aspek : Kebolehsenggaraan

Paip limpahan tangki tidak di sambung pada saluran air keluar yang sempurna. *Floor trap* tidak disediakan.

Sediakan satu laluan keluar air yang baik bagi mengelakkan air bertakung atas lantai

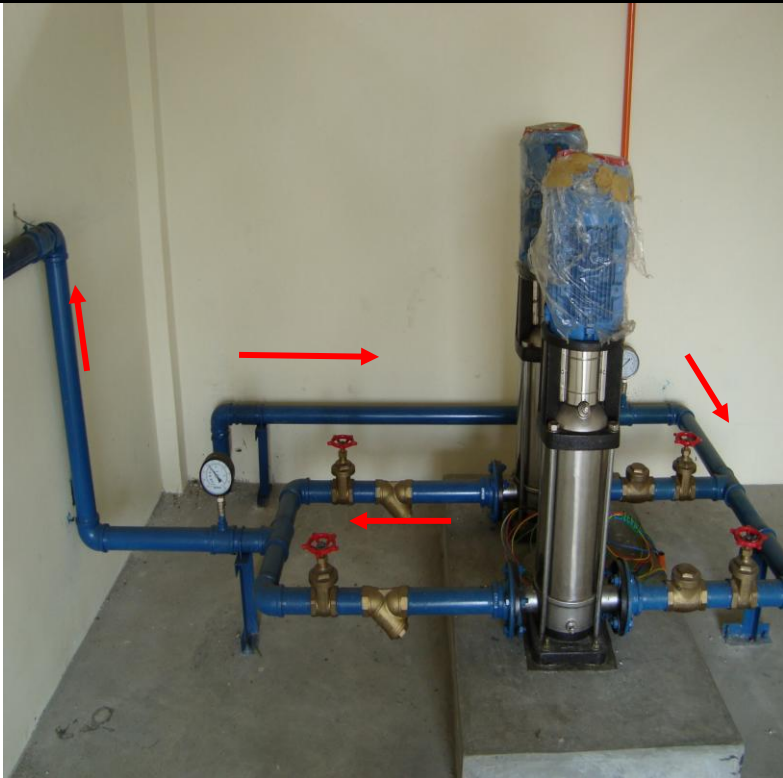
M/  
16

Fasiliti : Bangunan Sekolah  
Nilai Projek : RM1.2 Juta  
Pelaksanaan: Konvensional  
Isu : Pembinaan  
Aspek : Kebolehsenggaraan

Tiada arah aliran air ditandakan pada paip.

Tandakan arah aliran air pada paip.

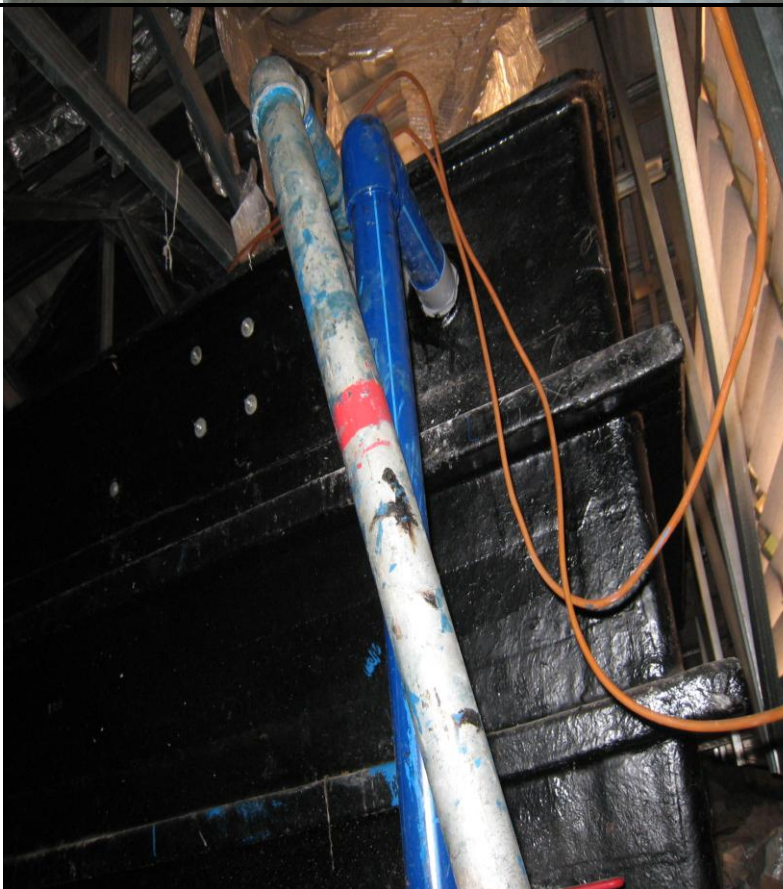
M/  
17

Fasiliti : Bangunan Sekolah  
Nilai Projek : RM7.9 Juta  
Pelaksanaan: Konvensional  
Isu : Pembinaan  
Aspek : Kebolehsenggaraan

Pemasangan paip air masuk tidak kemas. Tidak mengikut kaedah bekalan air JKR (Kaedah 223).

Paip air masuk di pasang tegak atau selari dengan paip limpahan.

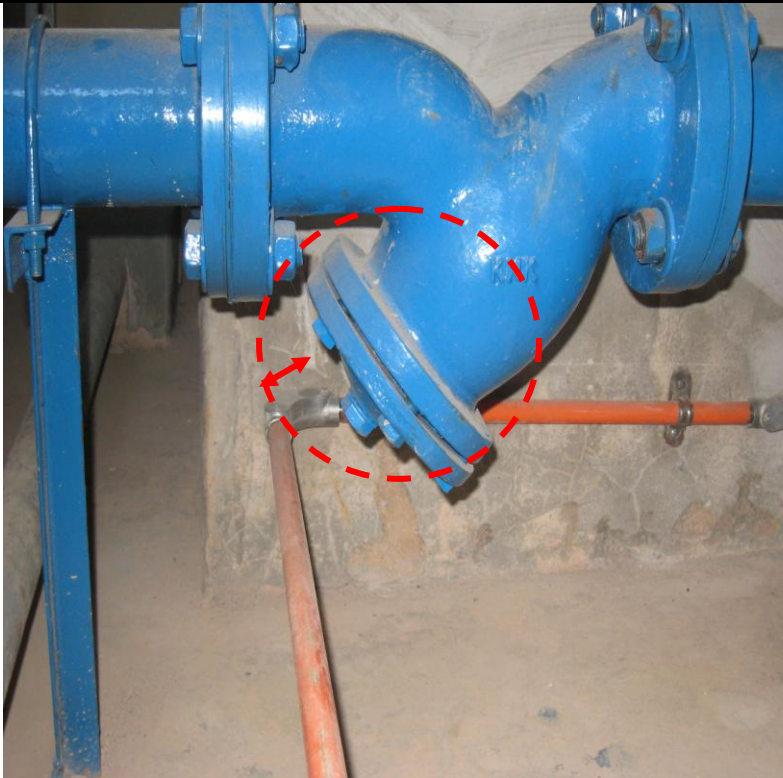
M/  
18

Fasiliti : Bangunan Sekolah  
Nilai Projek : RM7.9 Juta  
Pelaksanaan : Konvensional  
Isu : Pembinaan  
Aspek : Kebolehsenggaraan

Kedudukan *strainer* terlalu rapat dengan konduit. Kedudukan *strainer* yang terlalu rapat akan menyukarkan kerja kerja peyelenggaraan, seperti menukar penapis.

Laluan konduit boleh diubah ke belakang *strainer* agar tidak mengganggu kerja penyenggaraan.

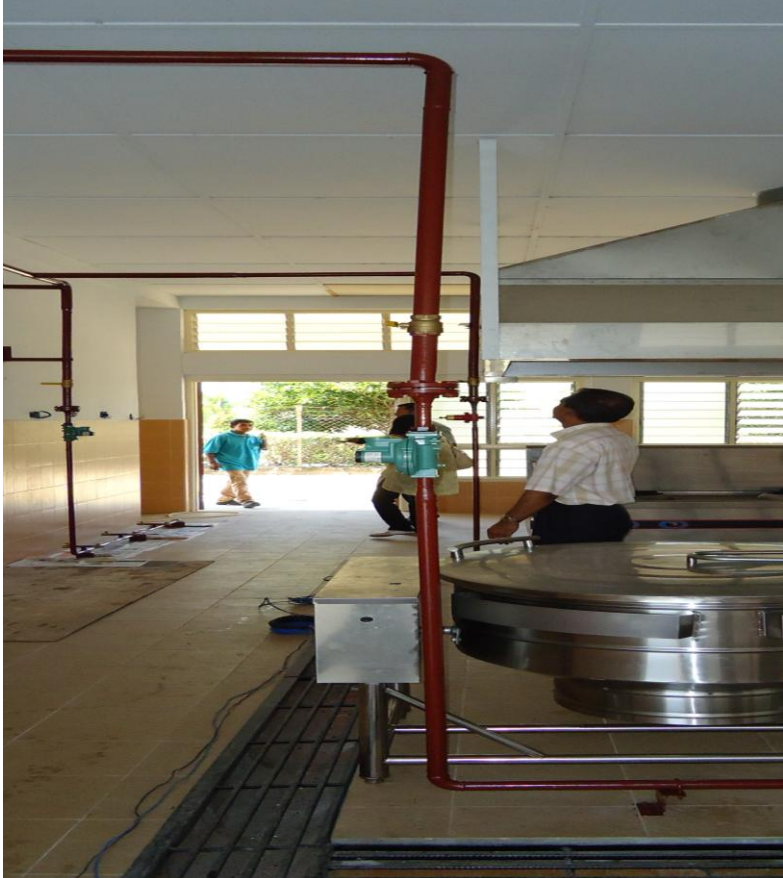
M/  
19

Fasiliti : Bangunan Sekolah  
Nilai Projek : RM7.6 Juta  
Pelaksanaan : Konvensional  
Isu : Pembinaan  
Aspek : Kebolehsenggaraan

Penyokong paip bagi sistem LPG tidak mencukupi. Kod warna yang tidak mematuhi piawai. Paip gas dari bilik gas perlu dipasang dalam siling.

Piawaian untuk pemasangan penyokong perlu dinyatakan dengan jelas dalam spesifikasi JKR.

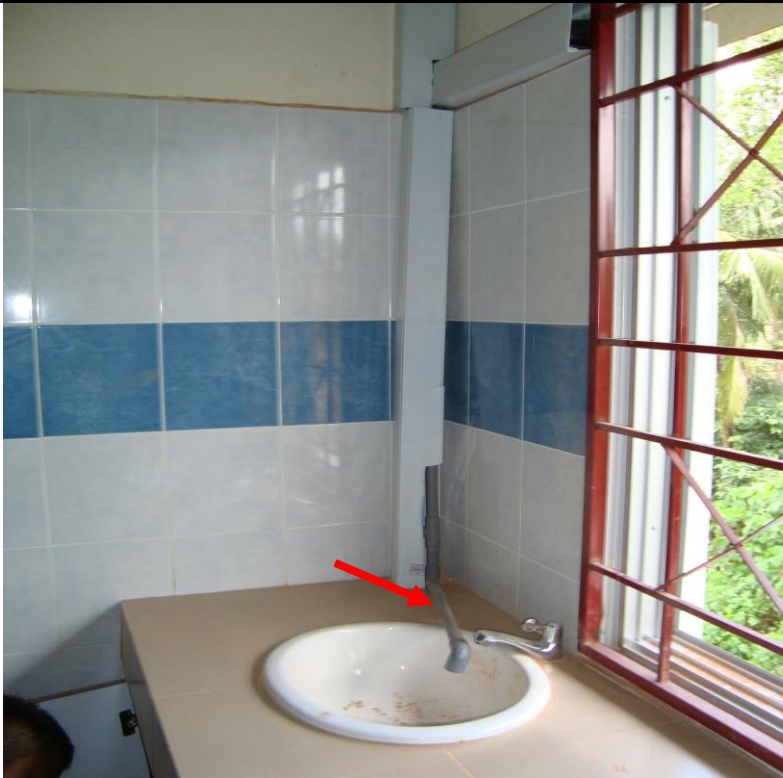
M/  
20

Fasiliti : Bangunan Sekolah  
Nilai Projek : RM5 Juta  
Pelaksanaan : Konvensional  
Isu : Pembinaan  
Aspek : Kefungsian

Salur buangan air sistem penghawa dingin disalurkan ke sinki. Menjejaskan faktor estetik bilik tersebut dan akan mengganggu penggunaan sinki.

Memastikan salur buangan air sistem penghawa dingin disalurkan dengan sempurna ke longkang.

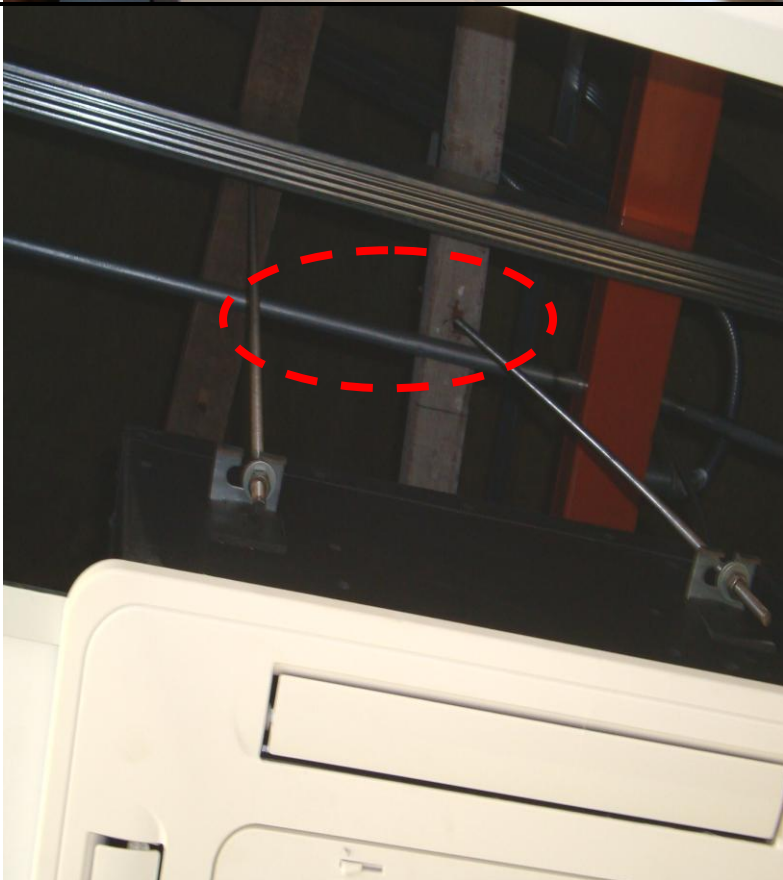
M/  
21

Fasiliti : Bangunan Sekolah  
Nilai Projek : RM5 Juta  
Pelaksanaan : Konvensional  
Isu : Pembinaan  
Aspek : Kefungsian

*Indoor unit (cassette type)* tidak disokong mengikut amalan kejuruteraan yang baik.

Penyokong C atau L *channel* hendaklah digunakan.

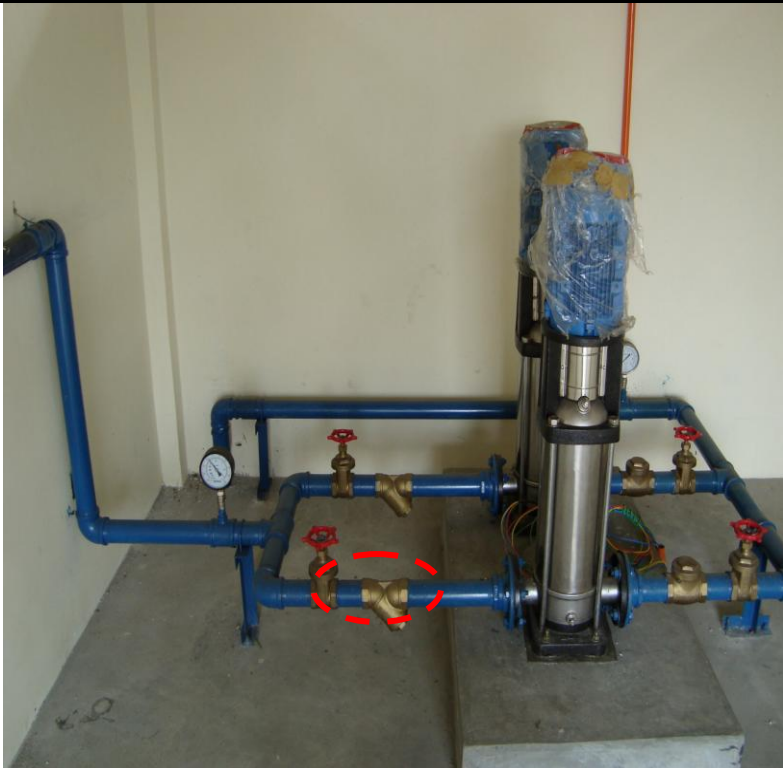
M/  
22

Fasiliti : Bangunan Sekolah  
Nilai Projek : RM1.2 Juta  
Pelaksanaan : Konvensional  
Isu : Pembinaan  
Aspek : Kefungsian

Paip daripada pam ke paip bekalan tidak dipasang penyerap gegaran (*Rubber Coupling*). Sambungan paip dan pemasangan pam akan mudah longgar di sebabkan gegaran semasa pam beroperasi.

Pasangkan Penyerap gegaran (*Rubber Coupling*)

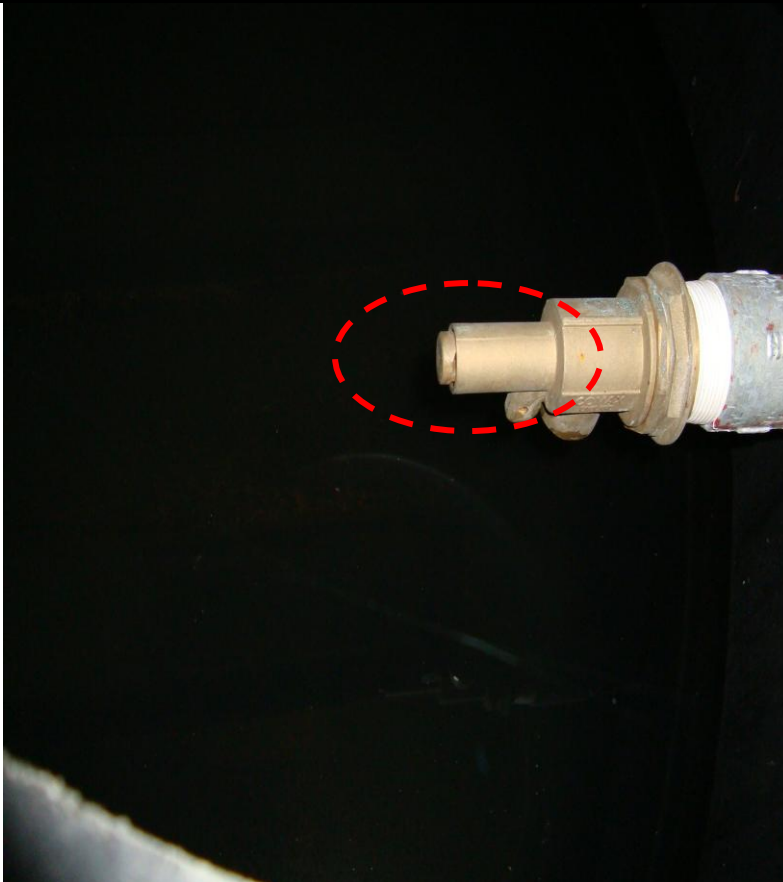
M/  
23

Fasiliti : Bangunan Sekolah  
Nilai Projek : RM7.9 Juta  
Pelaksanaan : Konvensional  
Isu : Pembinaan  
Aspek : Kefungsian

*Ball valve* tidak dipasang dalam tangki air. Ini akan menyebabkan air sentiasa memasuki tangki dan akan mengalir keluar melalui paip limpah.

Memasang *ball valve*

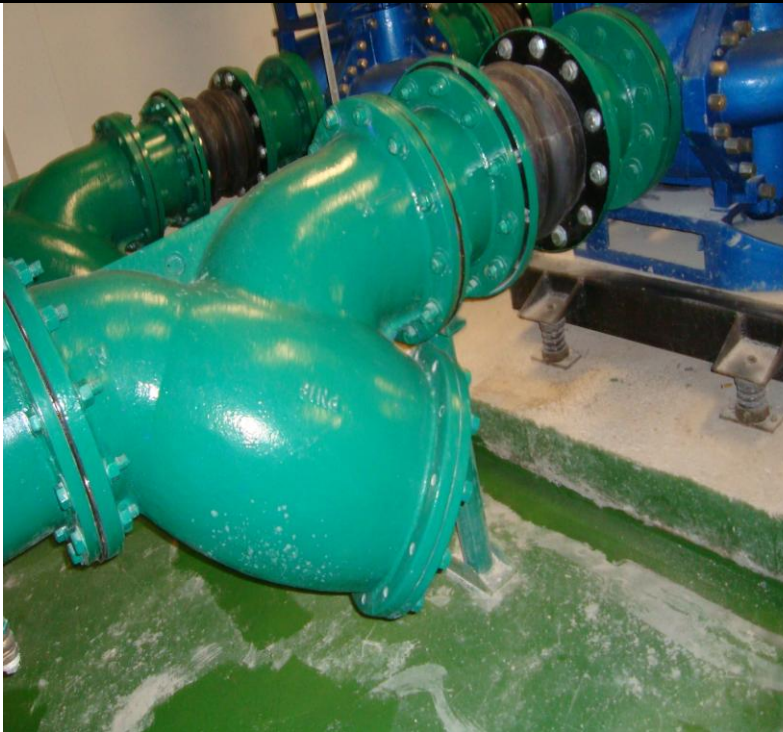
M/  
24

Fasiliti : Kompleks KDN  
 Nilai Projek : RM320 Juta  
 Pelaksanaan : Reka & Bina  
 Isu : Pembinaan  
 Aspek : Kebolehsenggaraan

*Strainer* tidak berada pada satah tegak. Pemasangan tidak mengikut amalan kejuruteraan yang baik.

Penyeliaan pemasangan perlu lebih teliti.

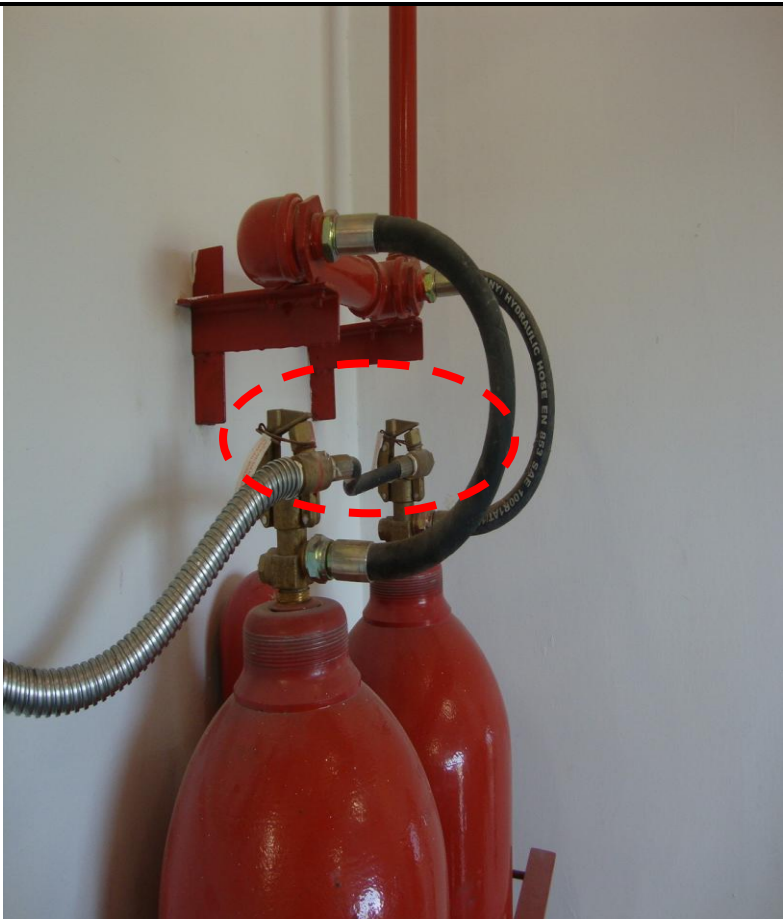
M/  
25

Fasiliti : Ibu Pejabat Polis Daerah  
 Nilai Projek : RM71.8 Juta  
 Pelaksanaan : Konvensional  
 Isu : Pembinaan  
 Aspek : Kebolehsenggaraan

Sistem pencegah kebakaran tidak disediakan dengan *Pressure Gauge*. Sukar untuk mengetahui tekanan dalam tangki.

Sediakan *Pressure Gauge* pada setiap tangki.

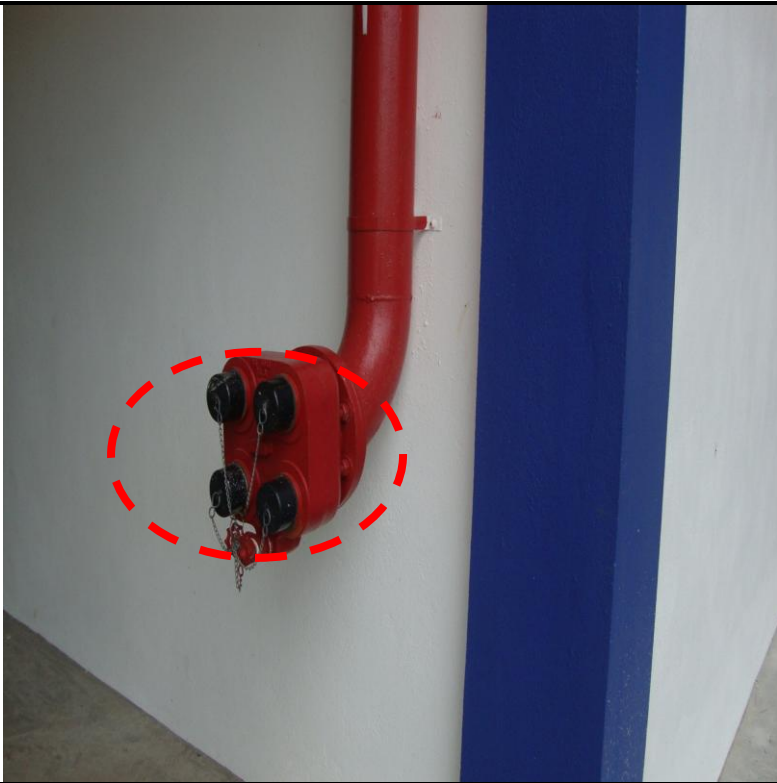
M/  
26

Fasiliti : Ibu Pejabat Polis Daerah  
 Nilai Projek : RM71.8 Juta  
 Pelaksanaan : Konvensional  
 Isu : Pembinaan  
 Aspek : Kebolehsenggaraan

Ulasan:  
 Sistem pencegah kebakaran 'Pancur kering' tidak dilabel mengikut keperluan M.S.1210:Part5.

Penambahbaikan:  
 Perlu dilabel dengan 'Pancur kering'.
