# PENGAJARAN & PEMBELAJARAN

RMK 9 UNTUK RMK 10

BAHAGIAN SENGGARA FASILITI BANGUNAN  
CAWANGAN KEJURUTERAAN SENGGARA  
IBU PEJABAT JKR MALAYSIA

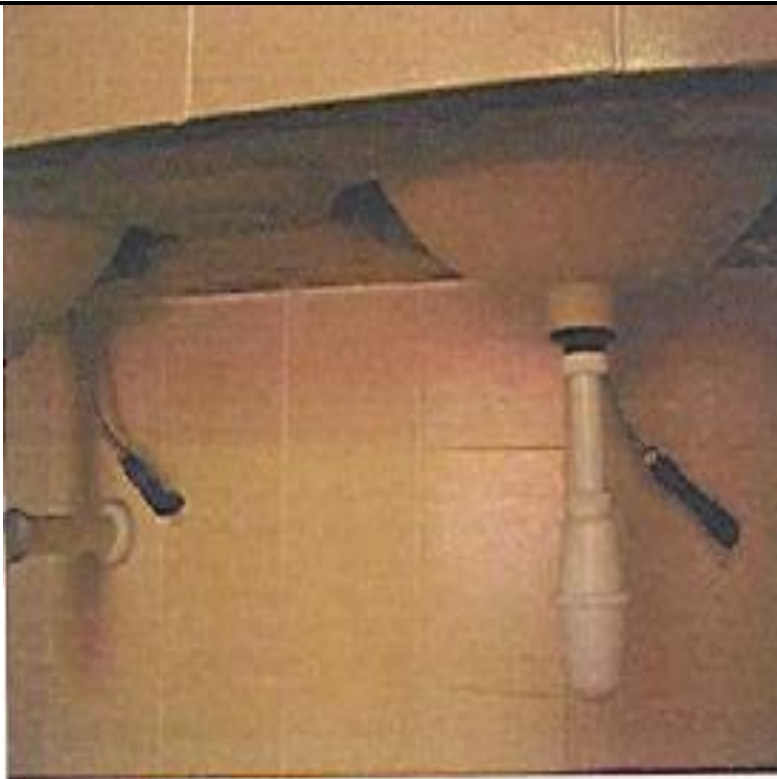
M/  
28

Fasiliti : Bangunan  
Pengkalan Unit  
Udara, Jabatan  
Bomba Dan  
Penyelamat  
Nilai Projek : RM30.5 Juta  
Pelaksanaan : Reka & Bina  
Isu : Rekabentuk  
Aspek : Kefungsian

Tiada *stop valve* pada sinki di dalam tandas. Ini menyukarkan kerja senggaraan paip sinki.

Dicadangkan pemasangan *stop valve* untuk setiap sinki dinyatakan dalam spesifikasi JKR.

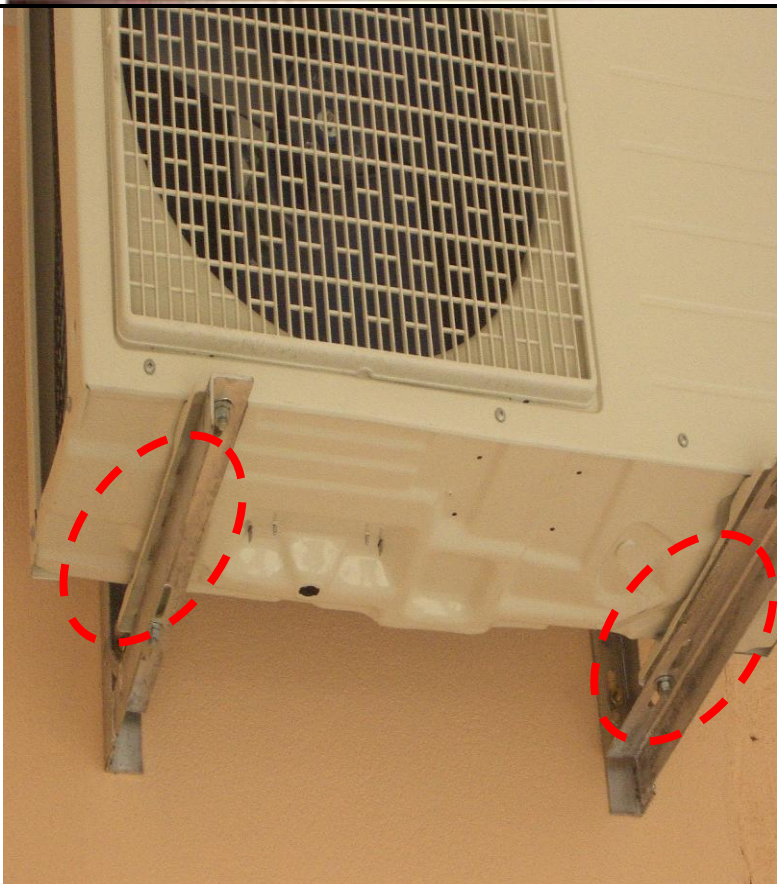
M/  
29

Fasiliti : Ibu Pejabat Polis  
Daerah  
Nilai Projek : RM13 Juta  
Pelaksanaan : Konvensional  
Isu : Pembinaan  
Aspek : Kefungsian

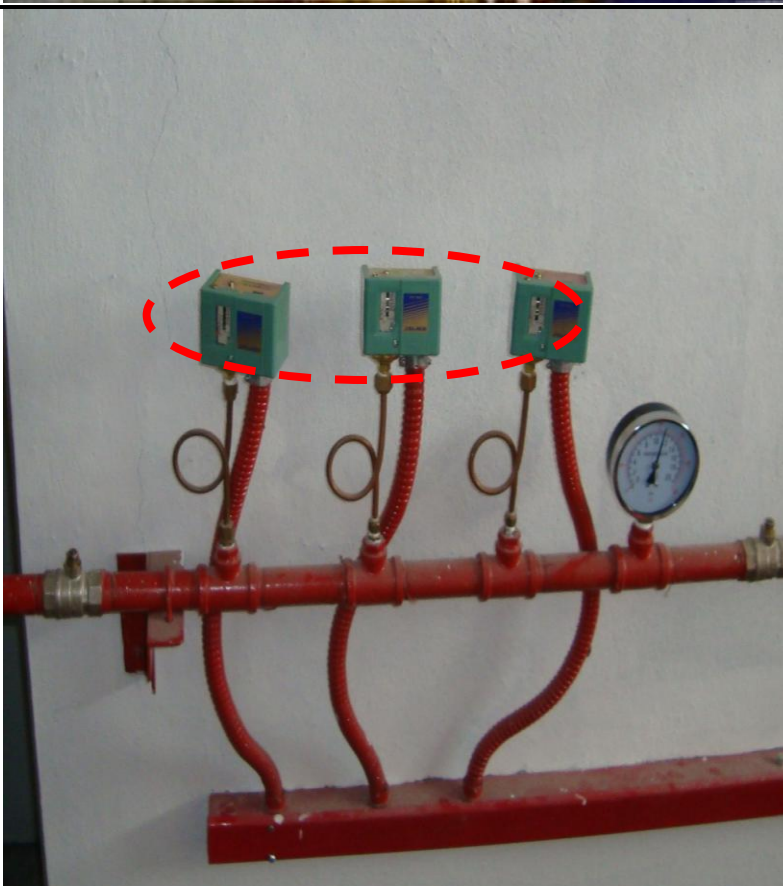
M/  
31

Fasiliti : Kuarters Hospital  
 Nilai Projek : RM38.8 Juta  
 Pelaksanaan : Reka & Bina  
 Isu : Pembinaan  
 Aspek : Kebolehsenggaraan

Label *Cut In* dan *Cut Off* tidak dipamerkan untuk tujuan penyelenggaraan.

Perlu disediakan Label *Cut In* dan *Cut Off*.

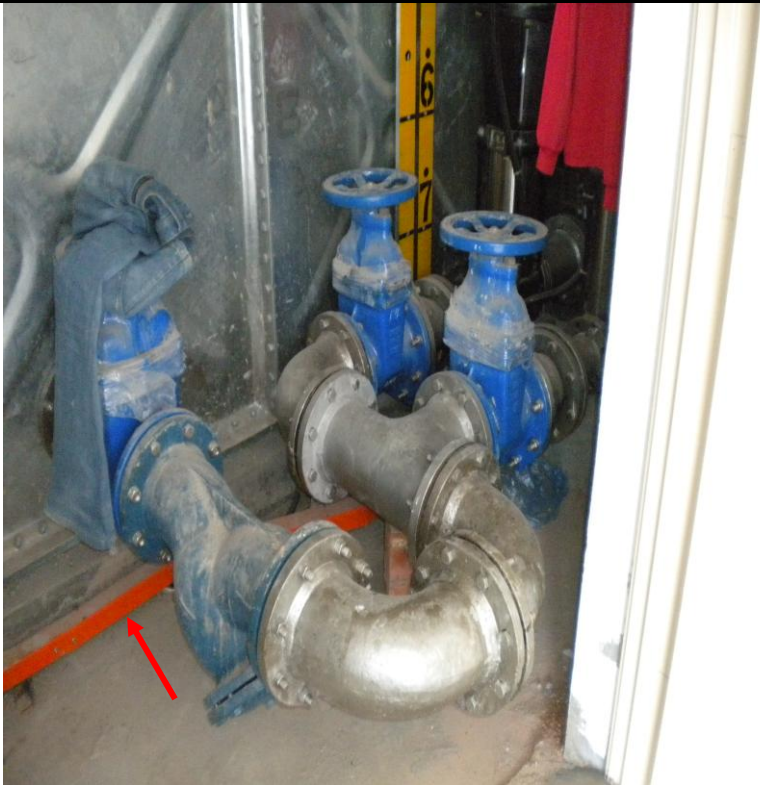
M/  
32

Fasiliti : Kwarters Hospital  
 Nilai Projek : RM38.8 Juta  
 Pelaksanaan : Reka & Bina  
 Isu : Pembinaan  
 Aspek : Keselamatan

Laluan *trunking* elektrik melalui bawah sambungan paip. Apabila berlaku kebocoran paip, boleh mendatangkan bahaya.

Ubah laluan *trunking* agar tidak melalui bawah paip air (melalui dinding atau slab siling).

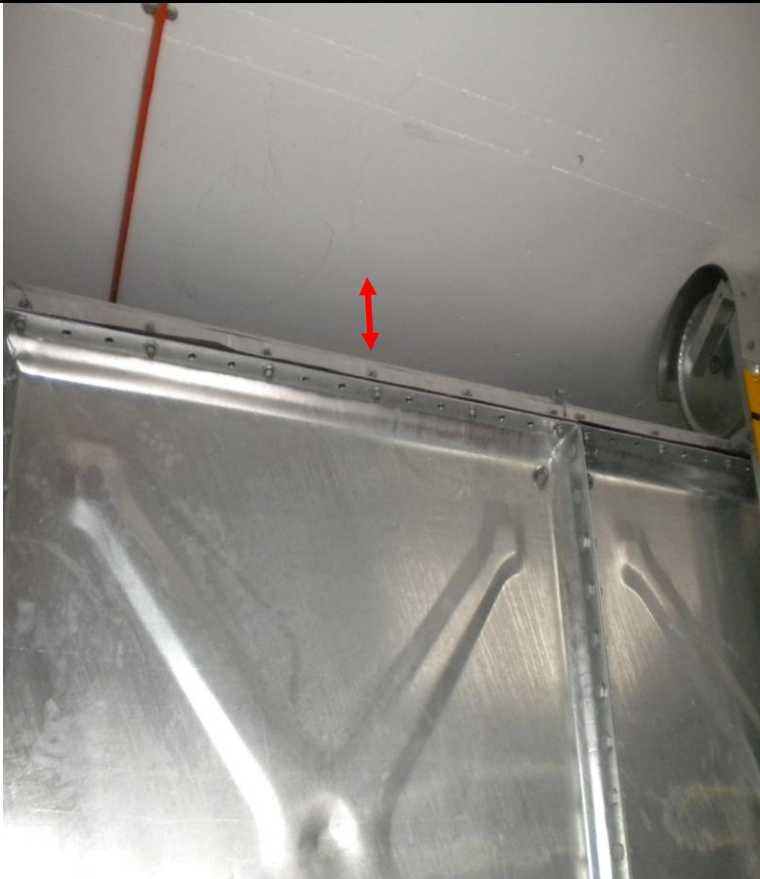
M/  
33

Fasiliti : Kwarters Hospital  
 Nilai Projek : RM38.8 Juta  
 Pelaksanaan : Reka & Bina  
 Isu : Rekabentuk  
 Aspek : Kebolehsenggaraan

Ruang antara tangki simpanan air dengan dinding dan siling sempit. Menyukarkan kerja penyelenggaraan.

Penyelarasan keperluan ruang perlu dilakukan semasa peringkat rekabentuk.

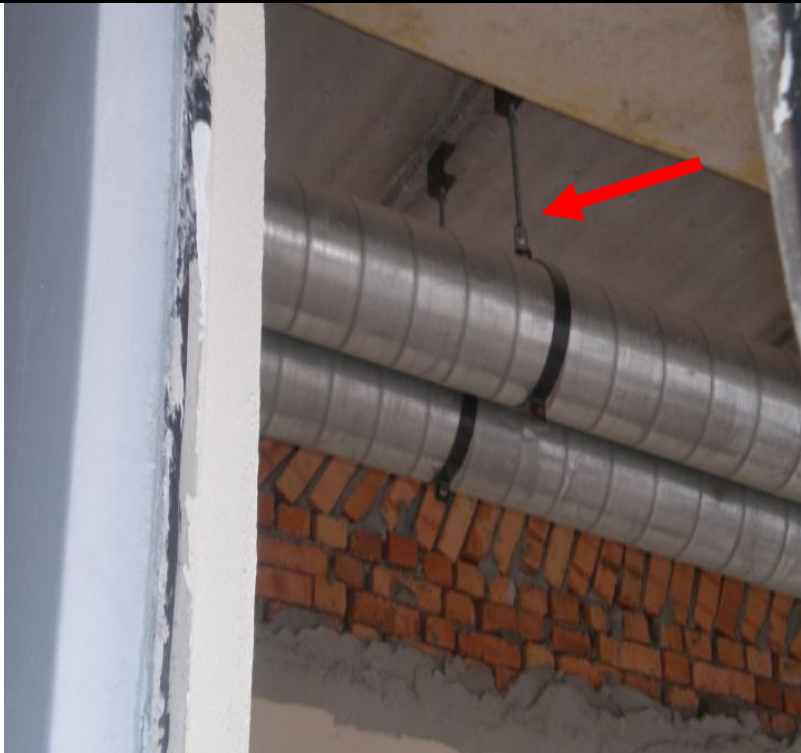
M/  
34

*Pipe chilled water disokong dan diikat pada slab lantai dengan kemas dan teratur.*

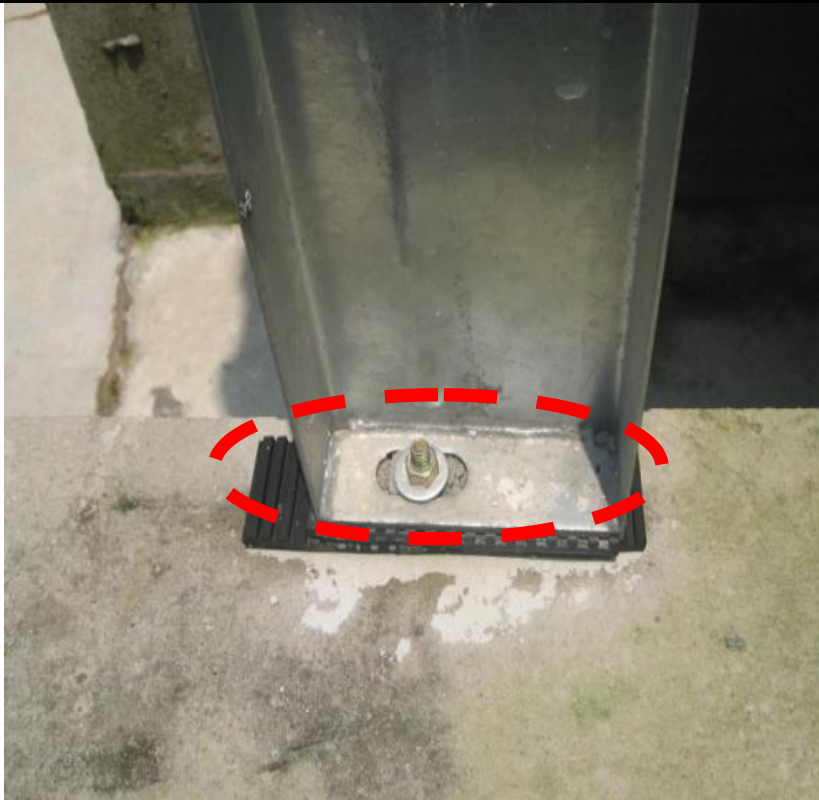
M/  
36

Tapak *Air Handling Unit (AHU)* dan peralatan mekanikal seperti *pump* dipasang dengan pelapik getah dan diikat dengan kemas menggunakan bolt dan nut.

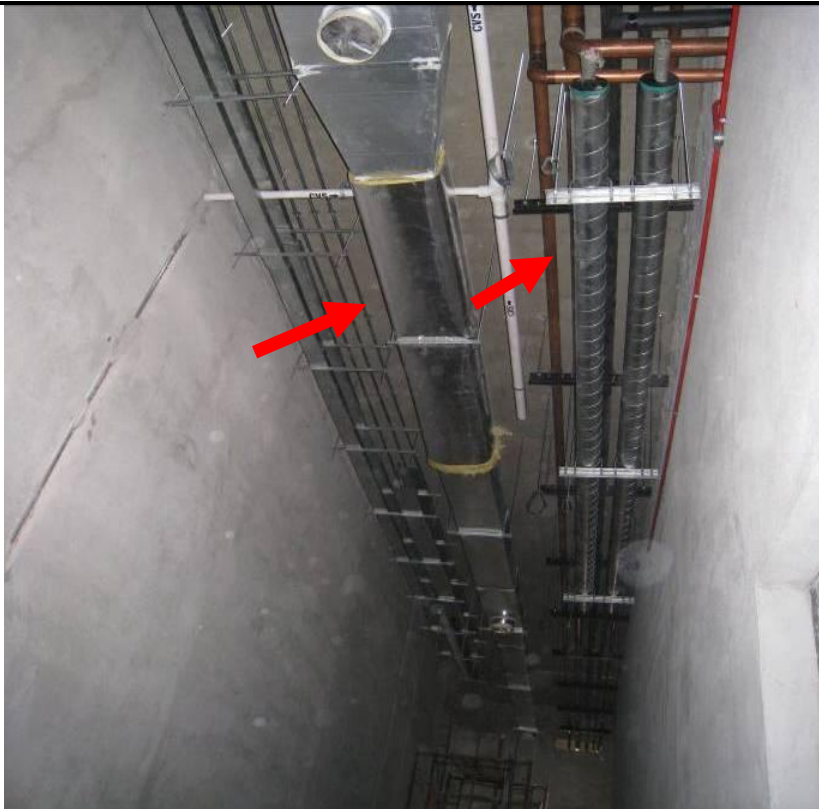
M/  
37

Koordinasi laluan *supply duct* dan *return duct* bagi sistem *chilled water* yang teratur dan tidak bertembung.

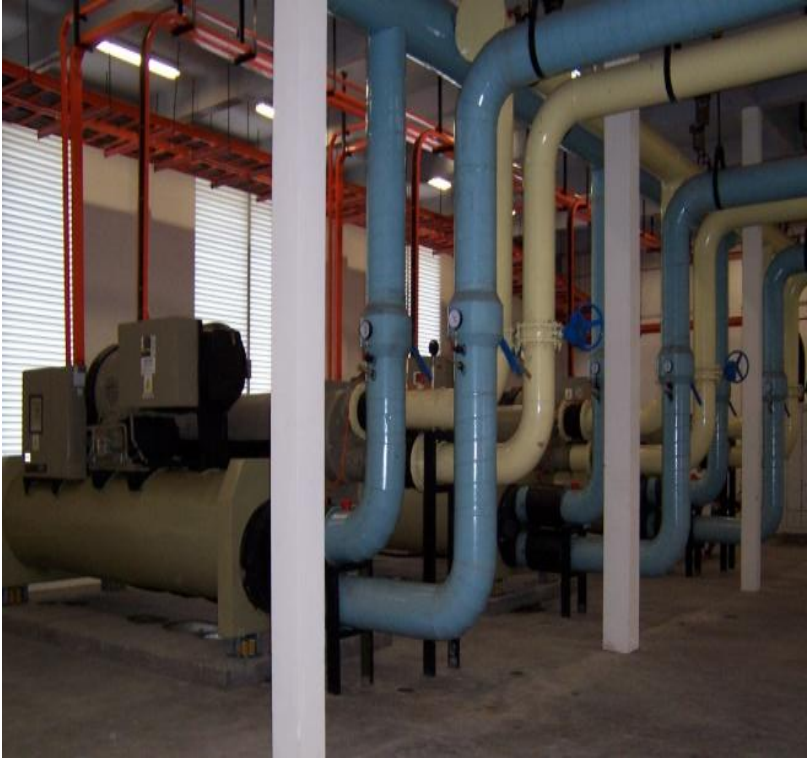
| M/<br>38 | | <p><u>Ulasan:</u></p> <p>Saiz <i>chiller plant room</i> yang bersesuaian dan tidak sempit akan memudahkan kerja – kerja senggaraan.</p> |

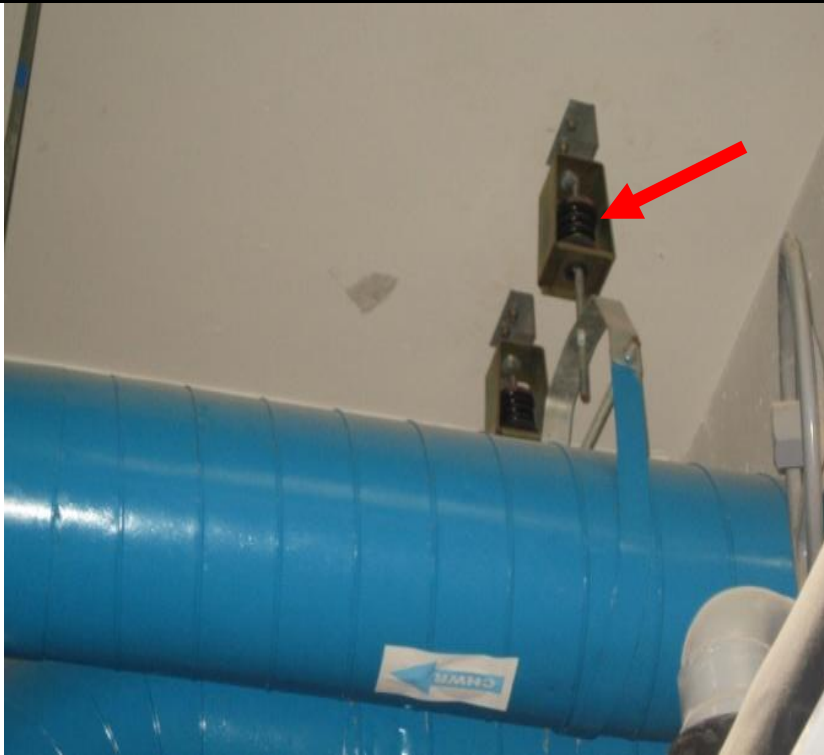
M/  
40

*Chilled water pipe* dipasang damper untuk menyerap getaran.

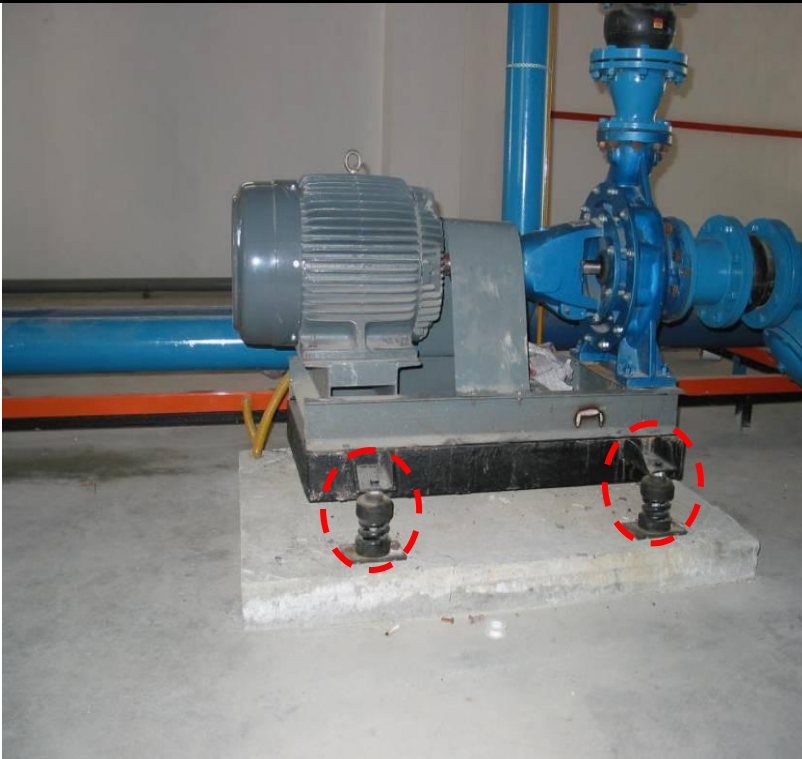
M/  
42

*Base support* pada *pump* dipasang peredam pada untuk mengawal masalah bunyi dan mengelakkan berlakunya getaran yang berlebihan di kawasan tersebut.

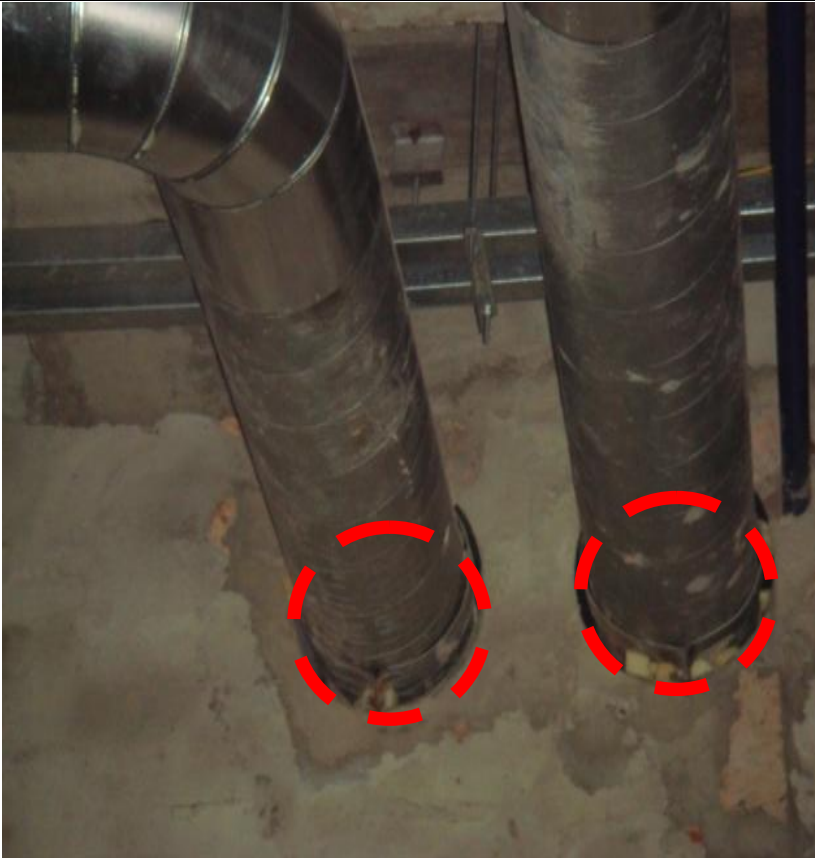
M/  
43

*Pipe sleeve* dipasang pada laluan *pipe chilled water* yang menembusi dinding

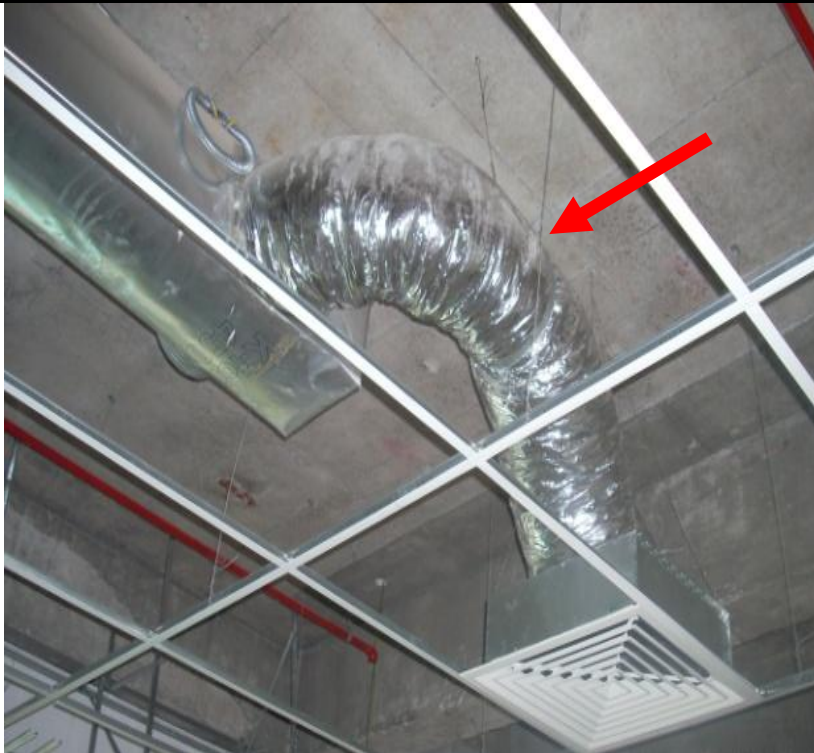
M/  
44

*Flexible duct* sistem penyaman udara dipasang tidak melebihi 2 meter

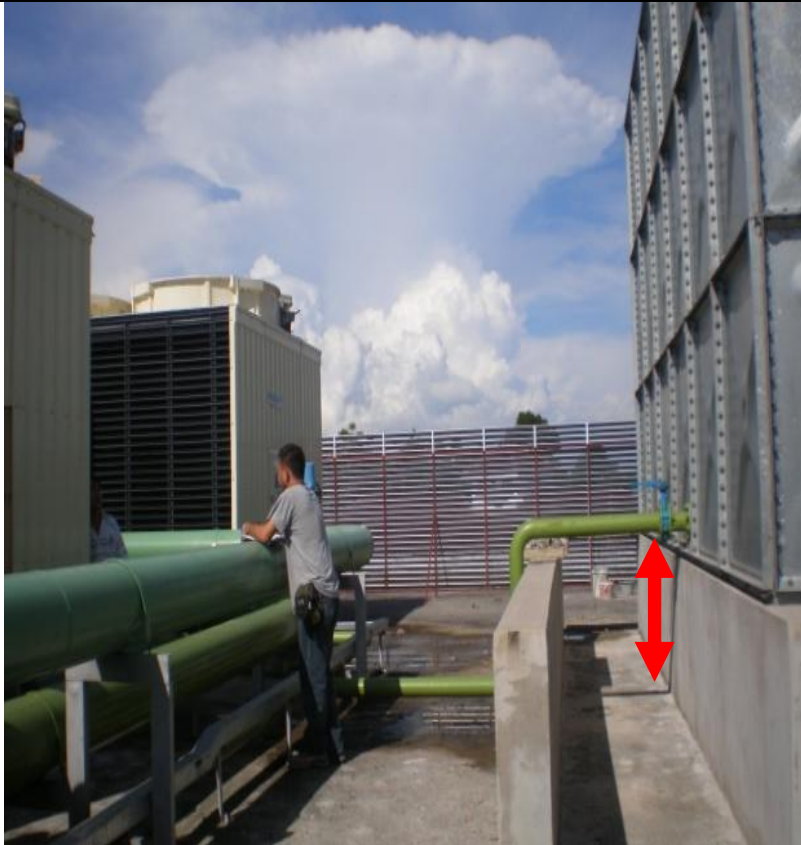
M/  
45

Bagi sistem penyaman udara, aras ketinggian *concrete plint* untuk *make up water tank* lebih tinggi daripada *cooling tower*

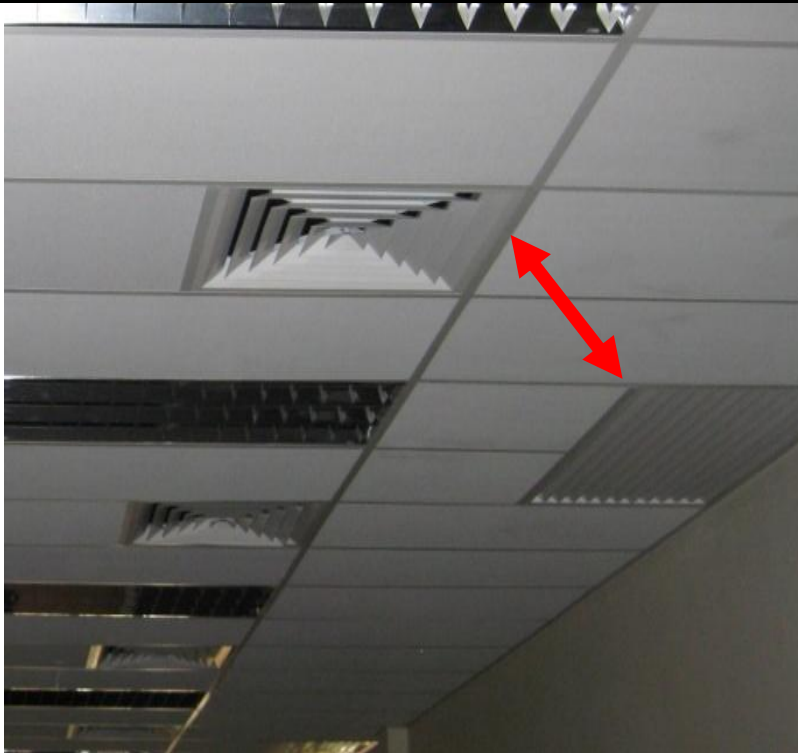
M/  
46

Kedudukan *diffuser* dan *return* bagi sistem penyaman udara sesuai dan tidak bersebelahan antara satu sama lain.

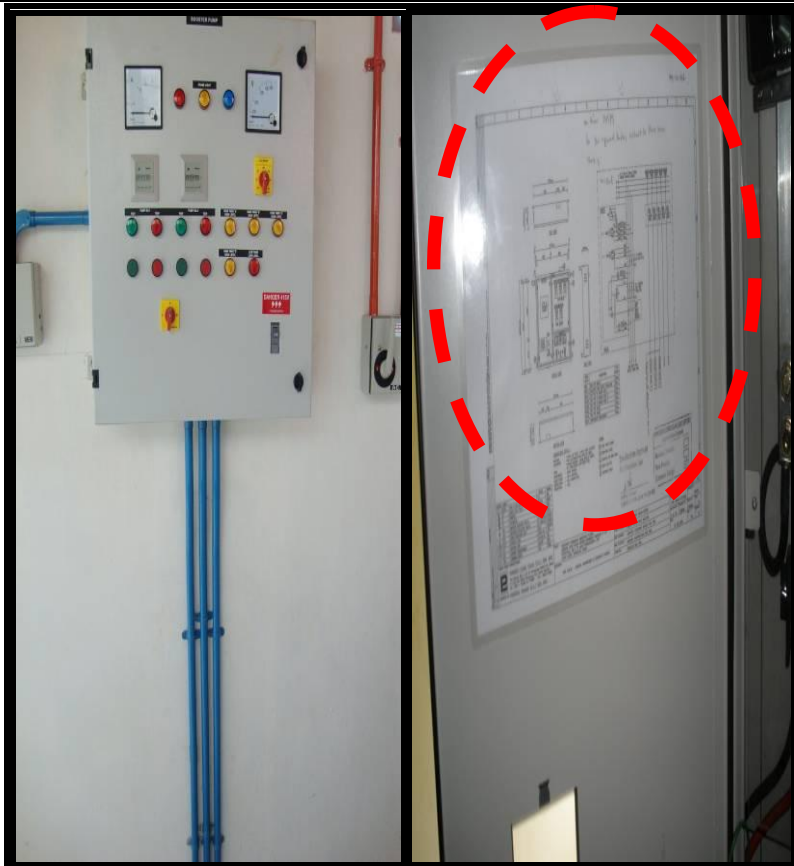
M/  
47

Gambarajah skematik dipasang dan dipamerkan dengan jelas di dalam bilik pam atau *switchboard* untuk memudahkan kerja senggaraan.

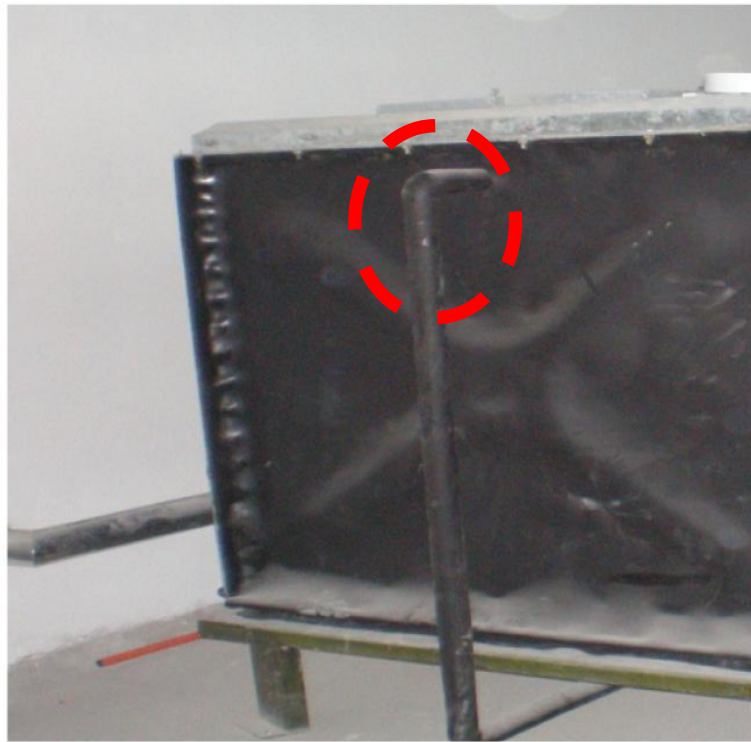
M/  
48

Paip limpah tangki air di sambungkan kepada *discharge* yang berdekatan.

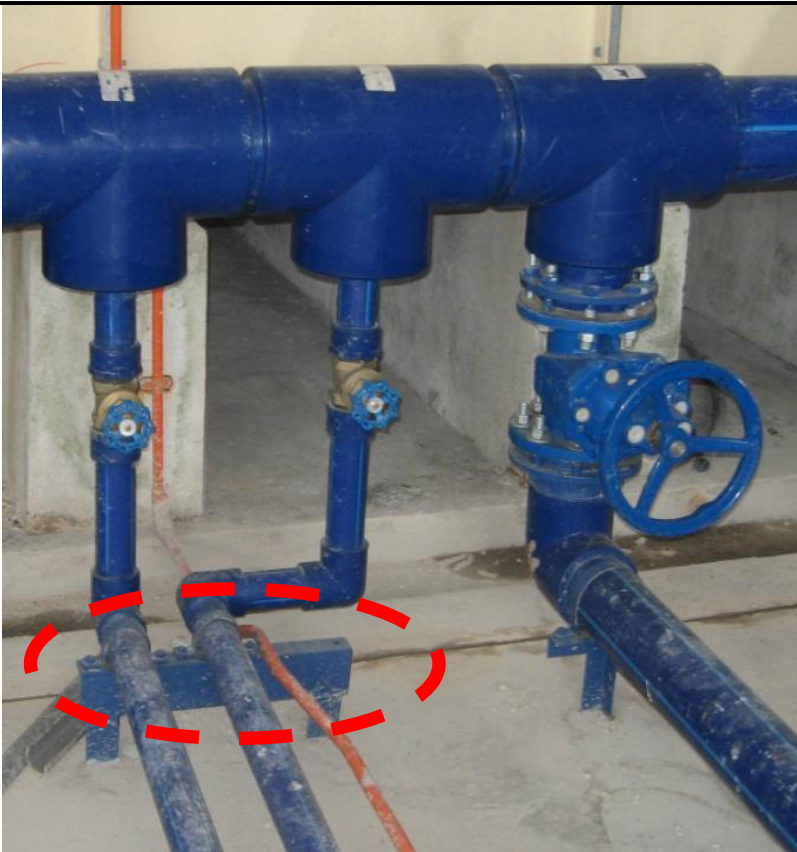
M/  
49

Paip *Acrylonitrile Butadiene Styrene (ABS)* sistem bekalan air sejuk dan sanitari dipasang dan disokong menggunakan penyokong yang sesuai.

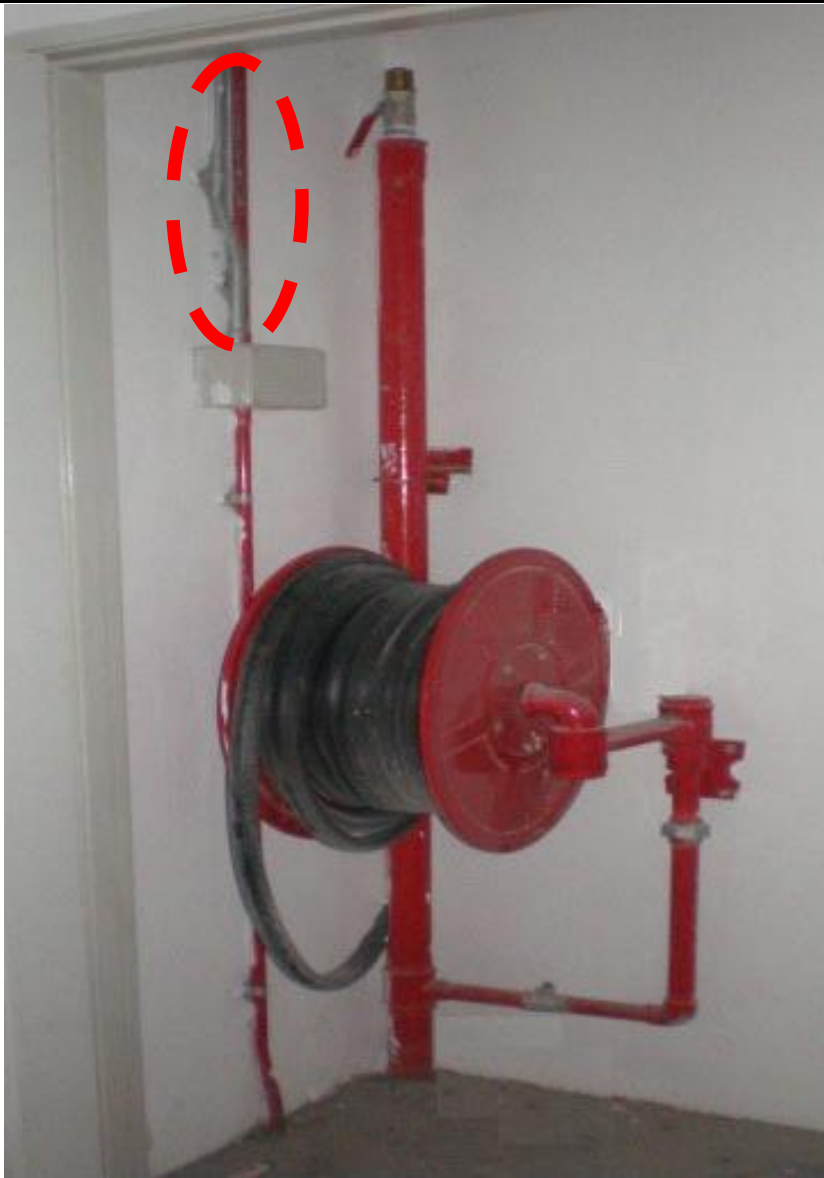
M/  
50

Kedudukan *Air Release Valve (ARV)* dipasang lebih tinggi daripada *Hose Reel* untuk sistem pencegah kebakaran jenis *Hose Reel*.
