**LAPORAN PEMERIKSAAN KONDENSASI  
BANGUNAN HOSPITAL PEKAN  
PAHANG**

**UNIT PAKAR FORENSIK  
CAWANGAN KEJURUTERAAN MEKANIKAL  
JABATAN KERJA RAYA MALAYSIA**

**24 JULAI 2009**

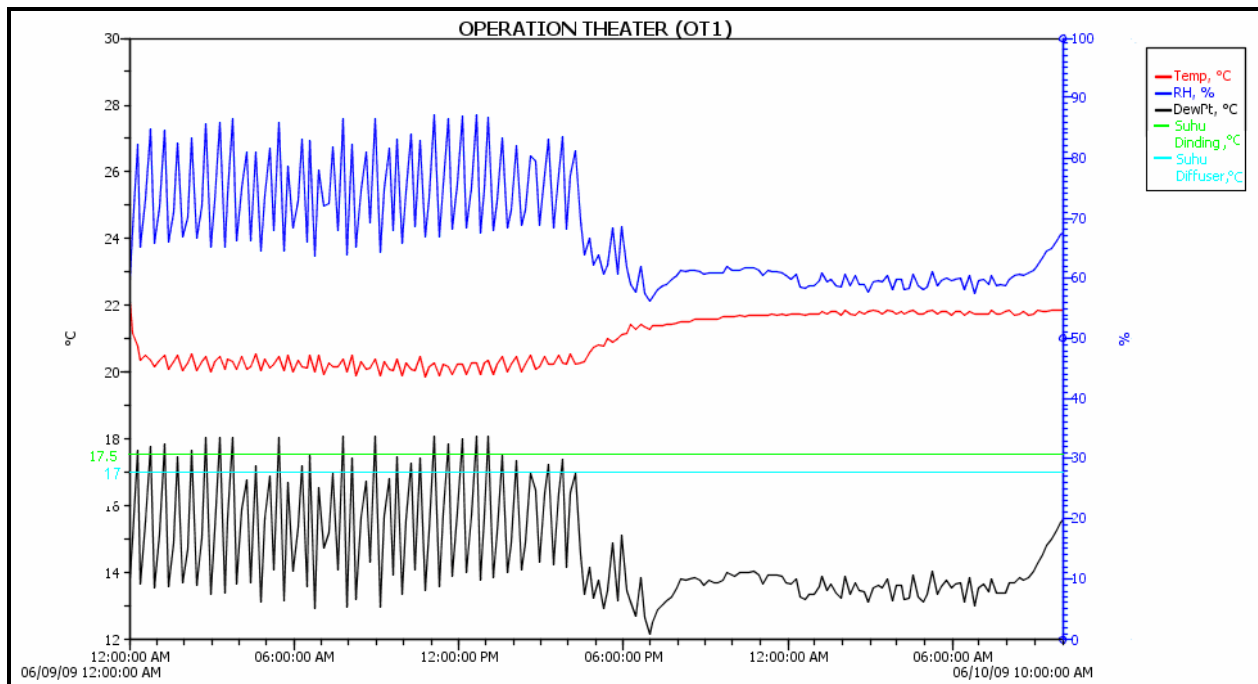
**Graf 1** : Menunjukkan bacaan data yang diambil menggunakan data logger di Bilik Pembedahan 1 (OT-1) – aras dua(2).( 12.00am 09/06/09 – 10.00am 10/06/09)

Suhu siling : 17.5 °C

Suhu permukaan *diffuser* :17 °C (waktu pagi)

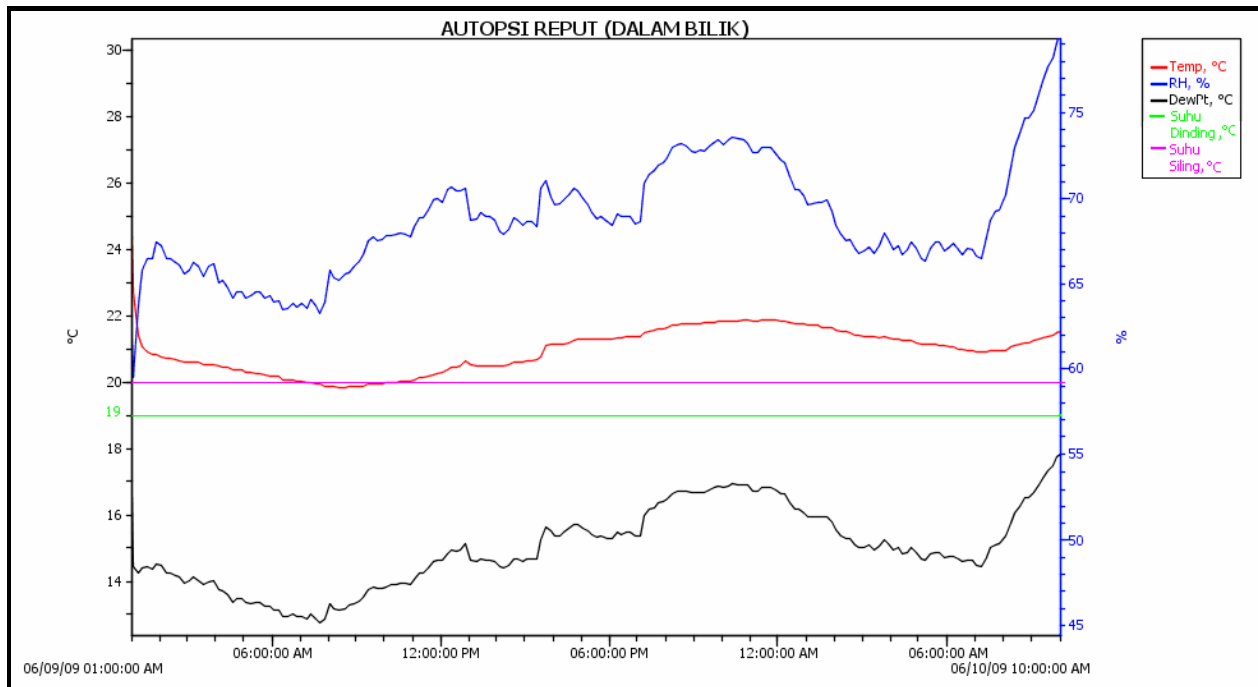
**Graf 2:** Menunjukkan bacaan data yang diambil menggunakan data logger di Bilik Autopsi Reput (dalam ruang bilik) – aras bawah. (01.00am 09/06/09 – 10.00am 10/06/09)

Suhu dinding : 19 °C

Suhu siling : 20 °C

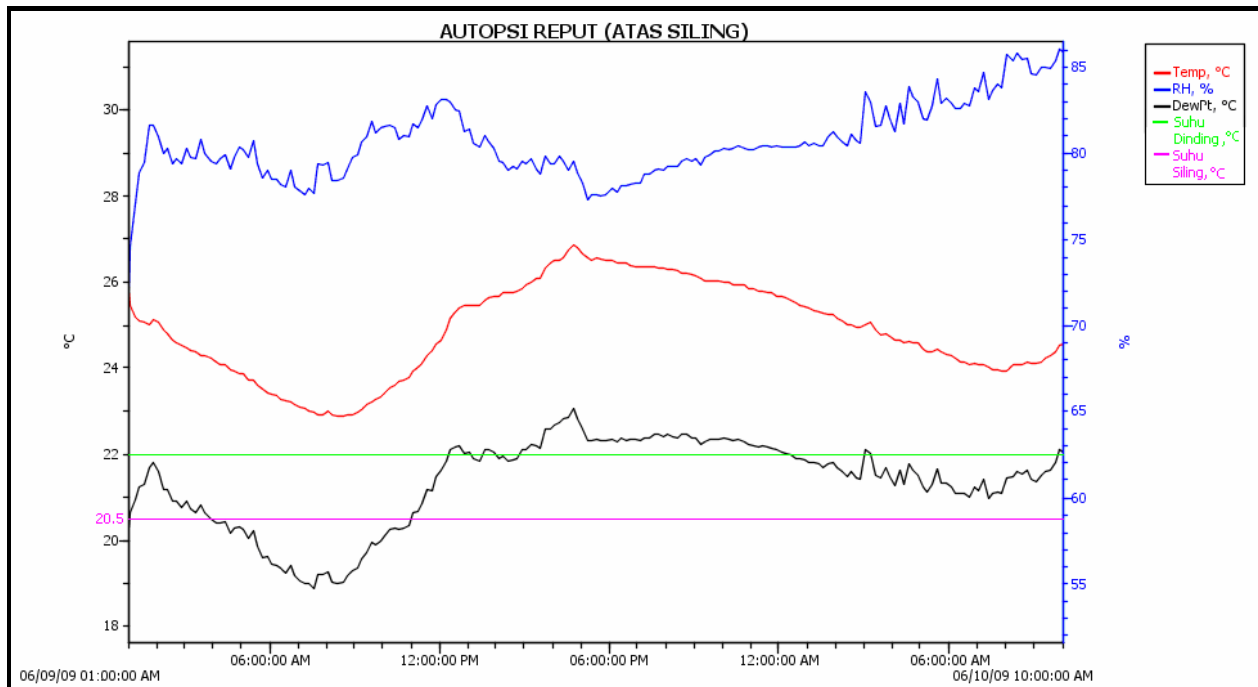
**Graf 3:** Menunjukkan bacaan data yang diambil menggunakan data logger di Bilik autopsi reput (dalam ruang atas siling) – aras bawah. (01.00am 09/06/09 – 10.00am 10/06/09)

Suhu dinding :22 °C

Suhu siling : 20.5 °C

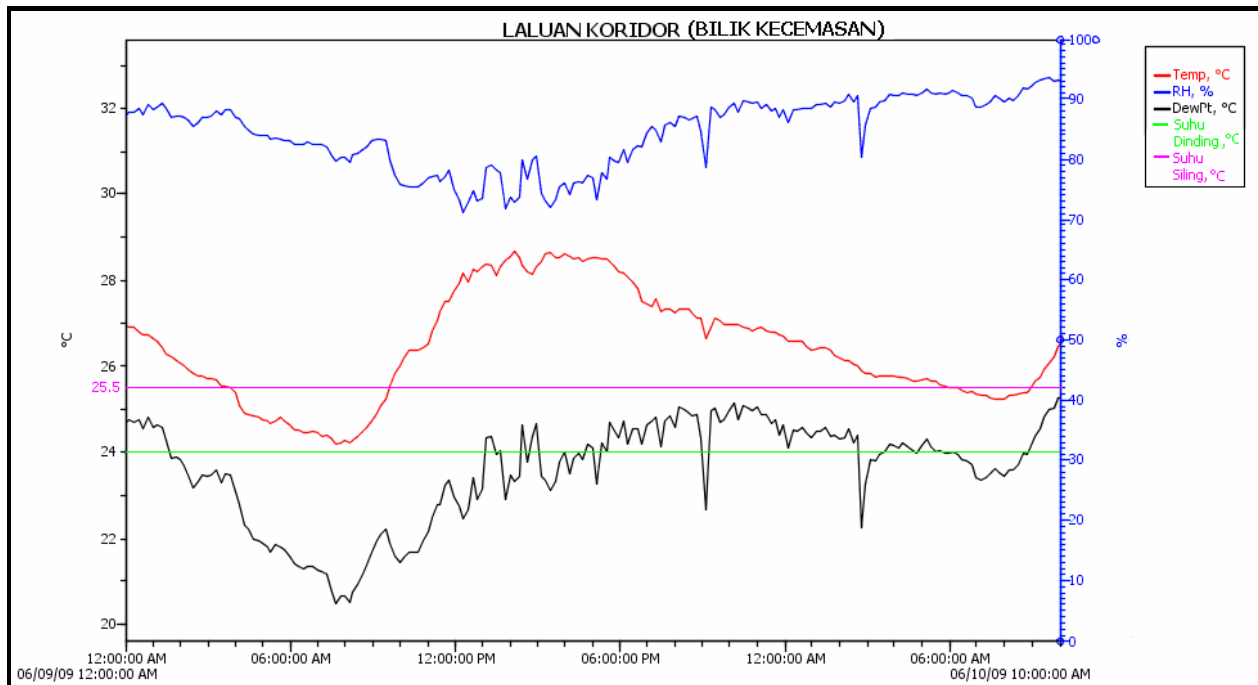
**Graf 4:** Menunjukkan bacaan data yang diambil menggunakan data logger di Laluan koridor antara bilik Unit Kecemasan dan Unit Pengimejan Diagnostik –aras bawah – aras bawah. (12.00am 09/06/09 – 10.00am 10/06/09)

Suhu dinding :24 °C

Suhu siling : 25.5 °C

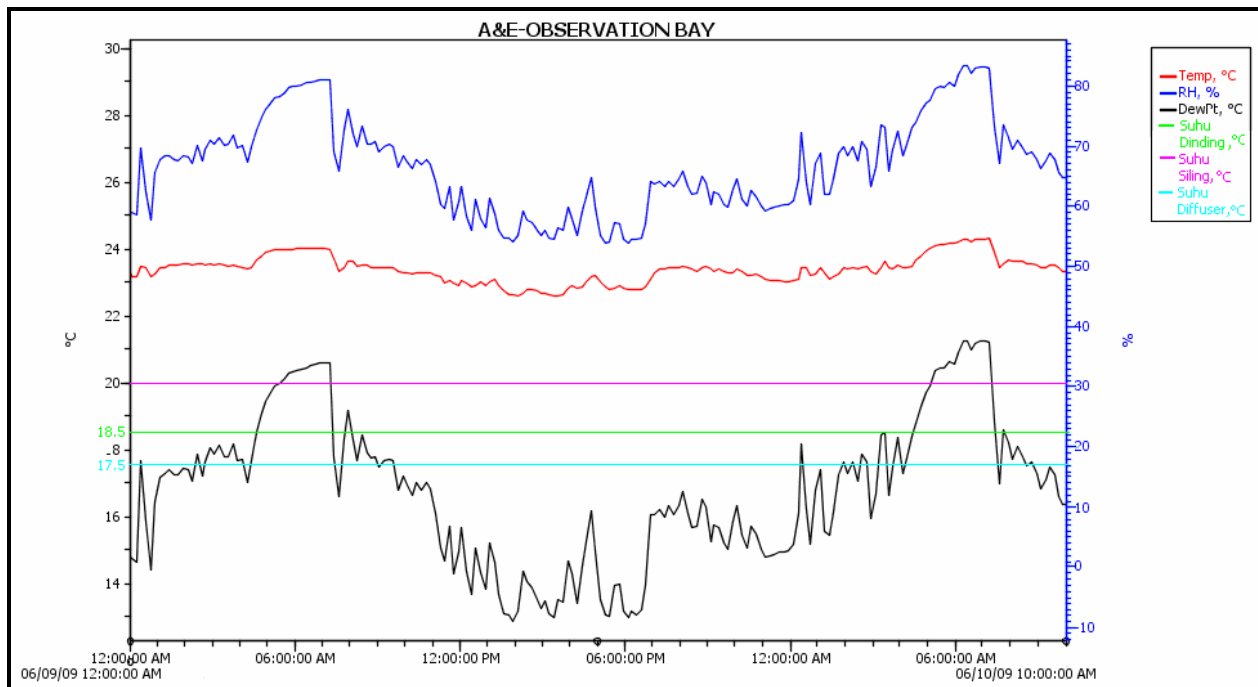
**Graf 5:** Menunjukkan bacaan data yang diambil menggunakan data logger di Bilik Pemerhatian (Observation Bay) - aras bawah (12.00am 09/06/09 – 10.00am 10/06/09)
