# BULETIN Senggara Fasiliti Jalan

MAC 2010 Suku Tahunan Bil. 9

# KPI MENTERI KERJA RAYA

## Pembaikan di FT 2686 dengan kaedah CIPR JALAN MAK LAGAM, TERENGGANU

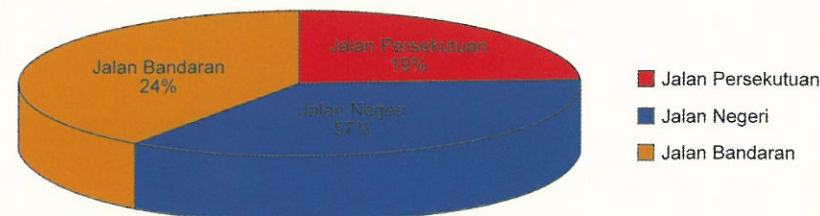
Rajah 3: Peratus Aduan Mengikut Jenis Jalan.

Berdasarkan aduan yang diterima, nilai tertinggi sebanyak 57% adalah dari Jalan Negeri diikuti Jalan Bandaran sebanyak 24% dan seterusnya 19% bagi Jalan Persekutuan. Jalan Bandaran dan Jalan Negeri merupakan jalan yang lebih banyak menerima aduan kerosakan berkemungkinan kerana panjang Jalan Negeri dan Bandaran adalah jauh lebih besar daripada panjang Jalan Persekutuan iaitu nisbah 6:1, menurut statistik jalan 2008.

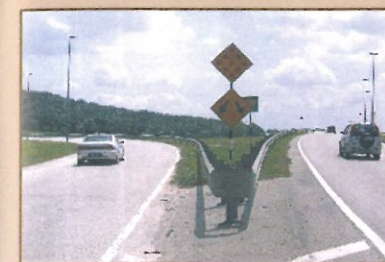
Double-sided guardrail (merupakan satu hazard) tidak seharusnya dipasang di persimpangan seumpama ini kerana ketinggian dan kecerunan tambakan tidak mewajarkan pemasangannya (rujuk REAM GL8/2004 Guidelines on Traffic Control And Management Devices, Appendix 2 Figure 8e). Sekiranya tiada double-sided guardrail (end-terminal guardrail boleh dijangka jauh ke belakang), persimpangan ini tidak wajar dipasang crash cushion, memadai dengan menyediakan papan tanda 'halangan di hadapan' & 'berpisah arah' (saiz 900mm, diamond grade), chevron marking yang lebih tebal (6-10mm) bagi memberikan kesan visual & audio, dan road stud.

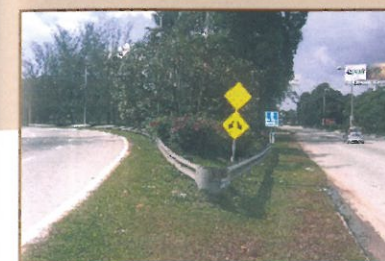
Seperti dijelaskan di atas, double-sided guardrail tidak seharusnya dipasang di persimpangan ini. Pokok renek yang ditanam boleh berfungsi sebagai crash cushion semula jadi, sekiranya tidak dihadang oleh double-sided guardrail.

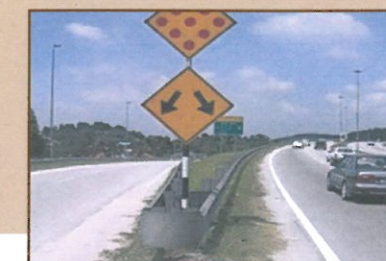
Double-sided guardrail tidak seharusnya dipasang di persimpangan ini. Tanpa double-sided guardrail, crash cushion tidak wajar dipasang oleh kerana tiada hazard. Papan tanda 'halangan di hadapan' & 'berpisah arah' bukan merupakan satu hazard. Selain papan tanda tersebut, chevron marking dan road stud seharusnya dipasang.

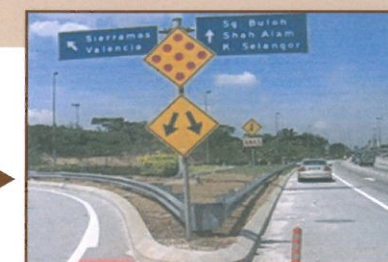
Double-sided guardrail tidak seharusnya dipasang di persimpangan ini. Papan tanda 'halangan di hadapan' & 'berpisah arah' bukan merupakan satu hazard sementara papan tanda jenis butterfly gantry berada jauh di belakang. Tanpa double-sided guardrail serta hazard yang lain, crash cushion tidak wajar dipasang di persimpangan ini.

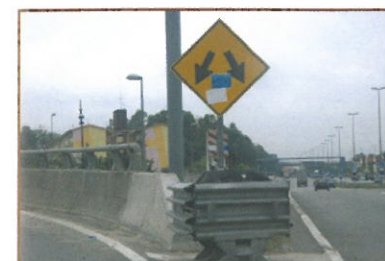
Crash cushion yang telah dilanggar. Crash cushion dipasang kerana terdapat hazard iaitu parapet. Pemasangan crash cushion juga bergantung kepada jarak chevron sebelum parapet. Sekiranya jarak chevron adalah panjang, pemasangan papan tanda 'halangan di hadapan' dan 'berpisah arah', road stud dan chevron marking adalah memadai untuk mengarahkan kenderaan ke laluan yang hendak ditujui dengan selamat.

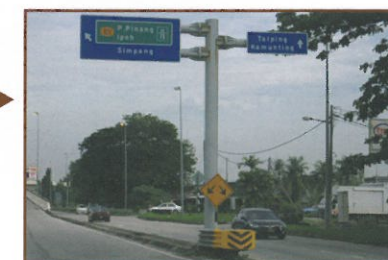
Crash cushion dipasang kerana terdapat hazard iaitu tiang papan tanda jenis butterfly gantry. Pemasangan crash cushion juga bergantung kepada jarak chevron sebelum hazard. Sekiranya jarak chevron adalah panjang, pemasangan papan tanda 'halangan di hadapan' dan 'berpisah arah', road stud dan chevron marking adalah memadai untuk mengarahkan kenderaan ke laluan yang hendak ditujui dengan selamat.

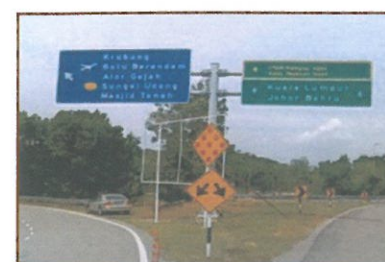
Tiada hazard di persimpangan ini bagi mewajarkan pemasangan crash cushion. Papan tanda jenis butterfly gantry terletak jauh di belakang. Guardrail sememangnya tidak dipasang di persimpangan ini kerana ketinggian/kecerunan tambakan tersebut tidak mewajarkan pemasangan penghadang jalan tersebut.

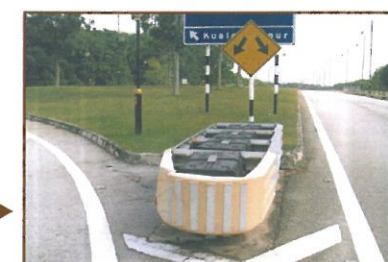
Chevron marking, road stud dan papan tanda 'berpisah arah' telah sedia terpasang di persimpangan ini. Crash cushion adalah 'redundant' oleh kerana tiada hazard di sini.

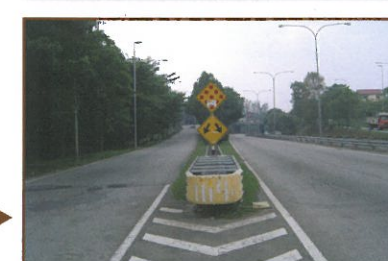
Tiada hazard di persimpangan ini. Papan tanda jenis butterfly gantry terletak jauh di belakang dan tiada double-sided guardrail. Oleh itu, crash cushion tidak wajar dipasang di lokasi ini. Pemasangan chevron marking dan road stud adalah memadai seperti ketetapan dalam Arahan Teknik (Jalan) 12/87 dan REAM GL8/2004.

Chevron marking, road stud dan papan tanda 'halangan di hadapan' dan 'berpisah arah' telah sedia terpasang di persimpangan ini. Crash cushion adalah 'redundant' oleh kerana tiada hazard di sini.

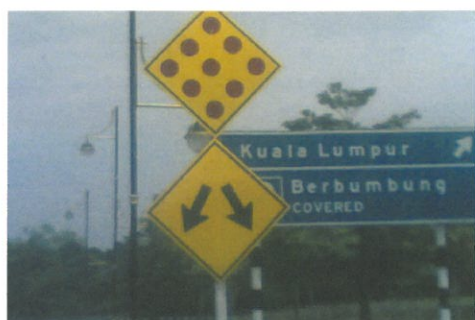
- a) Susur keluar ke tempat letak kereta Berbumbung & Kuala Lumpur dari KLIA, Daerah Sepang, Selangor.

Sebelum penambahbaikan.

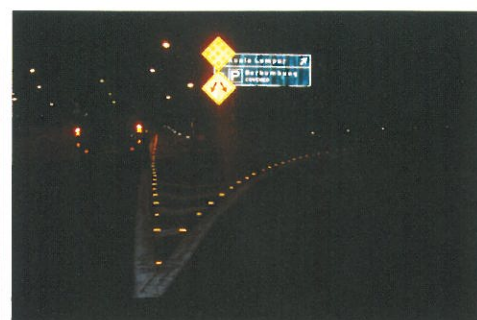
Selepas penambahbaikan.

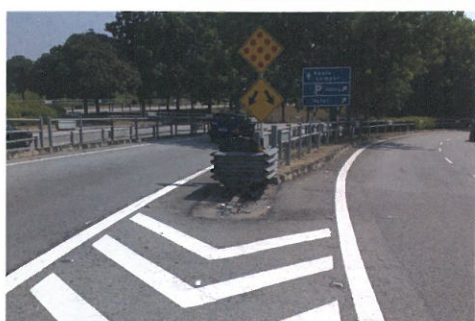
- b) Susur keluar ke tempat letak kereta, Hotel & Kuala Lumpur dari KLIA, Daerah Sepang, Selangor.

Sebelum penambahbaikan.

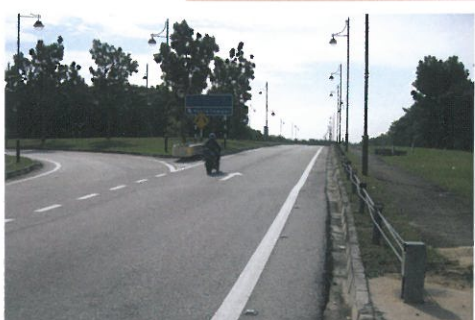
- c) Susur keluar ke Hotel Pan Pasific dari Terminal Daerah Sepang, Selangor.

Sebelum penambahbaikan.

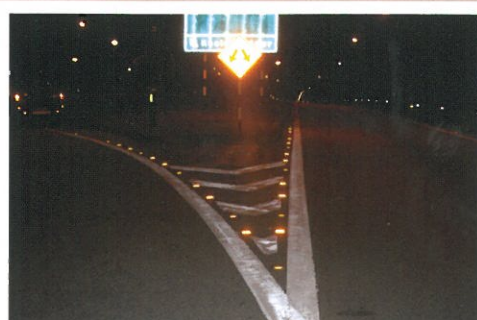
Selepas penambahbaikan.

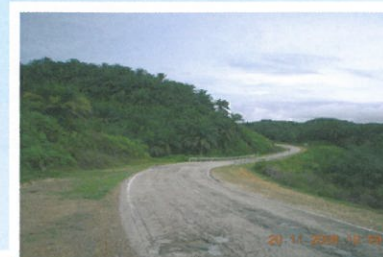
Permukaan jalan beralun.

Kebanyakan kerosakan yang berlaku pada jalan tersebut adalah disebabkan oleh lapisan struktur jalan yang tidak dapat menahan beban kenderaan yang melaluinya. Di antara kerosakan yang berlaku di laluan tersebut adalah permukaan yang beralun (depression & rutting), keretakan melampau (crocodile & block crack), dan potholes yang banyak.

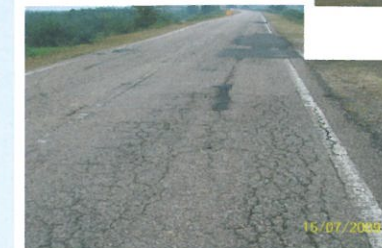
Permukaan jalan retak teruk.

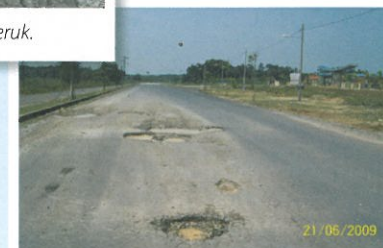
Permukaan jalan berlubang-lubang.

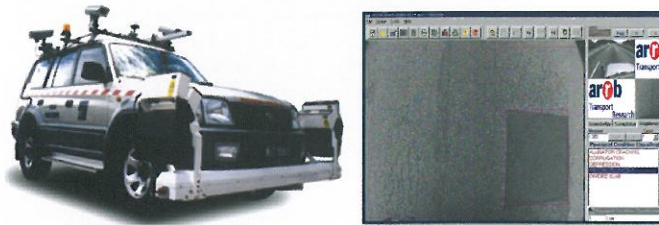
Ujian ini dijalankan bagi menentukan keadaan permukaan dari segi keretakan (crack), beralun (rutting) ataupun kekasaran (roughness).

Road Scanner (IRS) digunakan untuk menentukan keadaan fungsi pavemen dan geometri jalan dengan menggunakan teknologi laser dan Global Positioning System (GPS).

Daripada ujian yang dijalankan didapati 50% daripada laluan FT 2686 adalah mengalami keretakan, 70 % beralun dan 65 % nilai IRI melebihi 3.5 m/km.

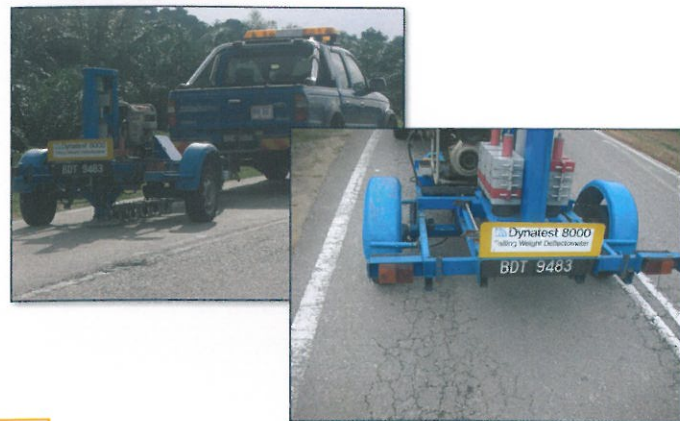
FWD dijalankan bagi menentukan keadaan struktur pavemen. Ia dijalankan dengan melepaskan beban sebanyak 700kPa pada ketinggian tertentu ke atas kepingan besi (plate) yang bersentuh dengan permukaan parameter yang diukur adalah dengan mengambil bacaan pada deflection bowl di mana data ini digunakan sebagai input dalam menentukan keadaan struktur pavemen.

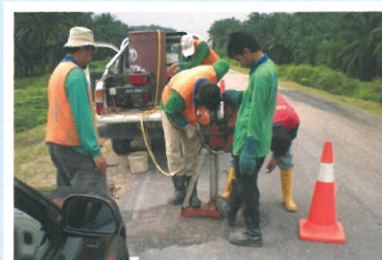
Coring dijalankan bertujuan untuk menentukan ketebalan lapisan asphalt dan juga kedalaman keretakan.

Pengambilan sampel.

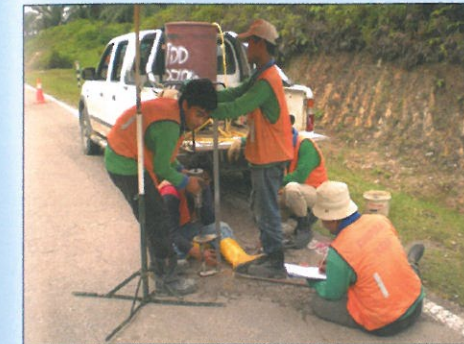
Dynamic Cone Penetrometer (DCP) digunakan untuk menentukan ketebalan lapisan unbound pavement dengan kaedah melepaskan berat piawai ke atas anvil dan ukur tusukan rod ke dalam tanah.

Penetration vs Cumulative Blows.

Daripada ujian coring dan DCP yang dijalankan, didapati majoriti sampel mengalami keretakan dan pecah. Manakala 85% daripada lokasi yang diambil mempunyai ketebalan lapisan asphalt hanya 60mm.

Maksimum ketebalan keretakan adalah 80mm. Manakala ketebalan lapisan granular antara 123mm hingga 574mm.

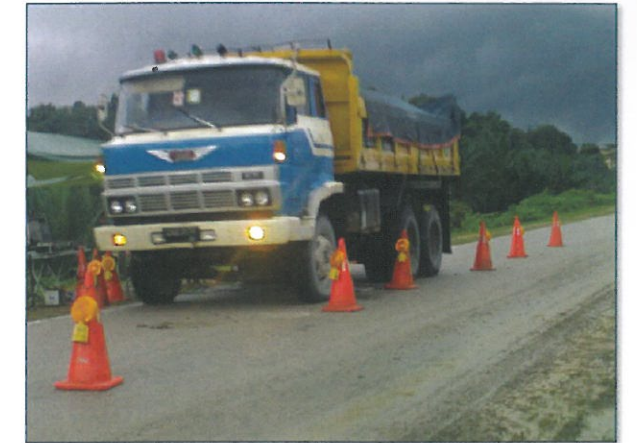
Ia dijalankan untuk menentukan kesan kerosakan oleh kenderaan komersial dengan kaedah menimbang kenderaan-kenderaan menggunakan sistem penimbang bergerak (weigh-in-motion weighing system).

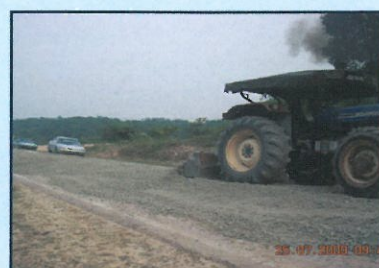
100mm crusher-run ditambah pada lapisan sedia ada.

Berdasarkan kaedah ini, satu lapisan 100mm crushed aggregate ditambah dan dikitar bersama dengan struktur sedia ada bersama campuran simen setebal 250mm dan diturap dengan 60mm ACBC dan 50mm ACWC.

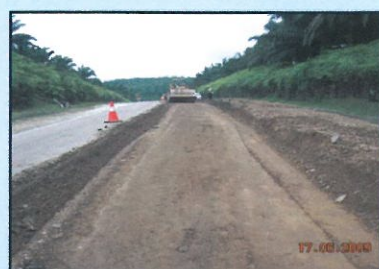
Lapisan crusher-run dipadatkan.

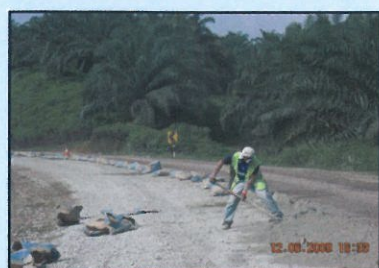
Kerja menabur simen secara manual dijalankan.

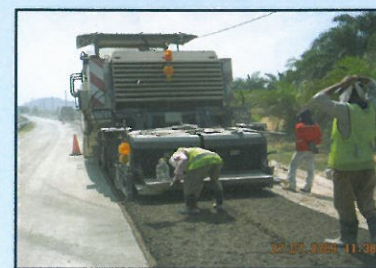
Lapisan 100mm crusher-run dikitar bersama struktur sedia ada dan simen setebal 250mm.

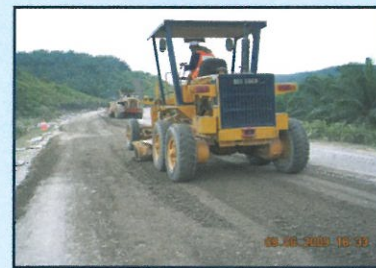
Kerja merata lapisan sesudah kerja CIPR selesai.

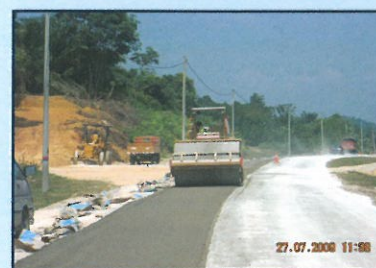
Minimum static mass roller - 24 ton.

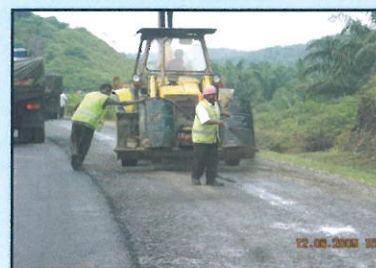
Kerja semburan lapisan prime coat-SS1K.

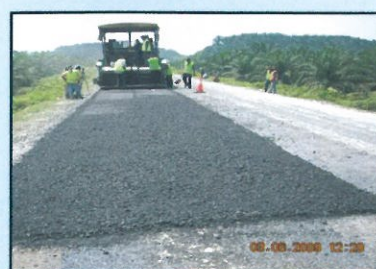
Penghamparan lapisan 60mm ACBC.

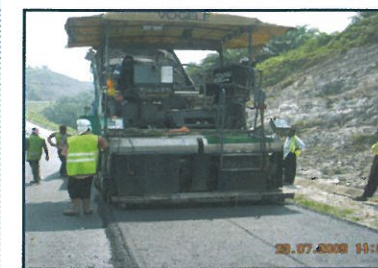
Penghamparan lapisan 50mm ACWC.

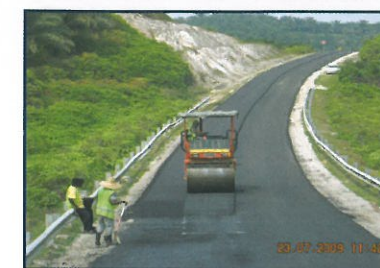
Kerja-kerja memadat lapisan ACWC.

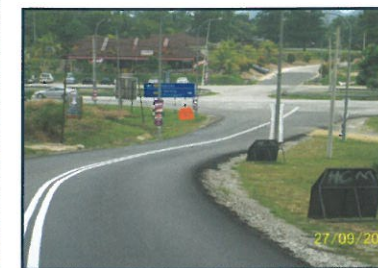
Permukaan yang siap dibaikpulih di Seksyen 28.0.
