Cawangan Senggara Fasiliti Jalan

Ibu Pejabat JKR Malaysia

BULETIN Senggara Fasiliti Jalan

JUN 2008 Suku Tahunan Bil. 2

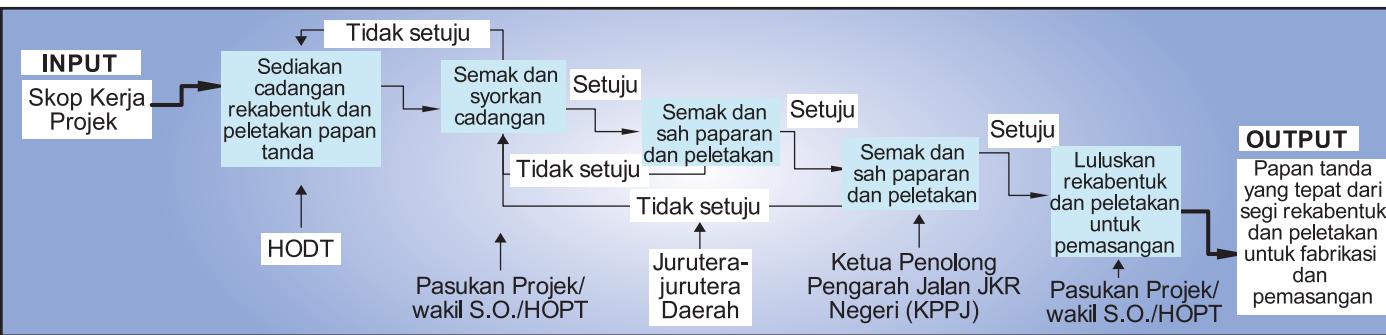
Rajah 3 : Proses pengesahan bagi projek yang melibatkan lebih dari satu daerah

Contoh proses kerja yang dicadangkan bagi sesuatu projek konvensional adalah seperti di Rajah 3.

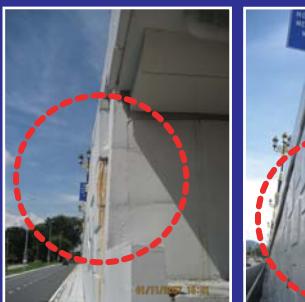
Part of the precast panel at the top portion of the ramp of approach is bulging out from its original alignment and vertical profile complete sign of settlement to both of the approaches and opened up gaps were also detected to the jointing works within R.E. wall and wingwalls.

Cracks were detected at the jointing works within the r.e. wall and the wingwall.

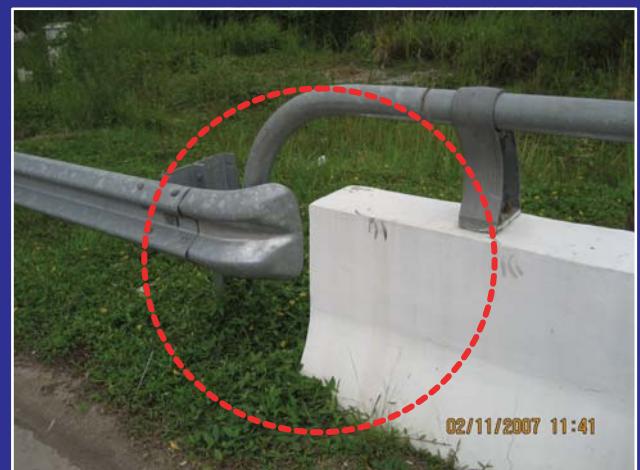
Detailed of corrugated guard railing system at the wingwalls portion not fixed according to the contract drawings. The spacing of the guard posts and end detailing not fixed to the requirements as in the contract drawings.

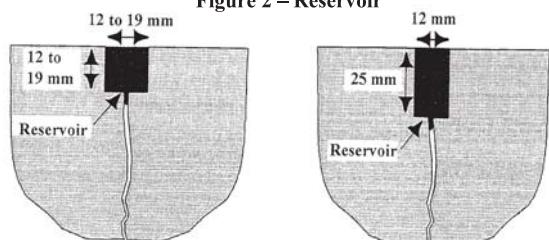
Figure 2 – Reservoir

Standard Reservoir-and-Flush

Deep Reservoir-and-Flush

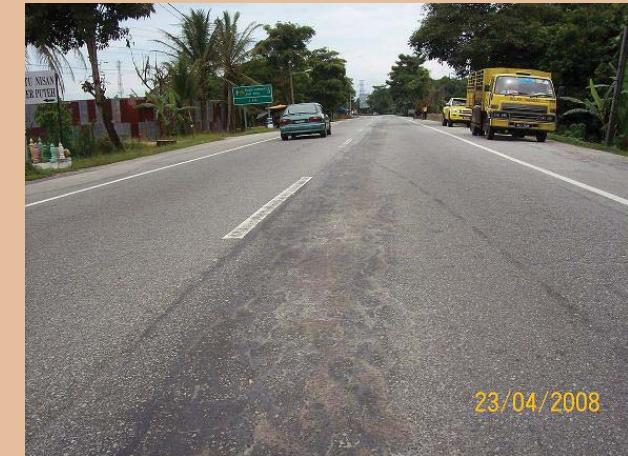
Crack sealing in Taiping, Perak.

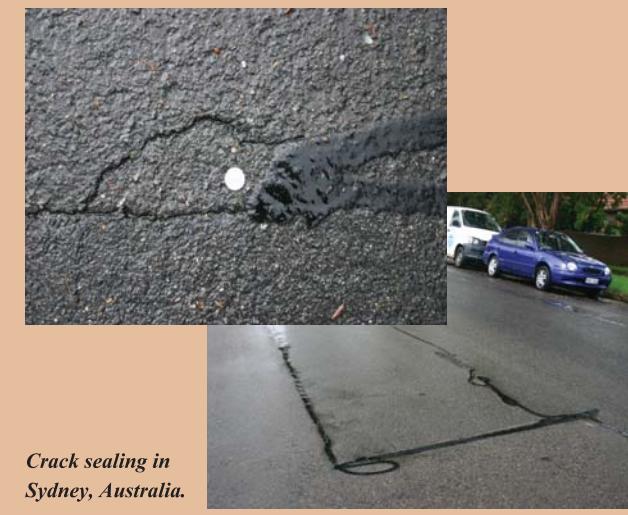
Crack sealing in Sydney, Australia.

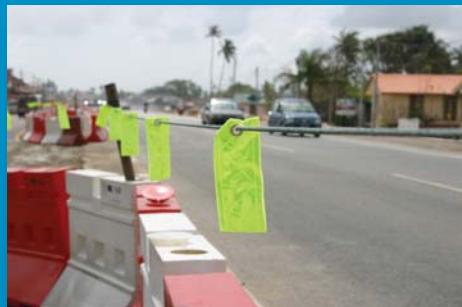
Penggunaan 'delineator' bagi menanda laluan trafik, khususnya di waktu malam.

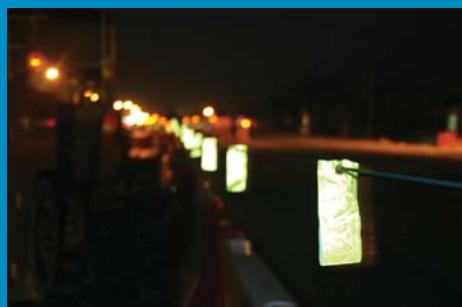
Pantulan cahaya yang baik dari 'delineator' di atas di waktu malam.

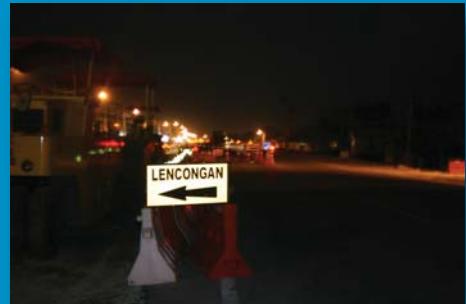
Pantulan cahaya yang baik dari papan tanda ini di waktu malam.

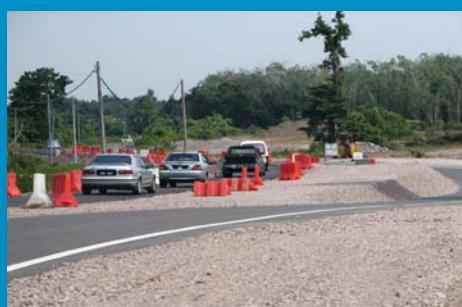
Susunan 'barrier' yang tidak teratur, malah ada yang terbalik (tidak diisi air/pasir?). 'Delineator' juga tidak digunakan.

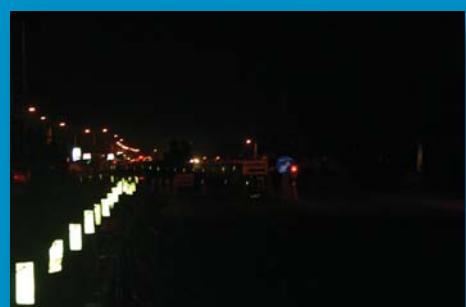
Pantulan cahaya yang baik dari 'delineator' tetapi tidak dari papan tanda lencongan di hadapan.

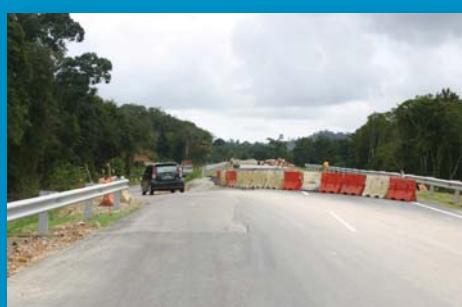
Tiada papan tanda di lencongan ini. Juga tiada 'delineator'. Hanya sebuah 'blinker' bagi membantu pengguna jalanraya di waktu malam.

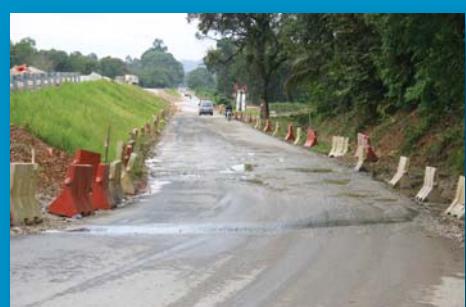
Permukaan jalan di laluan lencongan trafik yang tidak disenggara dengan baik. Susunan 'barrier' yang tidak teratur dan tiada 'delineator'.

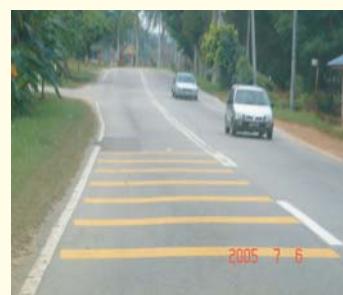
Plate 3: Membina 'transverse bar' bertujuan memberi amaran kepada pemandu lebih awal.

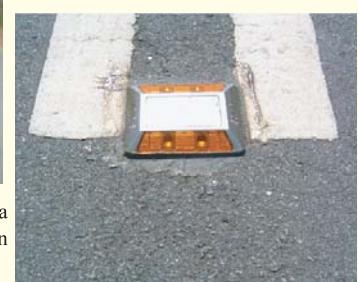
Plate 4: Pemasangan 'road stud' pada garisan tengah jalan, memberi panduan kepada pemandu pada waktu malam.

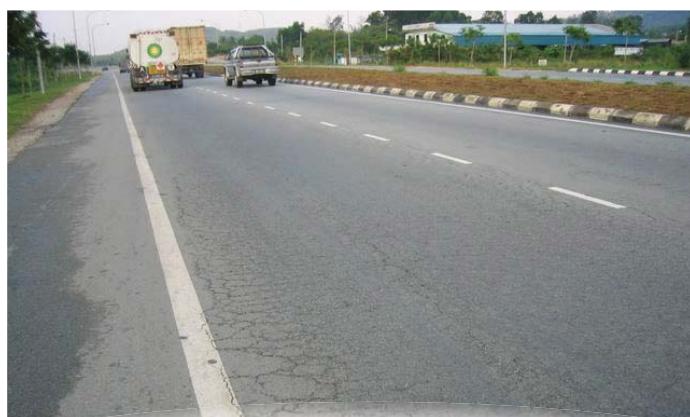
Q: What happen if the bitumen content is too low?

A: Too little bitumen will produce a very thin film of bitumen on the aggregate particles that provides insufficient cohesive forces and too many interconnected air voids. The mixture will become so porous to air and water that the thin bitumen film can rapidly oxidize. Studies carried out elsewhere have shown that bitumen film thick-

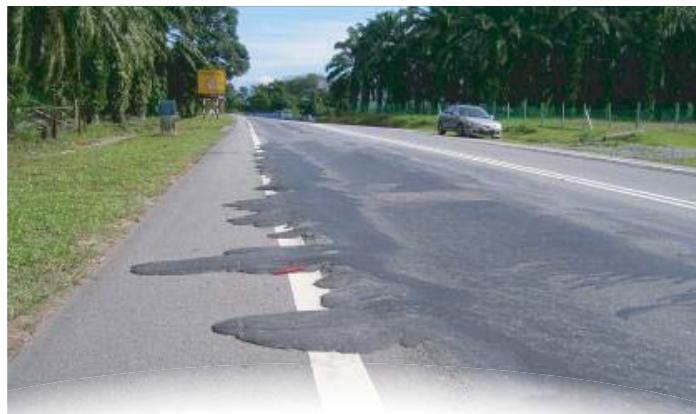
Q: What happen if the bitumen content is too high?

A: If the bitumen is too much, the air voids will be flooded with the binder, pushing the aggregate particles apart thus reducing mechanical interlock within the aggregate structure. The bitumen will tend to lubricate the aggregate particles and reduce the inter-particle friction. The mixture will lose its stability and liable to deform under traffic loads.

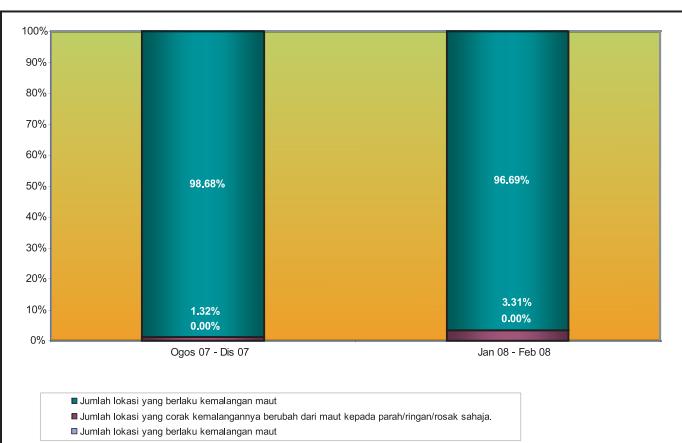
Graf 4: Menunjukkan perbandingan antara jumlah lokasi yang dirawat tahun 2007 dan jumlah kemalangan.

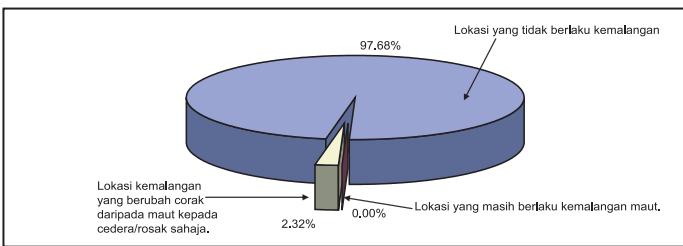
Carta pai 4 : Purata keberkesanan tahun 2007

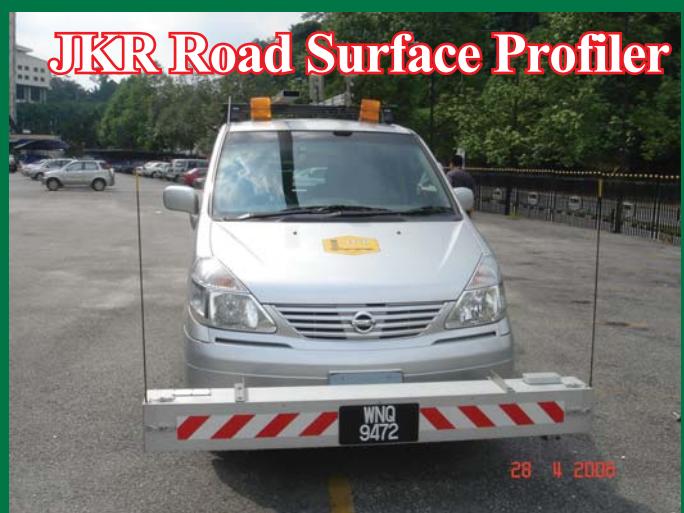
The JKR Road Surface Profiler (RSP) is carefully designed to provide an advanced, automated, high quality pavement roughness and related measurements solution for engineers. The RSP is capable of real time continuous highway-speed measurements of longitudinal profile (International Roughness Index (IRI)) and Ride Number (RN)) and transverse profile, rut depth, macro texture, geometrics (crossfall, curvature and gradient).

Measurements can be referenced to linear chainage or Differential Geographical Positioning System (DGPS), allowing easy integration to Geographic Information Systems (GIS). The RSP is available in several levels of sophistication, ranging from a 1 laser/1 accelerometer, single wheel path version for measuring real-time IRI/RN (and optionally texture) evaluation only, to a top-of-the-line version with 21 lasers. The JKR Road Surface Profiler is being equipped with 13 lasers.

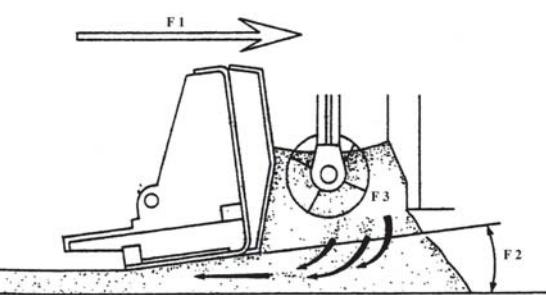
FIGURE 1: Factors affecting the performance of paver screed.

Figure 1 shows the main factors affecting the performance of a paver screed. They include the forward motion of the paver (F1), the angle of attack of the screed (F2) and the amount or head of material in front of the screed (F3).
