**LAPORAN PEMERIKSAAN ELEKTRIK DI BANGUNAN BLOK 10,**  
**KOMPLEKS KERAJAAN JALAN DUTA, KUALA LUMPUR**

**LAPORAN SIASATAN VISUAL KE ATAS PEPASANGAN ELEKTRIK DI BLOK 10 (MITI)**  
**Tarikh: 6 Feb 2008**

**LAPORAN PEMERIKSAAN PENYELENGGARAAN DI BLOK 10, JALAN DUTA. (TINGKAT BAWAH - TKT 4)**

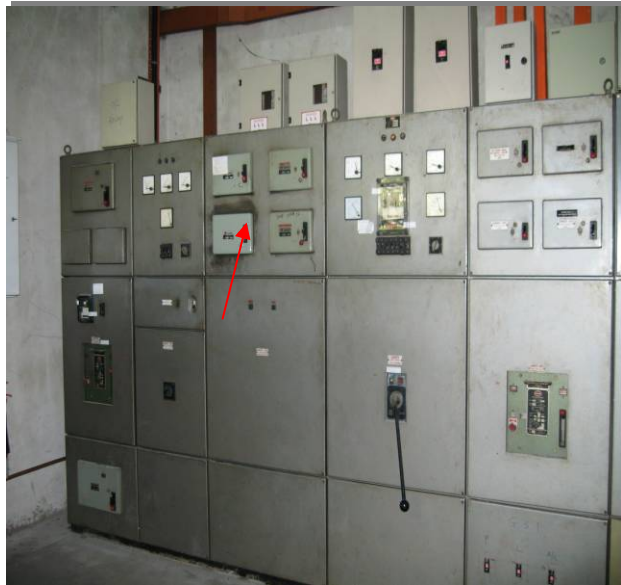
Gambar 1a.

### Gambar 1a:

MSB menunjukkan bahagian essential dan incoming 1700A. Perhatikan Switch Fuse kesan terbakar yang telah diganti.

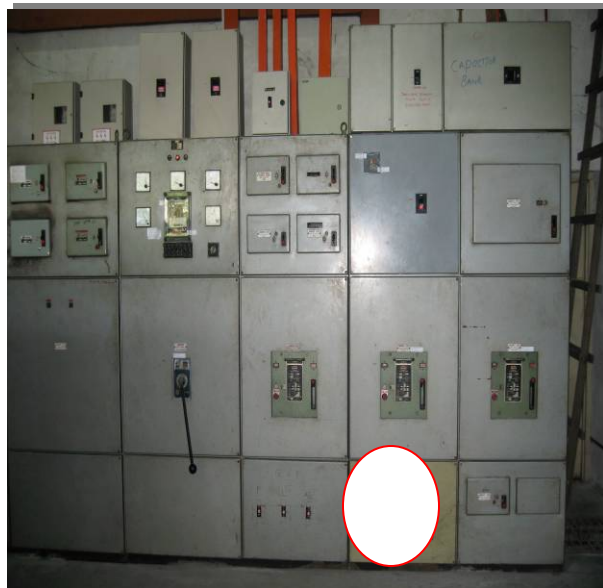
Gambar 1b

### Gambar 1b:

MSB menunjukkan bahagian bekalan non-essential. Perhatikan bahagian bulatan adalah bekalan 100A Isolator ke Janakuasa server disebelah.

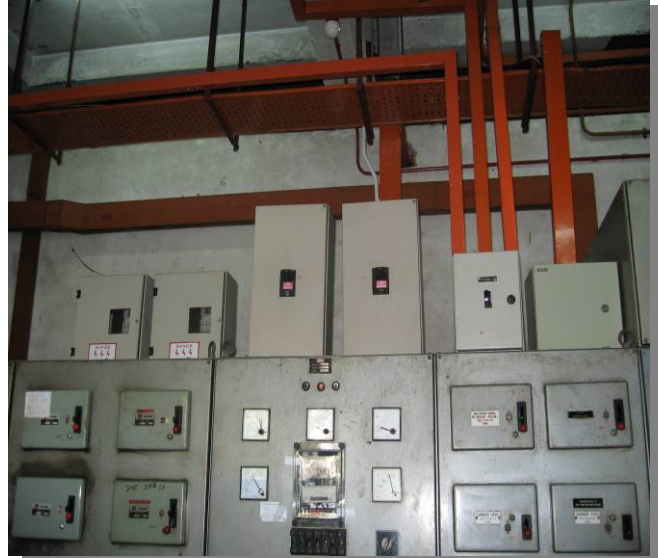
**Gambar 1c**

**Gambar 1c:**

Kompatmen sambungan tambahan diletakkan di atas MSB.

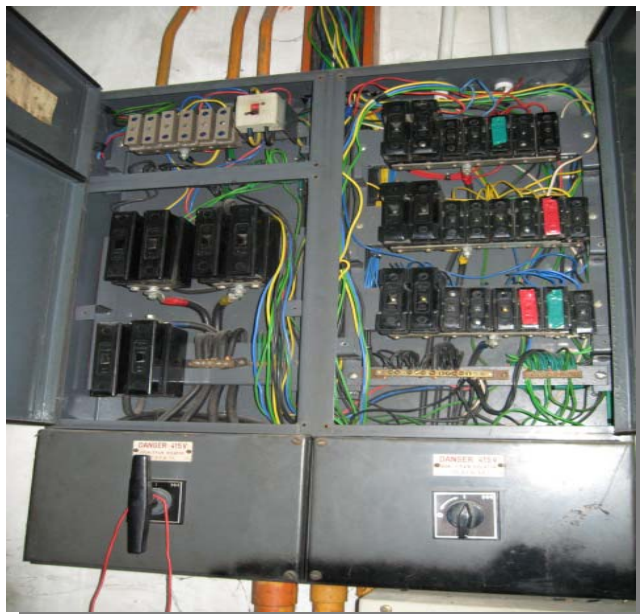
**Gambar 1d**

**Gambar 1d:**

Gambar di dalam DB  
G/Floor. Perhatikan pendawaian  
tidak mengikut spesifikasi.

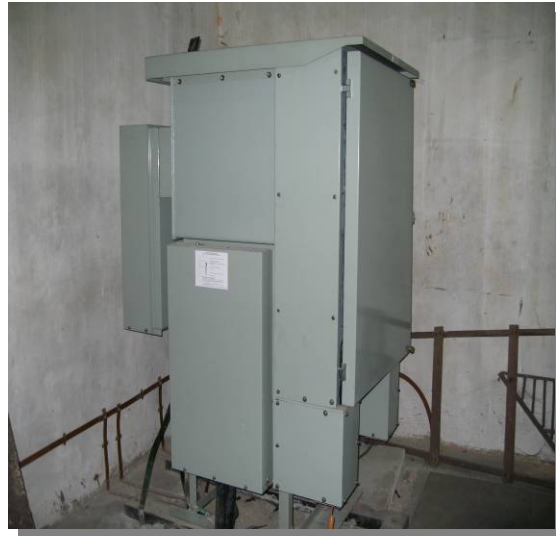
**Gambar 1e**

**Gambar 1e:**

RMU untuk bekalan HT sistem ring ke seluruh bangunan kompleks kerajaan Jln Duta. Dipasang tahun 2005. Beroperasi dengan baik.

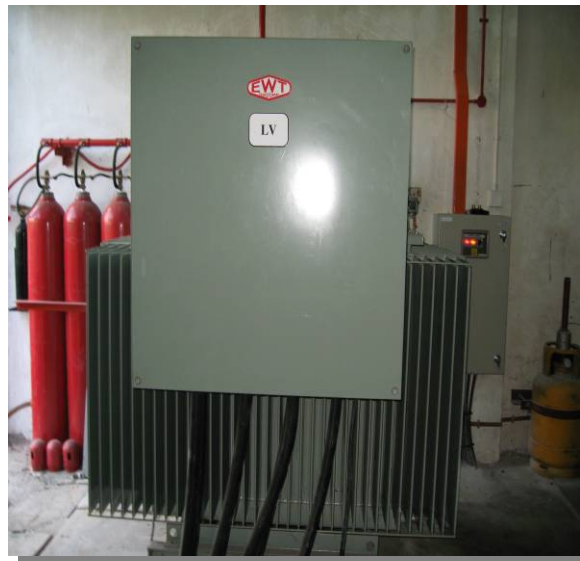
**Gambar 1f**

**Gambar 1f :**

Transformer 11KV/433V , bekalan LV ke MSB kemasukan 2000A.

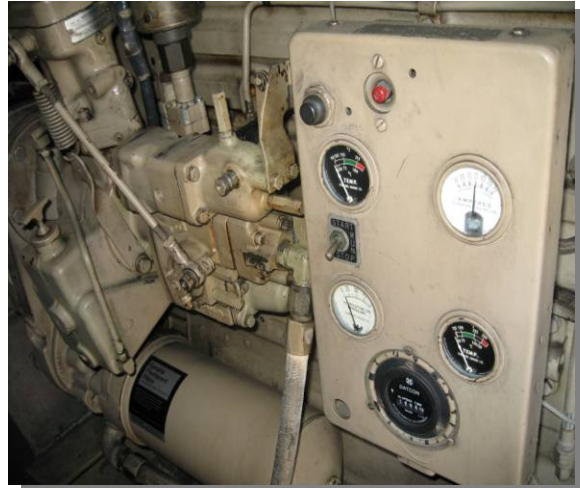
**Gambar 2a**

**Gambar 2a:**

Enjin Janakuasa No 1. membekal bekalan essential ke Lift,pump, lobby , tangga dan common area lain. Dipasang dan di uji tahun 1978.

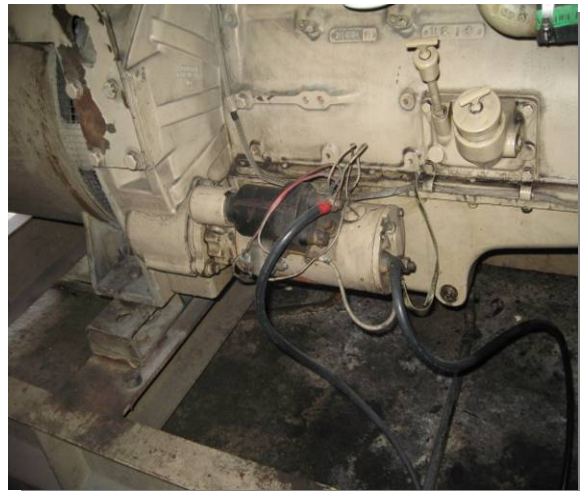
**Gambar 2b**

**Gambar 2b:**

Terdapat kesan minyak bocor dilantai.

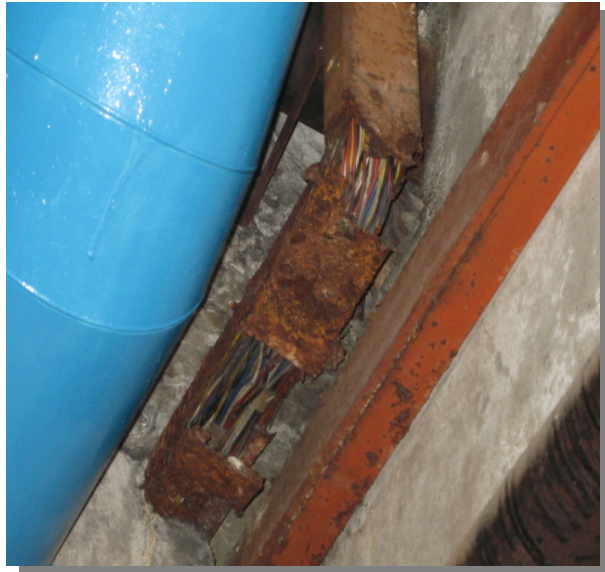
**Gambar 2c**

**Gambar 2c:**

Kelihatan Trunking berkarat dan reput.

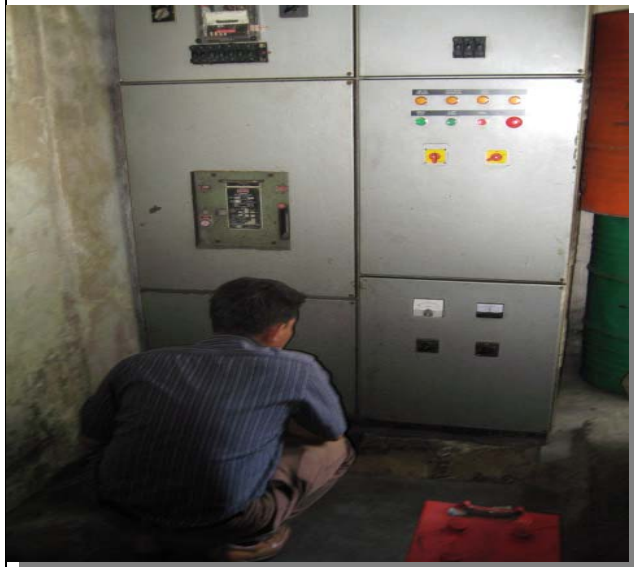
**Gambar 2d**

**Gambar 2d:**

AMF board kelihatan uzur. Masalah kegagalan berfungsi boleh berlaku.

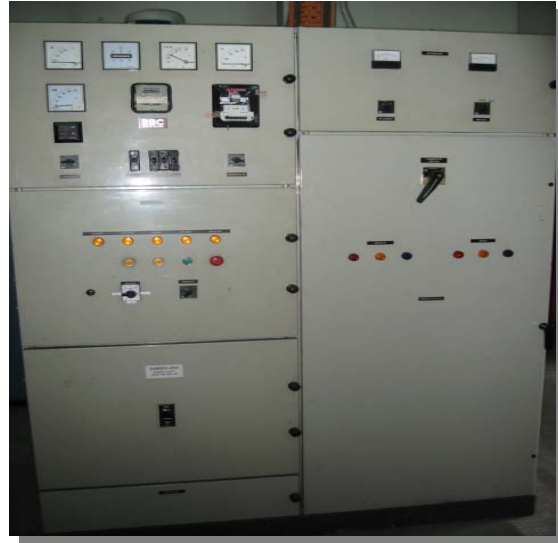
**Gambar 3a**

**Gambar 3a:**

AMF board Janakuasa No 2.

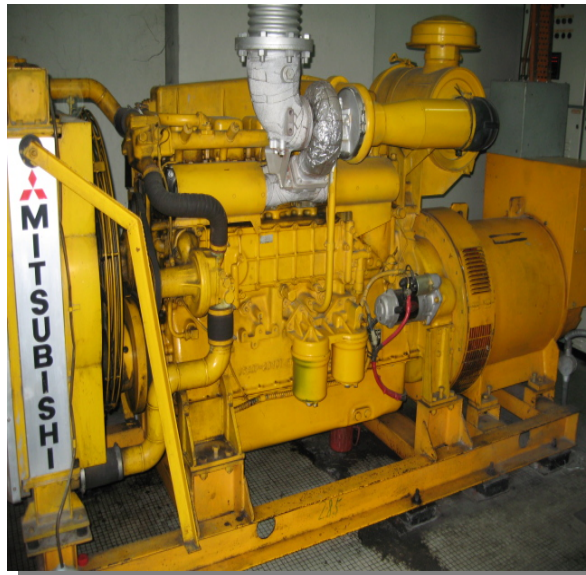
**Gambar 3b**

**Gambar 3b:**

Janakuasa ini dipasang dan di uji pada tahun 1982.(172 KW), walaupun beroperasi dengan baik.kemungkinan faktor usia akan menyebabkan operasinya tidak terjamin pada masa hadapan.

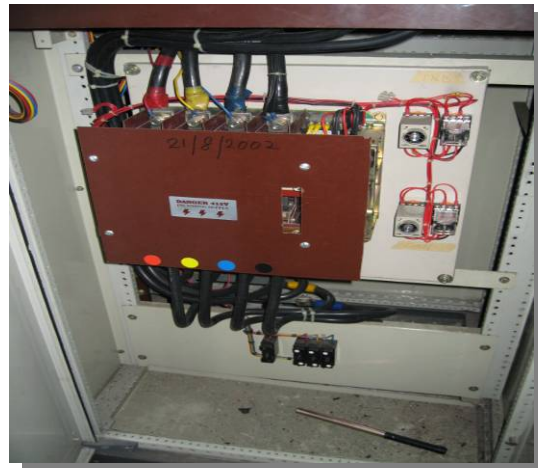
**Gambar 3c**

**Gambar 3c:**

Change over Janakuasa ini bertindak berasingan, terletak didalam AMF menggunakan contactor.

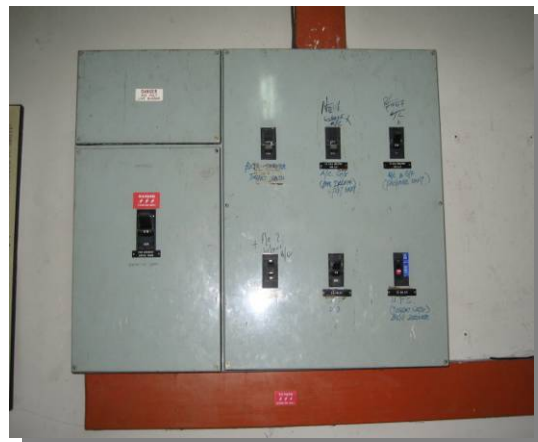
**Gambar 3d**

**Gambar 3d:**

DB bagi Janakuasa ini ke Server dan DB tingkat satu.

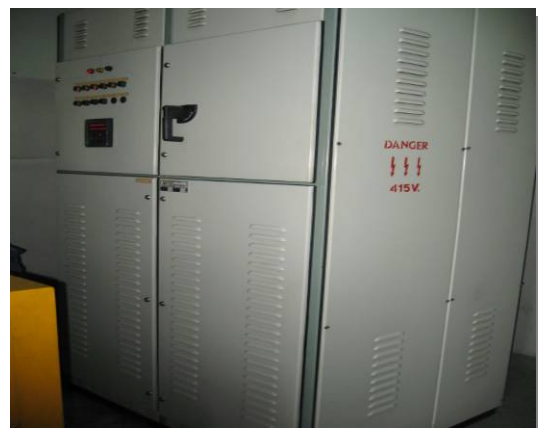
**Gambar 3e**

**Gambar 3e:**

Capacitor bank didalam bilik ini adalah sub capacitor MSB(10x40KVAR)

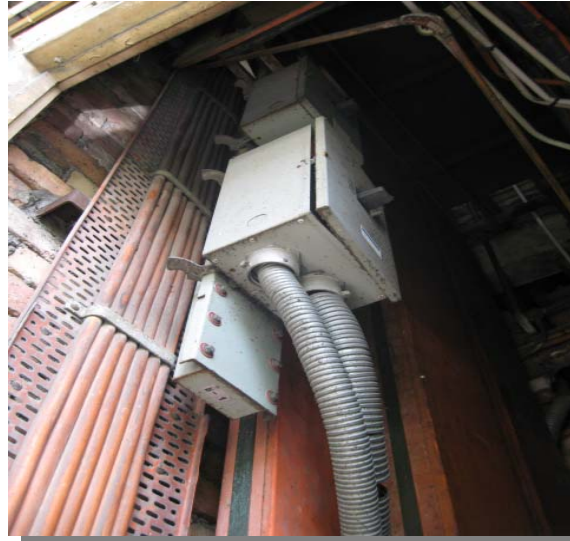
**Gambar 4a**

Gambar 4a:

Dalam riser ini terdiri dari riser lampu dan kuasa, pendingin udara, bekalan essential ke lift dan common area, dan bekalan tambahan DB kuasa serta riser terus ke DB tkt 15 pejabat menteri.

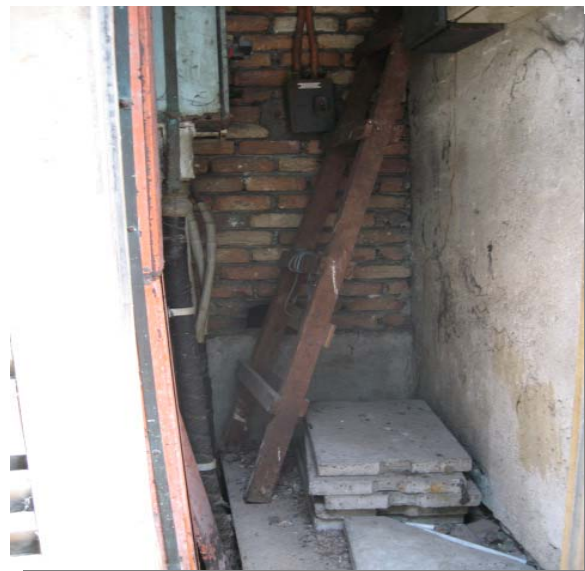
**Gambar 4b**

Gambar 4b:

Pandangan dalam riser. Perhatikan ruang yang sempit dan keadaan kotor serta tidak teratur.

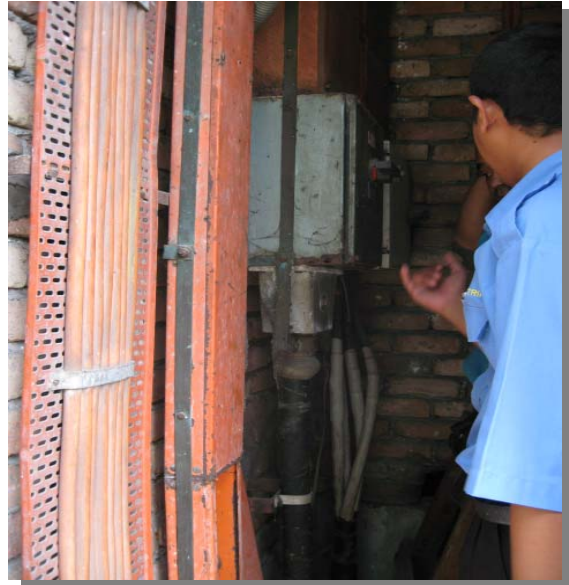
**Gambar 4c**

**Gambar 4c.**

Ruang riser sempit dan tidak bersih.

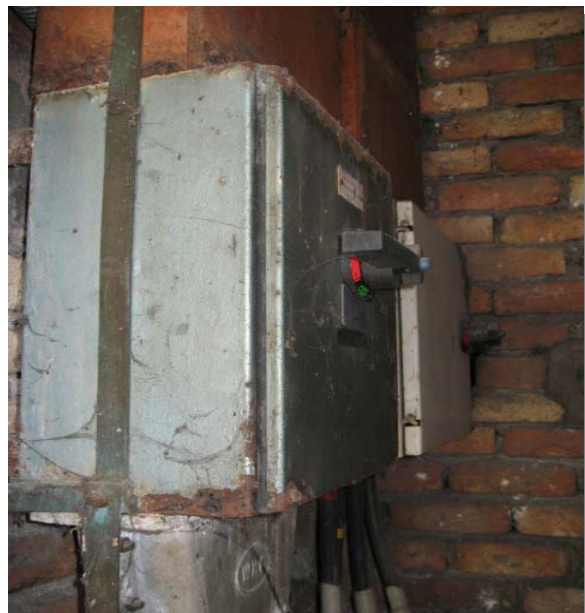
**Gambar 4d**

**Gambar 4d:**

Cable main termination box berkarat dan uzur.

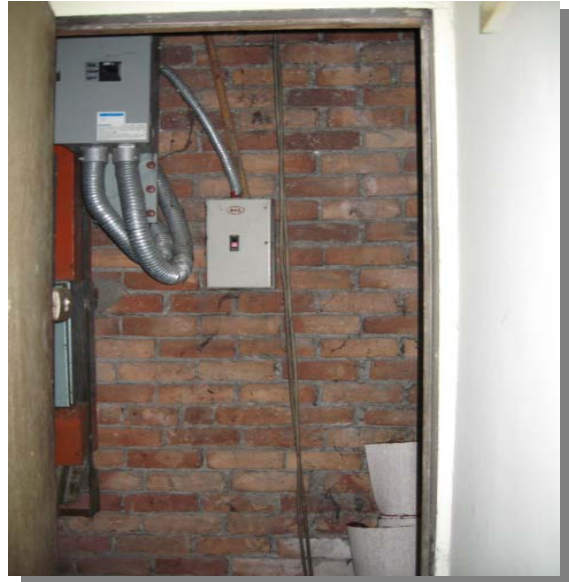
**Gambar 5a**

**Gambar 5a:**

Riser kanan dari luar.

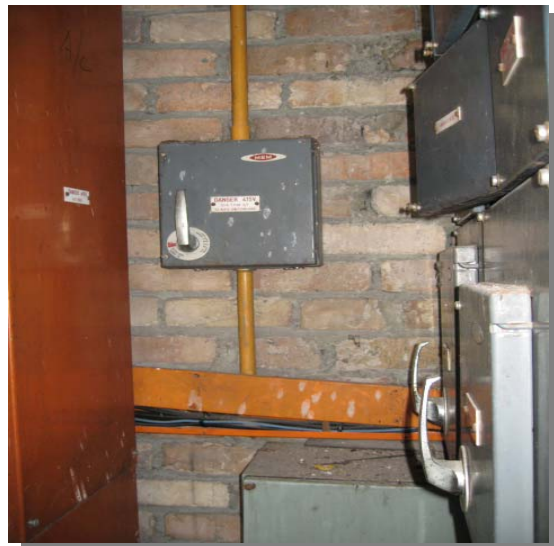
**Gambar 5b**

**Gambar 5b :**

Menunjukkan riser dan trunking dalam bilik riser.

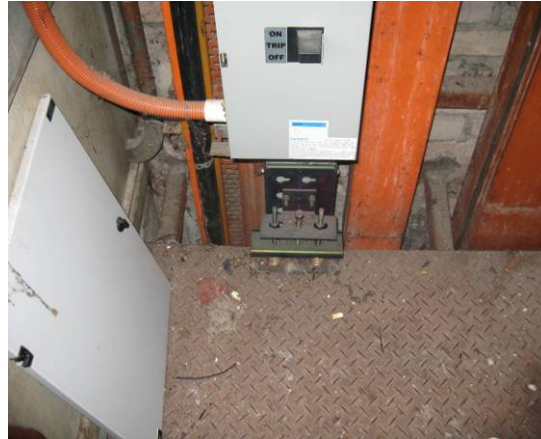
**Gambar 5c**

**Gambar 5c:**

Lantai Riser menggunakan kepingan besi, tidak tertutup sepenuhnya. Tidak mengikut spesifikasi.

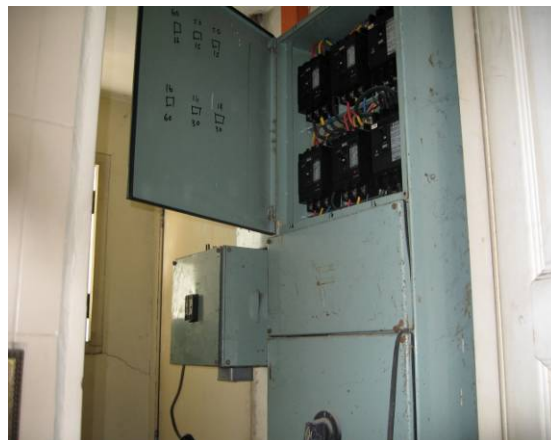
**Gambar 5d**

**Gambar 5d:**

Gambar menunjukkan DB dalam riser tkt 15 ( menteri) di ambil terus dari MSB bekalan essential.

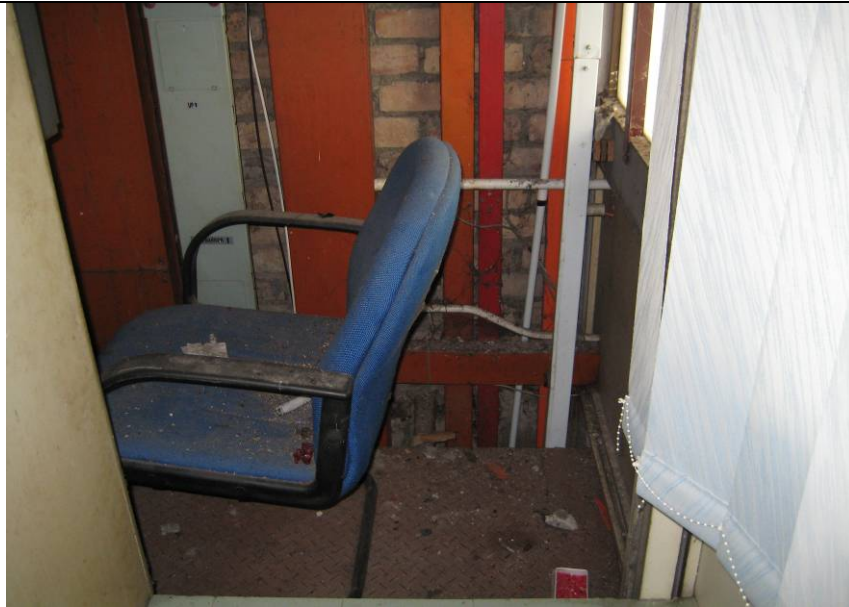
GAMBAR 9A  
Riser dijadikan stor. Terdapat kerusi dalam riser.

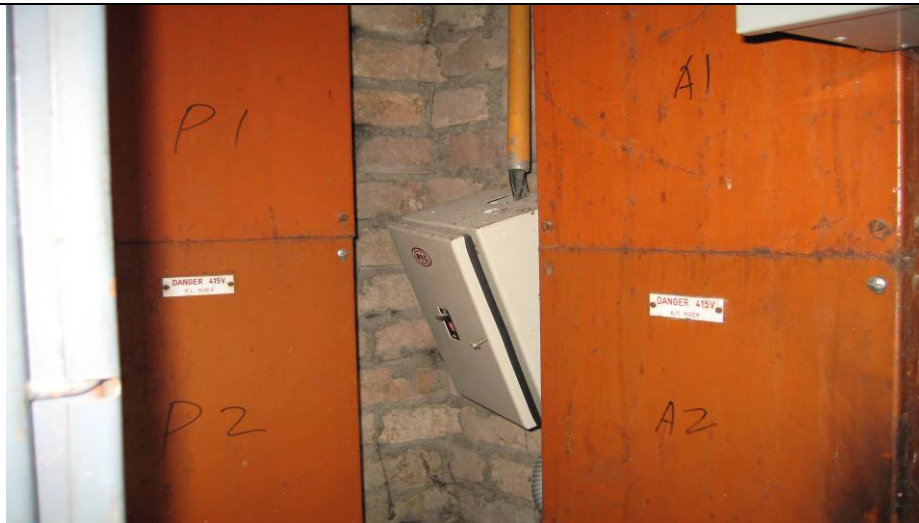
GAMBAR 10A  
Tiada penyenggaraan. Kotak MCCB tertanggal dan tergantung.

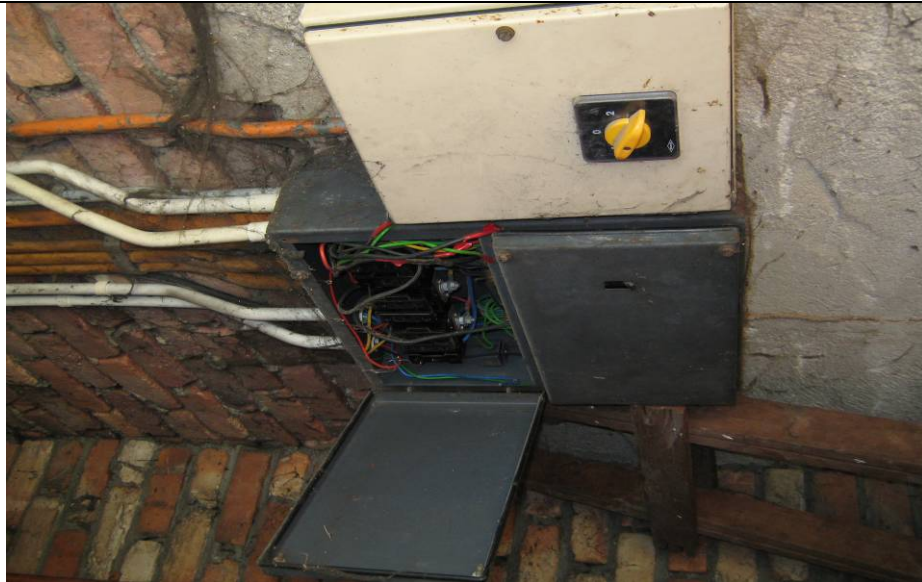
GAMBAR 13A  
Papan Agihan usang dan bersawang.

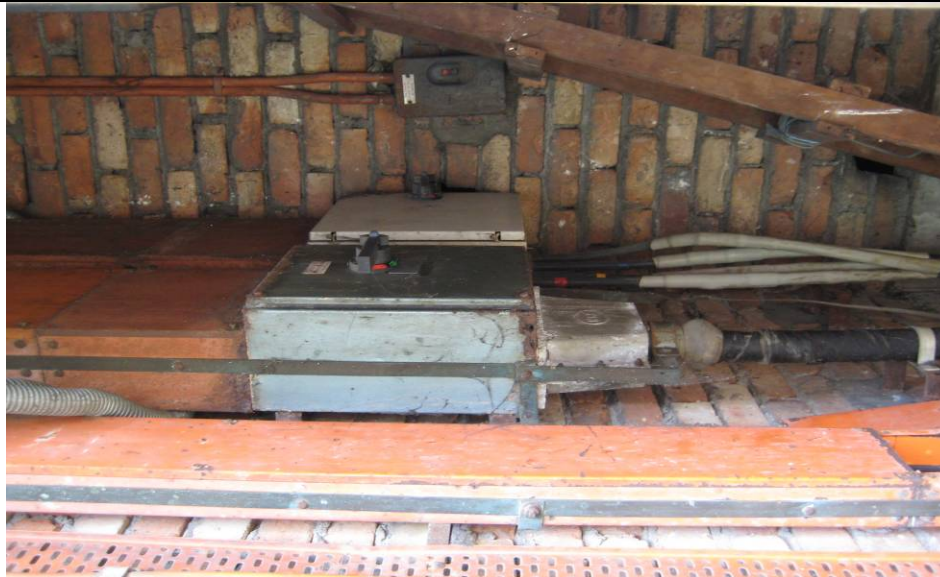
GAMBAR 21A  
 mengganti baru Papan Suis Utama, Submain Kabel dan semua  
 peralatan/perkakasan elektrik.

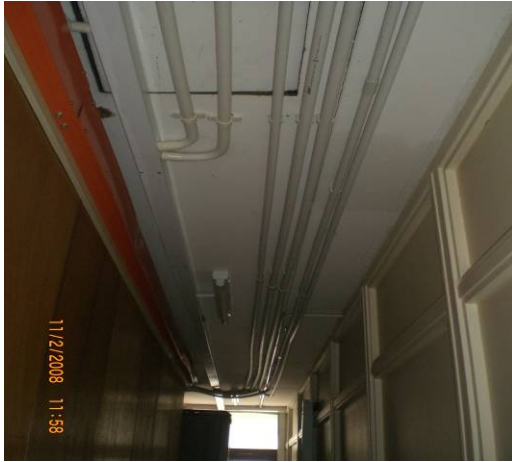
GAMBAR 5

- Penambahan pendawaian untuk mata kuasa dan lampu ( pertambahan beban melebihi keupayaan beban sediada )

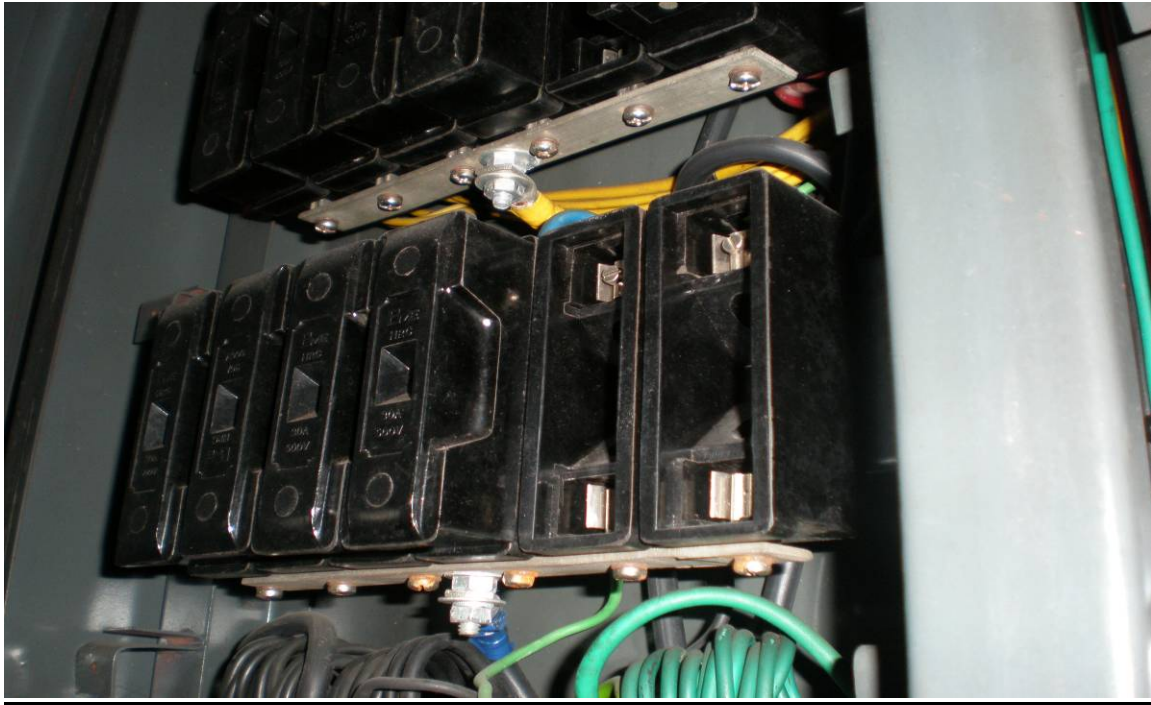
**Gambar 2.6**

**Papan Agihan Lighting (30A TPN)**

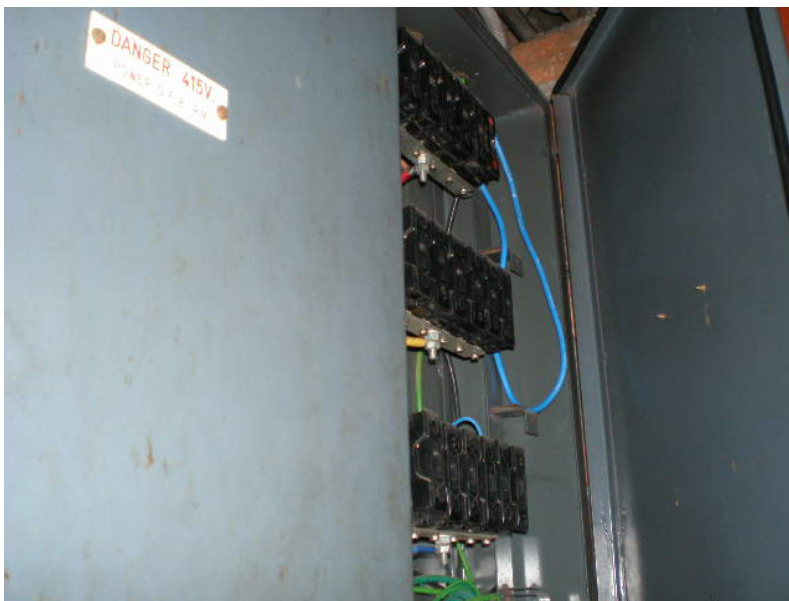
No 3 : Pengagihan bekalan tap off unit yang tidak sesuai

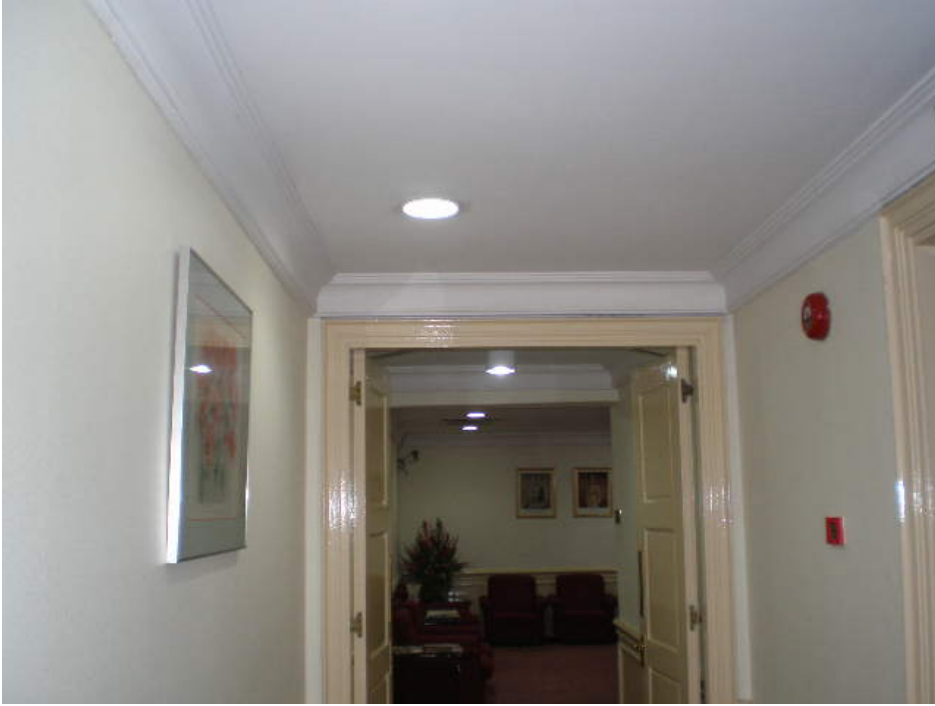
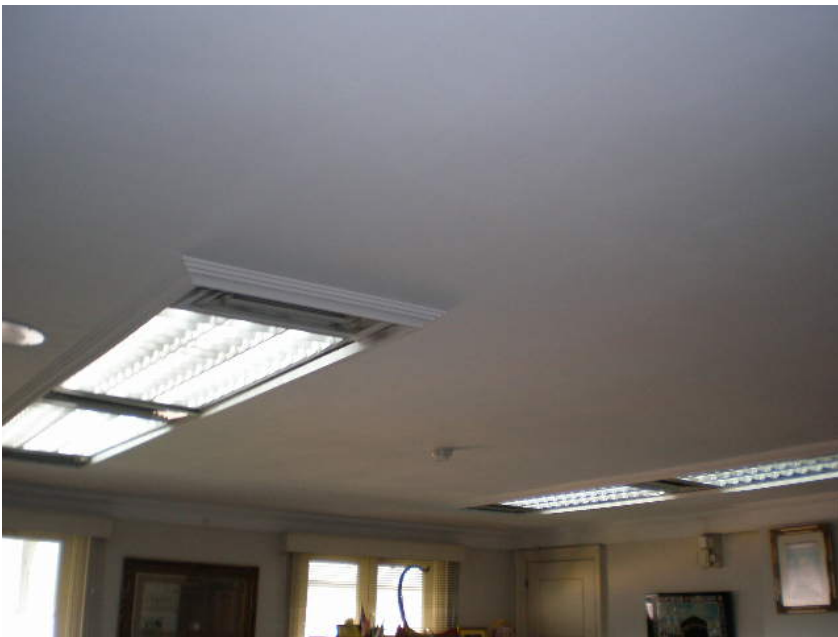
No 15 : Pendawaian yang teratur dan kemas kerana telah di tukar baru

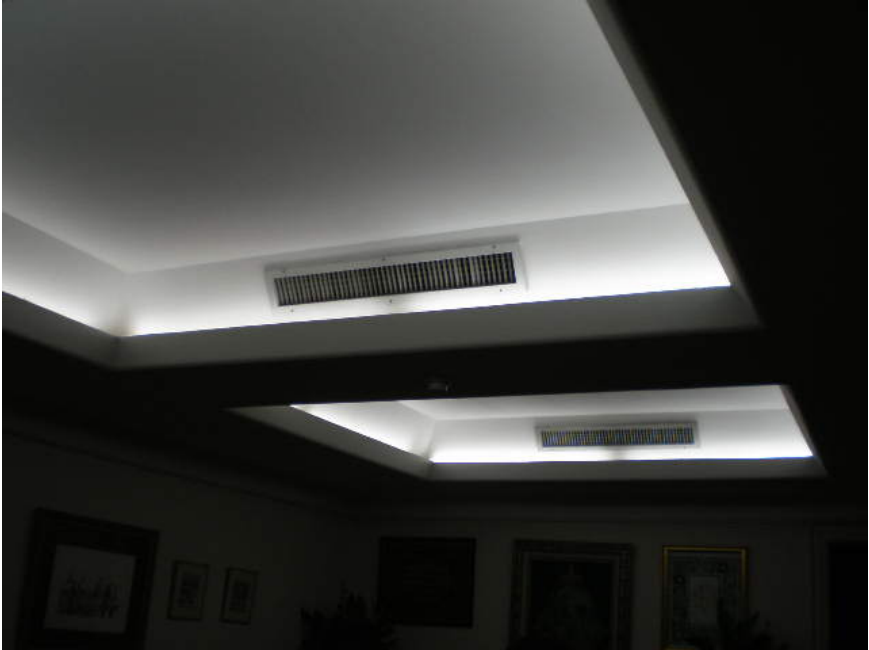
No 16 : Keadaan lampu di pejabat menteri
