# PENGAJARAN & PEMBELAJARAN

## RMKe 9 UNTUK RMKe 10

# MEKANIKAL

IBU PEJABAT  
JABATAN KERJA RAYA  
MALAYSIA

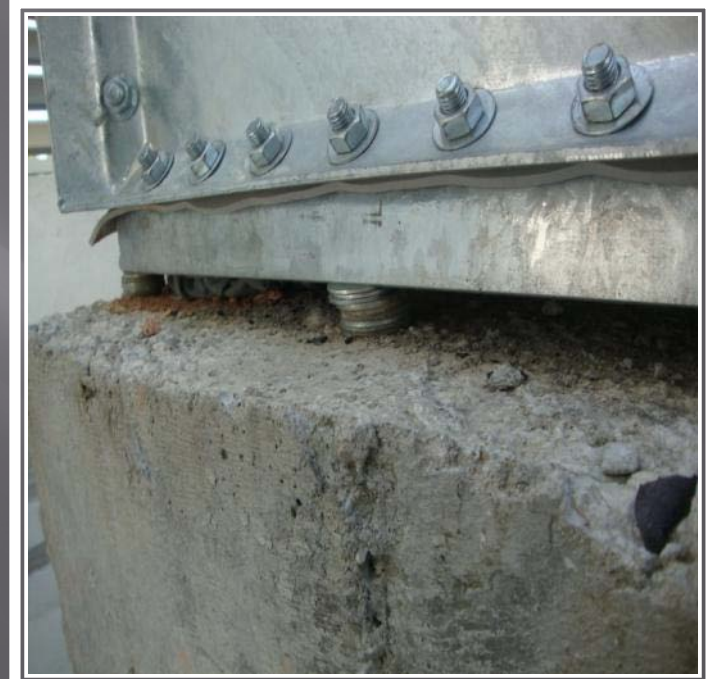
## Sokongan Tangki

Permukaan *plinth* tangki tidak sekata dan menggunakan *scrap* besi sebagai pelapik.

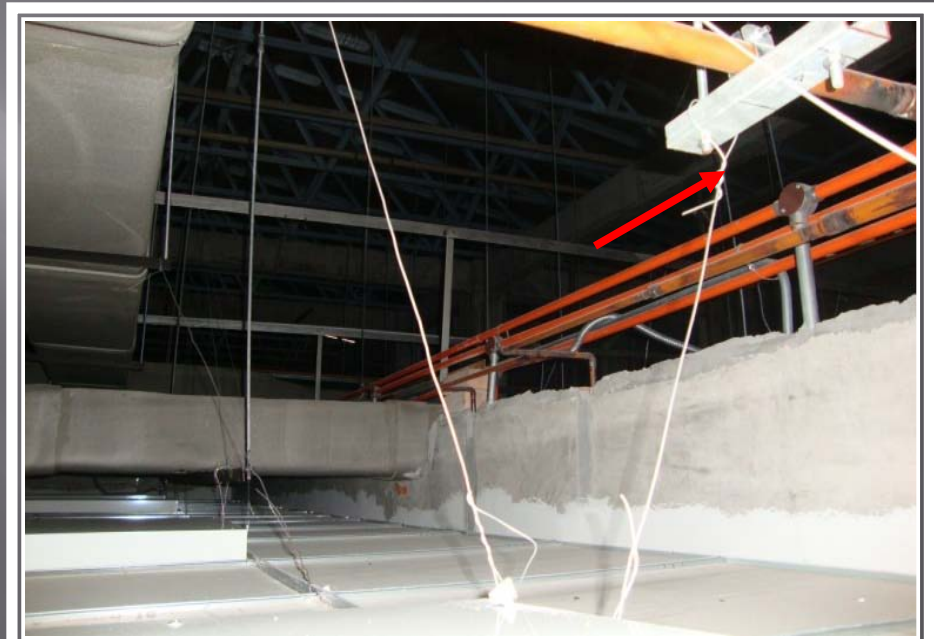
## Atas Siling

Siling digantung pada paip mekanikal

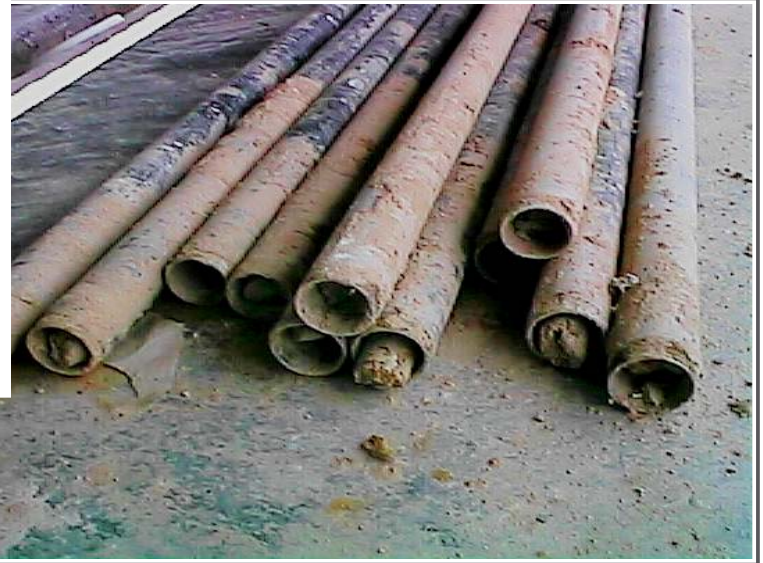
## Pengurusan Tapak

Simpanan barang binaan yang tidak tersusun dan kotor
