# LESSON LEARNED

IR. MOHD SHAFUDDIN BIN ABDUL RAZAK  
KETUA PENOLONG PENGARAH  
BAHAGIAN PERKHIDMATAN FORENSIK STRUKTUR  
CAW.KEJURUTERAAN AWAM & STRUKTUR  
IBU PEJABAT JKR MALAYSIA

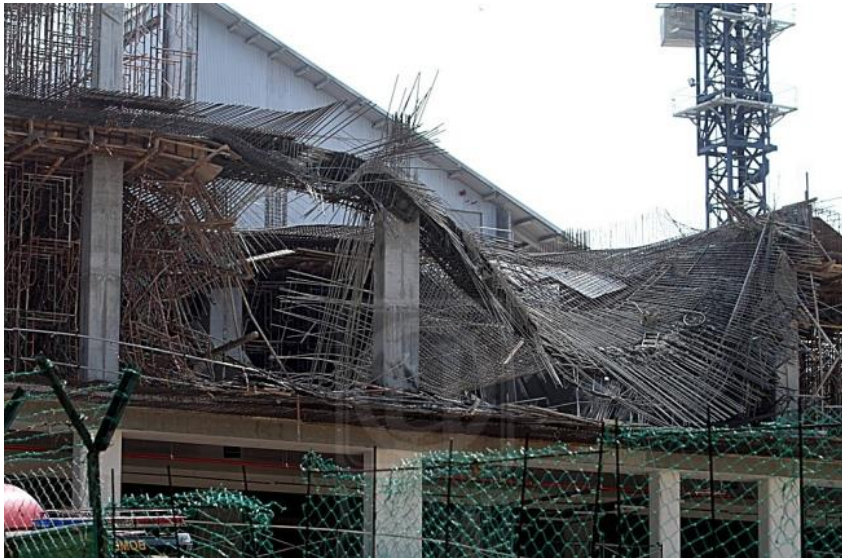
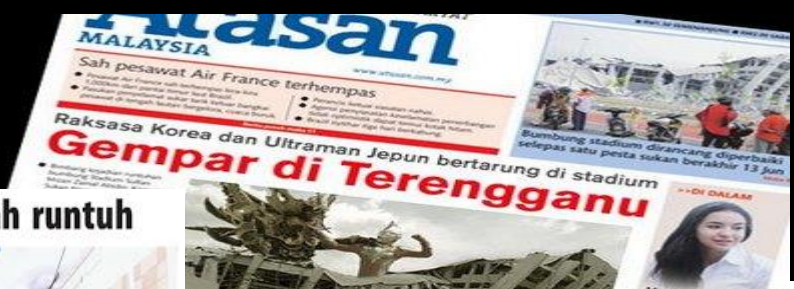
pertama itu, siling serta beberapa bahagian pada dinding pusat sumber itu mengalami kerosakan menyebabkan siling itu runtuh. Sementara sebagai langkah keselamatan

Kedondongan siling pusat sumber SMA Muhammadiyah 1 yang runtuh di  
kejadian gempa bumi, Rantau, semalam.

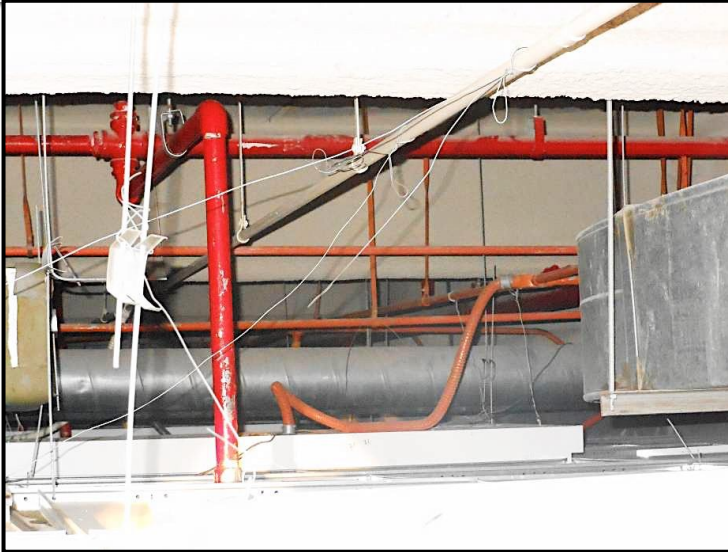
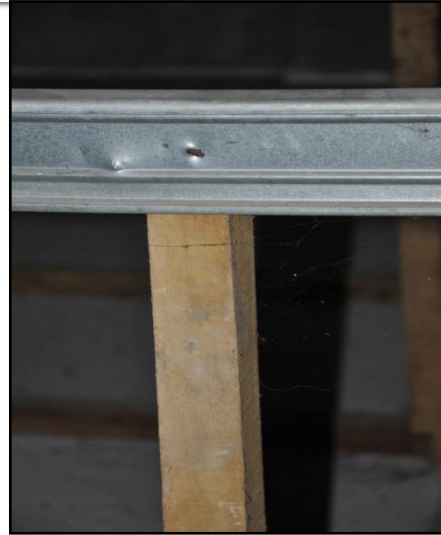
# Isu pemasangan siling/

Pemasangan siling  
yang tidak  
mematuhi lukisan  
pembinaan

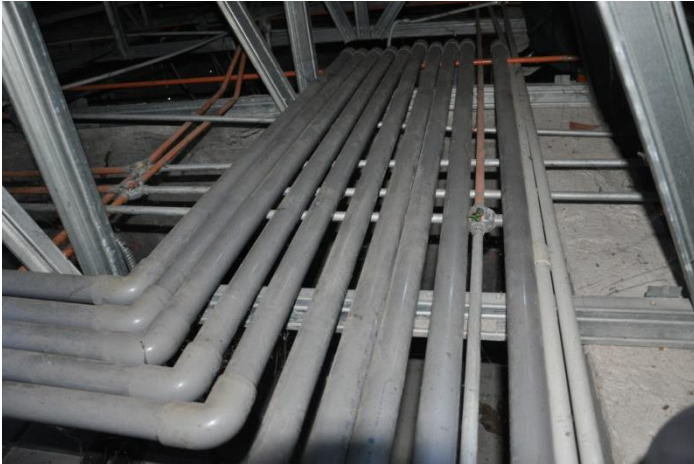
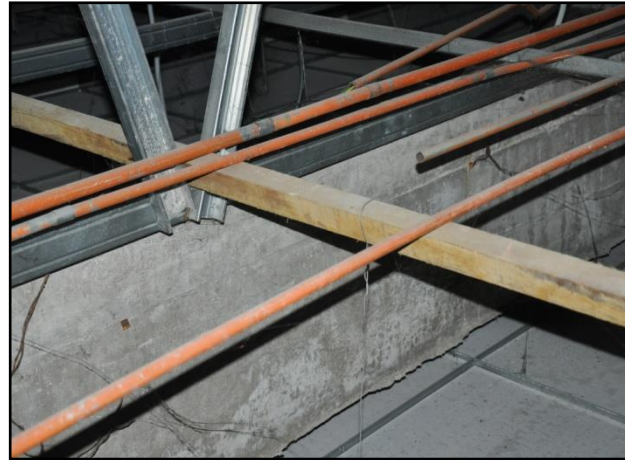
# Isu pemasangan services M&E

*Services mekanikal dan elektrik digantung dan diletakkan pada struktur cold formed*

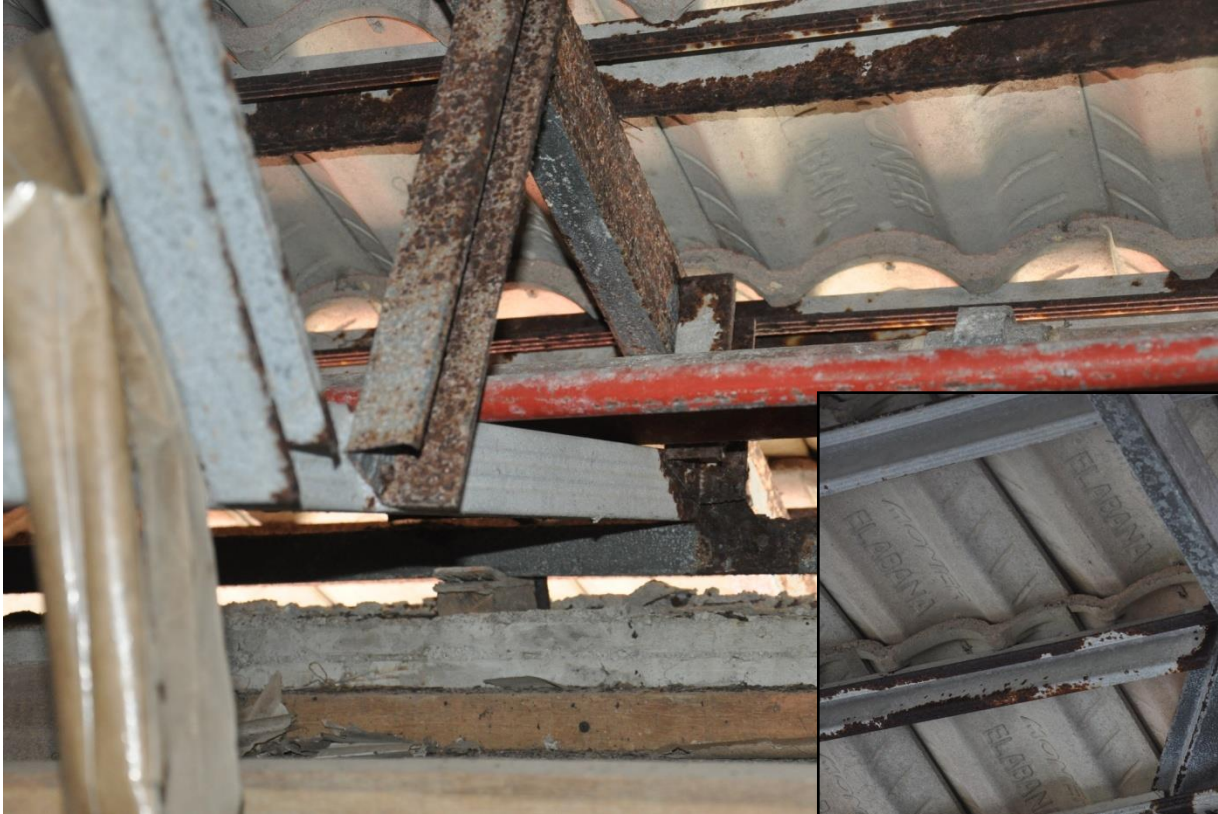
Lapisan anti karat yang tidak berfungsi

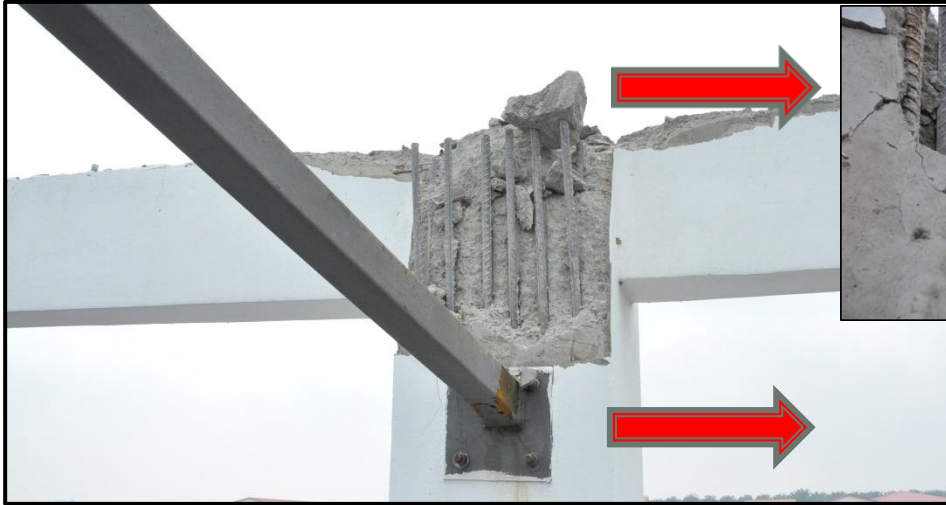
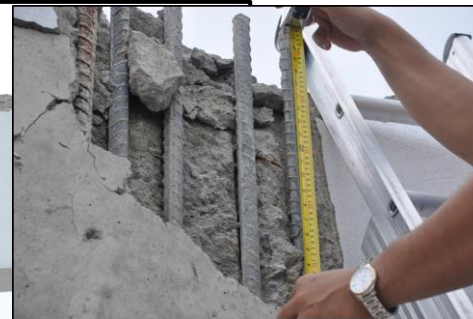
# Kesilapan pembinaan/Keraguan rekabentuk

Tiada besi pengikat (link) ditemui di kawasan konkrit mengelupas

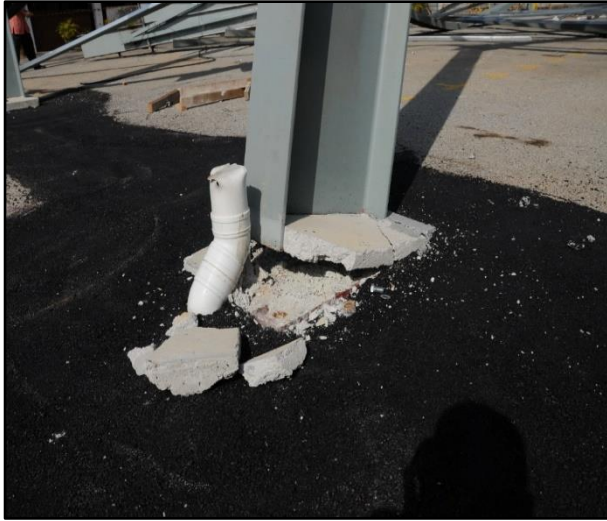
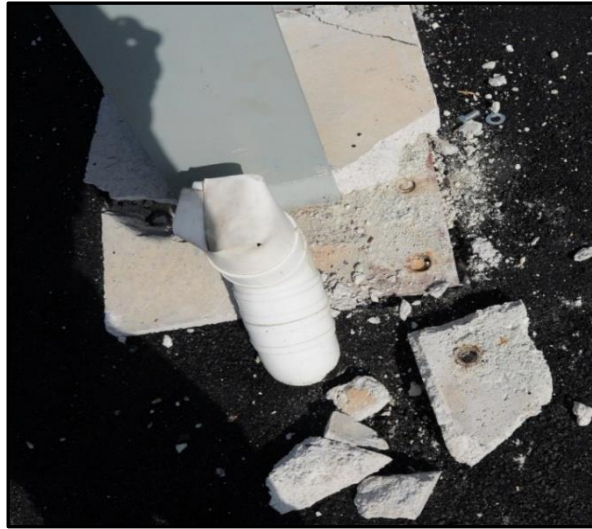
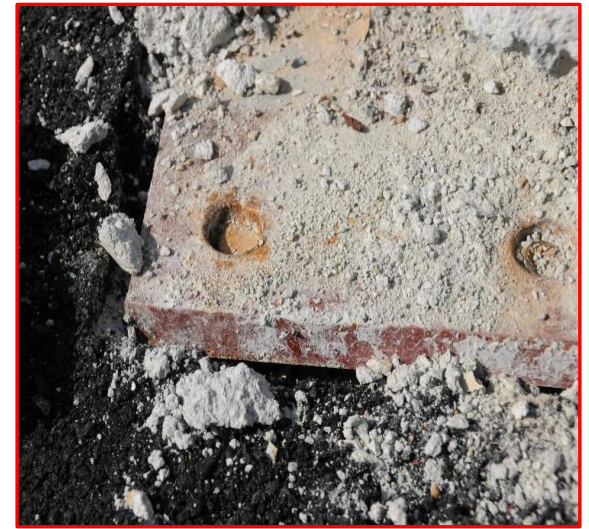
'Holding-down bolts' didapati tidak mempunyai 'thread protrusion length' yang mencukupi

Kimpalan 'filler weld' pada 'base plate' tiang yang mengalami kecondongan telah koyak
